Radonsanierung in der Praxis – Vorstellung von Fallbeispielen aus der Schweiz

Dr. Marcus Hoffmann

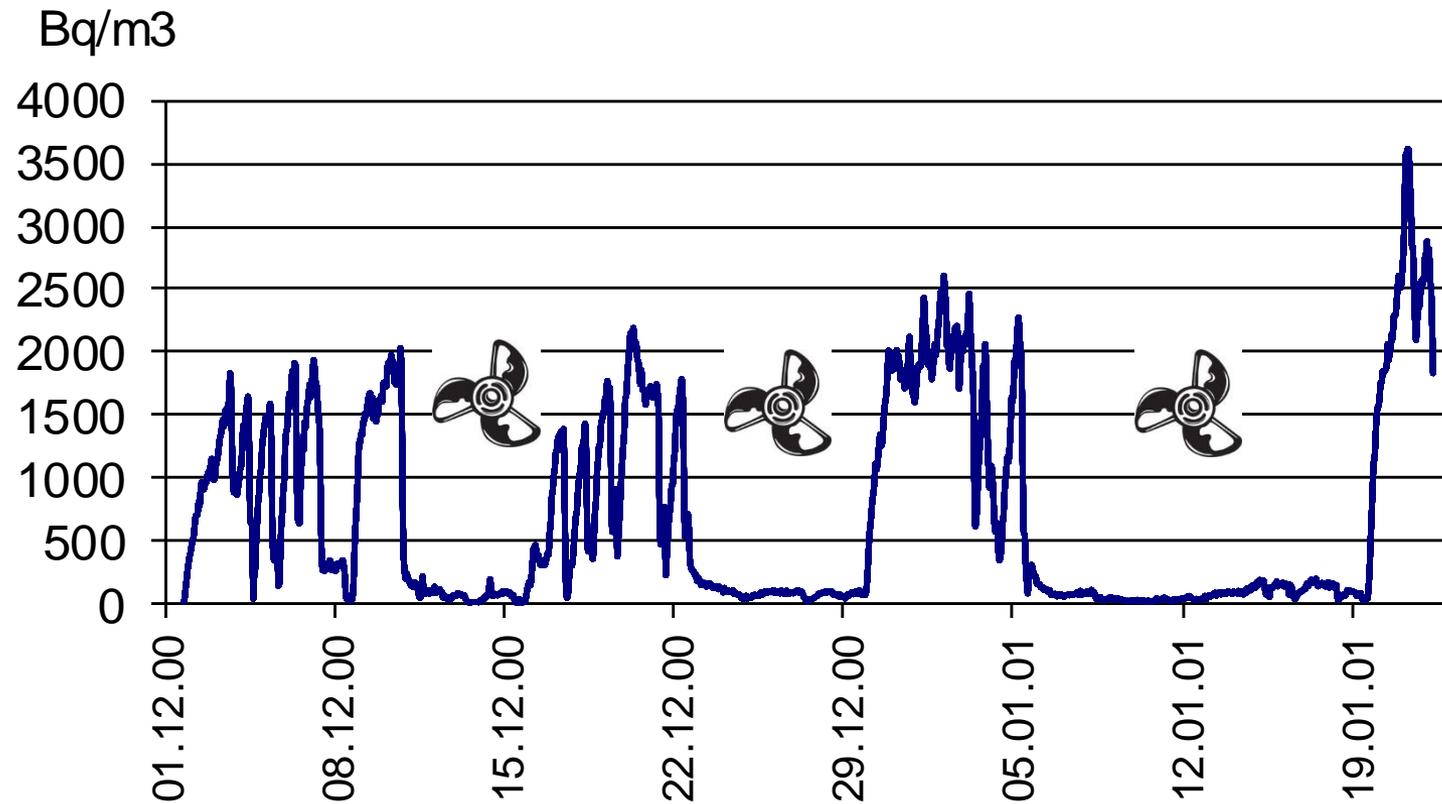
Test mit Ventilator ein- und ausgeschaltet

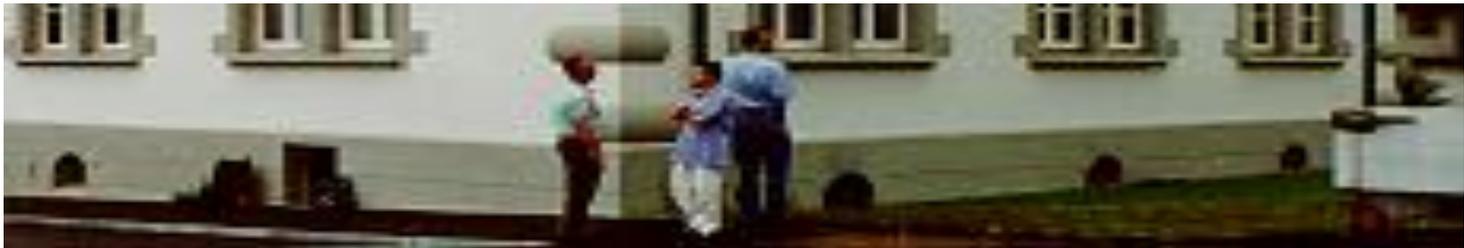
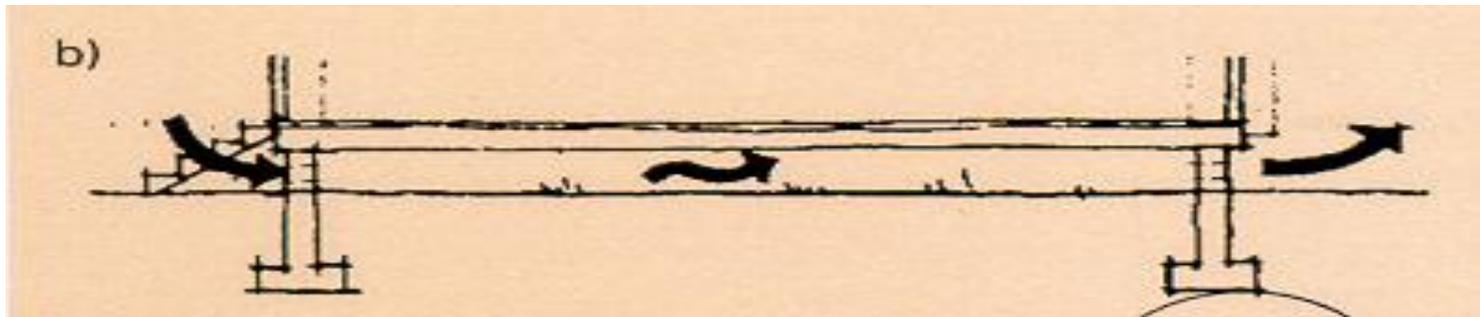
Gemessene Radonkonzentrationen (mit Dosimeter)

Raum 1. Stock 980 Bq/m³

Raum EG 1'280 Bq/m³

Wartungsschacht 2'600 Bq/m³

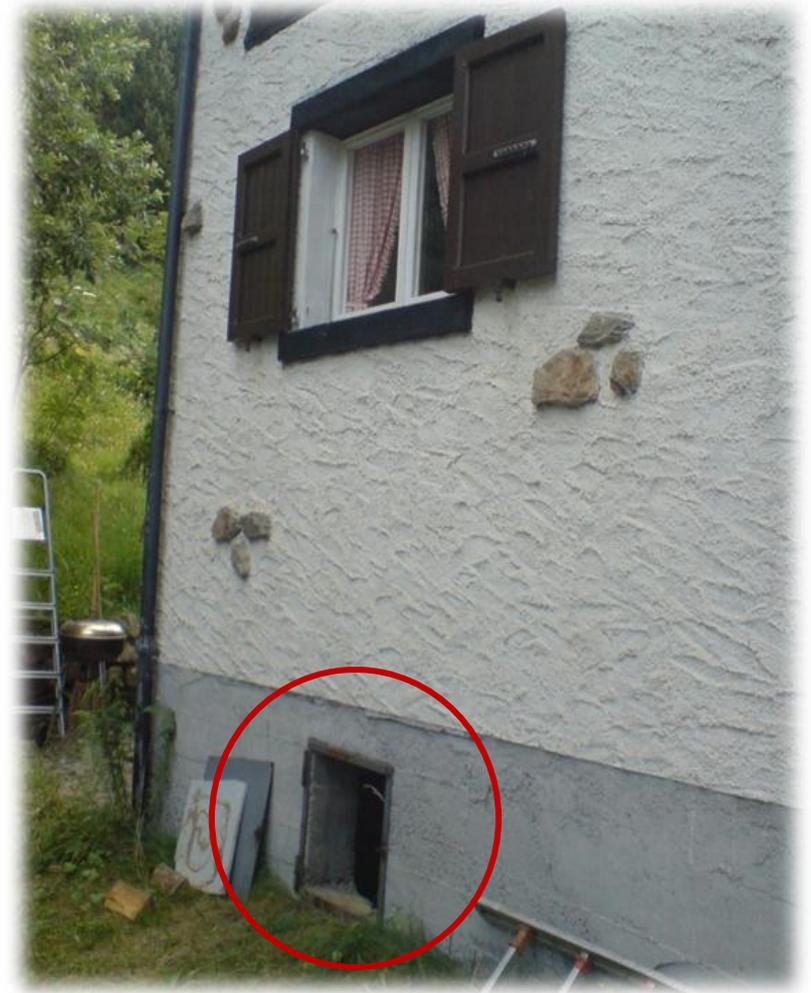
- Verkaufsvertrag vorhanden, aber mit Dosimeter wurden $1'400 \text{ Bq/m}^3$ gemessen!!!
- Hohlraum vorhanden.

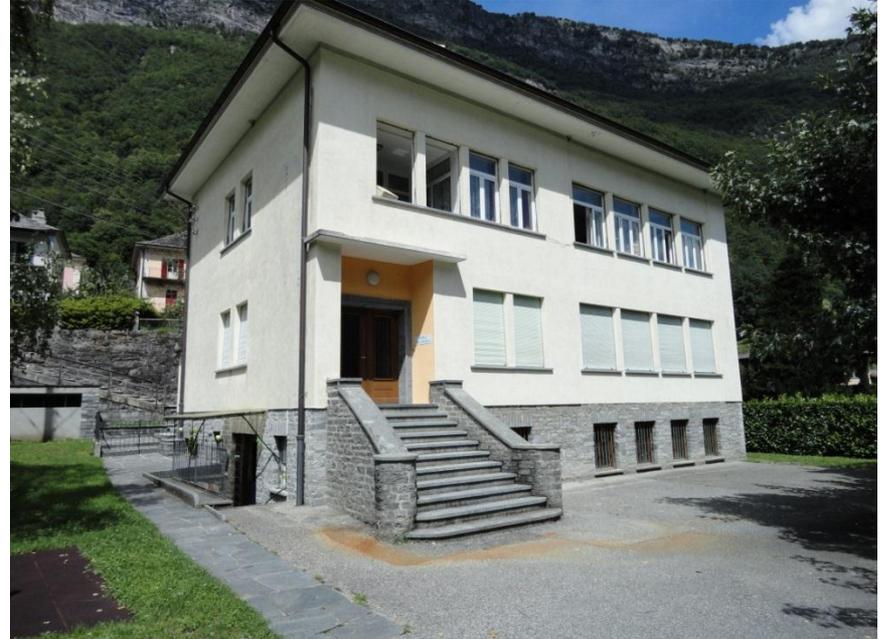
Etage	Tipo stanza	Rn[Bq/m ³]
0	Spielraum	646

- Erhöhte Radon Konzentration im Spielraum (auch für körperliche Aktivität genutzt).
- Unterhalb der gesetzlichen Grenzwertes (1000 Bq/m³)

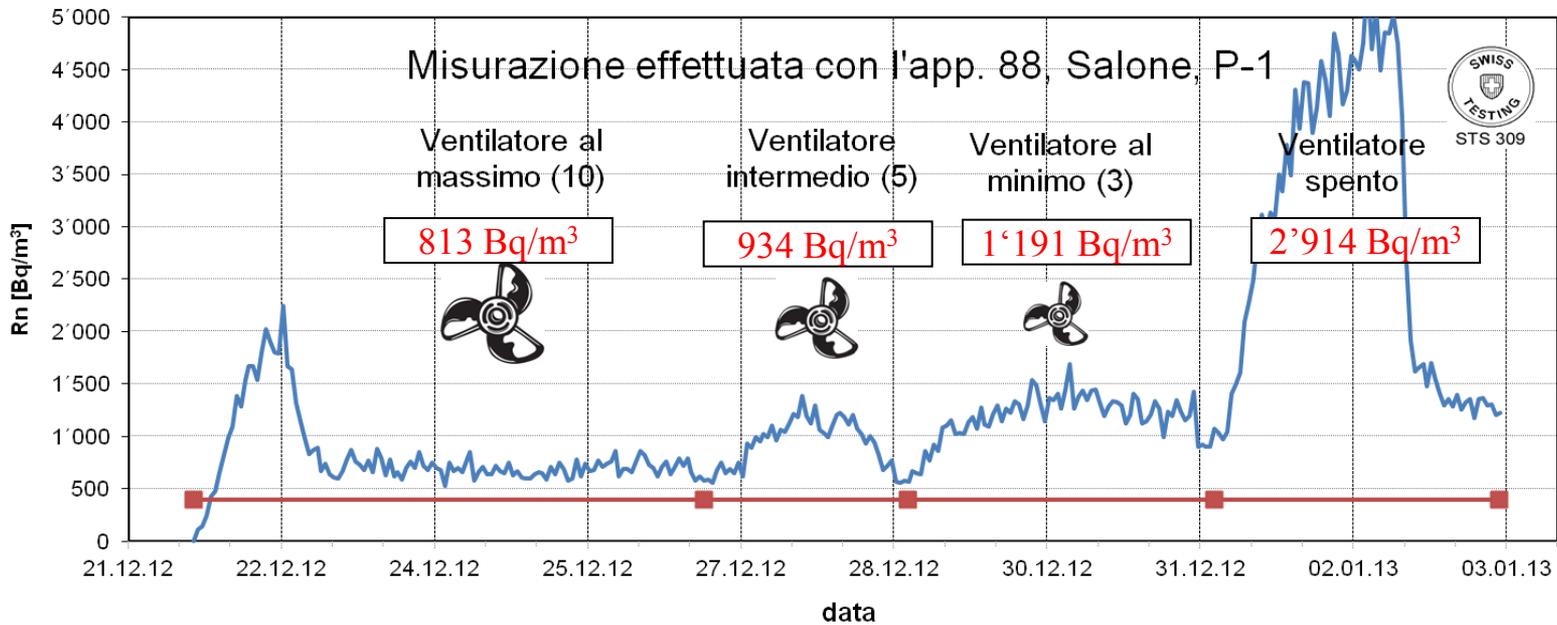
Ergebnis des ersten Versuchs:

- Ergebnis unzureichend: was ist das Problem????

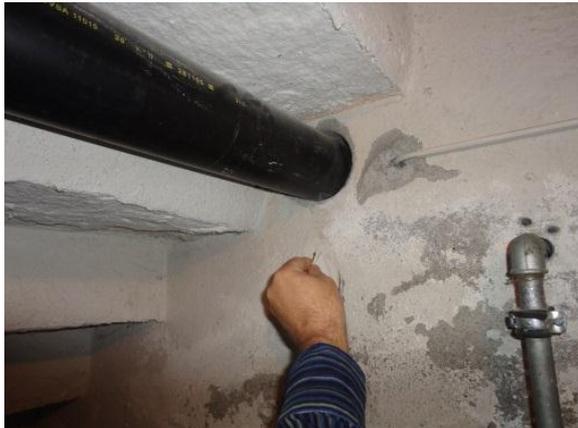
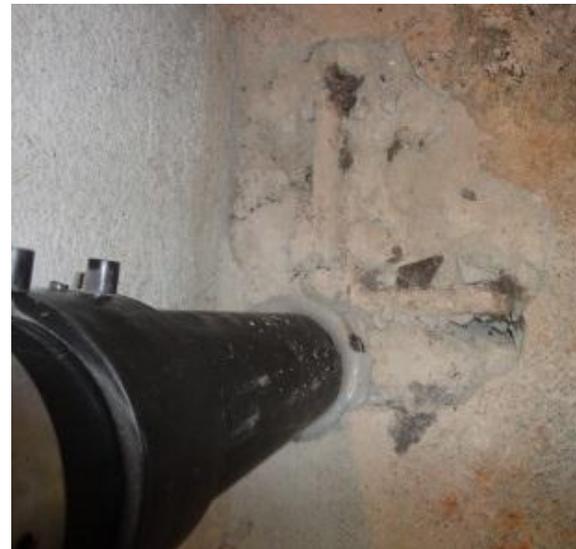
Problemstellen und zweiter Versuch

Ursache: Verbindungsstück der Rohrleitung undicht

- Verlust der Saugleistung
- Unterdruck im Raum, durch die Risse im Boden drang kontaminierte Unterbodenluft ein

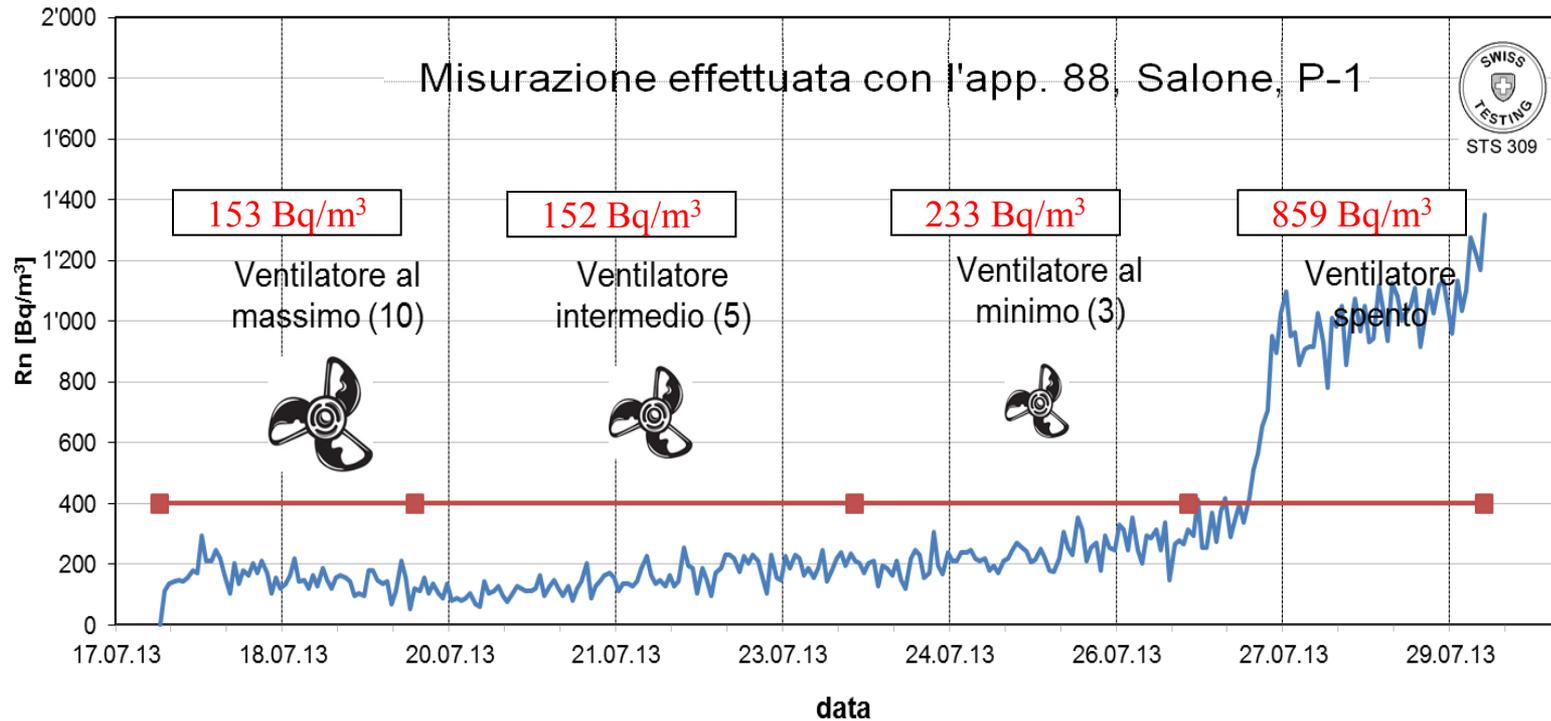
Ergebnis des zweiter Versuchs

- Im Vergleich zu den vorherigen Messwerten bewirkte der Prototyp eine entscheidende Verminderung der Radonkonzentration zur Folge (Keller und Obergeschoss).
- Im Winter muss die Anlage 24 Stunden in Betrieb sein.
- Eine Folgemessung mit einem Dosimeter ergab folgenden Wert:

Etage	Raumtyp	Rn[Bq/m³]
0	Spielraum	299
