Mäuse (*Mus musculus domesticus*)
in vorgehängten Fassaden und Doppelböden
[Neubau-Bereich]

Ratten (*Rattus norvegicus*)
in Kellern und Abwassersystemen
[Altbau-Bereich]

Stephan Biebl, Dipl.-Ing. (FH)
Nikolai Biebl, Schädlingsbekämpfer

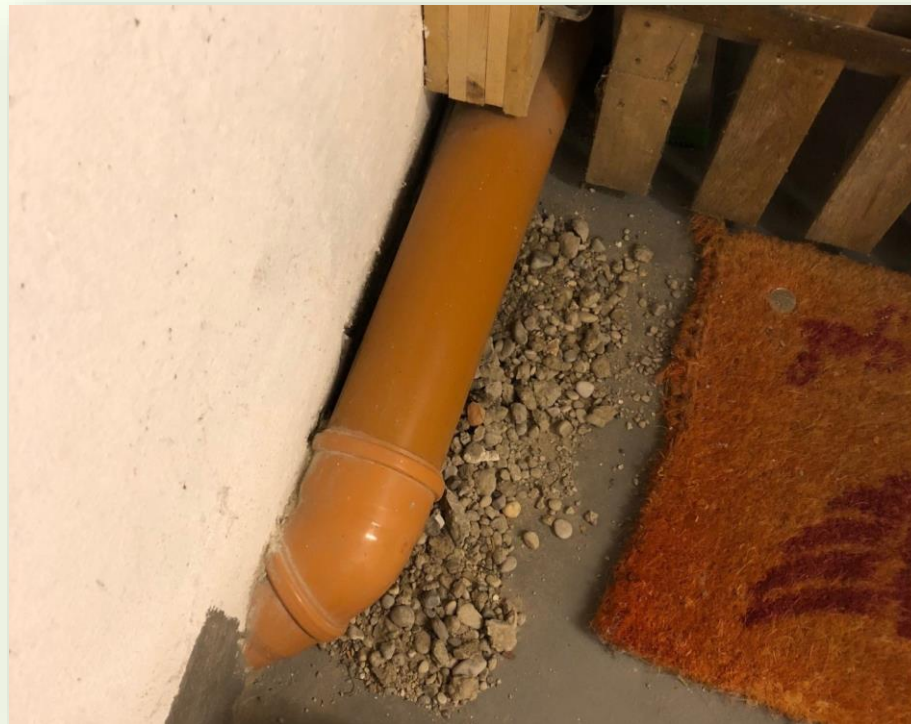
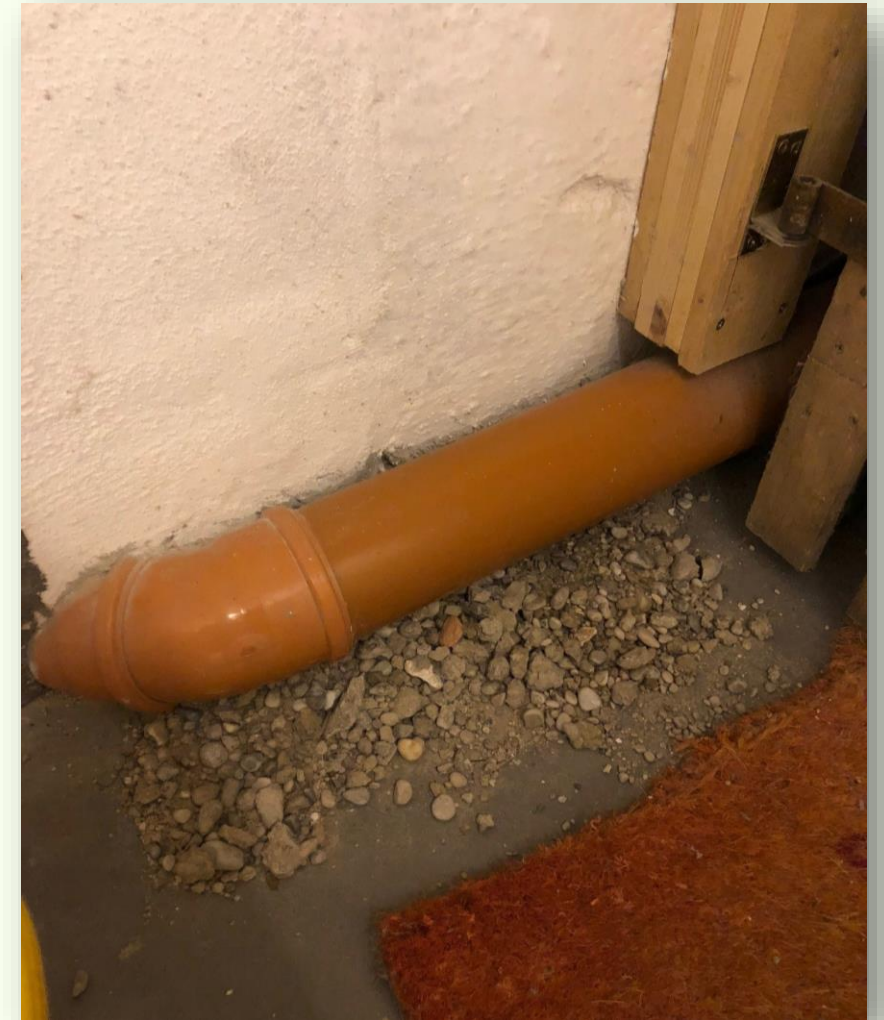
Ratten (1)

Altbau-Keller:

Nachträglich eingebautes Abwasserrohr

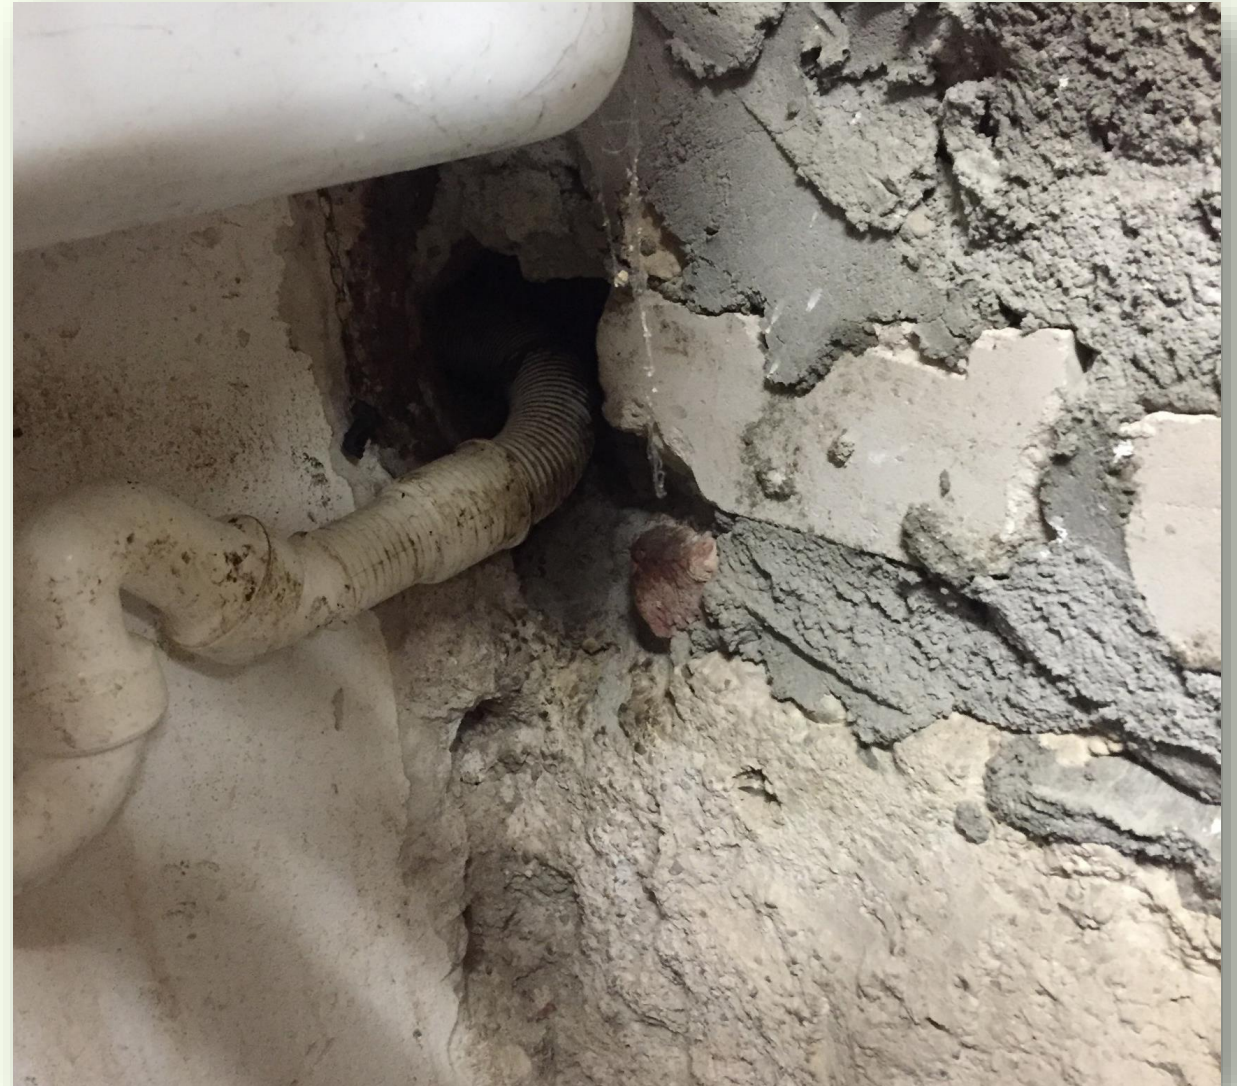
Schadensfälle Ratten (2)

offener Übergang

Siphon / Ablauf

(unterschiedlicher Durchmesser)

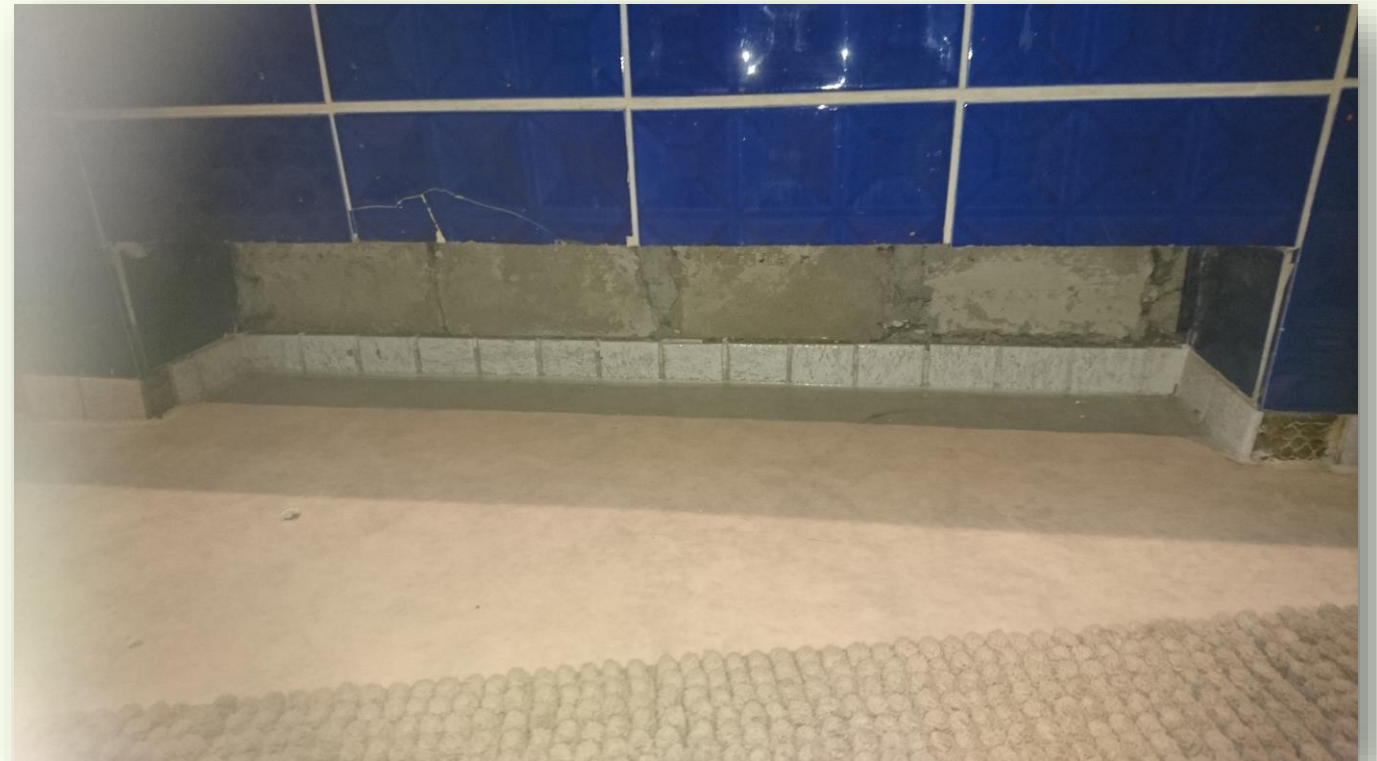
Mäuse (1)

Innenbereich:

Einschlupfmöglichkeit
in Vormauerung

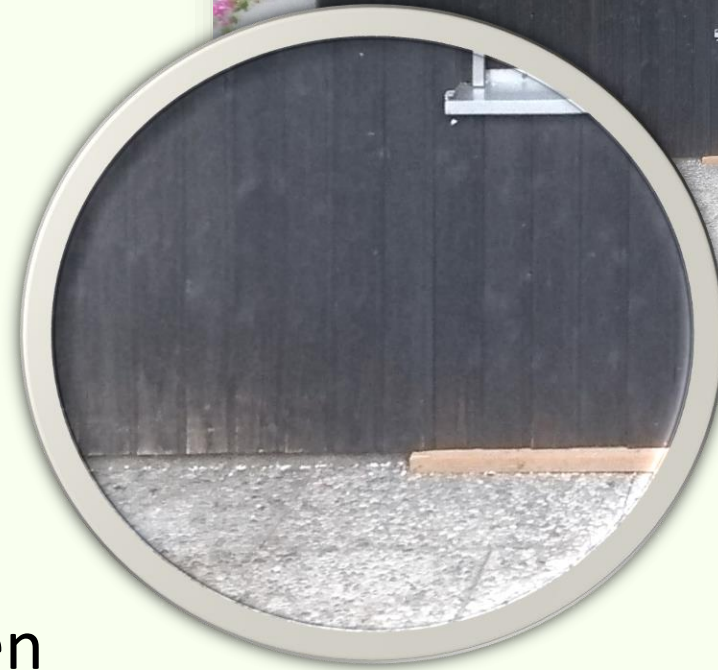
Außenbereich:

Wandverkleidung
aus Holz

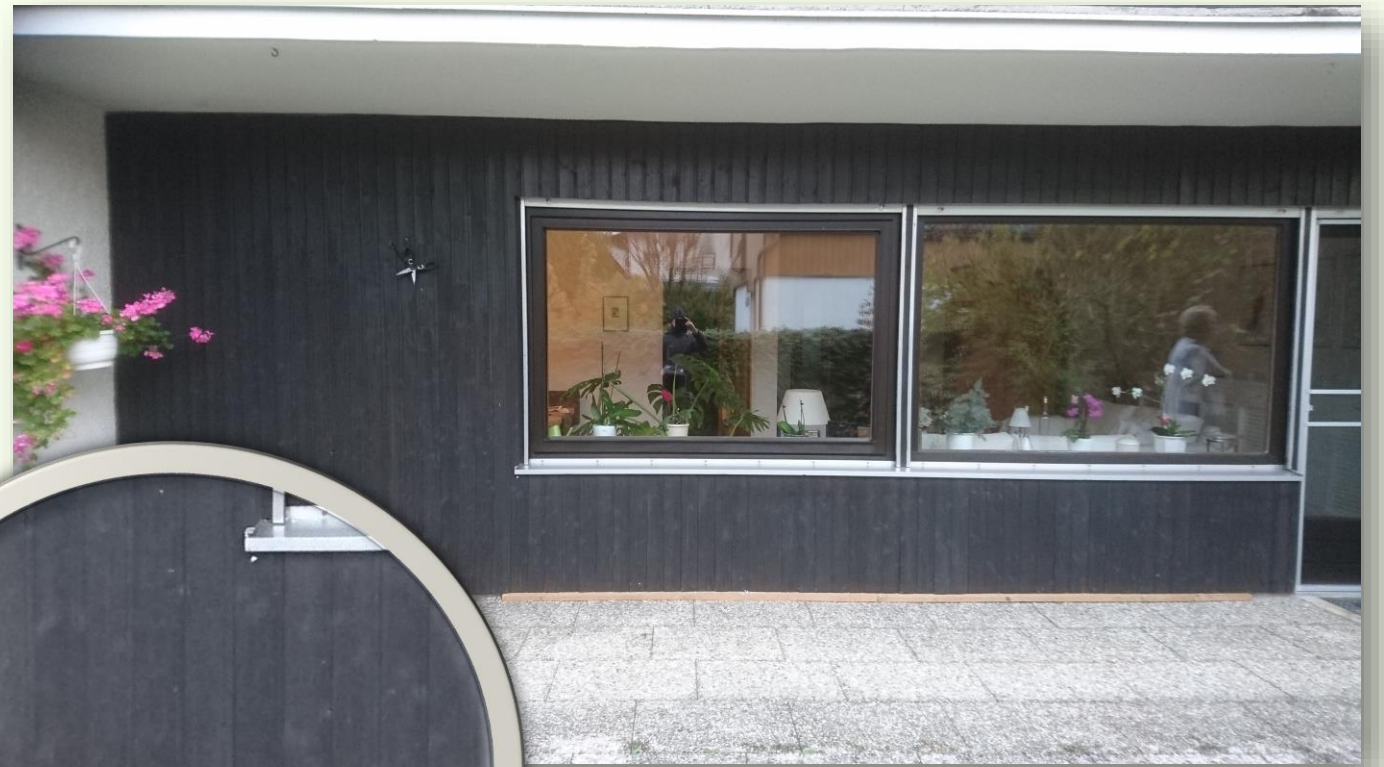
Bodenanschluss offen

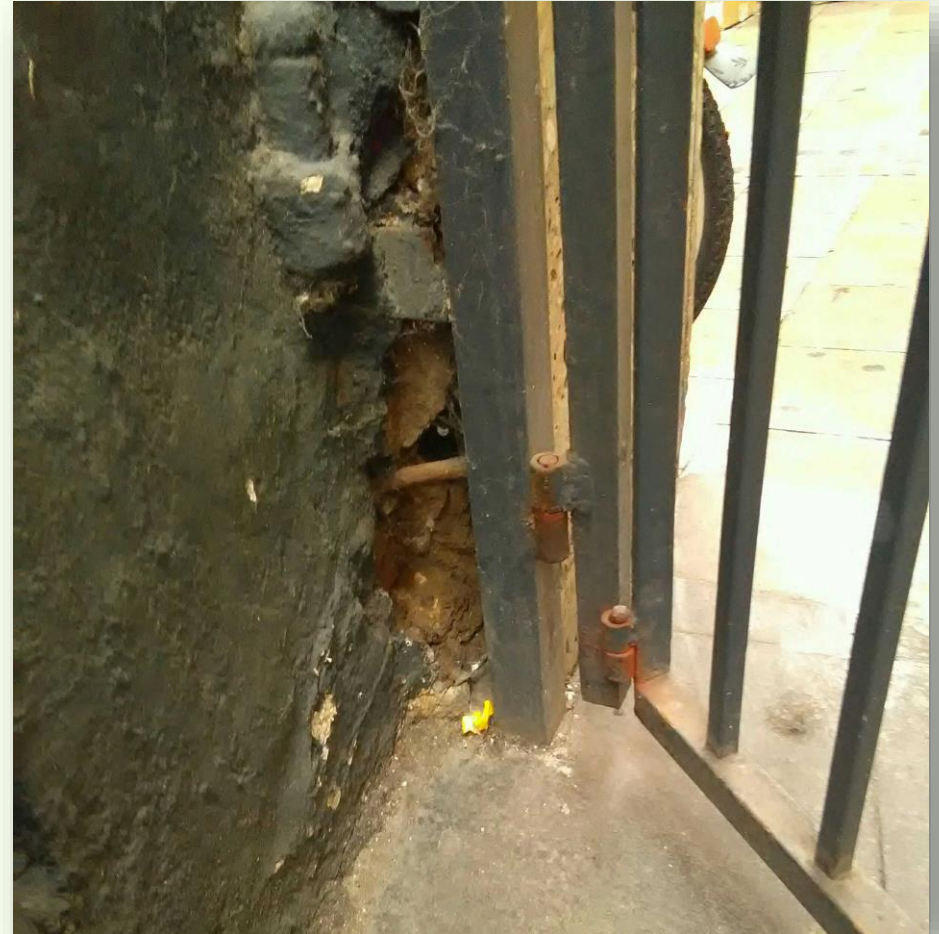
Mäuse (3)

Außenbereich:

Fehlstellen im Putz / Mauerwerk

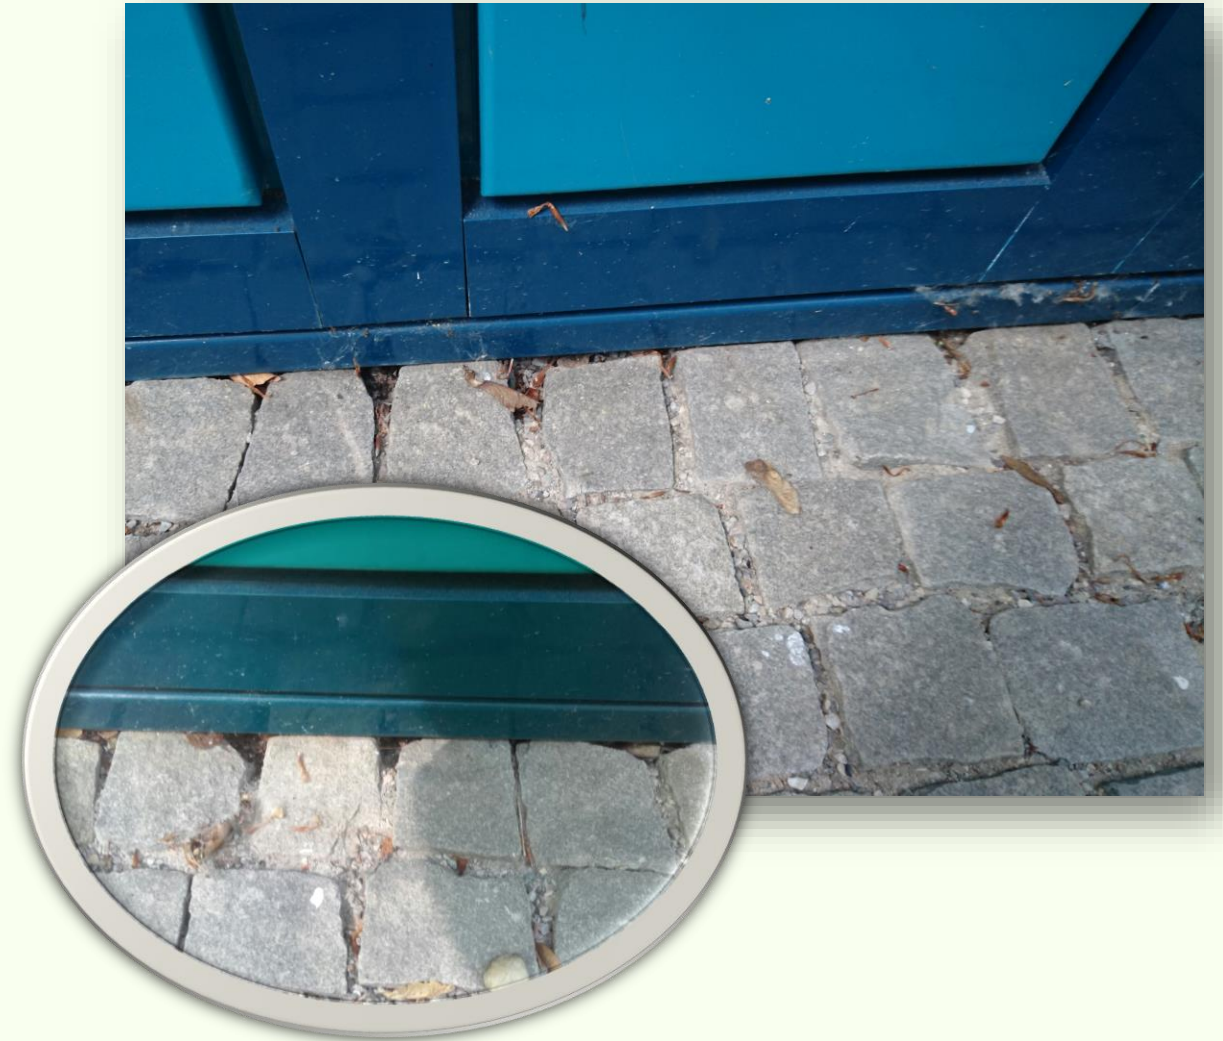
Mäuse (4)

Außenbereich:

Offene Fugen im Pflaster
am Gebäudeanschluss

*mögliche Maßnahme:
Verfugung mit Estrichbeton
Ausspritzen der Öffnungen
mit 2K-Schaum*

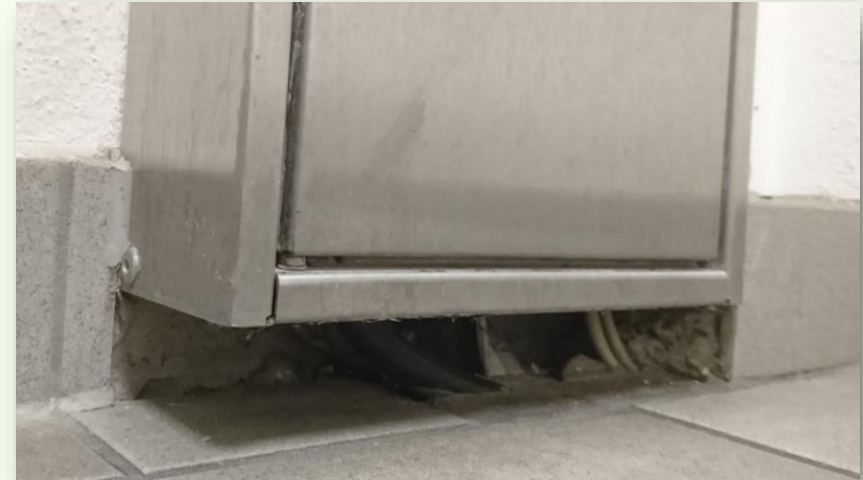
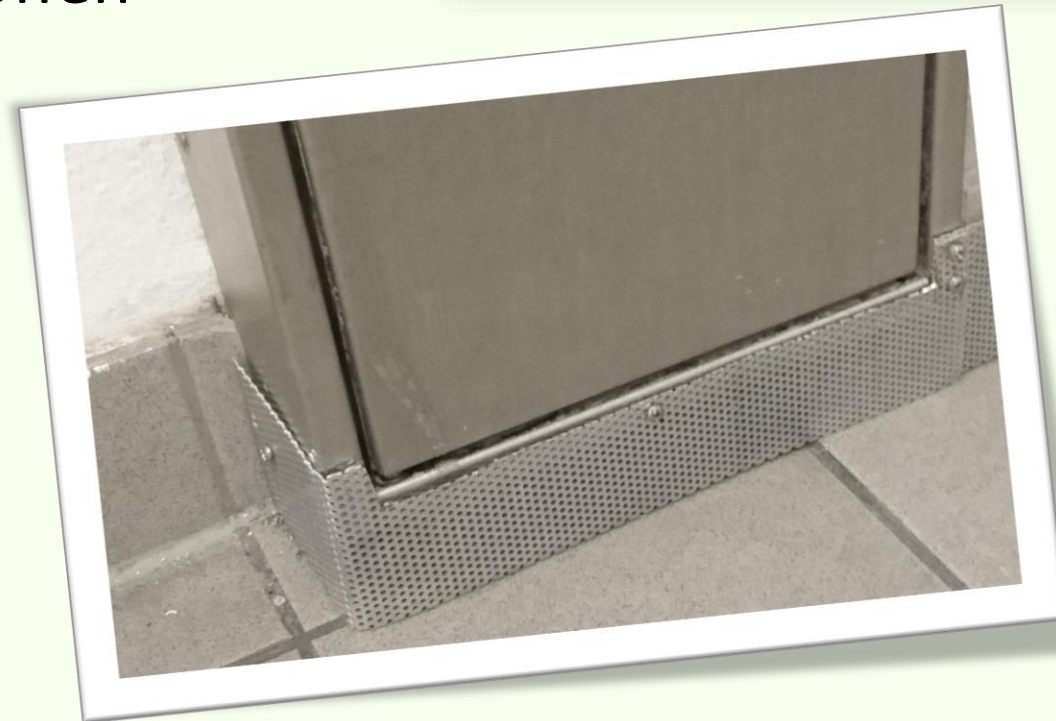
Schadensfälle Mäuse (5)

Innenbereich, Keller:

Installationskasten, unten offen
Zugang zu Steigschächten

Maßnahme: Verschluss
mittels Lochblechstreifen
