Hydraulischer Abgleich von Heizflächen mit einer Thermograpiekamera

Ein Vortrag von
Gerhard Schmid; Dipl.- Ing. (FH)
EURA – Ingenieure - Schmid

Straßenunterhaltsbetrieb Geretsrieder Straße 9 Hydraulischer Abgleich und allgemeine Untersuchungen an der Haustechnikanlage

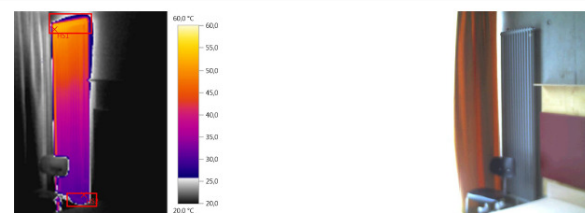
Messobjekte	Temp. [°C]	Emiss.	Refl. Temp. [°C]	Bemerkungen
Wärmster Punkt 1	53,9	0,93	20,0	-
Wärmster Punkt 2	31,2	0,93	20,0	-

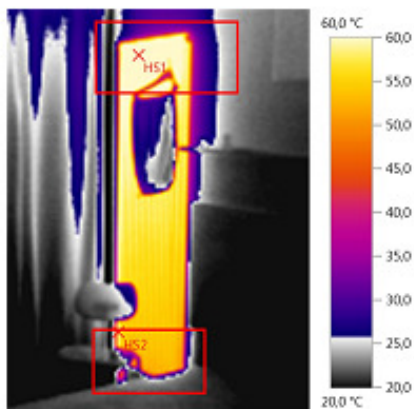
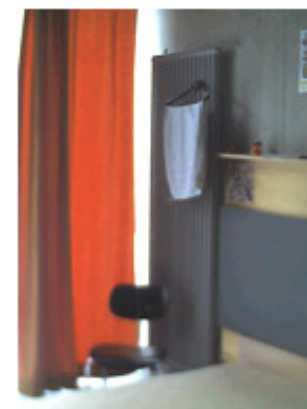
Hydraulischer Abgleich Feuerwache 10 am 12.02.13

Schlecht abgegliche Heizfläche

Geringe Spreizung 4K

Messobjekte	Temp. [°C]	Emiss.	Refl. Temp. [°C]	Bemerkungen
Wärmster Punkt 1	62,8	0,93	20,0	-
Wärmster Punkt 2	58,6	0,93	20,0	-

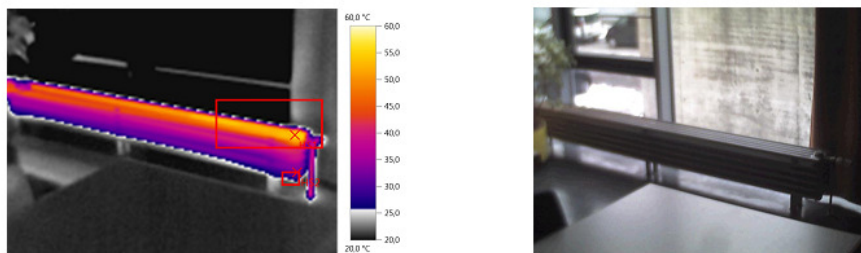
Bemerkungen: Raum 012
Bild 01641
vgl Bild 01640

Gut abgegliche Heizflächen

Hohe Spreizung zwischen Vor – und Rücklauf rund 25K

Messobjekte	Temp. [°C]	Emiss.	Refl. Temp. [°C]	Bemerkungen
Wärmster Punkt 1	55,3	0,93	20,0	-
Wärmster Punkt 2	32,1	0,93	20,0	-

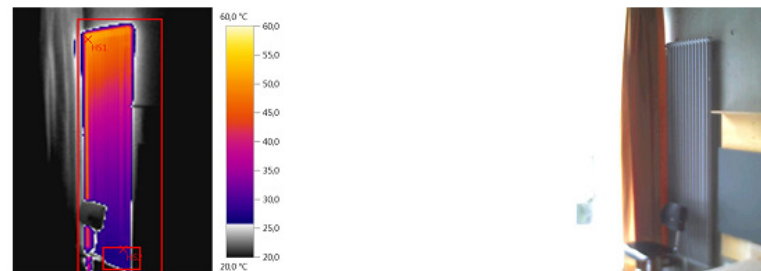
Hydraulischer Abgleich Feuerwache 10 am 12.02.13

Messobjekte	Temp. [°C]	Emiss.	Refl. Temp. [°C]	Bemerkungen
Wärmster Punkt 1	52,8	0,93	20,0	-
Wärmster Punkt 2	28,3	0,93	20,0	-

Voreinstellung am Thermostatventil oder an der Rücklaufverschraubung

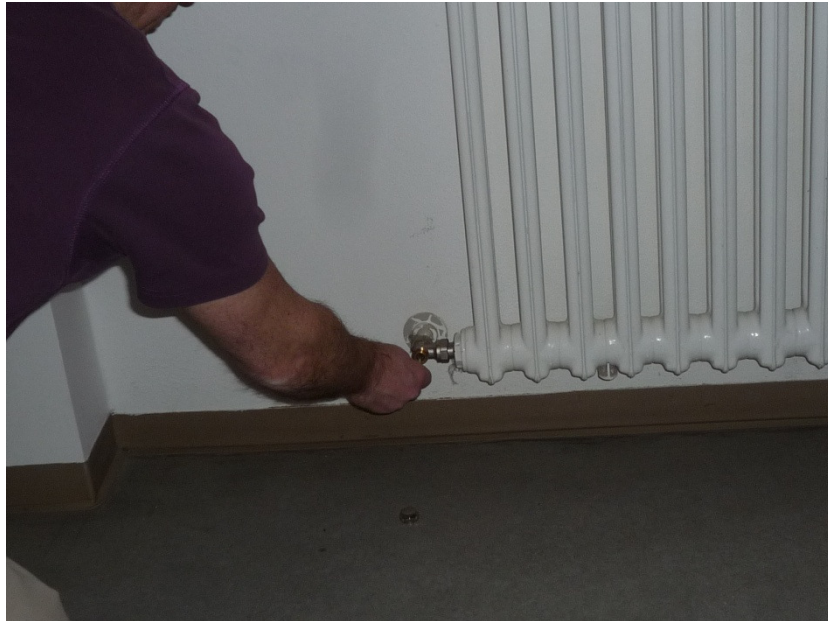
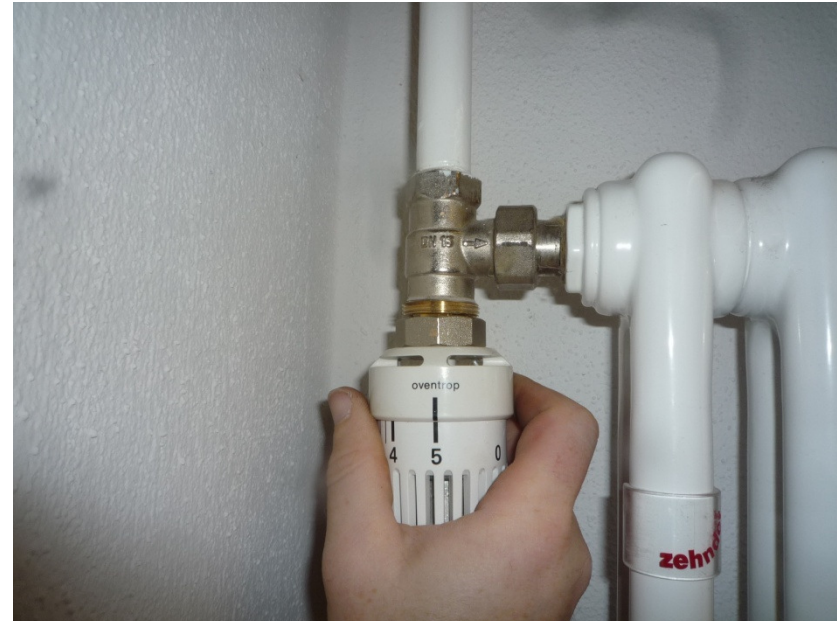
Vorher Nachher

Vorher 4,2 K Spreizung

Nachher 12,7 K Spreizung

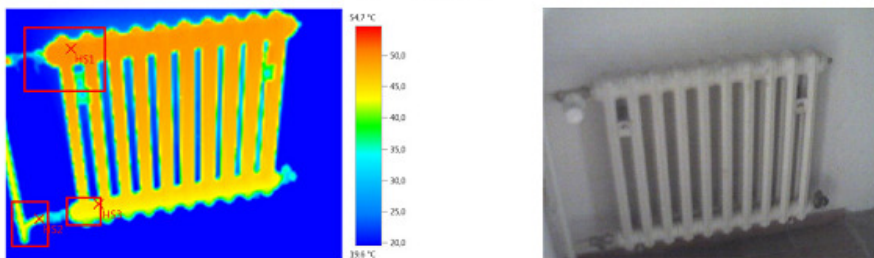
Nach dem ersten Durchgang

Beispiel für einen in der Einstellung veränderten Heizkörper
Die Bilder 1294 und 1314 zeigen den gleichen Heizkörper vor und nach der Umstellung der Voreinstellung. Wesentlich ist dabei, dass die Spreizung des Heizkörpers nach Änderung der Einstellung deutlich sichtbar ansteigt (von 6,6K auf 9,7K trotz gesunkenen Vorlaufs durch die Witterungsführung im Tagesverlauf, die Messung erfolgte ca. 3 Stunden später!)

Messobjekte	Temp. [°C]	Emiss.	Refl. Temp. [°C]	Bemerkungen
Wärmster Punkt 1	50,2	0,93	20,0	-
Wärmster Punkt 2	43,6	0,93	20,0	-
Wärmster Punkt 3	44,9	0,93	20,0	-

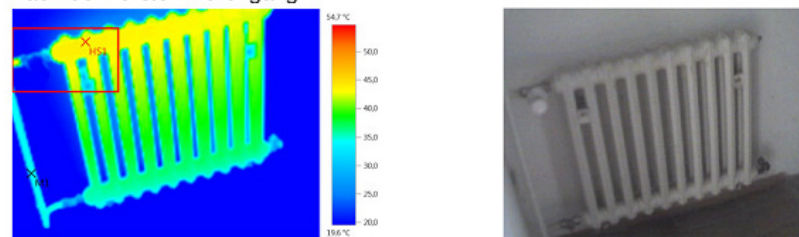
Nach dem zweiten Durchgang

Messobjekte	Temp. [°C]	Emiss.	Refl. Temp. [°C]	Bemerkungen
Messpunkt 1	34,3	0,93	20,0	-
Wärmster Punkt 1	44,0	0,93	20,0	-

Bemerkungen: Treppenhausheizkörper nach Änderung Voreinstellung von 6 auf 2 (mit witterungsbedingt geänderter zentraler Vorlauftemperatur) vgl. Bild 1294

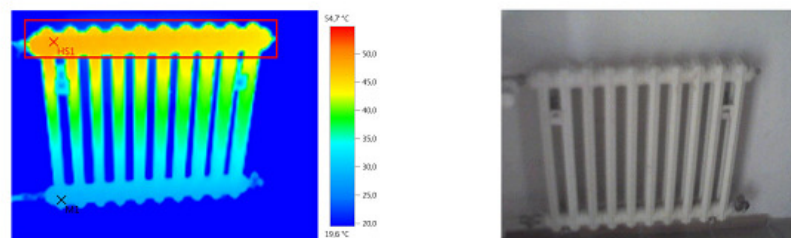
Messobjekte	Temp. [°C]	Emiss.	Refl. Temp. [°C]	Bemerkungen
Messpunkt 1	28,0	0,93	20,0	-
Wärmster Punkt 1	48,4	0,93	20,0	-

Bemerkungen: Treppenhaus außen
Bild nach Einstellung
Voreinstellung von 2 auf 1

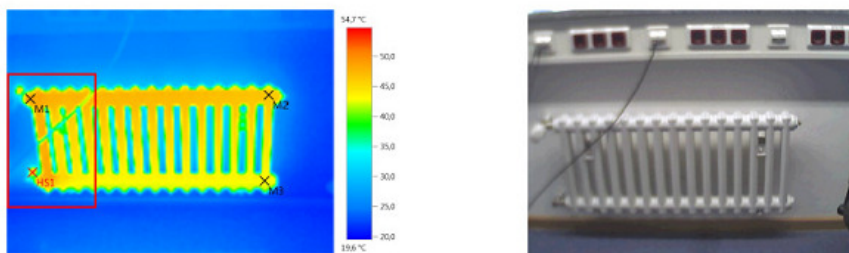
Aufdeckung und Dokumentation von hydraulischen Fehlern: Hier: Vorlauf – Rücklauf Vertauschung

- Vertauschung von Vorlauf und Rücklauf an einem Steigstrang

Ein Steigstrang im Süden hat insgesamt vertauschte Vor- und Rückläufe (Bilder 1255, 1256 im EG und 1238, 1311 im OG, dies sind die vier Büros gegenüber den WC-Bereichen). Hier wurde auf einen Abgleich der Ventile vorerst verzichtet, weil nur durch massive Überversorgung solcher Heizkörper ihre Leistung bereitstellen lässt. Es besteht aus unserer Sicht sonst die Gefahr einer Unterversorgung. Es besteht hier ein hoher Bedarf an Volumenstrom, der die Pumpe belastet und den Brennwertnutzen schwächt. Dieser Fehler in der Hydraulik sollte unbedingt behoben werden, ansonsten ist ein ordentlicher Abgleich nicht möglich. Nach Planlage müsste dieser Strang in der Kegelbahn an der Decke zugänglich sein und dort Vorlauf und Rücklaufanschluss ausgetauscht werden. Ansonsten ist nur noch ein untergeordneter Heizkörper betroffen (Kleinküche neben Treppenhaus Nordwest), der nicht so große Auswirkungen auf das Gesamtsystem hat.

Messobjekte	Temp. [°C]	Emiss.	Refl. Temp. [°C]	Bemerkungen
Messpunkt 1	48,3	0,93	20,0	-
Messpunkt 2	46,2	0,93	20,0	-
Messpunkt 3	43,0	0,93	20,0	-
Wärmster Punkt 1	48,7	0,93	20,0	-

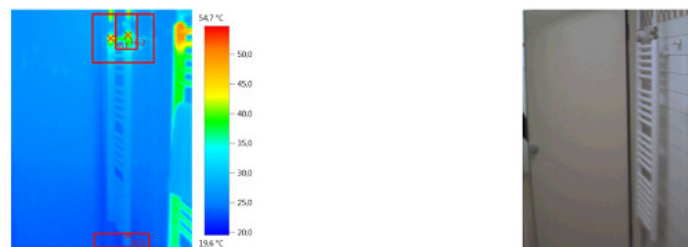
- Heizkörperdefekt Bad-HK im UG

Messobjekte	Temp. [°C]	Emiss.	Refl. Temp. [°C]	Bemerkungen
Wärmster Punkt 1	44,9	0,93	20,0	-
Wärmster Punkt 2	42,2	0,93	20,0	-
Wärmster Punkt 3	24,6	0,93	20,0	-

Dieser Heizkörper wurde auf Stufe 1 eingedrosselt, weil offensichtlich nur eine Kurzschlussströmung in der obersten Sprosse erfolgt. Eine ordnungsgemäße Leistungsabgabe ist hier nicht festzustellen. Die Rücklauftemperatur ist sehr hoch, was zu einer geringeren Brennwertnutzung führen kann. Das nächste Bild zeigt den

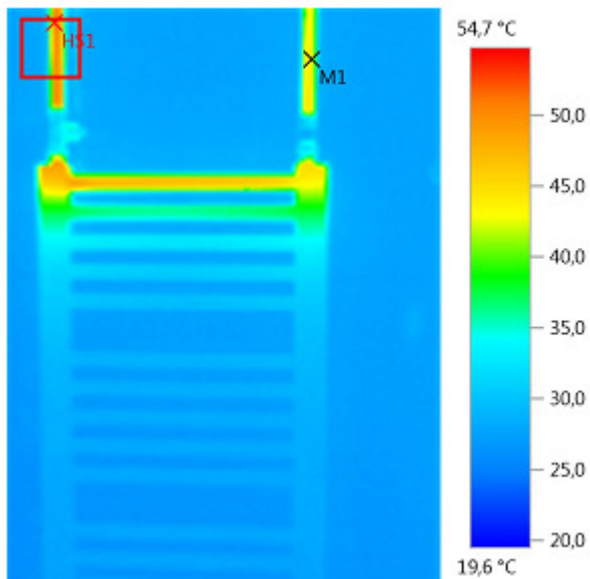
Aufdeckung und Dokumentation von hydraulischen Fehlern: Hier: Schlecht durchströmte Heizflächen

Messobjekte	Temp. [°C]	Emiss.	Refl. Temp. [°C]	Bemerkungen
Messpunkt 1	43,4	0,93	20,0	-
Wärmster Punkt 1	49,9	0,93	20,0	-

Bemerkungen: Raum-Nr. 0.13
Dusche Herren erster HK
Tauchrohr im HK fehlt
Voreinstellung von 1,5 auf 1

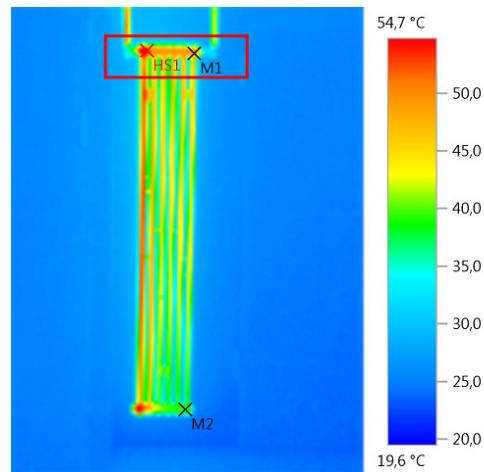
Messobjekte	Temp. [°C]	Emiss.	Refl. Temp. [°C]	Bemerkungen
Messpunkt 1	48,7	0,93	20,0	-
Messpunkt 2	39,6	0,93	20,0	-
Wärmster Punkt 1	55,1	0,93	20,0	-

Bemerkungen: Raum-NR. 0.17
Umkleide Damen
Sperrscheibe falsche Seite
Voreinstellung von 6 auf 2
vgl Bild 1564, 1565, 1566, 1567

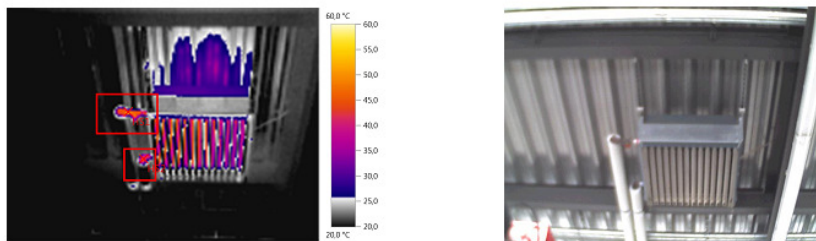
Luftheizregister nicht in Betrieb

Messobjekte	Temp. [°C]	Emiss.	Refl. Temp. [°C]	Bemerkungen
Wärmster Punkt 1	48,8	0,93	20,0	-
Wärmster Punkt 2	43,5	0,93	20,0	-

Bemerkungen: Luftherhizer 4 von Bauteil B ausgehend
Luftheizregister aus
Bild 01695
Luftheizregister an
vgl Bild 01671
danach Absperrung etwas zgedreht
Luftheizregister an
vgl Bild 01719

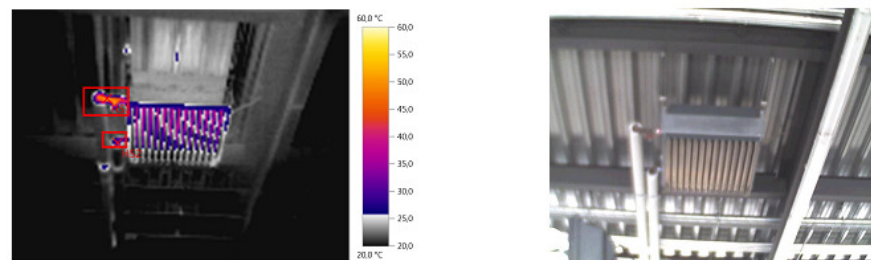
Luftheizregister in Betrieb

Messobjekte	Temp. [°C]	Emiss.	Refl. Temp. [°C]	Bemerkungen
Wärmster Punkt 1	49,7	0,93	20,0	-
Wärmster Punkt 2	30,8	0,93	20,0	-

Bemerkungen: Luftherhizer 4 von Bauteil B ausgehend
Luftheizregister an
Bild 01671
Luftheizregister aus
vgl Bild 01695
danach Absperrung etwas zgedreht
Luftheizregister an
vgl Bild 01719

Hydraulischer Abgleich der Luftheizregister durch Drosselung der Volumenströme
