Was krabbelt denn da?

Von Schädlingen als Indikatoren für Bauschäden und Mängel
und
von unnötiger Panikmache

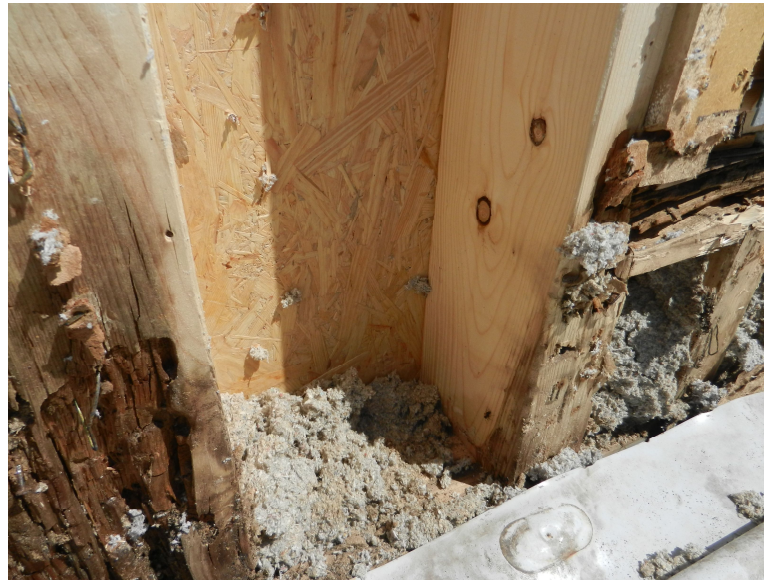
Fallbeispiele: Ameisen 1

- ▶ Holzhaus
- ▶ Mit jahrelangen Problemen mit Ameisen
- ▶ Insektizid-Einsatz erfolglos
- ▶ Jetzt: Bauschäden riesig
- ▶ Ameisenart: Holzzerstörend, geht nur an bereits vorgeschädigtes Holz
- ▶ Durch zeitnahe Bestimmung und Recherche zur Lebensweise in Zusammenhang mit Gebäudeanamnese wären die großen Schäden zu verhindern gewesen

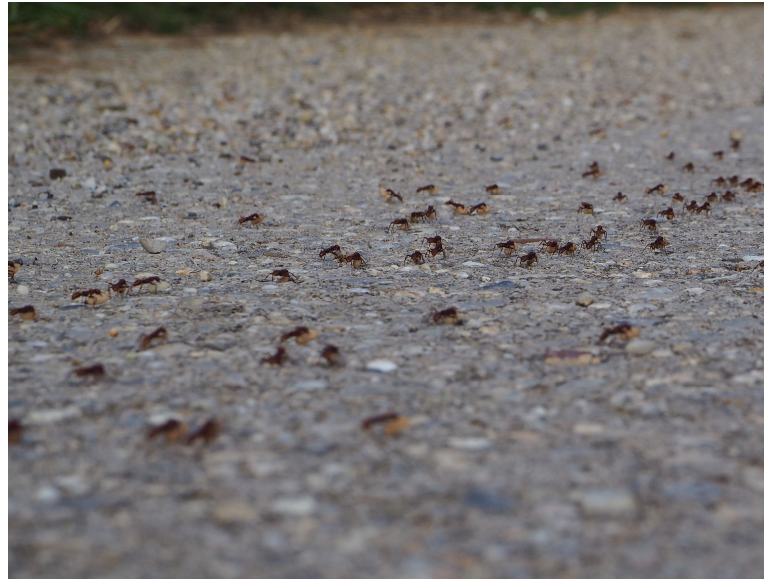
Fallbeispiele: Ameisen 2

- ▶ Altes Gebäude
- ▶ Sehr viele Ameisen
- ▶ Schädlingsbekämpfungsinstitut diagnostiziert (nach Bestimmung) „Hausameise“ *Lasius brunneus*
- ▶ Im ganzen Haus sollen an /in sämtlichen Fugen Kontaktinsektizide ausgebracht werden
- ▶ Ameisen in Küchenpapier - Zweitmeinung
- ▶ Erneute Zusendung bestimmbarer Tiere -> *Lasius niger*
- ▶ Ergebnis: harmloser Lästling aufgrund von Wurzellausbefall im Garten

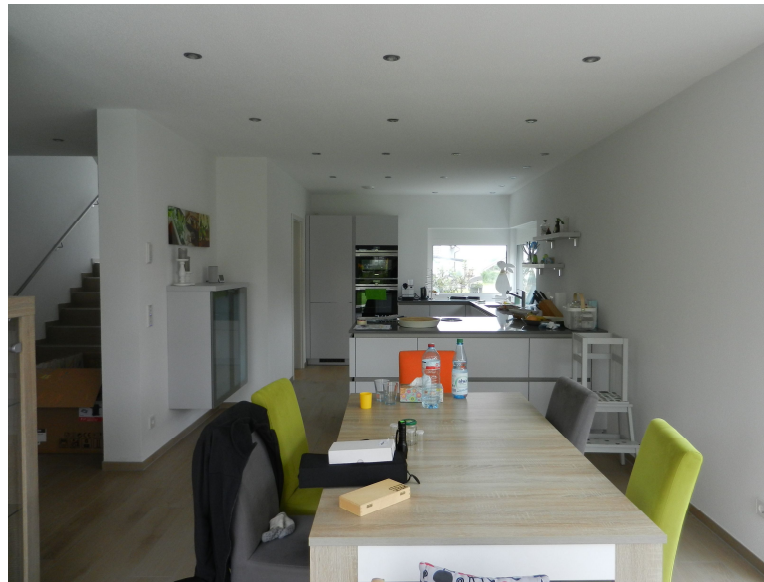
Fallbeispiele: Ameisen 3

- ▶ Ameisenbefall in Neubau
- ▶ Insektizidspray brachte kein Erfolg
- ▶ Ortsbegehung: zusätzlich Staubläuse im ganzen Haus
- ▶ Neubaufeuchte führte zu Schimmelbefall und Vorschädigung des Baumaterials
- ▶ Ameisenart schädigt Baumaterial (Steine und Holz) in der Regel nur bei Vorschädigung des Baumaterials

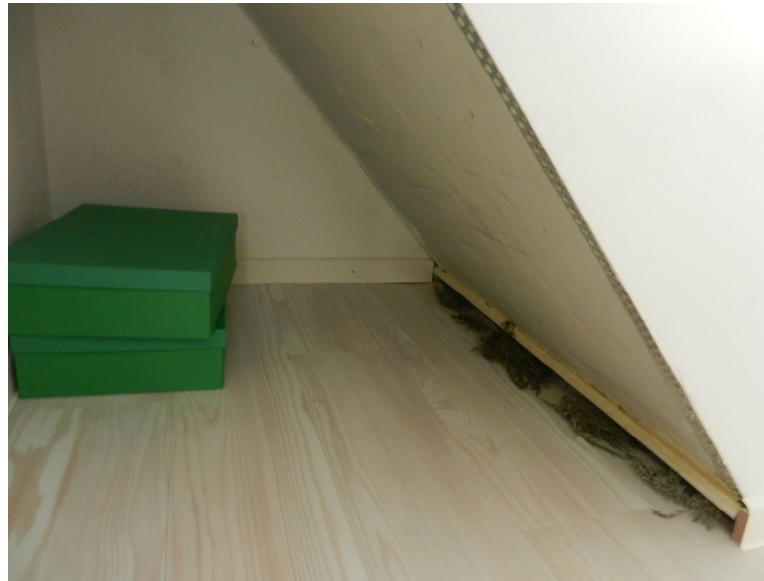
Fallbeispiele: „Silberfischchen“

- ▶ „Silberfischchen“ in Souterrain-Wohnung; BJ Haus ca. 1900
- ▶ Raumluftfeuchtigkeit schien bei erstem Ortstermin in Ordnung
- ▶ Silberfischchenköder brachten keinen Erfolg
- ▶ Auch in Hauptwohnung immer mal wieder „Silberfischchen“
- ▶ Keine Silberfischchen, sondern Papierfischchen!!!
- ▶ Pelletheizung als Quelle identifiziert

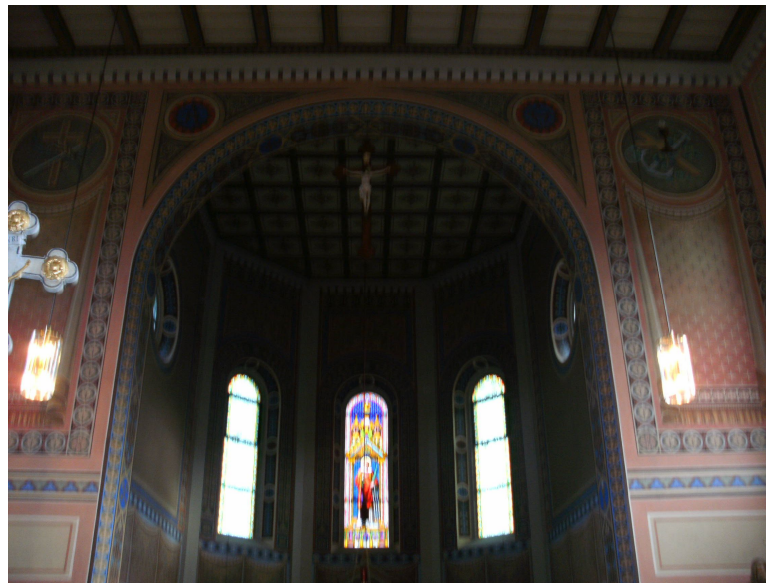
Fallbeispiele: Fliegen

- ▶ Denkmalgeschützte Kirche mit starkem Fliegenbefall
- ▶ Schädlingsbekämpfer-Vorschlag: mehrfach Insektizid-Fogging gegen „Blockfliege“
- ▶ Blockfliege wurde am Telefon diagnostiziert
- ▶ Bedenken wegen Wandgemälden
- ▶ Es handelte sich um die resistente Stallfliege
- ▶ Rein mechanische Maßnahmen

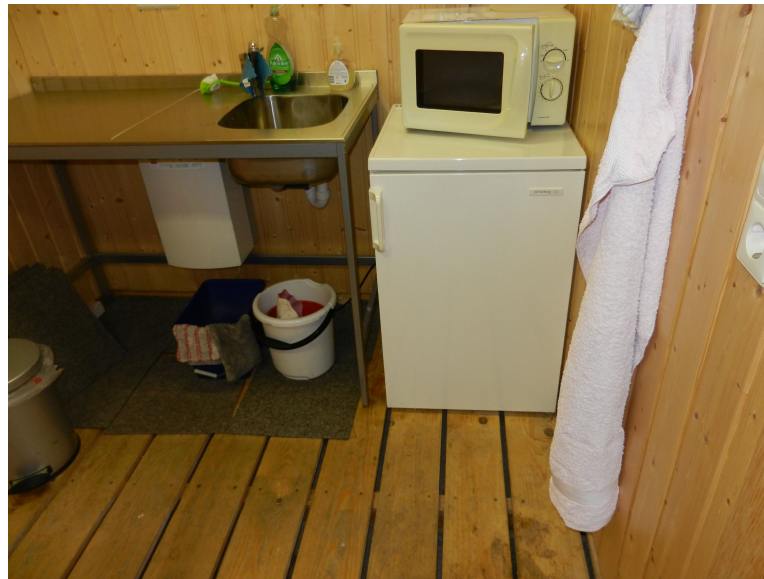
Fallbeispiel: Mäuse

- ▶ Altes Gebäude im Schwarzwald
- ▶ EG als Büroräume genutzt
- ▶ Immer wieder Mäuse
- ▶ Viele Kammerjägerinsätze -> alle ohne Erfolg
- ▶ Besonderheit: Haus in Berg gebaut, unter Teil des Hauses läuft ein Fluss
- ▶ Lösung: Rein mechanisch

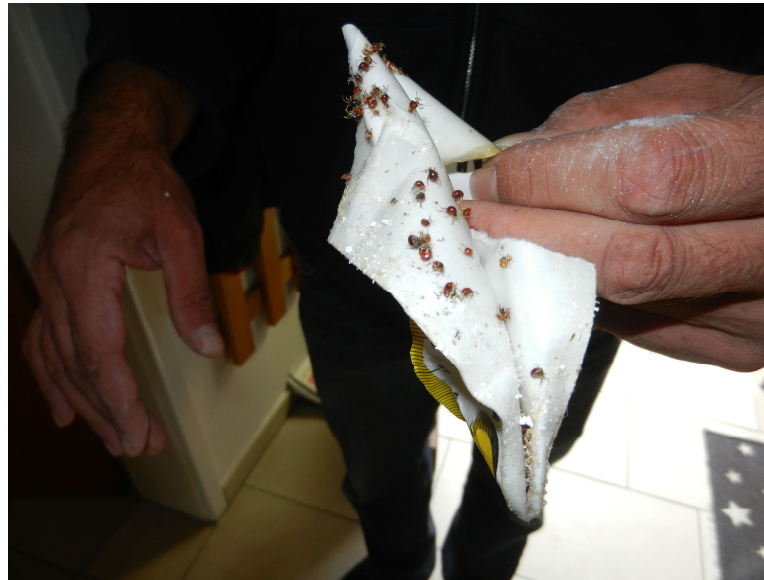
Fallbeispiele: Kugelkäfer

- ▶ Altes Haus BJ vor 1900
- ▶ Massiver Kugelkäferbefall im ganzen Haus
- ▶ Selbst ausgebrachte Kieselgur brachte keinen Erfolg
- ▶ Schlacke- und Strohschüttung in den Boden- / Deckenaufbauten
- ▶ Lösung: Einsatz von Gegenspielern
