# Radon in Häusern

Radon in Aschau i. Ch.

## Beginn der Sanierung

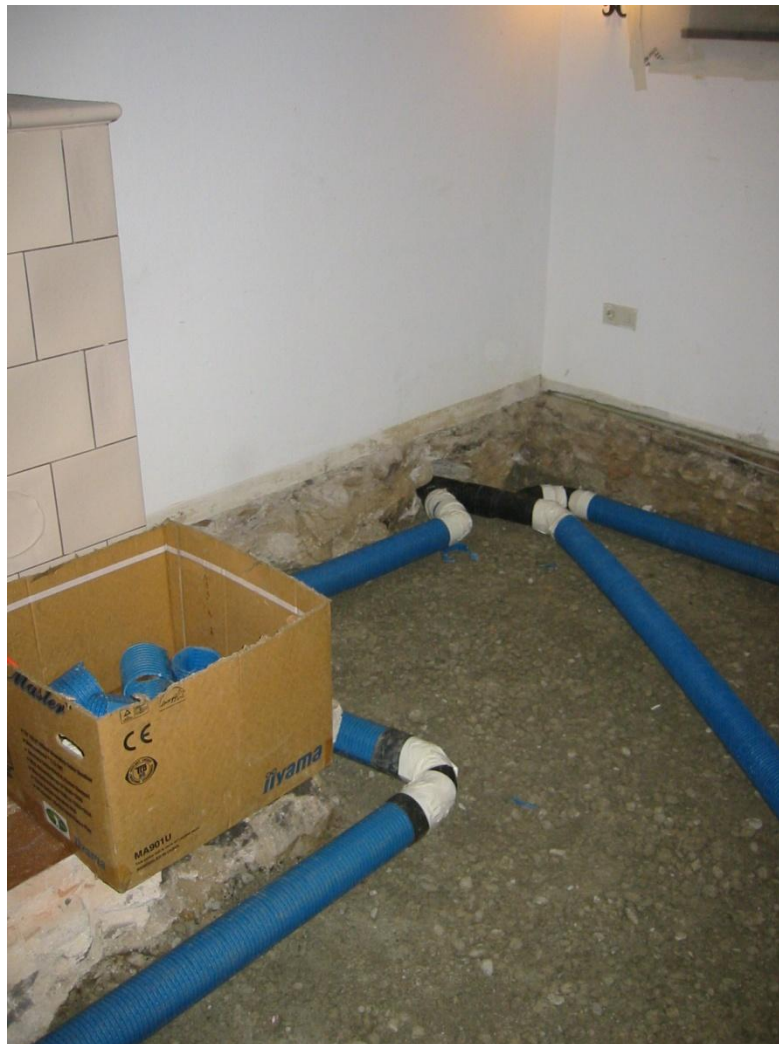
### 3. Luftdrainage

Verlegen der Rohre  
in einem Kiesbett

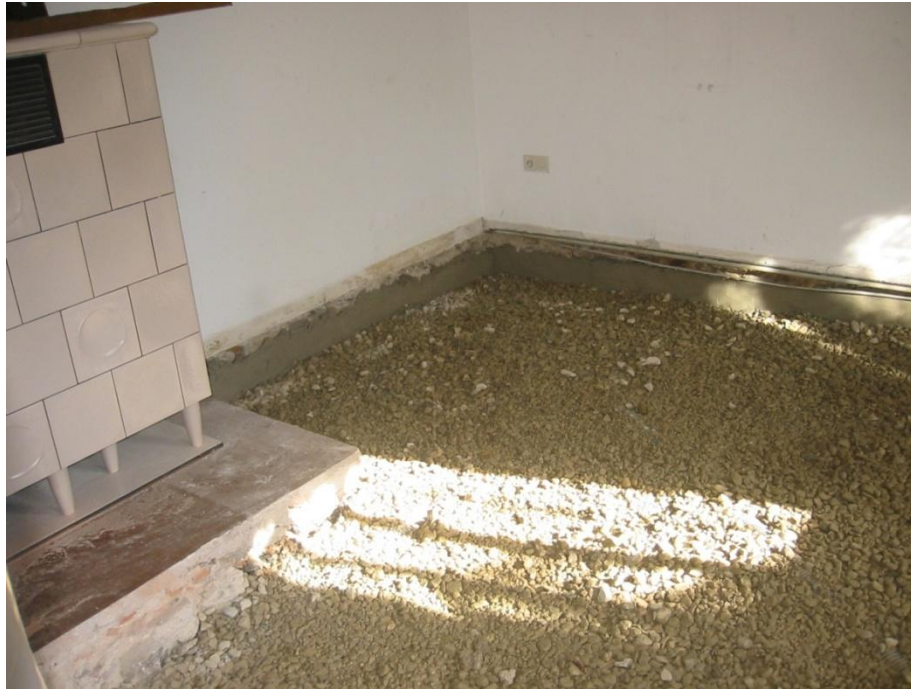
Abfluss der Luft  
durch den Keller ins  
Freie

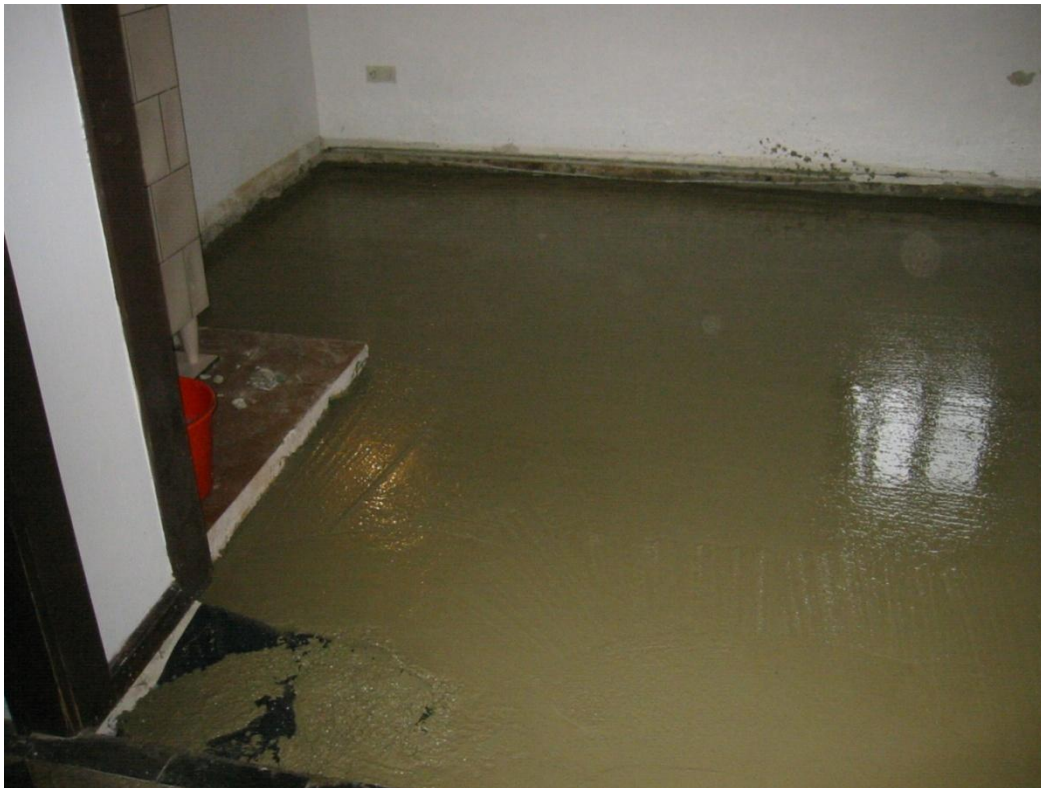
6.  
Folieneinbringung  
verschweißt und  
verklebt  
in beiden  
Laufrichtungen
