„Es bröckelt, es blättert, es rostet“ – Praxisbeispiele und Empfehlungen

Dr.-Ing. Cornelia Baumgärtner – technische Leitung Süd-Hansa

SÜD-HANSA GmbH & Co. KG:

ausführendes Unternehmen in der Betoninstandsetzung/
Betonsanierung in München

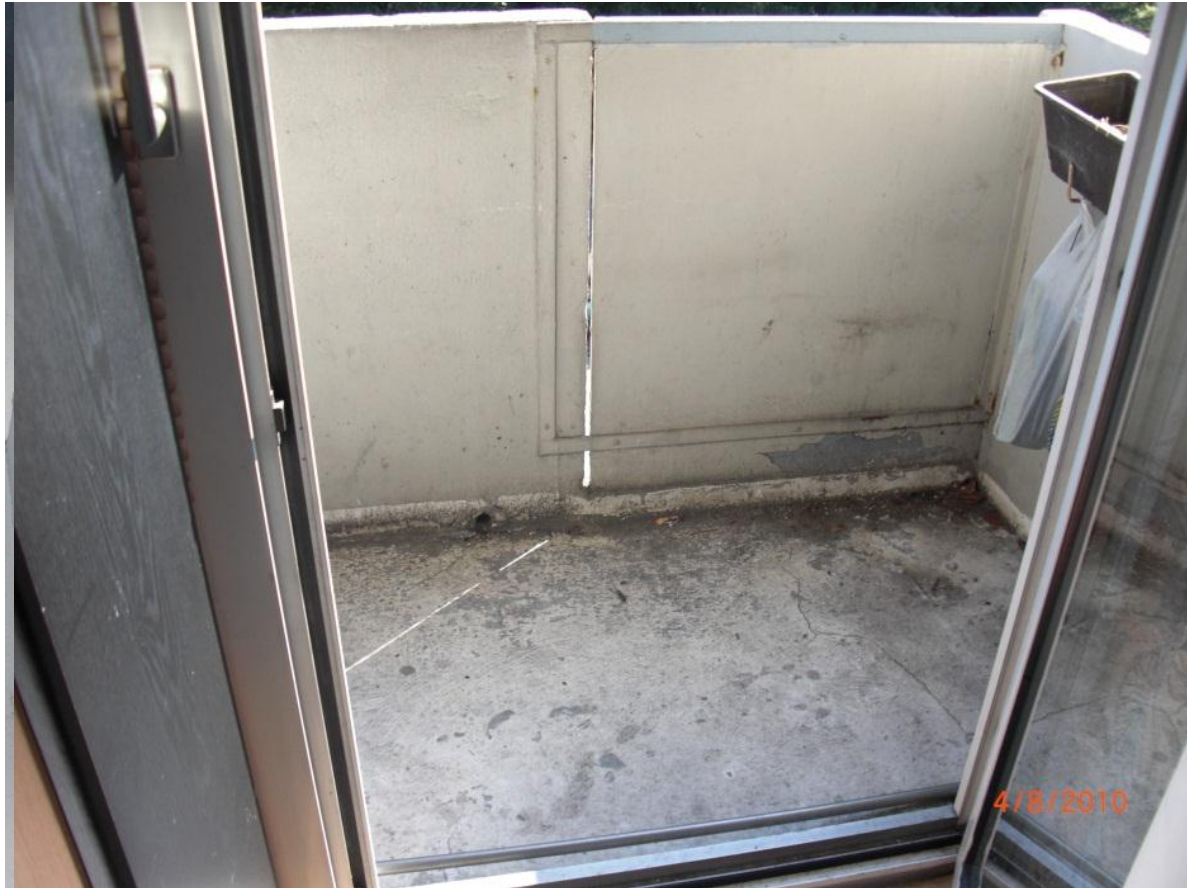
Ursache 1

Ursache 1:

Wasser und Feuchtigkeit setzen sich zwischen Schichten mit ungenügendem Verbund, z. B. zwischen Anstrich und Betonuntergrund an Deckenuntersichten von Balkonen.

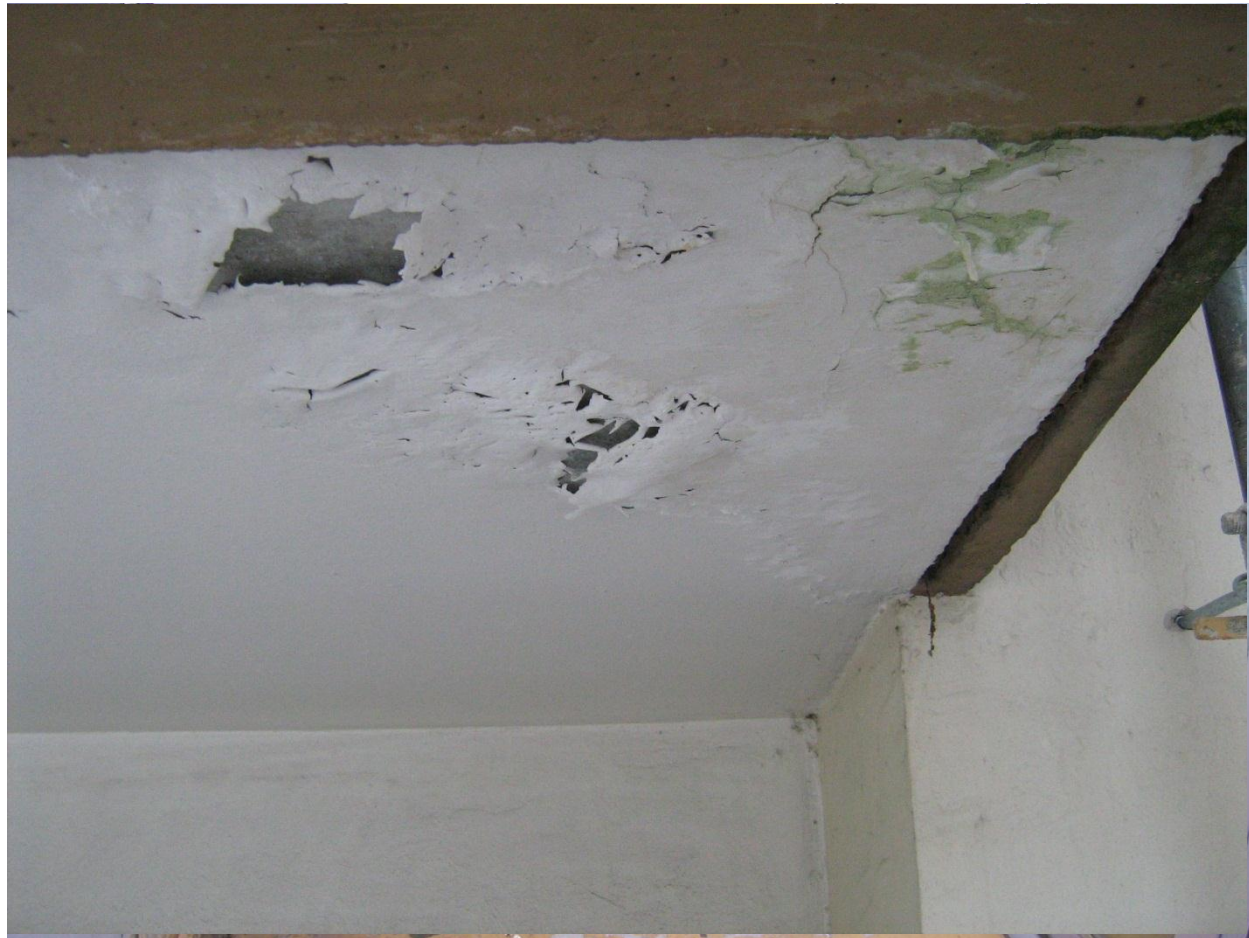
Ursache 1

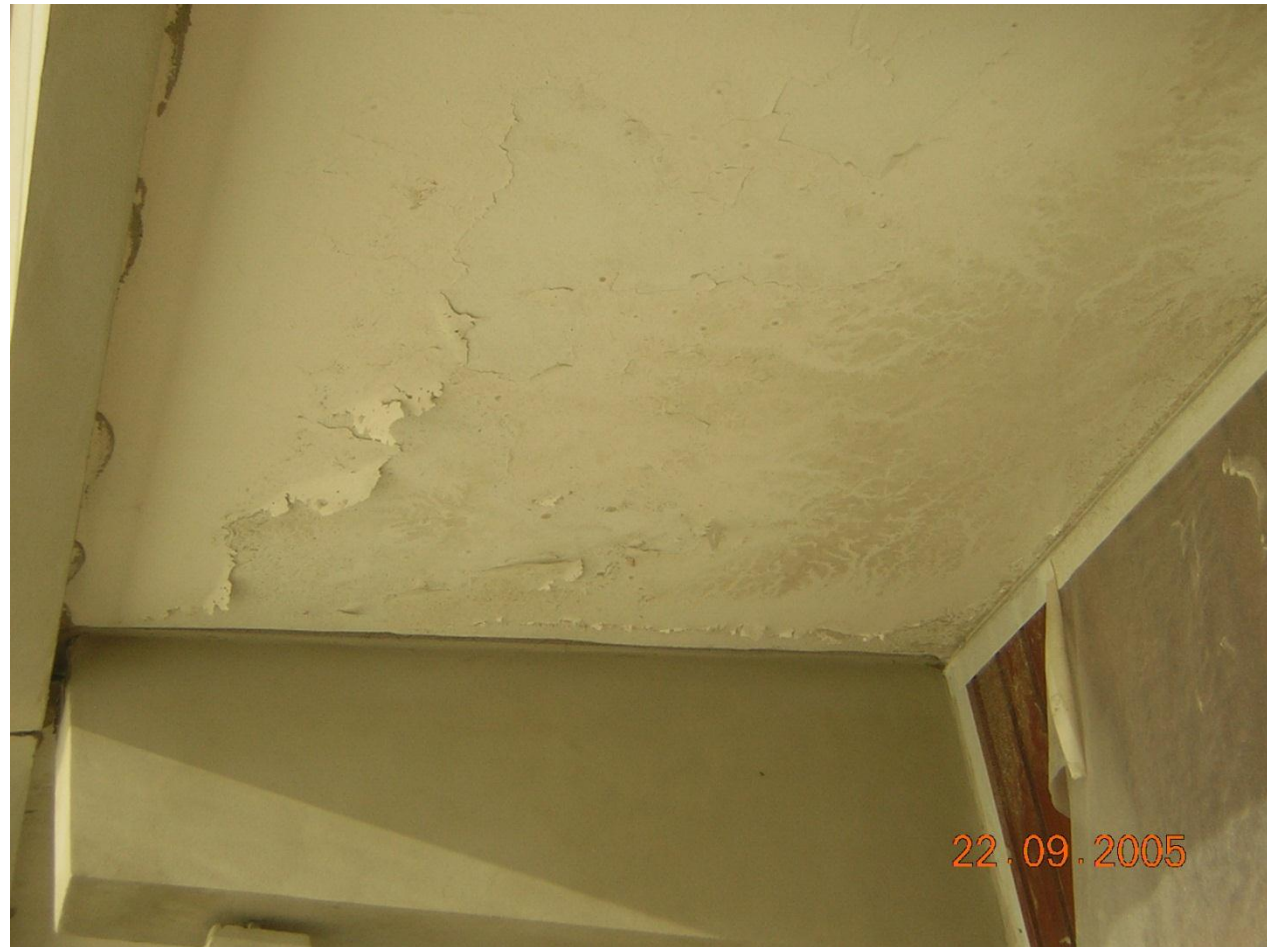
Ursache 2

Ursache 2:

Frost in Verbindung mit Wasser, z. B. bei gefliesten Balkonen ohne Abdichtung. Wasser dringt durch die Zementfugen leicht ein und kann durch den keramischen Fliesenbelag nicht nach oben abtrocknen. Bei Frost entsteht ein Sprengdruck, der Hohllagen im Mörtel unter den Fliesen erzeugt.

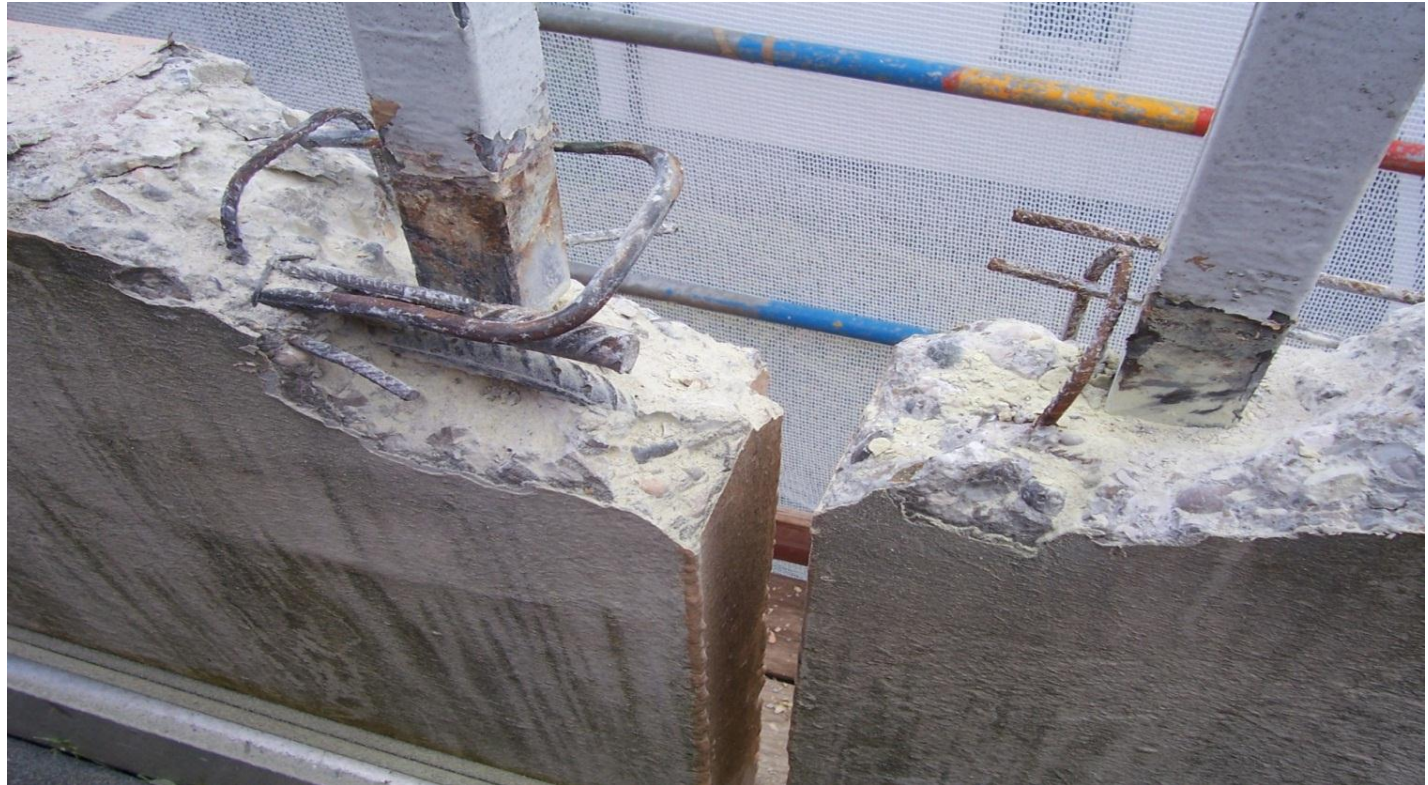
Ursache 2 und 3

Zwangsspannungen infolge unterschiedlicher Materialien mit unterschiedlicher Ausdehnung bei Temperaturänderung, z. B. bei einbetonierten Balkongeländern.

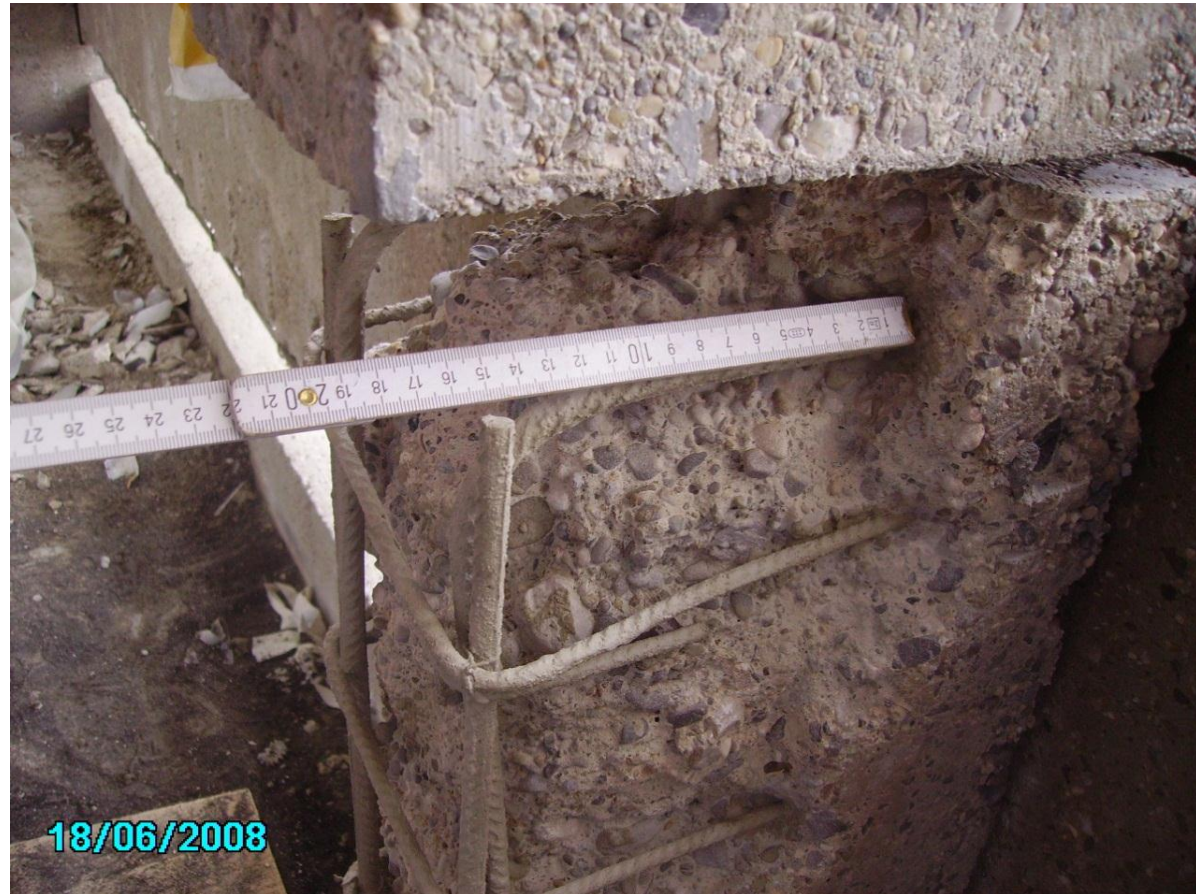
Ursache 4

Durch ständige Durchfeuchtung von Stahlbetonbauteilen korrodiert die Bewehrung

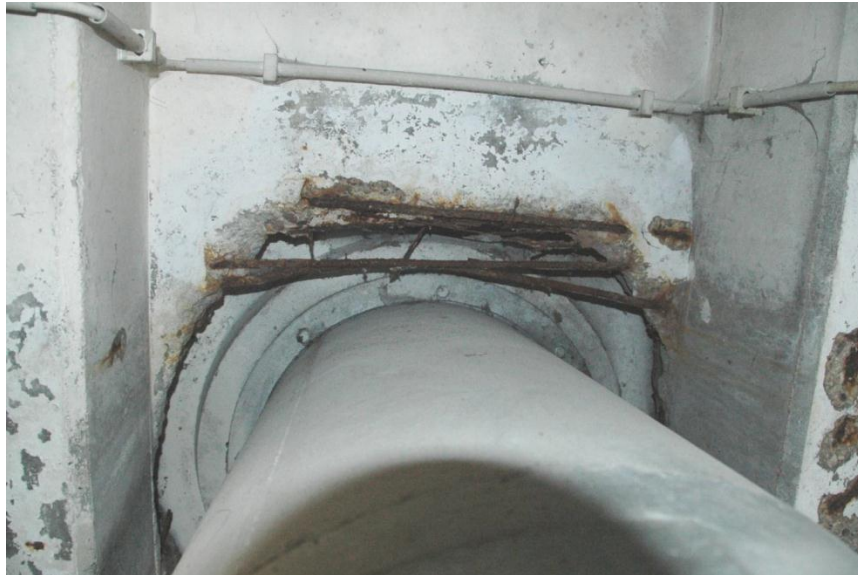
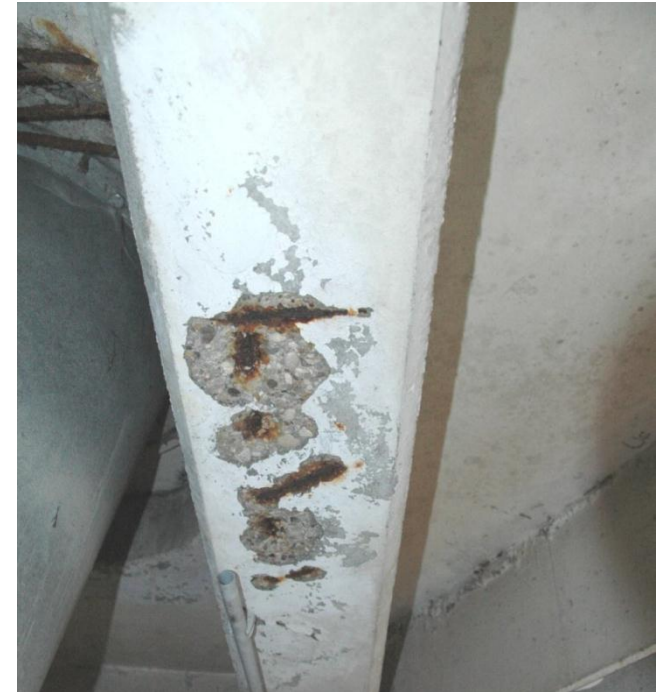
Ursache 4

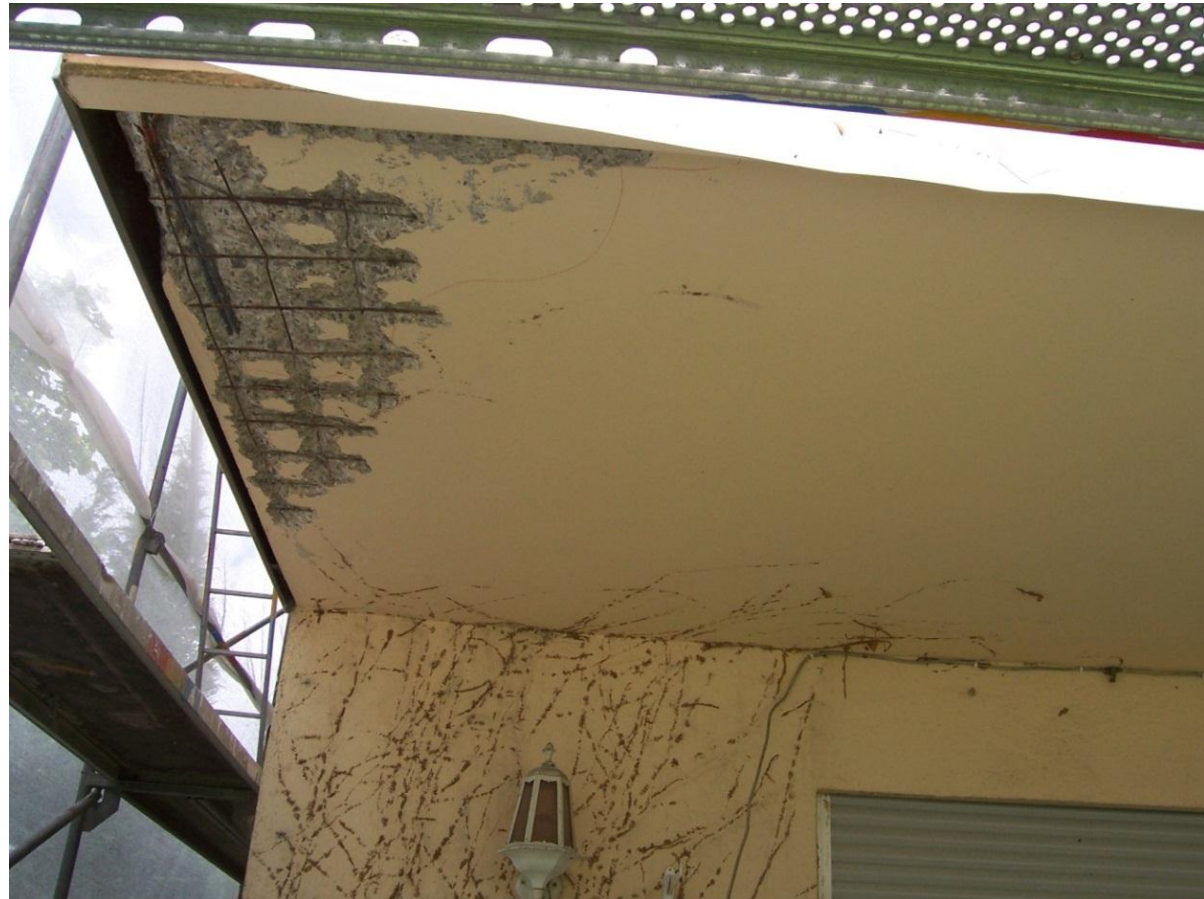
Ursache 4

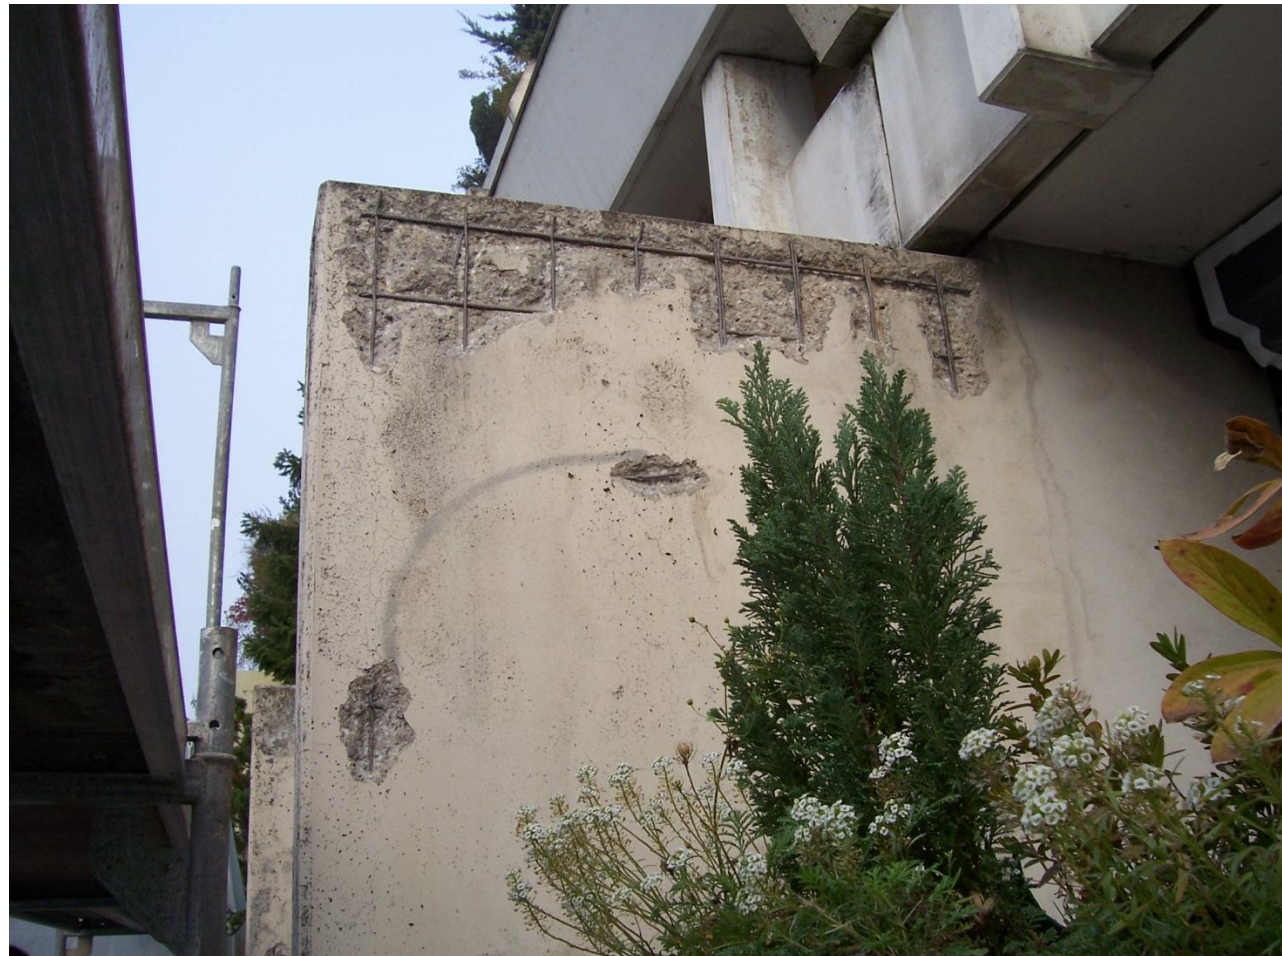
Ursache 4

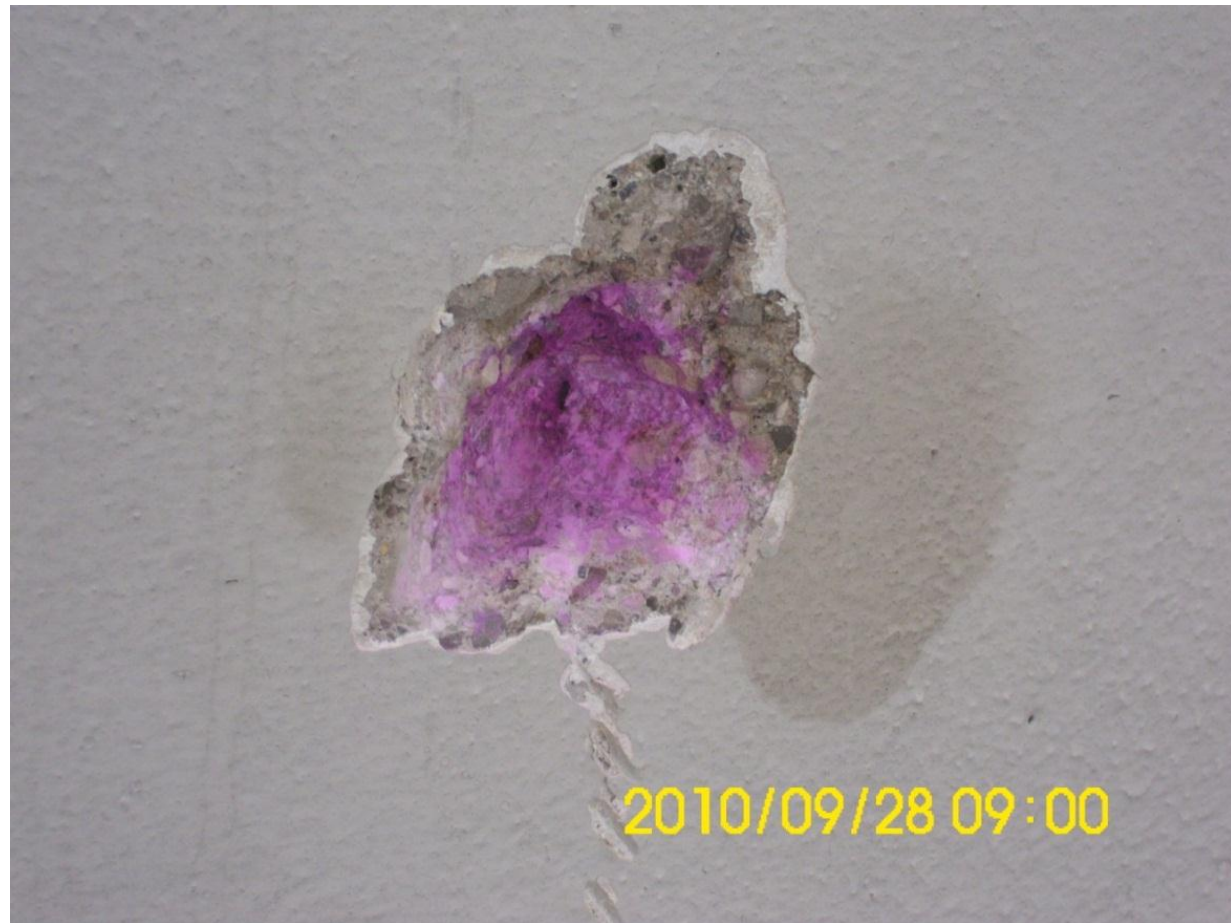
Ursache 5

Karbonatisierung des Betons.

Beton ist hoch alkalisch, also basisch und damit der beste Korrosionsschutz für die Bewehrung. Durch die Luftporen an der Oberfläche des Betons dringt CO_2 der Luft in das Stahlbetonbauteil ein, was zu einer chemischen Reaktion führt, die die Alkalität des Betons im oberflächennahen Bereich aufhebt.

Nun rostet oberflächennahe Bewehrung.

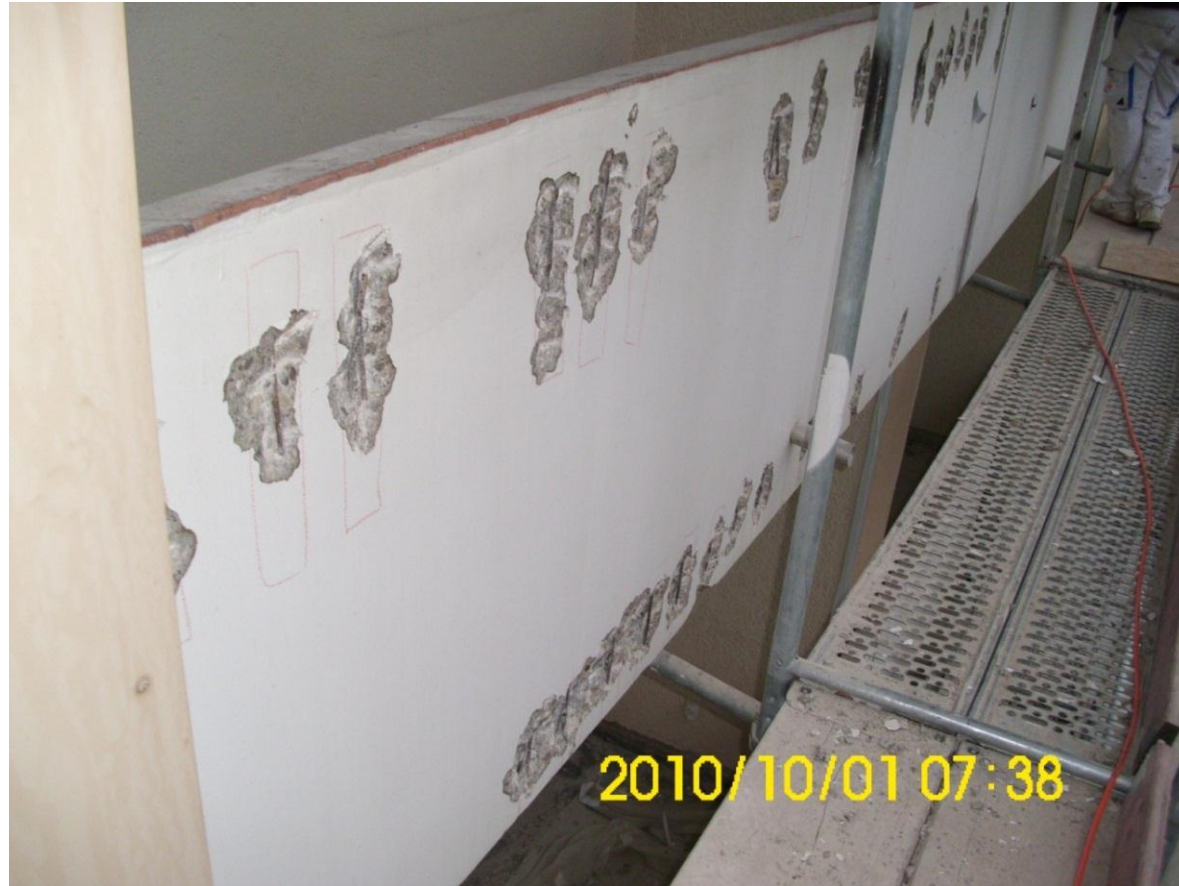
Ursache 5

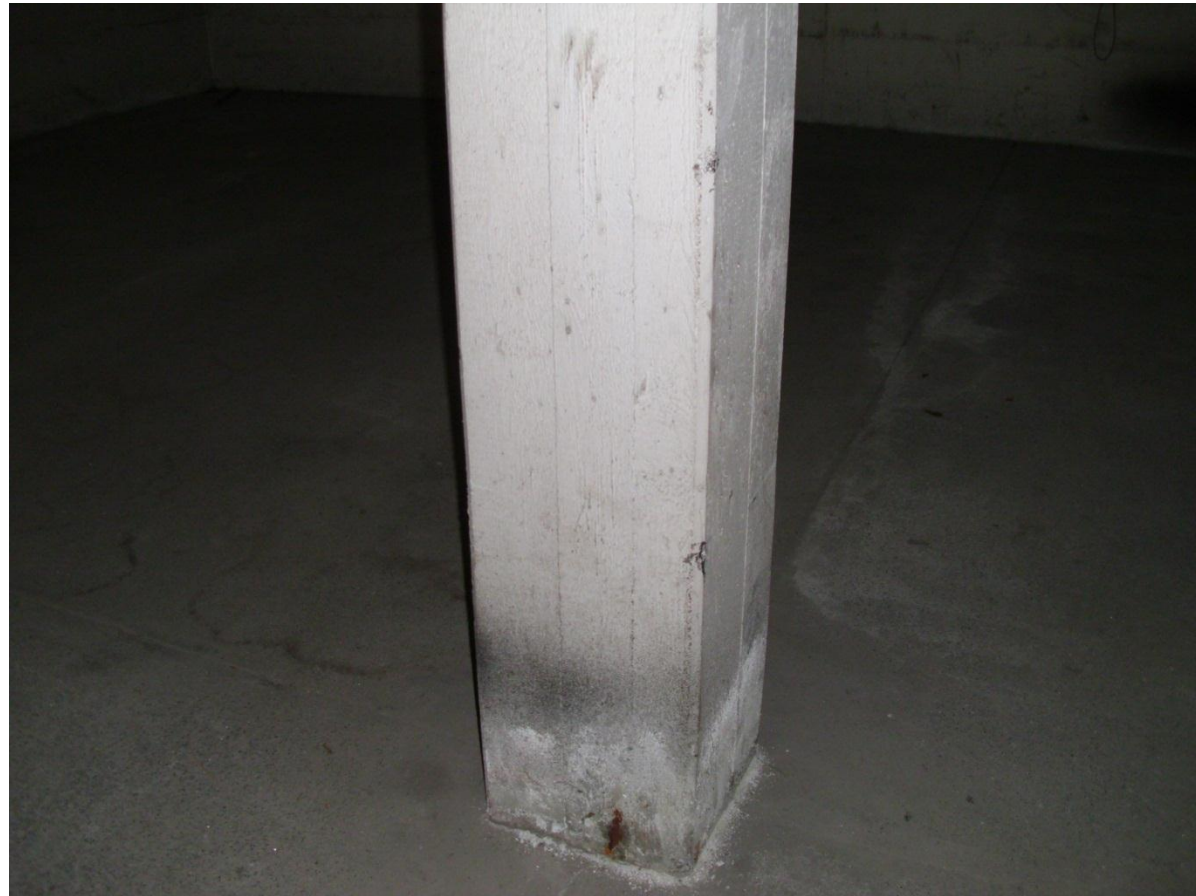
Chlorideintrag an Stützen

- Eintrag von Tausalzen in den Wintermonaten durch Schmelzwasser der Autos
- fehlendes Gefälle, keine Entwässerung, falsches Gefälle zu tragenden Bauteilen
- undichte Fugenprofile
- Risse in der Decken- oder Bodenplatte
- Konzentration der Chloride an Wand- und Stützensockeln
- fehlende Betonüberdeckung

- Chloridinduzierte Korrosion an der Bewehrung, Lochfraßkorrosion, dadurch Schwächung der Bewehrung

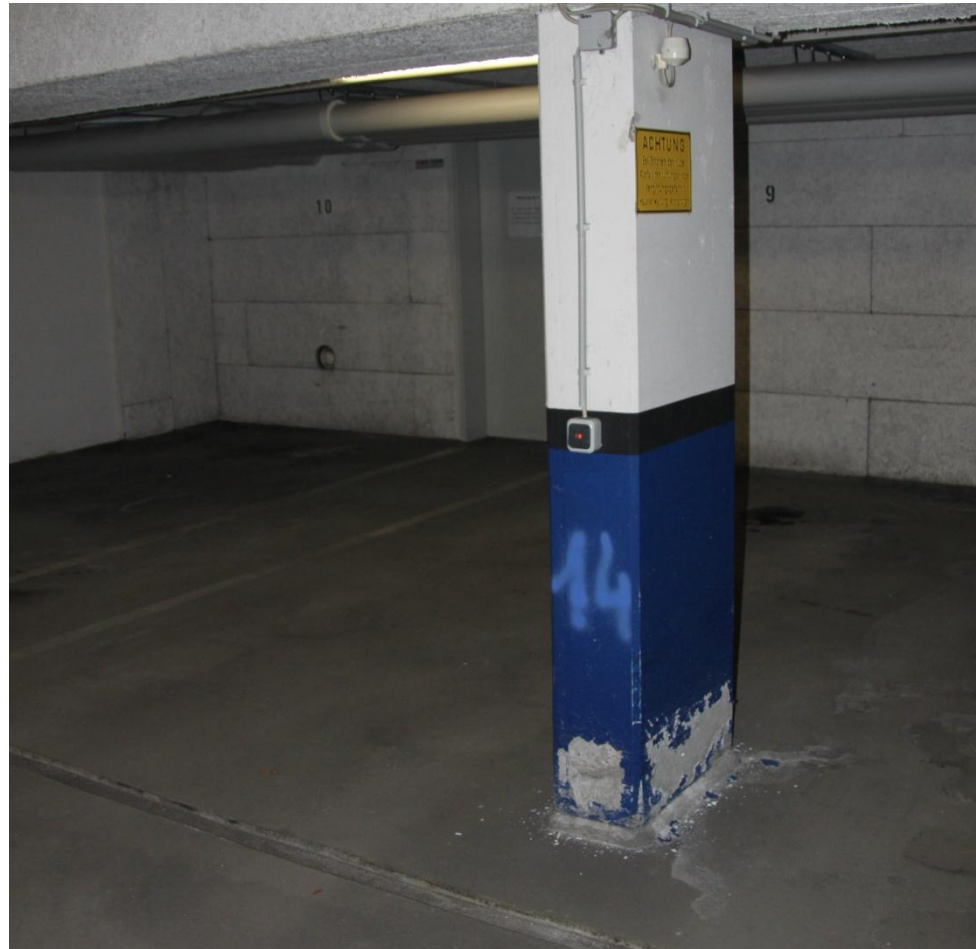
Chlorideintrag an Stützen

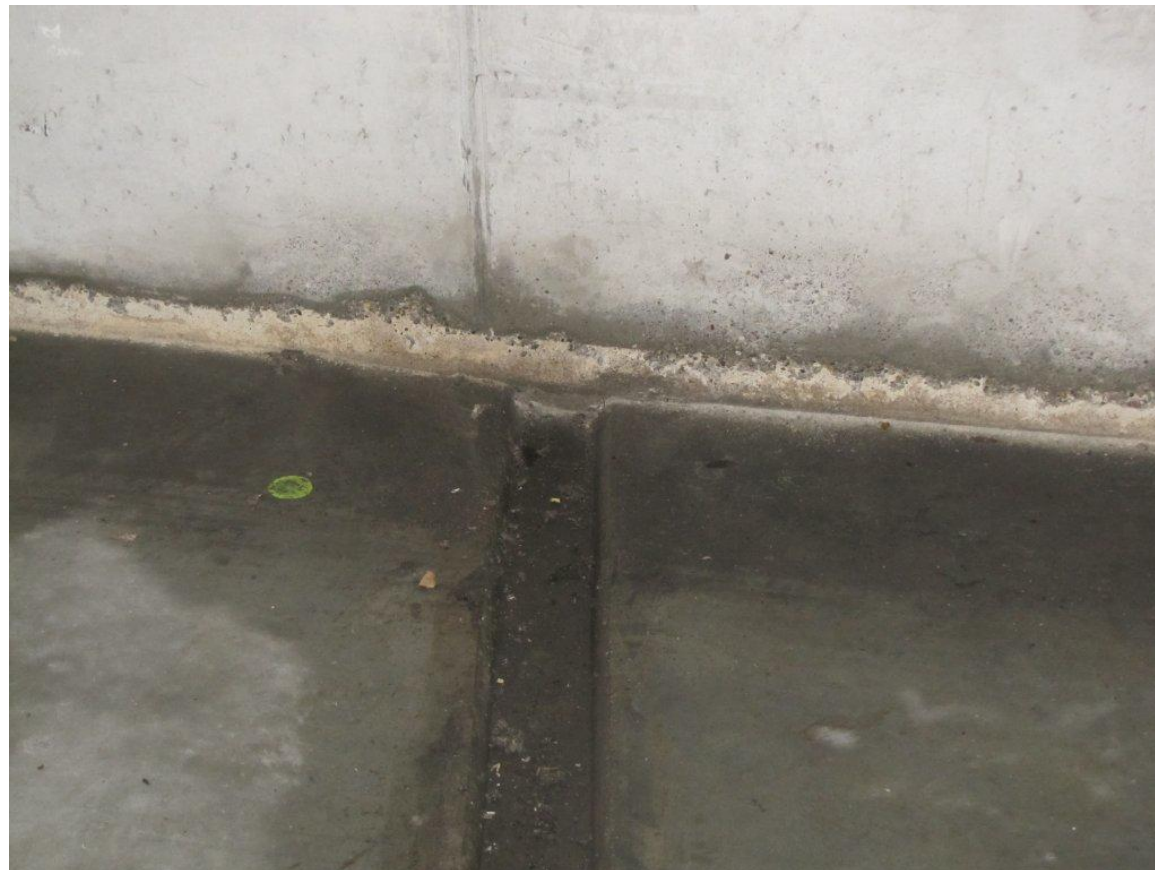
Chlorideintrag am Wandsockel

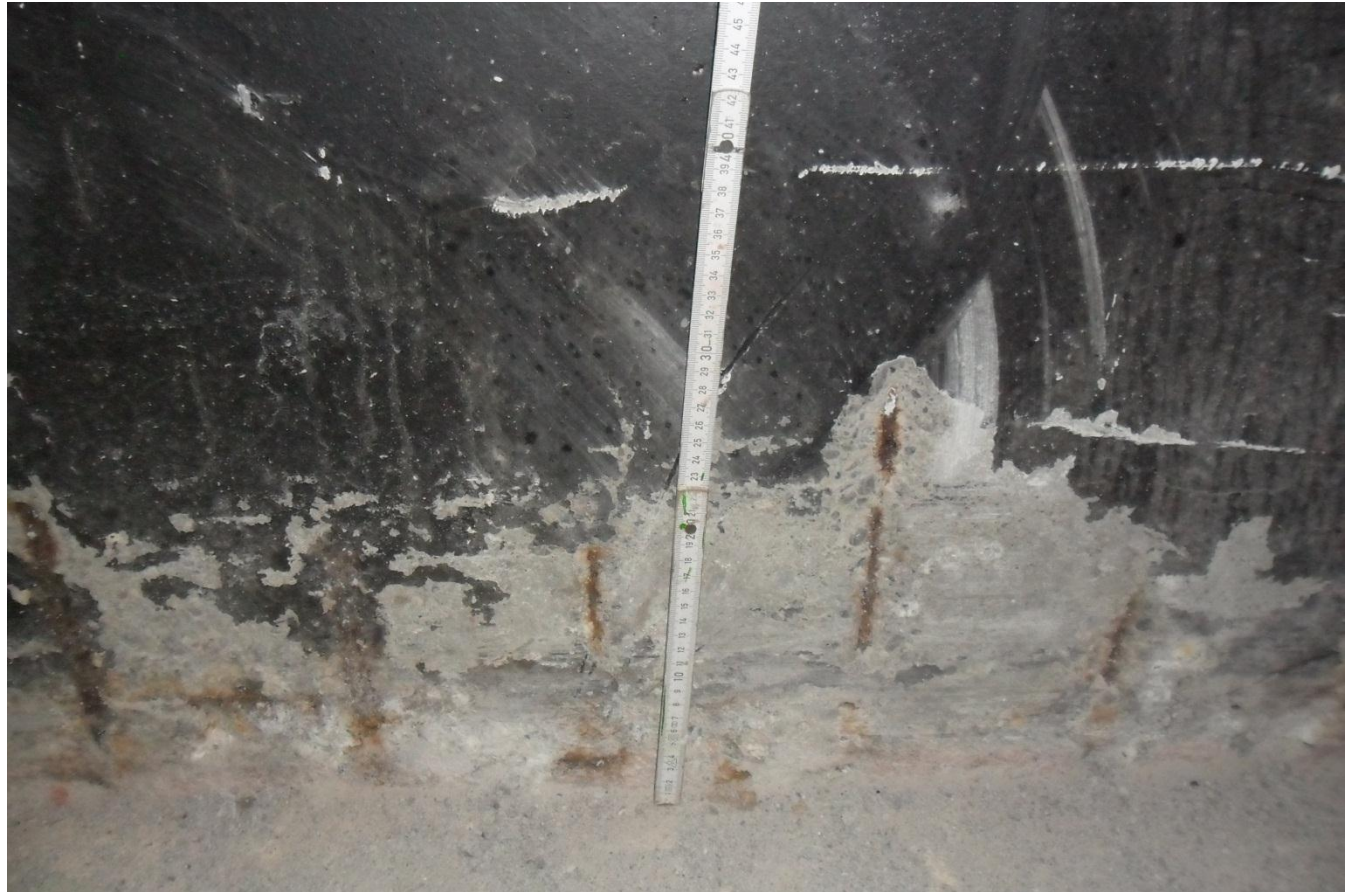
Chlorideintrag am Wandsockel

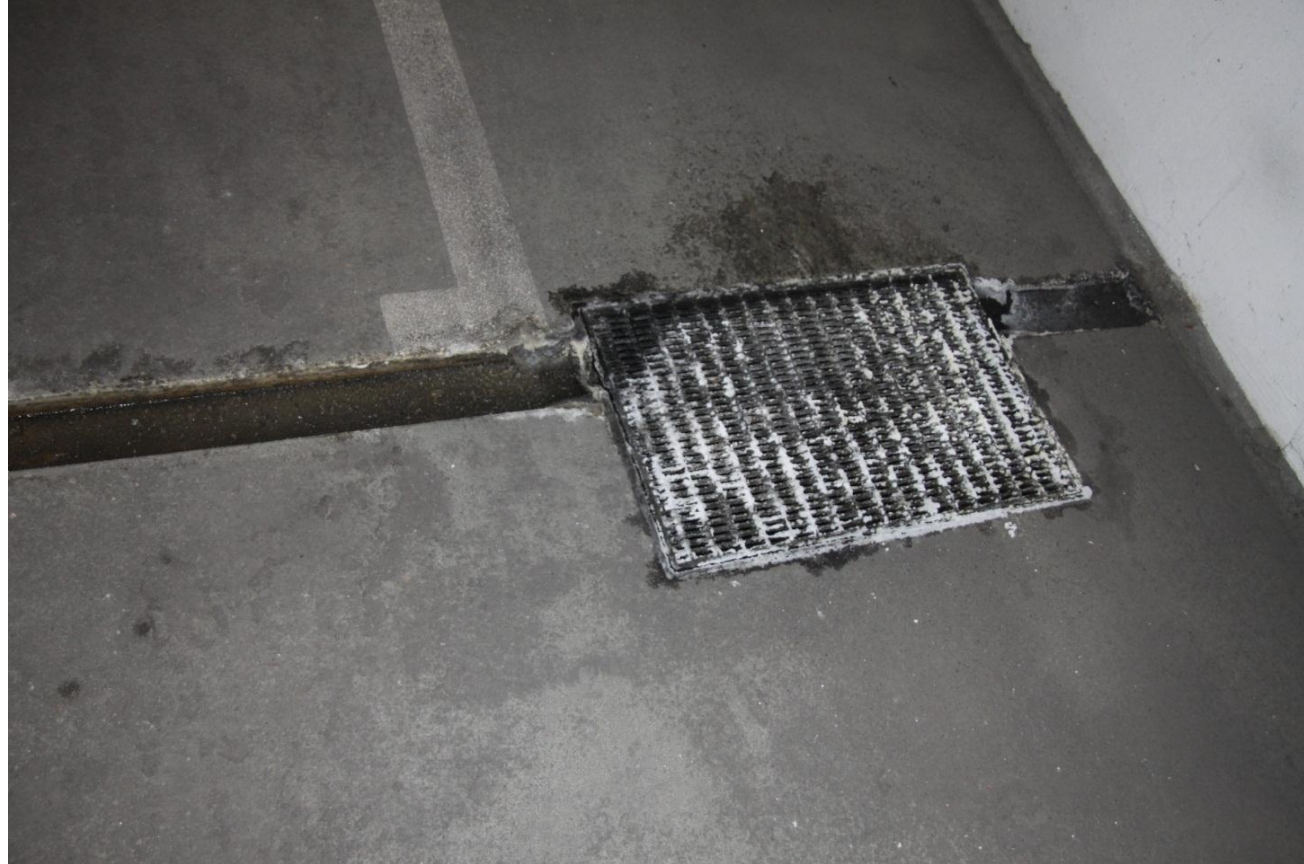
Schäden durch Chlorideintrag

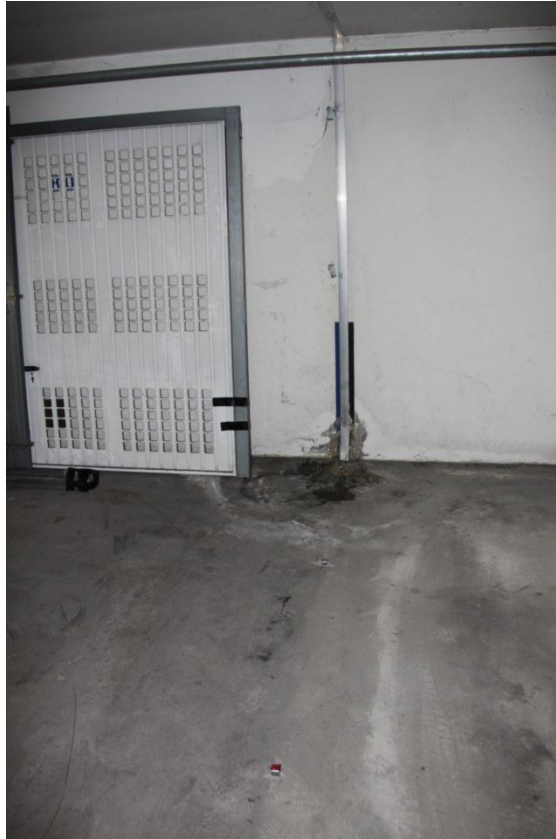
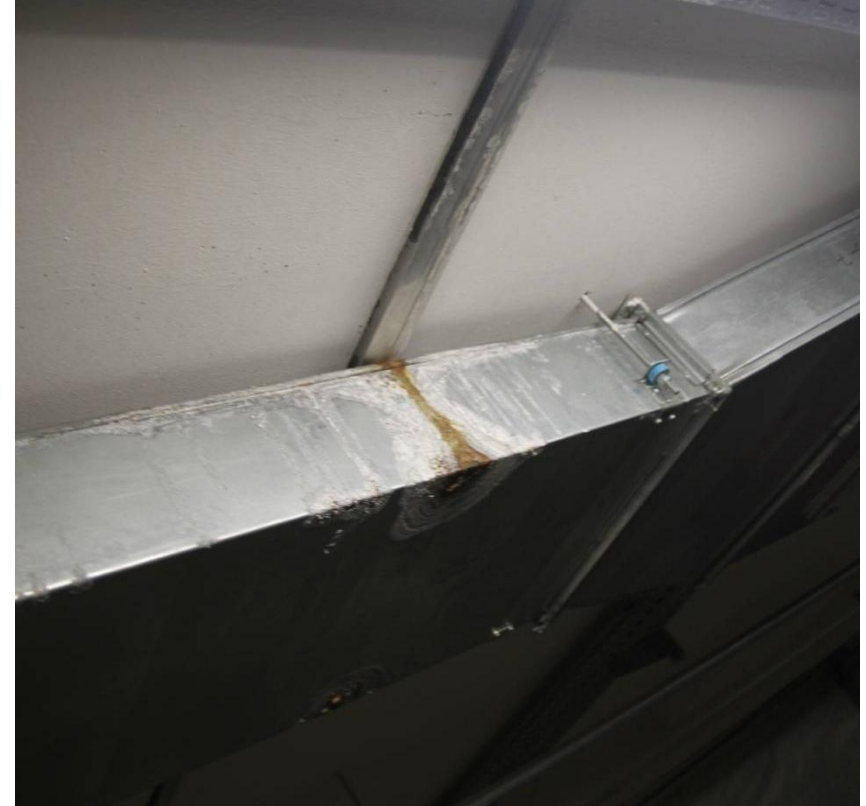
Undichte Fugenprofile

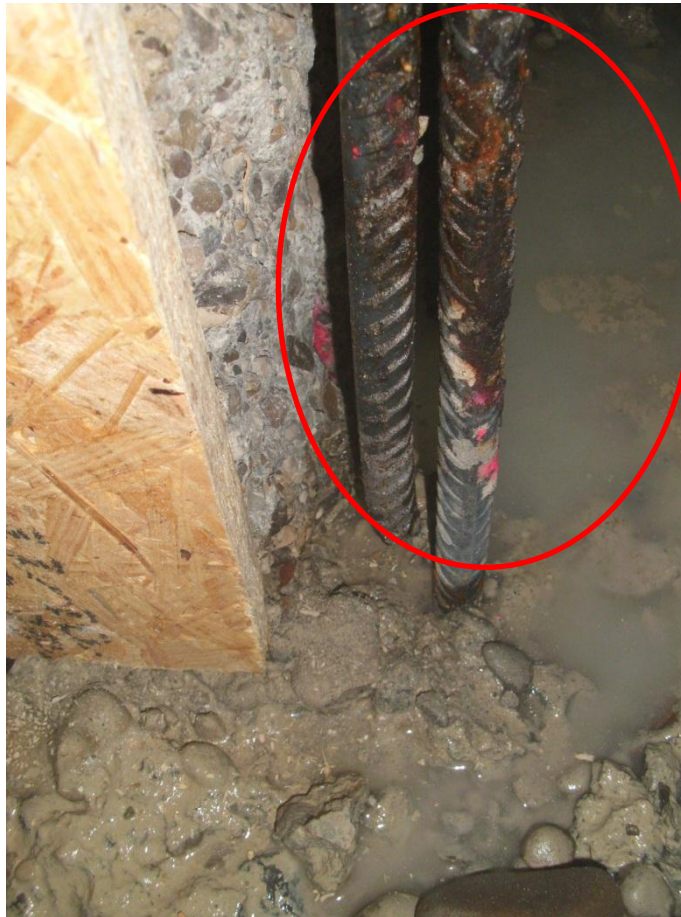
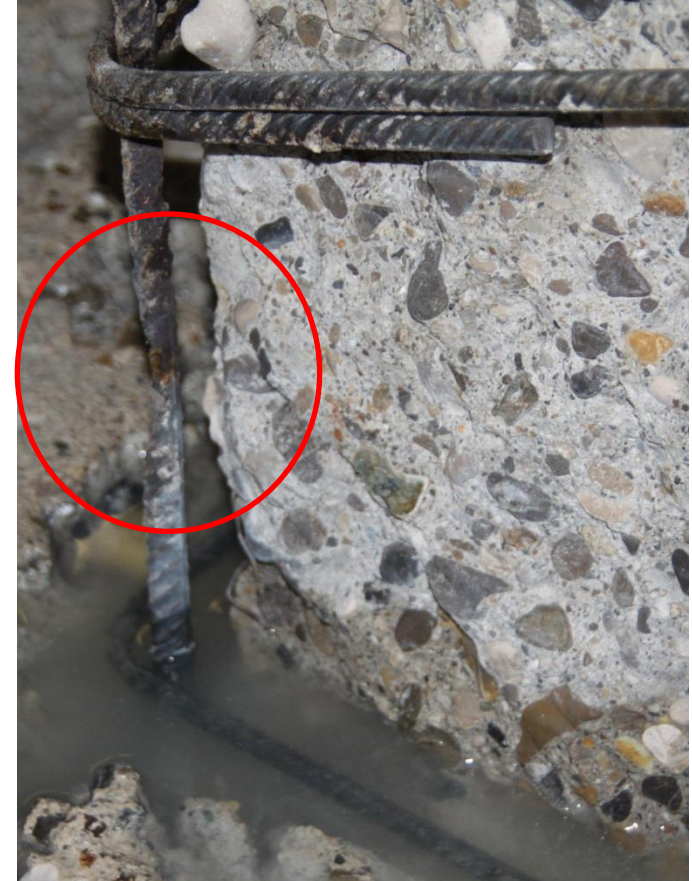
Lochfraßkorrosion an Stützenbewehrung

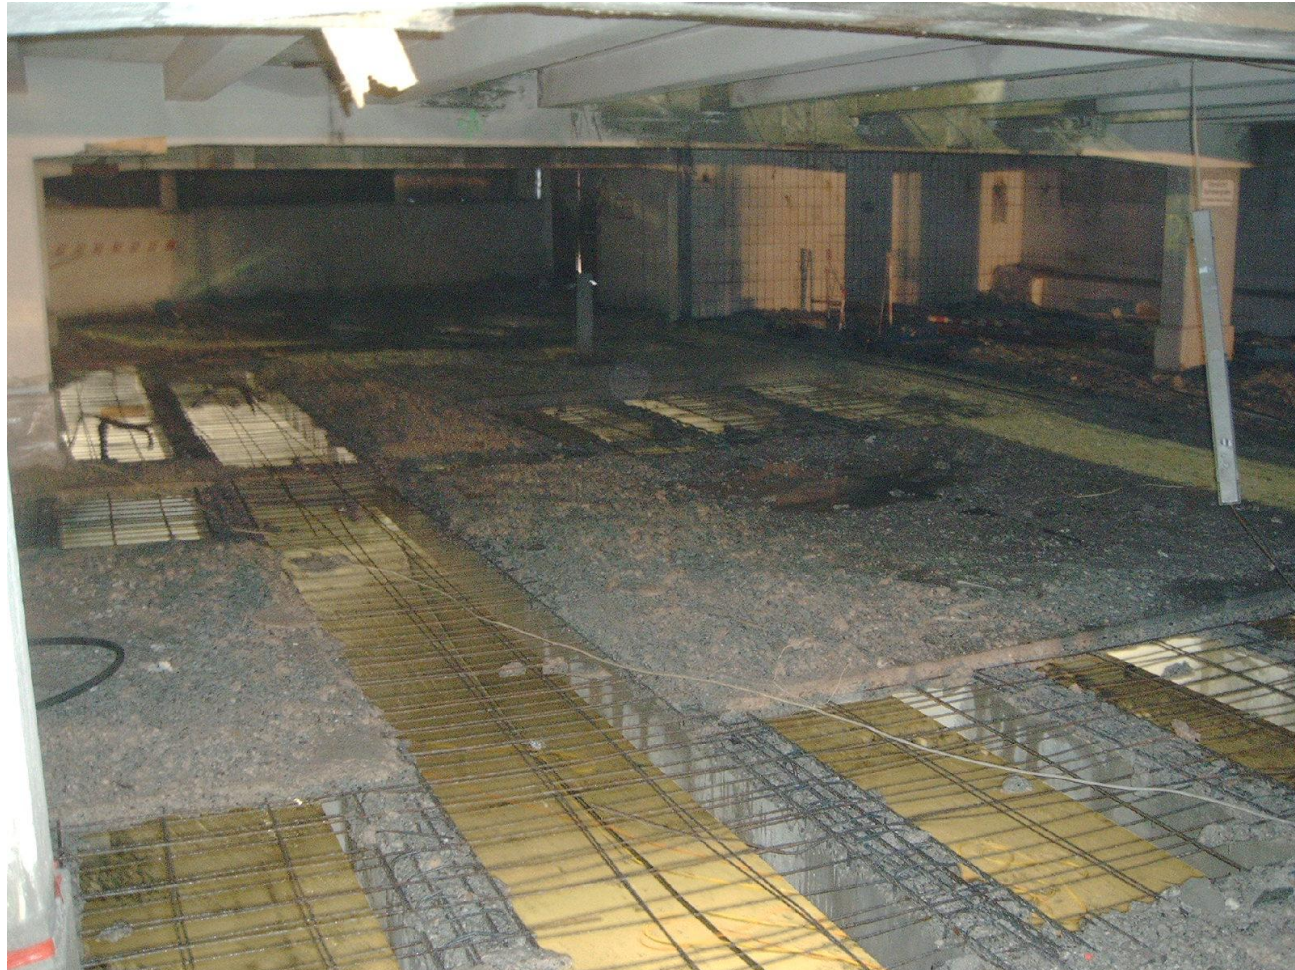
Betonabtrag auf Zwischendecke

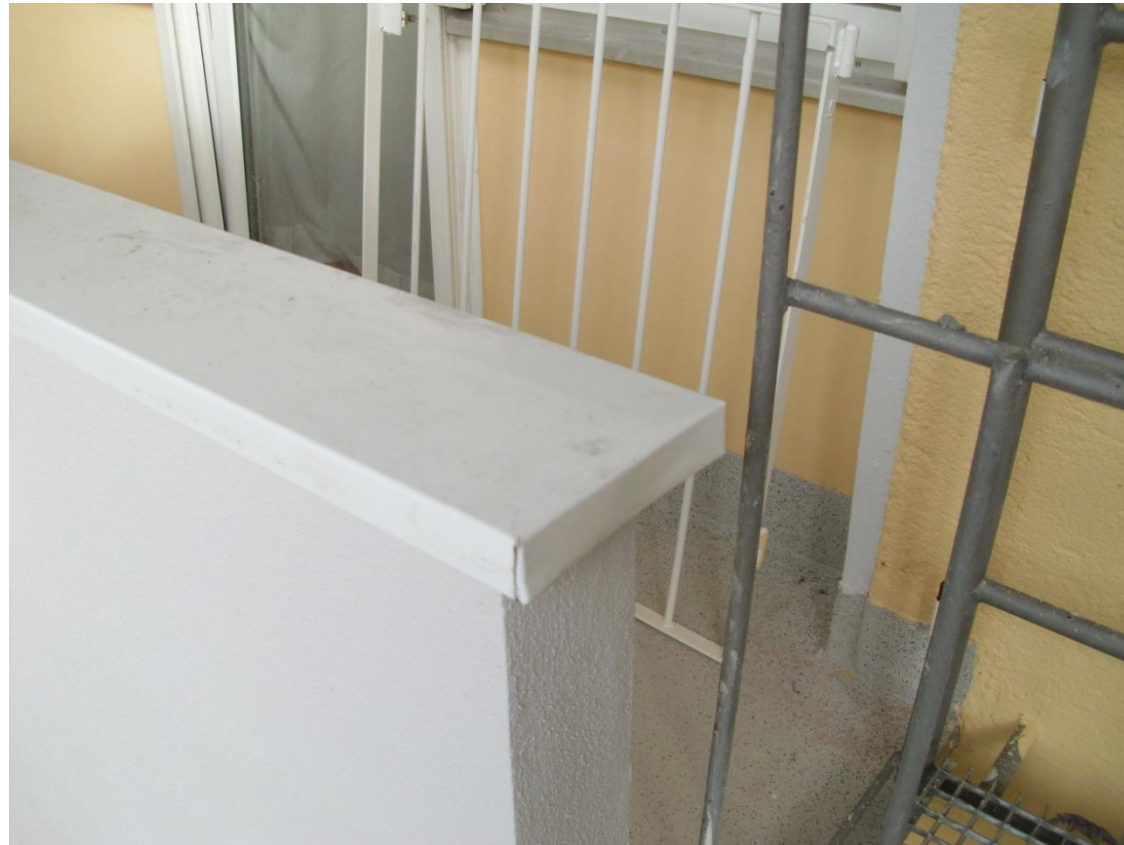
**Schützen von frei bewitterten Bauteilen durch
Abdeckungen und Oberflächenschutzsystemen**

- Betonschäden müssen saniert werden
- Ursachen der Betonschäden müssen beseitigt werden durch:
 - Beschichtungen in Verbindung mit Spachtelungen
 - Ziel: Verschließen der Poren und Lunker im Beton, damit Wasser, Sauerstoff und Kohlendioxid nicht mehr eindringen können
- Erhöhung der Bewehrungsüberdeckung mit Mörtel oder Beton
- Definiertes Ableiten von Niederschlagswasser
- Sachgerechte Montage von Geländern, Wasserspeichern, etc. ohne Zwangsspannungen

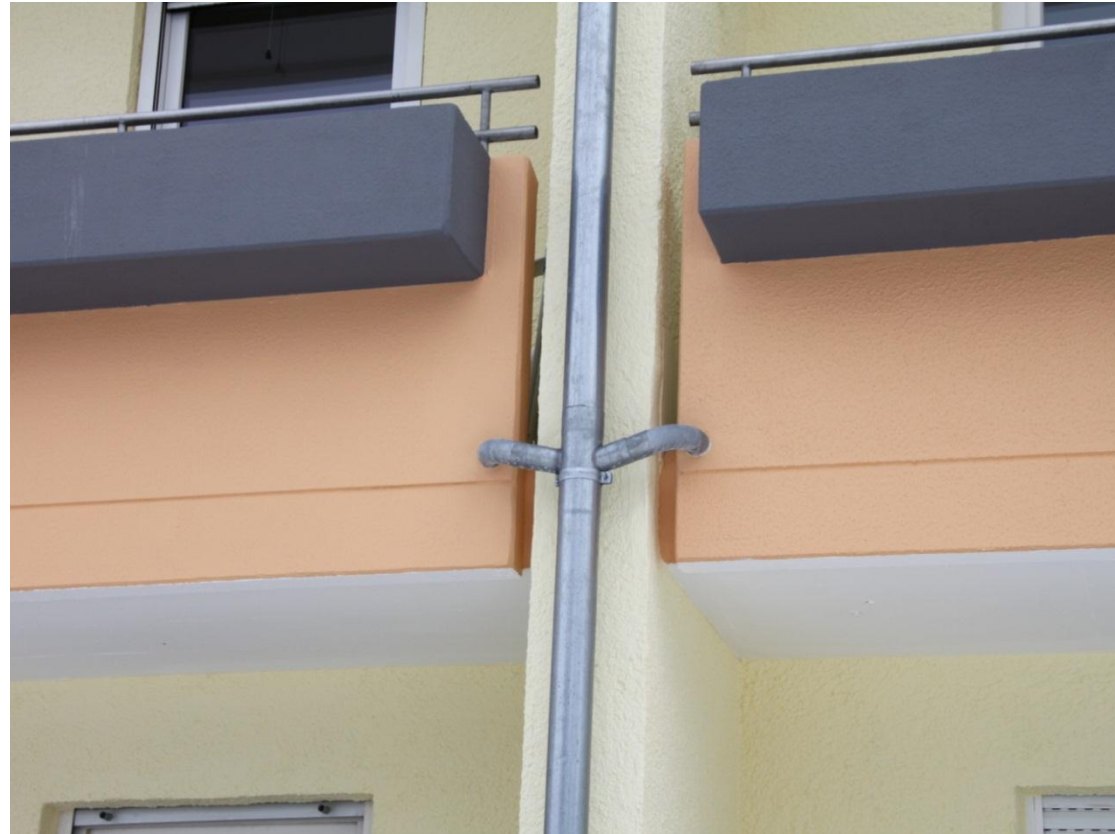
**Definiertes Ableiten von
Niederschlagswasser**
