„Es bröckelt, es blättert, es rostet“ – Praxisbeispiele und Empfehlungen

Dr.-Ing. Cornelia Baumgärtner – technische Leitung Süd-Hansa

SÜD-HANSA GmbH & Co. KG:

ausführendes Unternehmen in der Betoninstandsetzung/
Betonsanierung in München

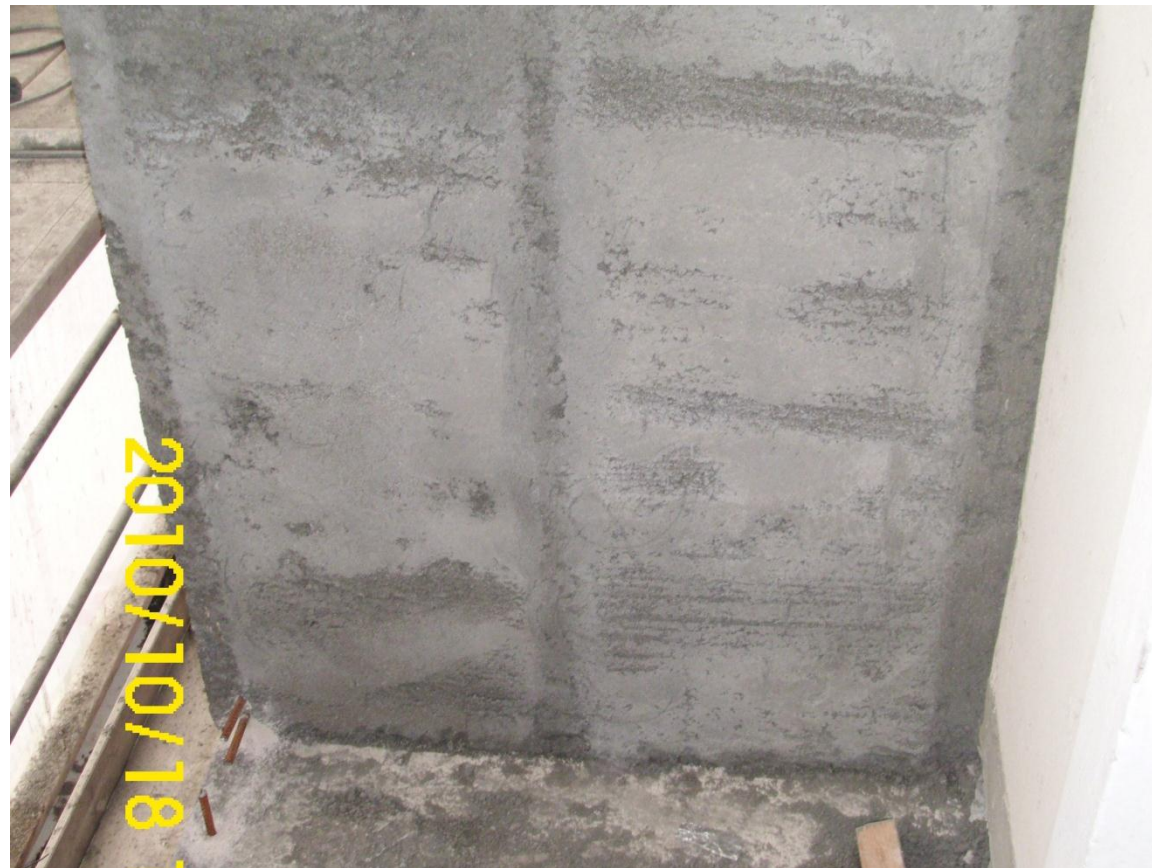
**Erhöhung der Bewehrungsüberdeckung durch
Aufbringen von zusätzlichen Mörtelschichten an
einer Balkentrennwand**

- Betonschäden müssen saniert werden
- Ursachen der Betonschäden müssen beseitigt werden durch:
 - Beschichtungen in Verbindung mit Spachtelungen
 - Ziel: Verschließen der Poren und Lunker im Beton, damit Wasser, Sauerstoff und Kohlendioxid nicht mehr eindringen können
- Erhöhung der Bewehrungsüberdeckung mit Mörtel oder Beton
- Definiertes Ableiten von Niederschlagswasser
- Sachgerechte Montage von Geländern, Wasserspeichern, etc. ohne Zwangsspannungen

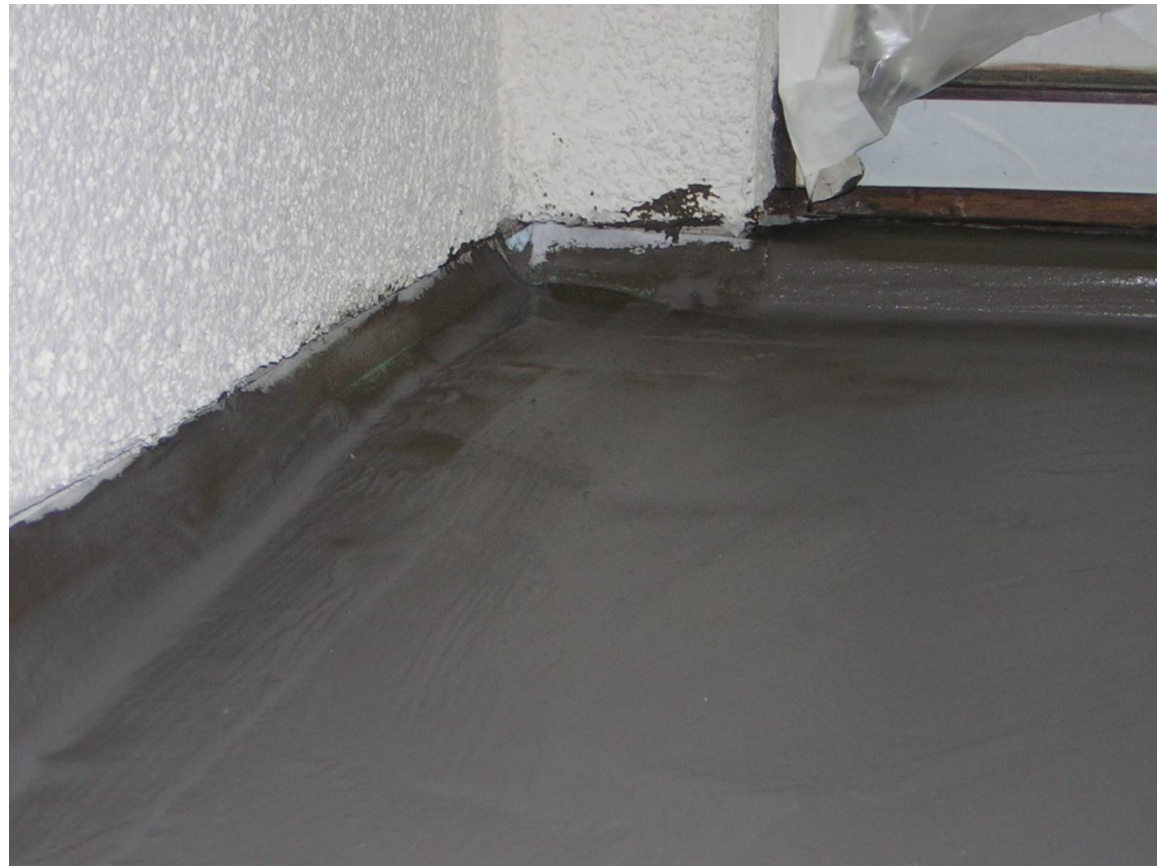
**Herstellen von Abdichtungen unter keramischen
Oberbelägen**

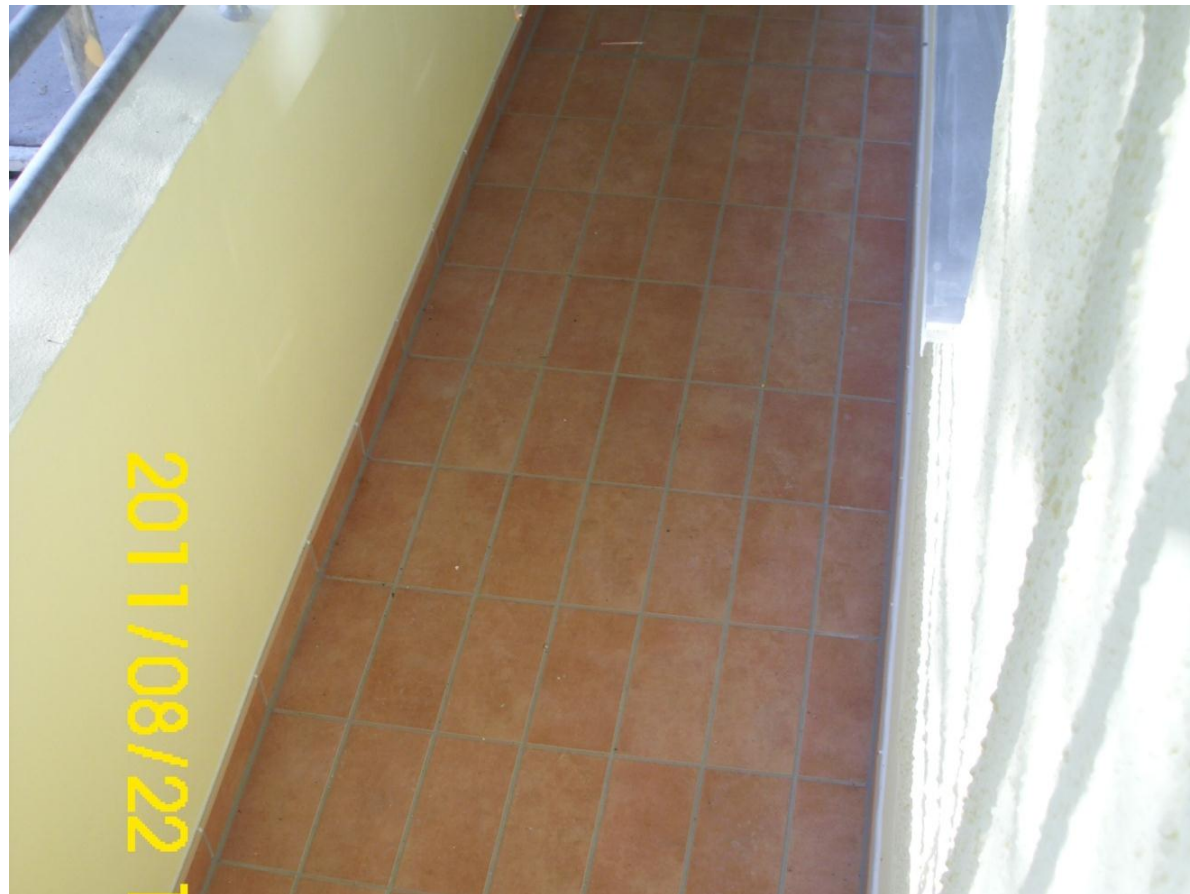
Neuer frostsicherer keramischer Oberbelag

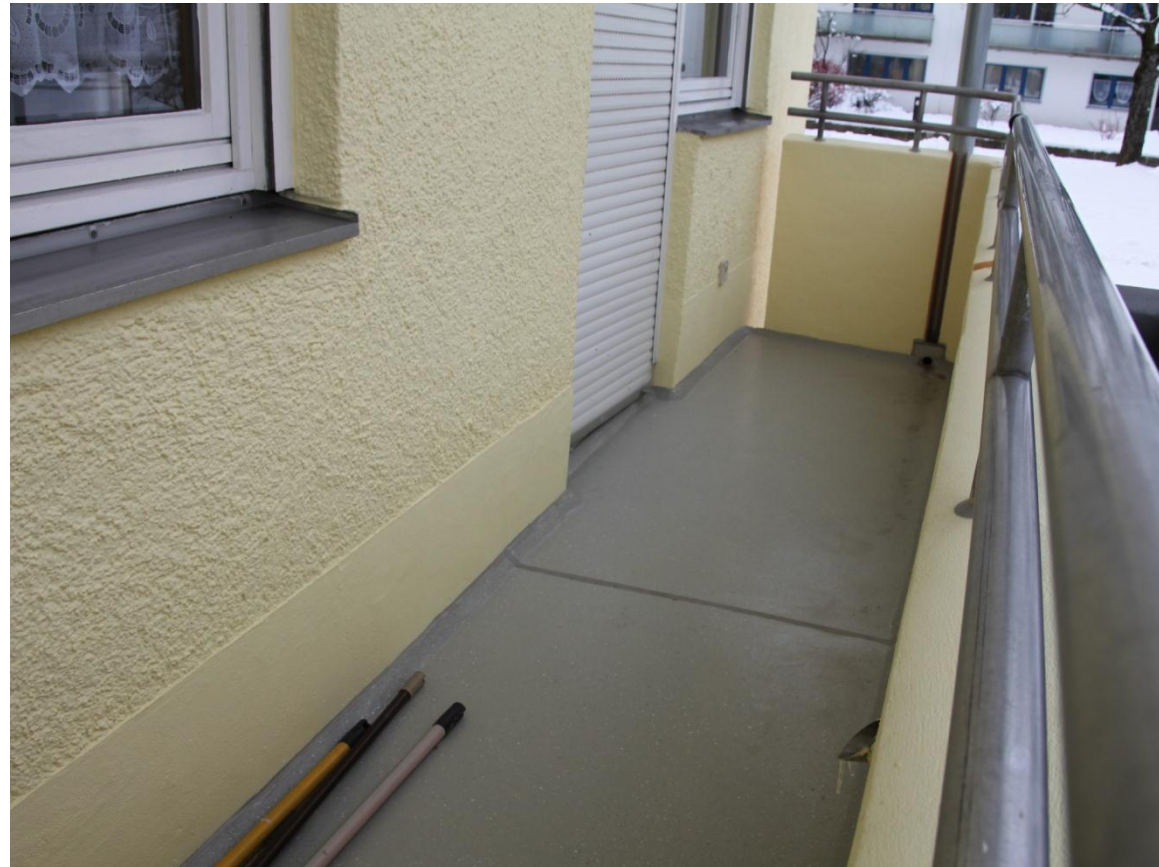
Balkonbeschichtungen mit Hohlkehlen

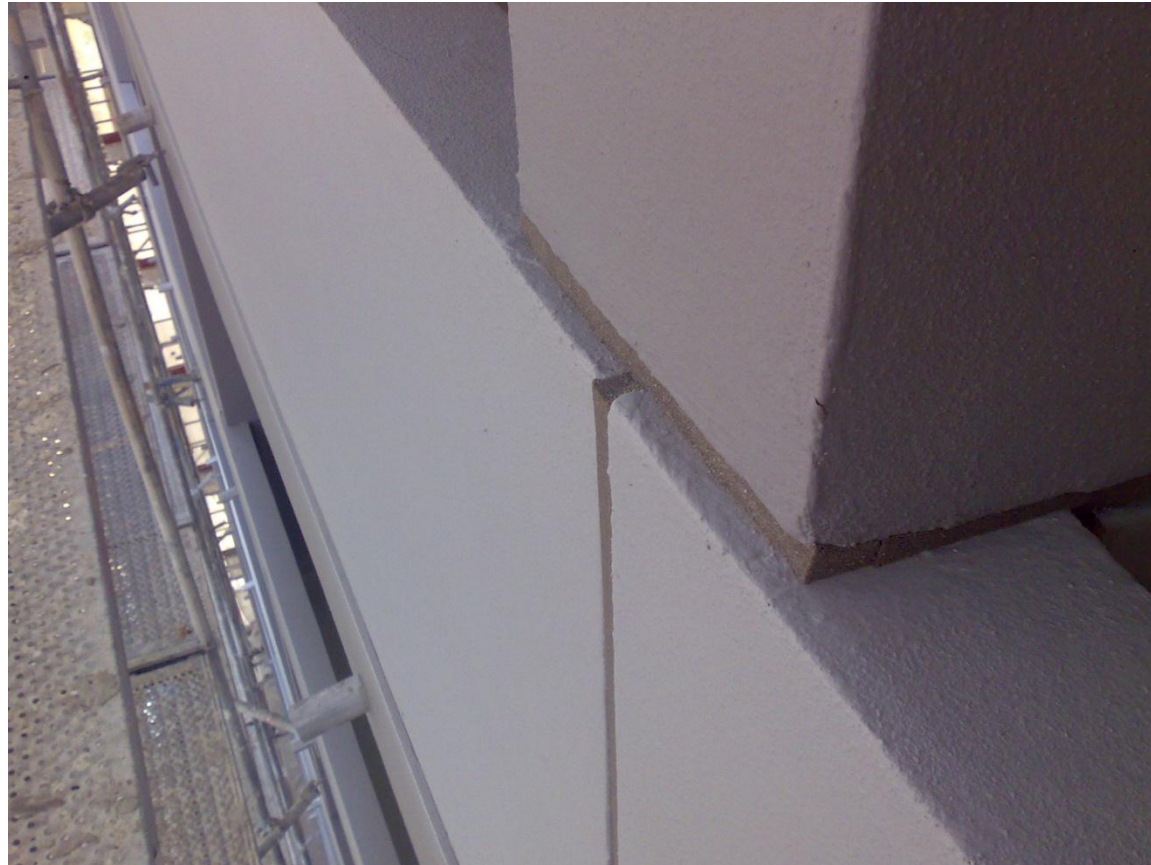
Verschluss von offenen Bauteilfugen

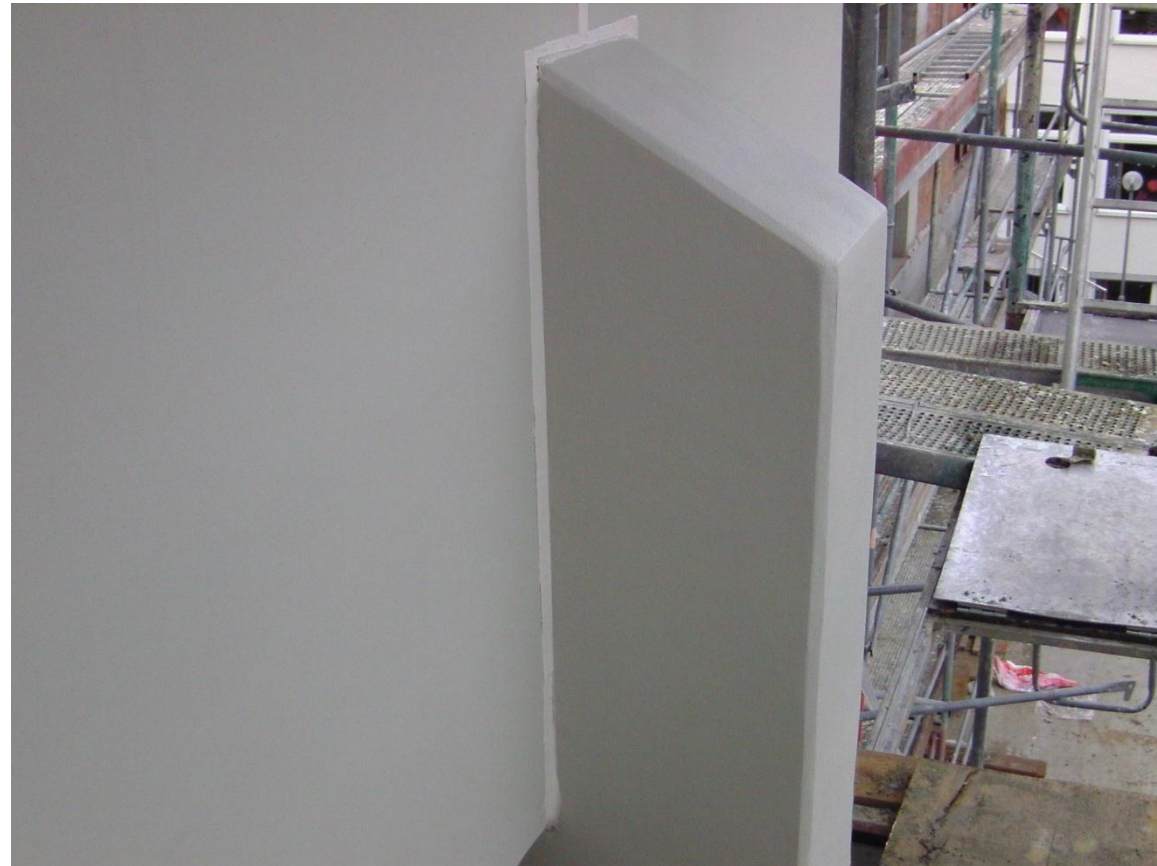
**Stehendes Wasser auf frei bewitterten Bauteilen
vermeiden**

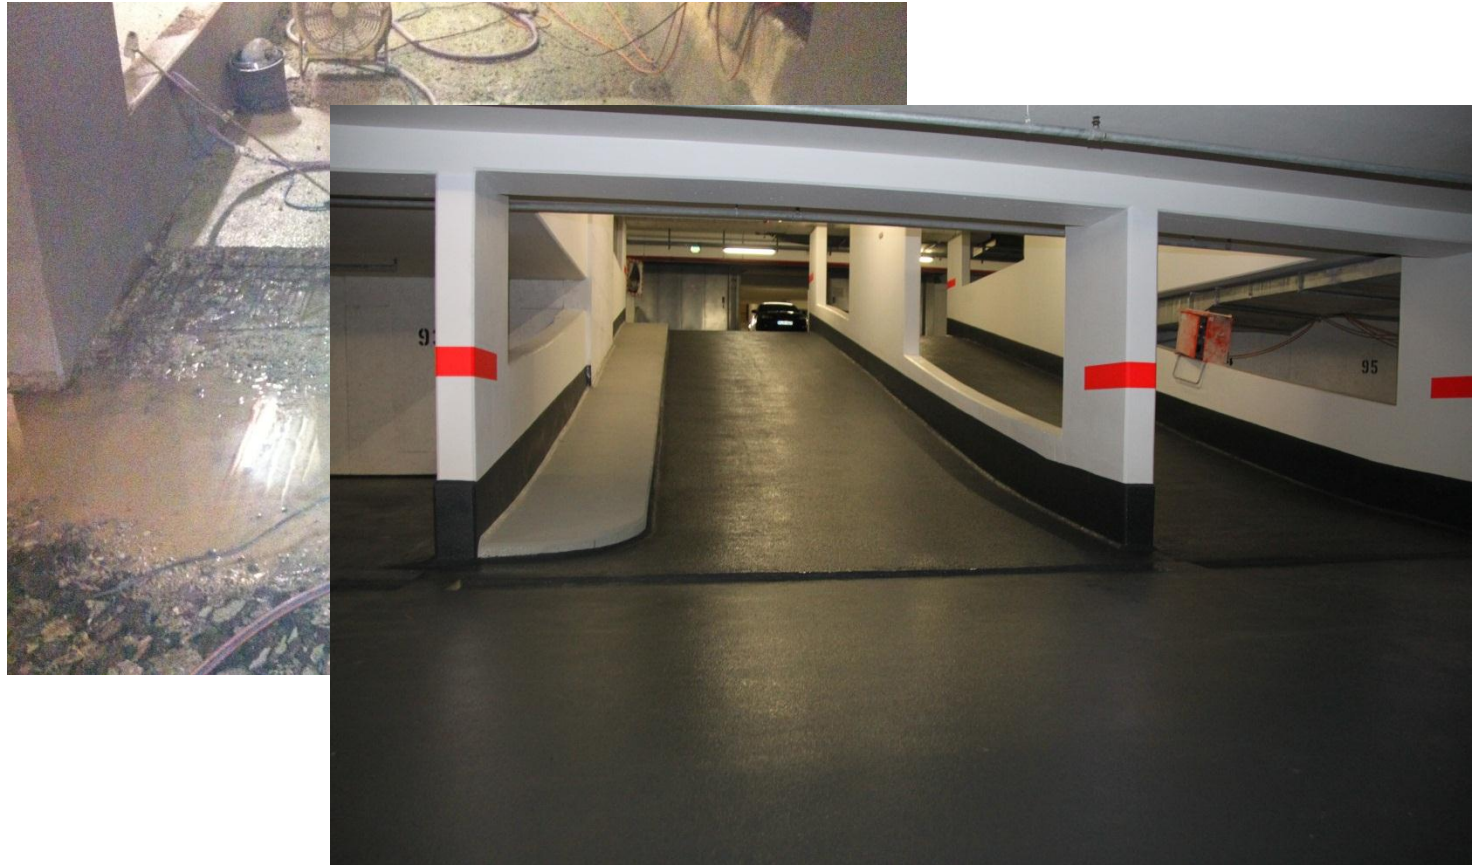
**Komplettsanierung einer TG mit OS-Systemen für Wand
und Boden; 2012**

- Abtrag von beschädigtem Beton mittels HDW
- Beschichten der Betonbauteile mit OS-Systemen
 - großflächig
 - oder nur an aufgehenden Bauteilen
- Kathodischer Korrosionsschutz (KKS)
- Wartungs- und Inspektionsvertrag nach Abschluss der Sanierung

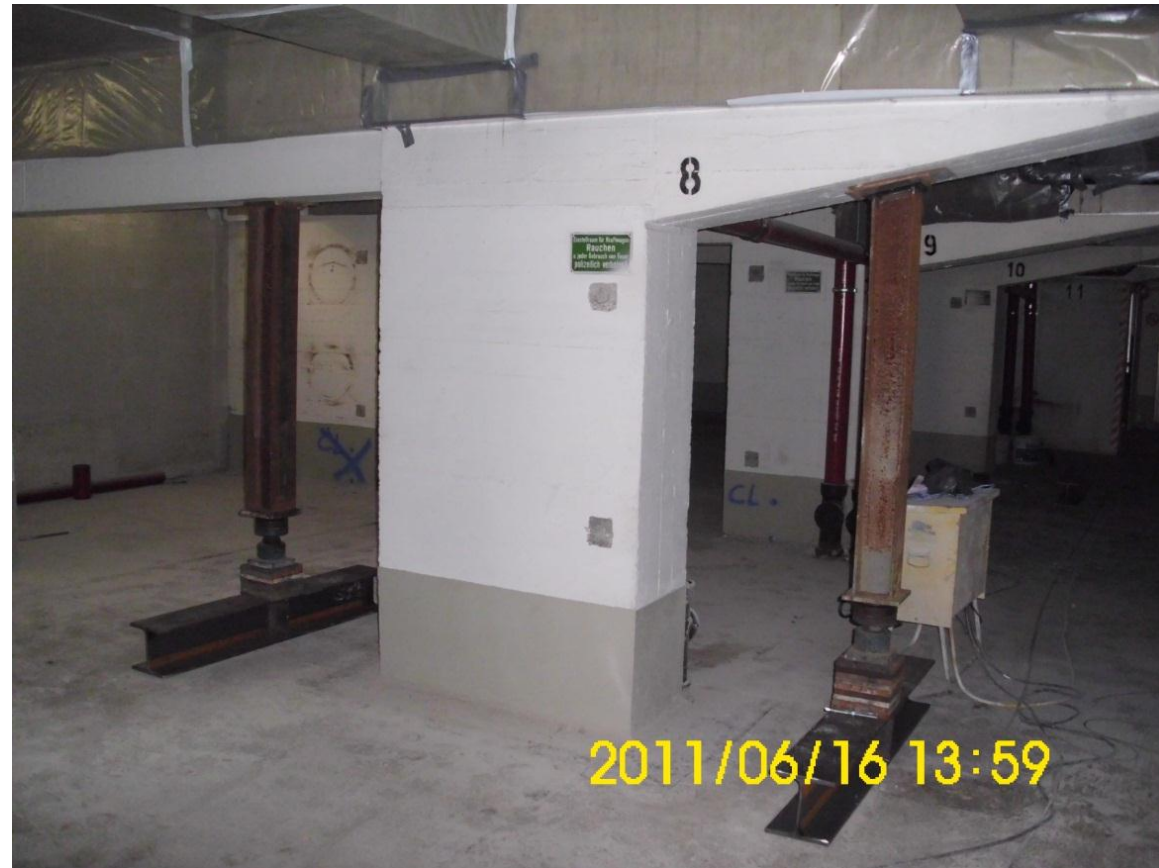
individuelle Abstützungen für Abtrag an Stützen

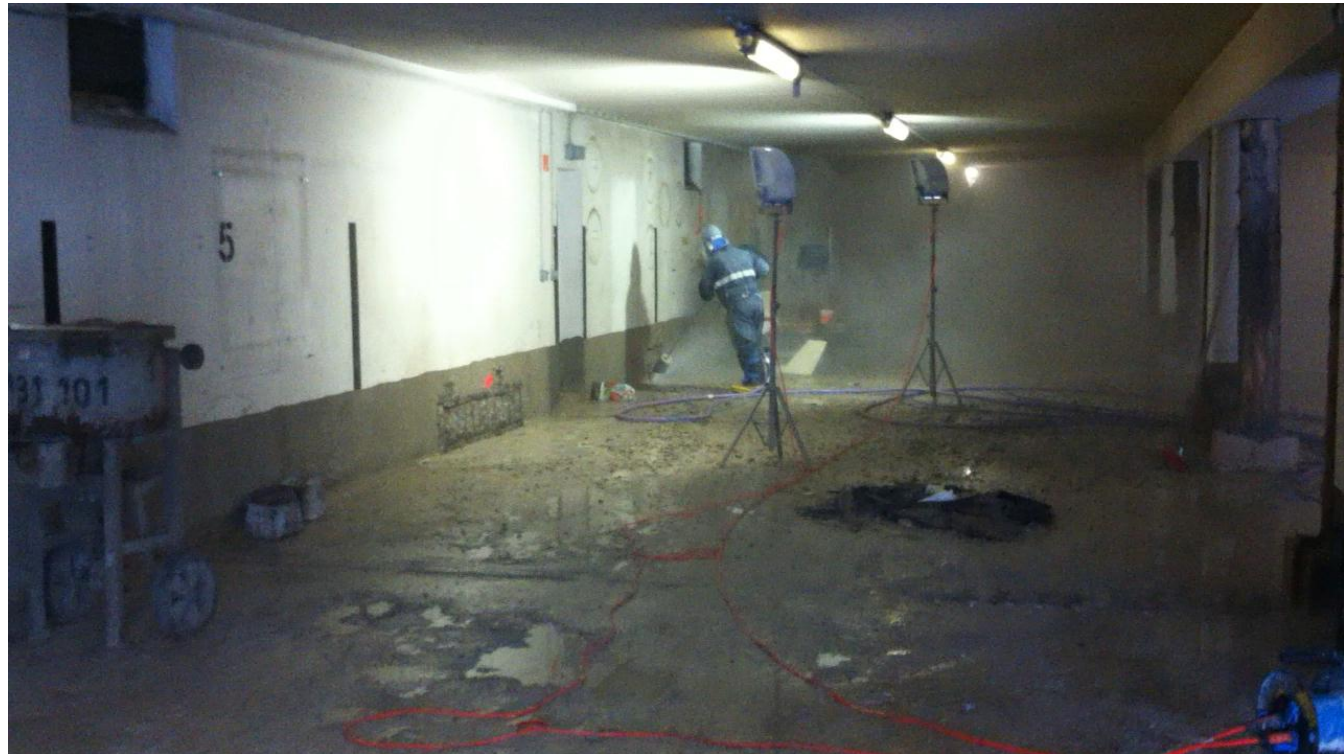
Betonabtrag am TG-Sockel
