„Sanierung schadstoffbelasteter Gebäude und Anlagen“

Tobias Eis

Der Entwurf der VDI/GVSS 6202, neuste Fassung von Juli 2012

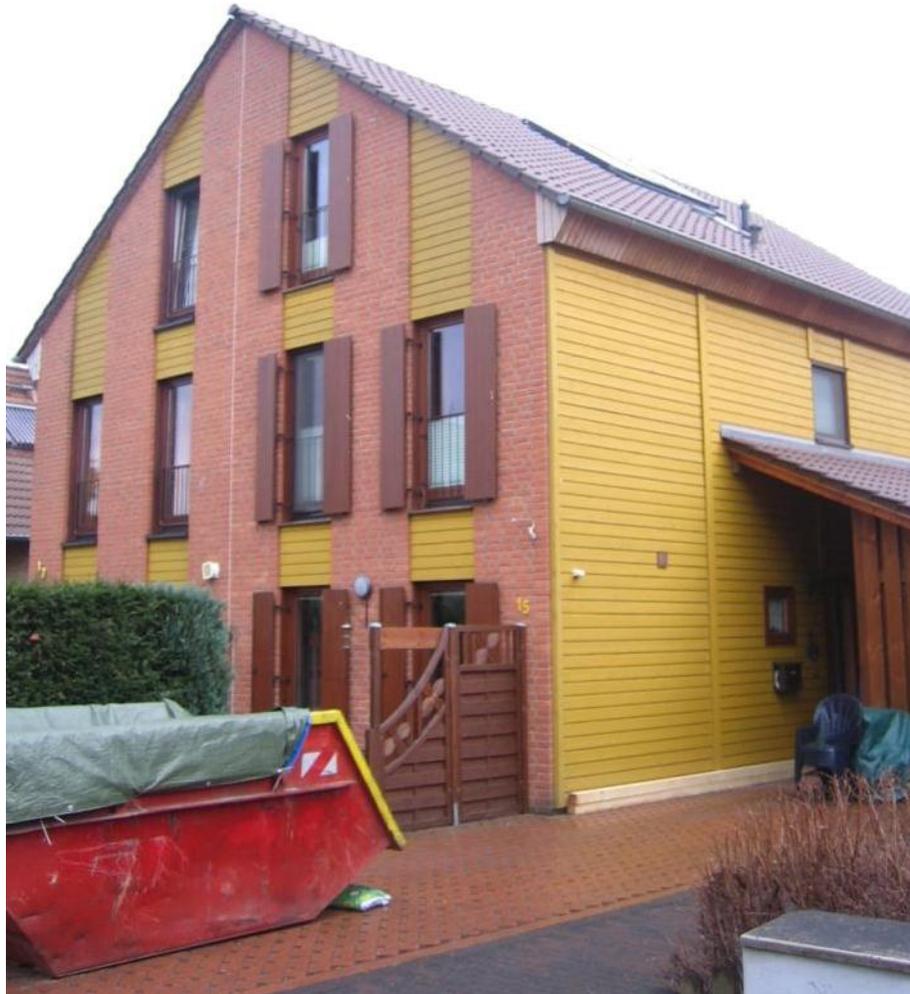
Neubau:

Holzrahmenbau unterkellert

Schadensursache Küche EG:

Nicht verpresste Muffe an
Frischwasserzuleitung

Sanierung:

Austausch fortlaufend von 6 m
und 8 m tragender Außenwand-
konstruktion in 3 Räumen im
EG, ca. 80 cm hoch und über die
Gebäudeecke verlaufend, mit
Bodenriegel und Ständerwerk,
sowie des Rohbodens
(Holzwerkstoffplatten)

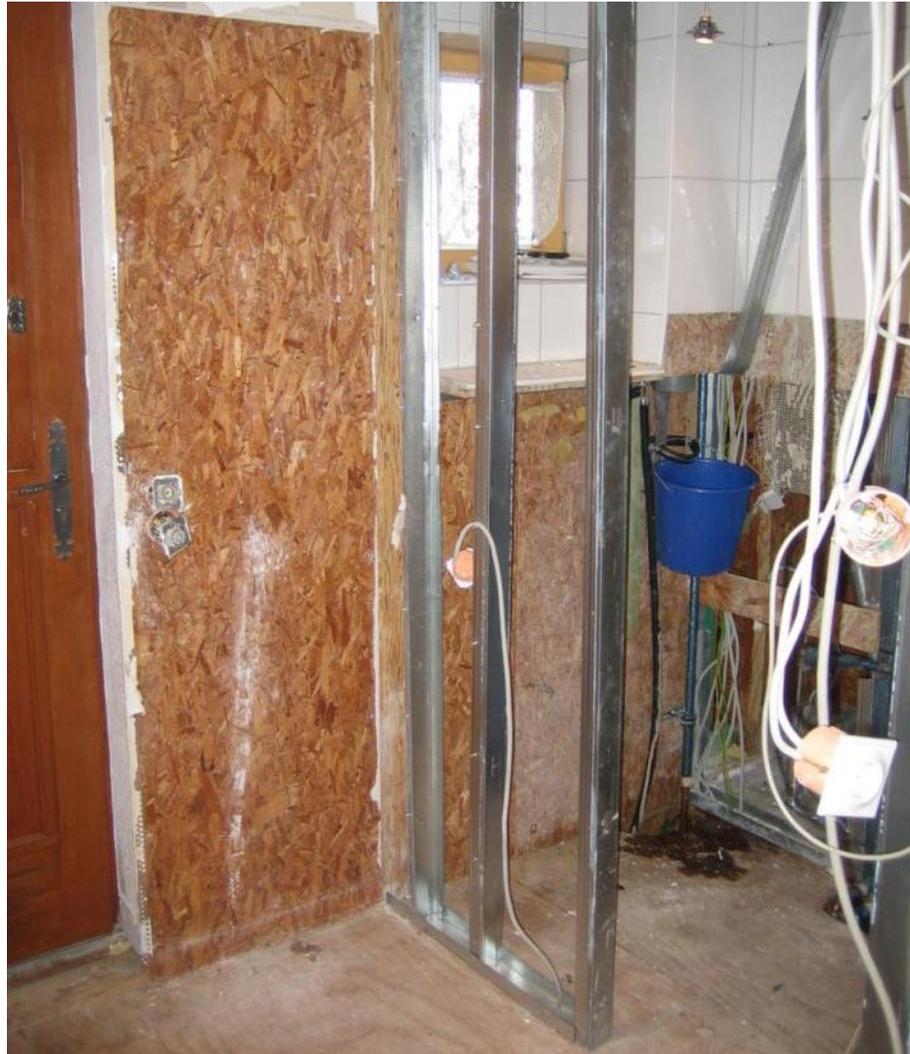
Am BV angetroffener Vorzustand:

- Teildemontage Zwischenwände bauseits
- Entfernung Estrich und Dämmung bauseits

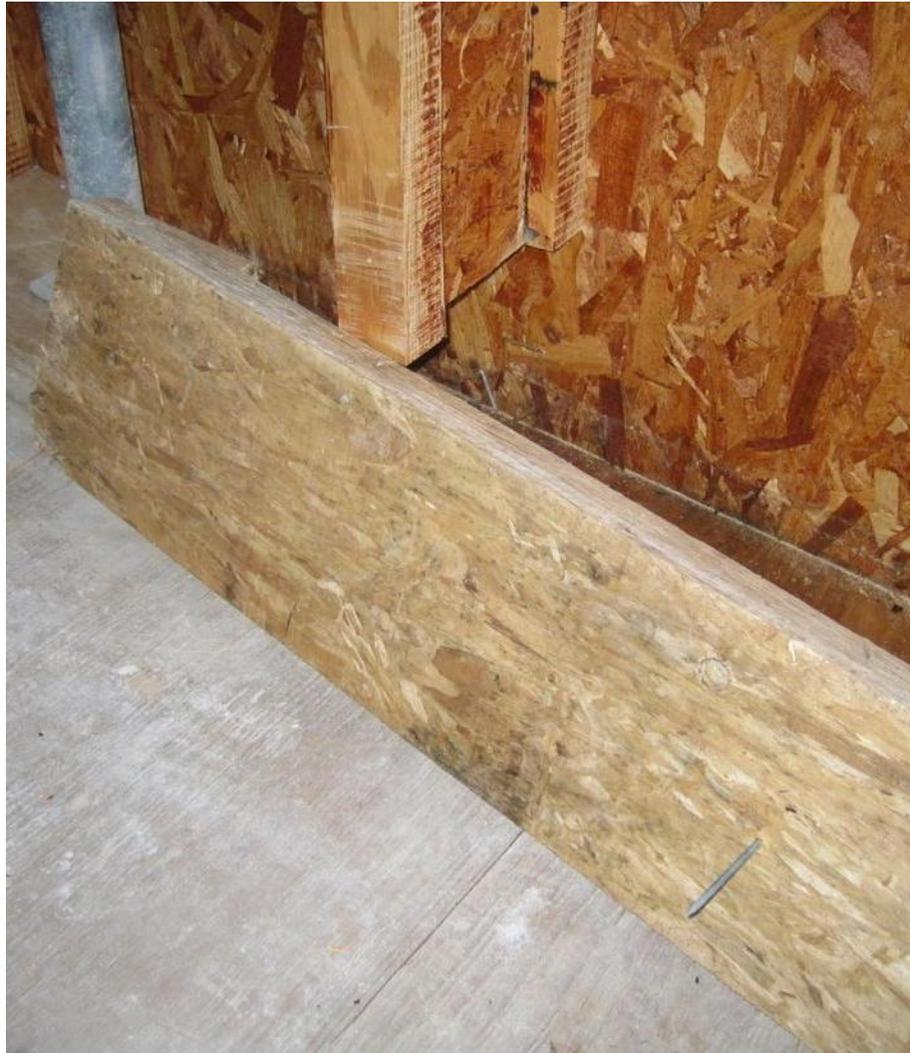
Unteransicht des Bodenriegels
mit mikrobiellem Befall, nach
Entfernung von Schussbolzen,
Wellennägeln und Schrauben

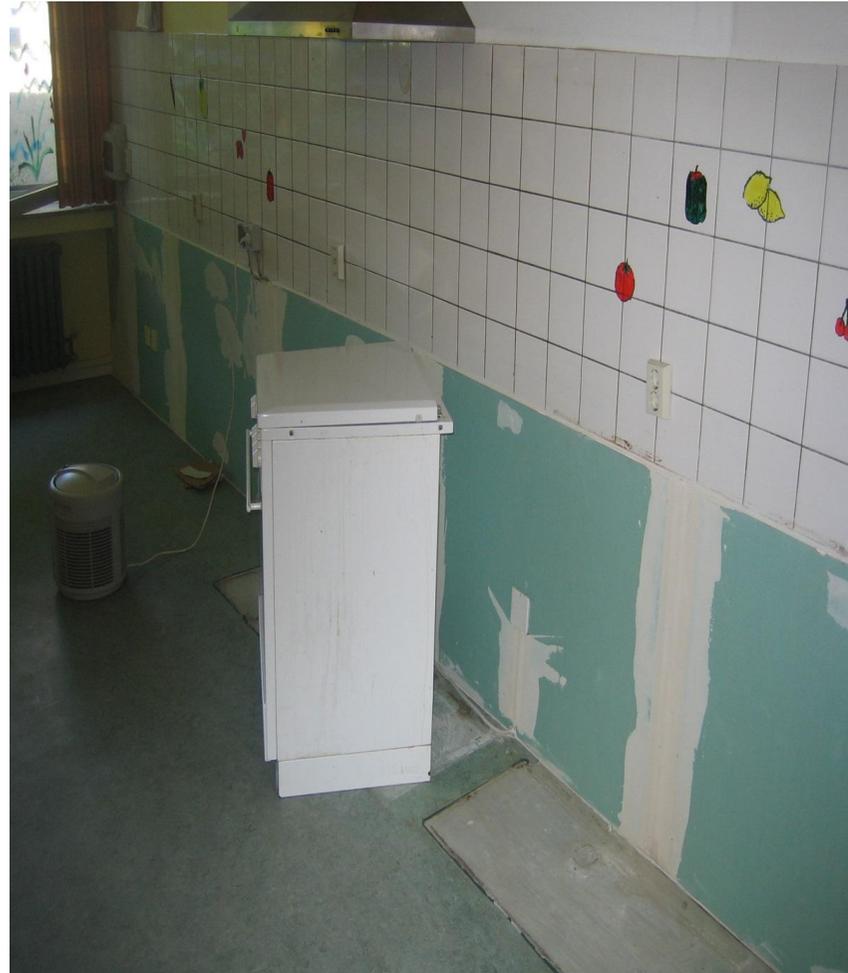
Vom Trockenbauer fertig
sanierter
Schimmelpilzschaden
unter Fliesenspiegel in
der Kiga – Küche
(Wassereintritt von
außen, nicht unterkellert)

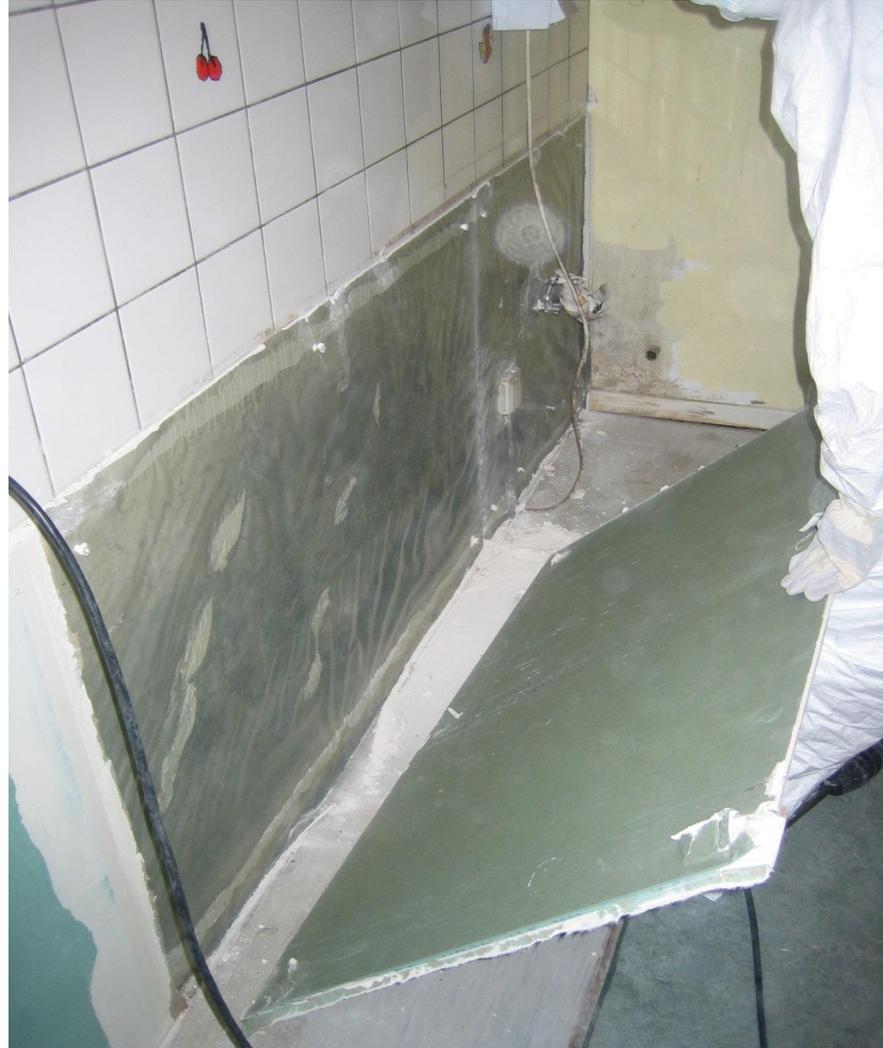
**Wiederabnahme
der neu gesetzten
GK-Platten.
Darunter:
Angeklebte Folie
gegen
Feuchtedurchtritt**

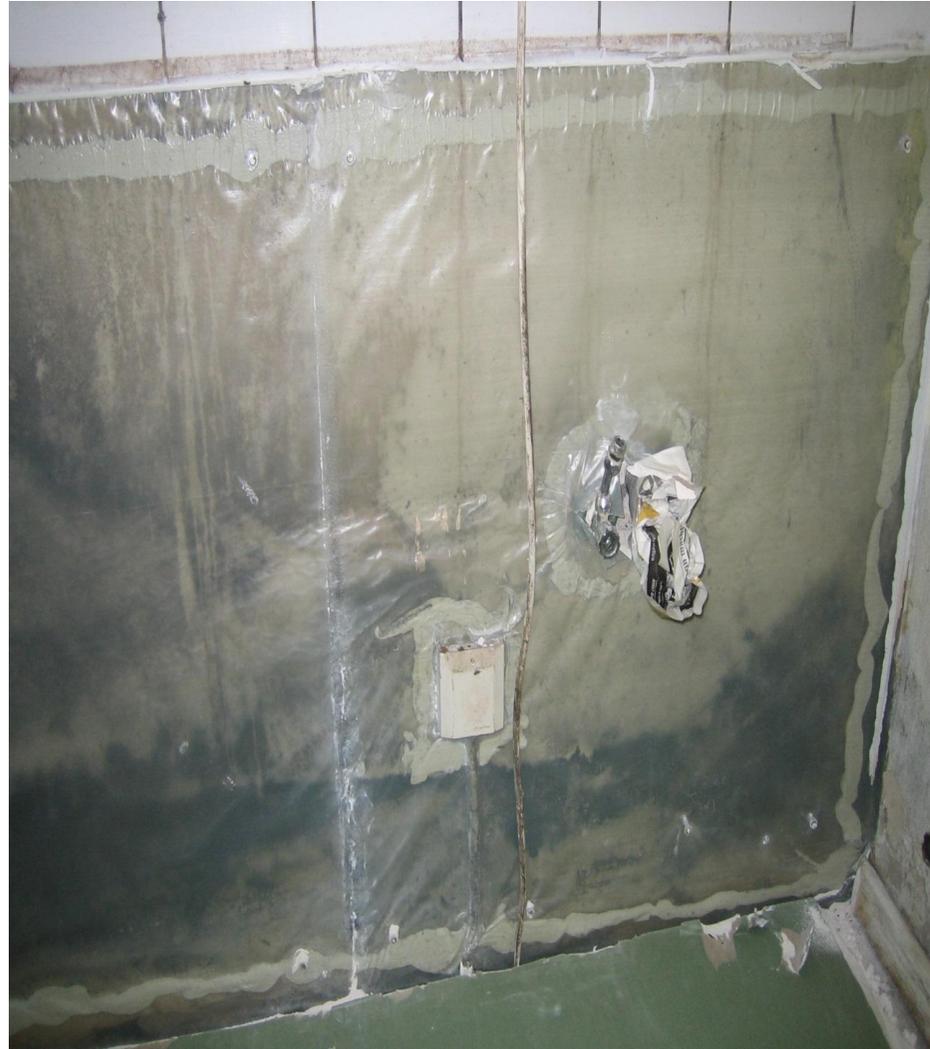
Folie und Silikonkleber gegen
feuchtes und stark verpilztes
Mauerwerk

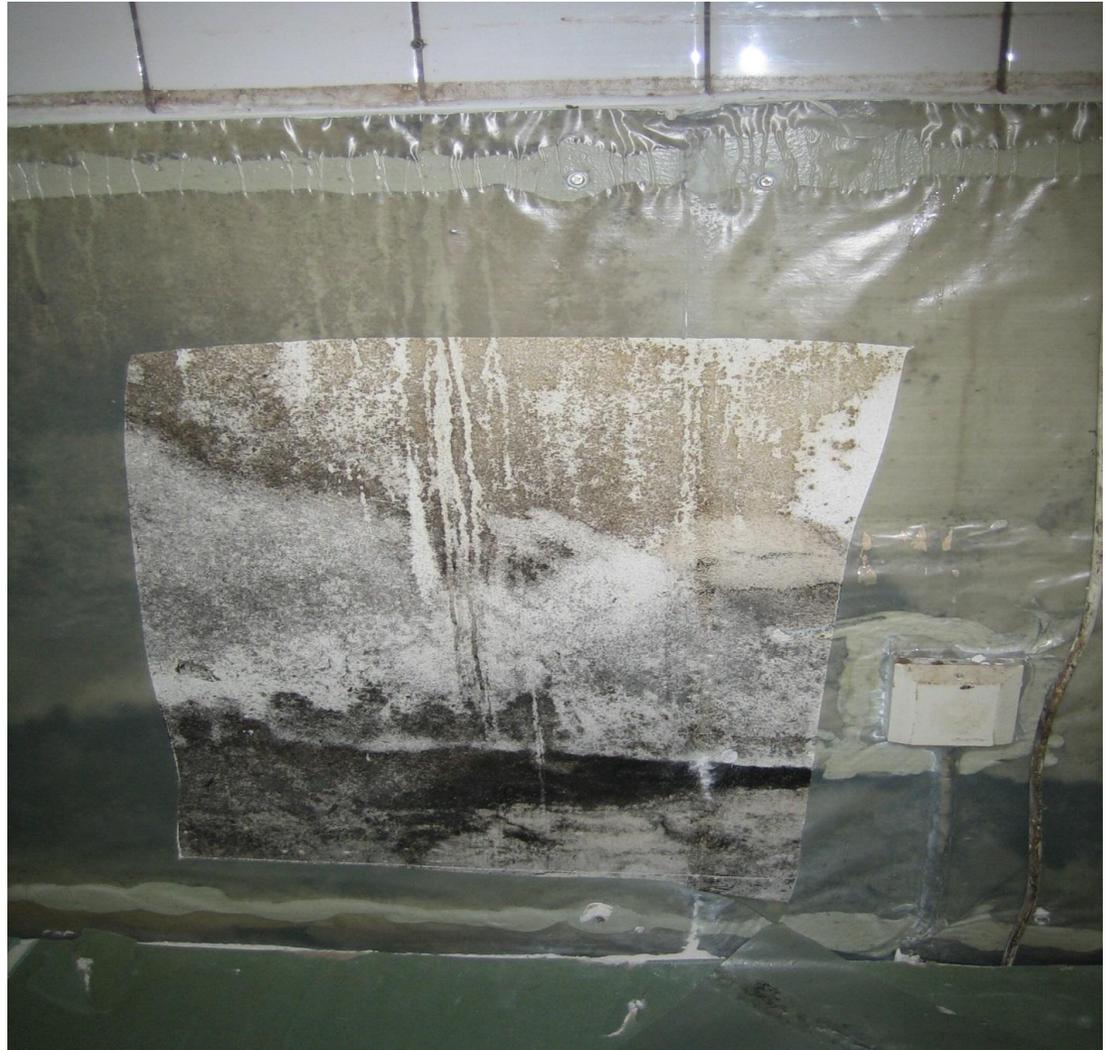
Darunter liegender Schimmel-Schaden war nicht beseitigt worden.

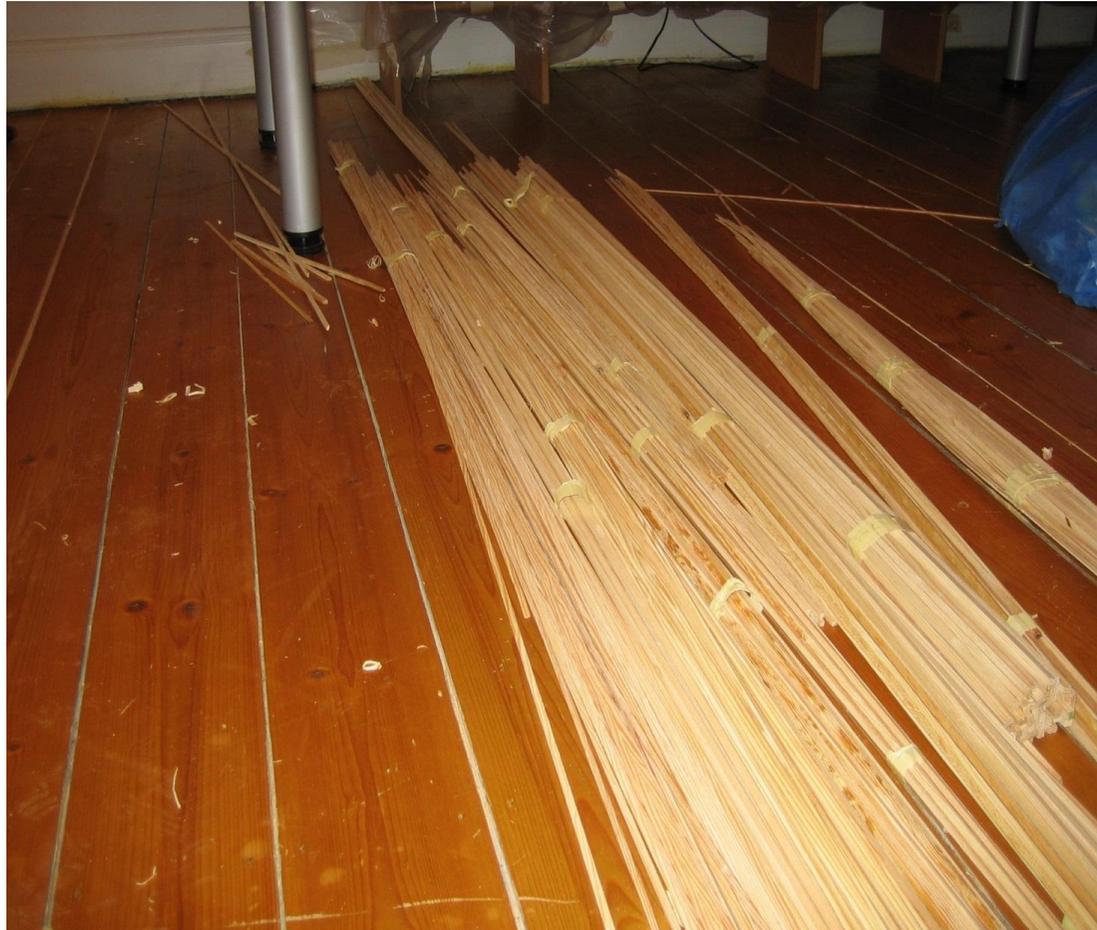
Leistenmaterial
gebündelt in
0,5mm Breiten –
Abstufung von
1,5 bis 7mm
Breite
