# **Ingenieurbüro Detlef Malinowsky**

# Typische Sanierungsempfehlungen für RLT-Anlagen

# Projektbeispiel 1 – RLT – Optimierung Volumenstromreduzierung > 20%

## Projektbeispiel 2 – Kälteanlagen - Optimierung

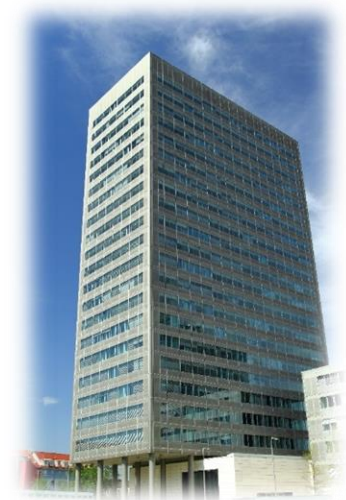
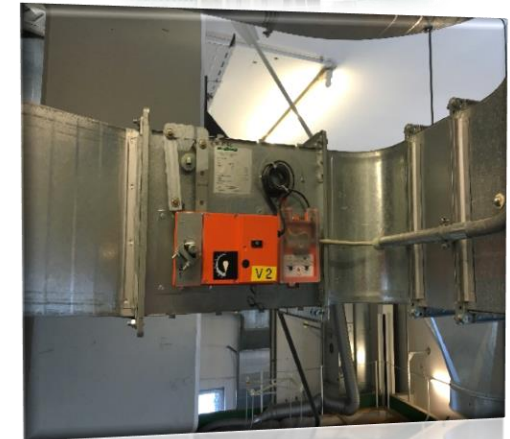
1. Überprüfung Volumenstromregler
2. Reparatur der 20% defekten Volumenstromregler
3. Neuparametrierung der VR auf reduzierte Volumenströme
4. Umrüstung der Ventilatoren auf Flachriemen, dadurch Wegfall der zweiten Filterstufe
5. Druckoptimierte Einstellung der neuen Ventilator drücke

Ost		West	
Etage	Zuluft	Abluft	Zuluft	Abluft
20	Regler			
19			Antrieb	
18			Antrieb	
17				
16			Regler	
15			Antrieb	
14	Antrieb	Regler	Regler	Regler
13				Antrieb
12				
11				
10				
9			Antrieb	
8				
7			Antrieb	
6			Antrieb	Antrieb
5				
4			Regler	Regler
3				
2	Antrieb			
1				Regler

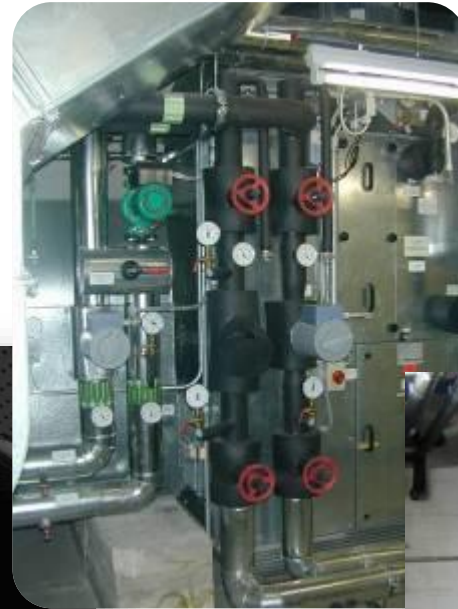
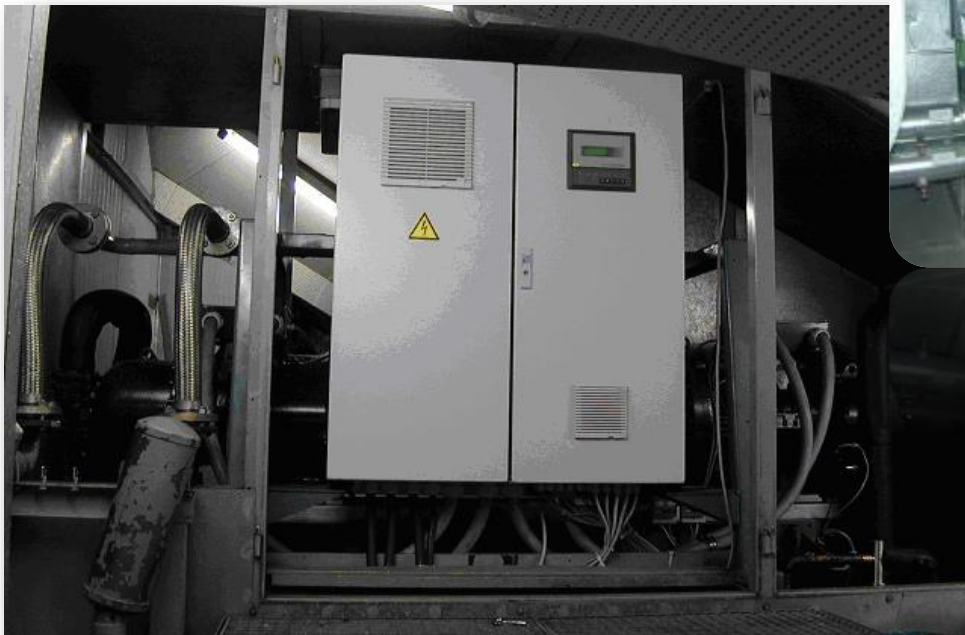
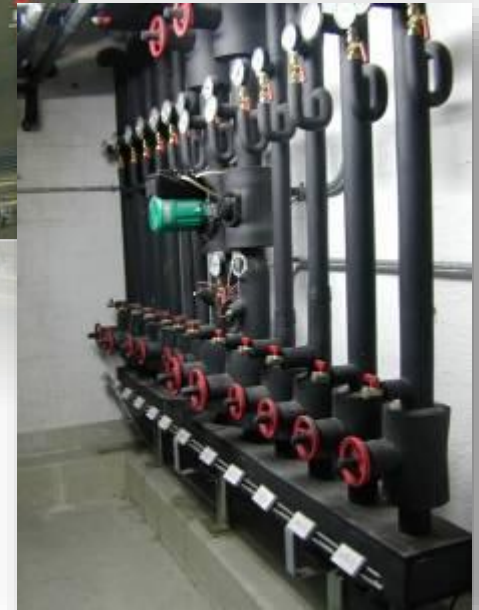
### Die Kälteanlage:

- Erzeugung
- Verteilung (Rohre, Pumpen, Ventile, ...)
- Verbraucher (z.B. RLT-Anlage, Kühldecken,...)

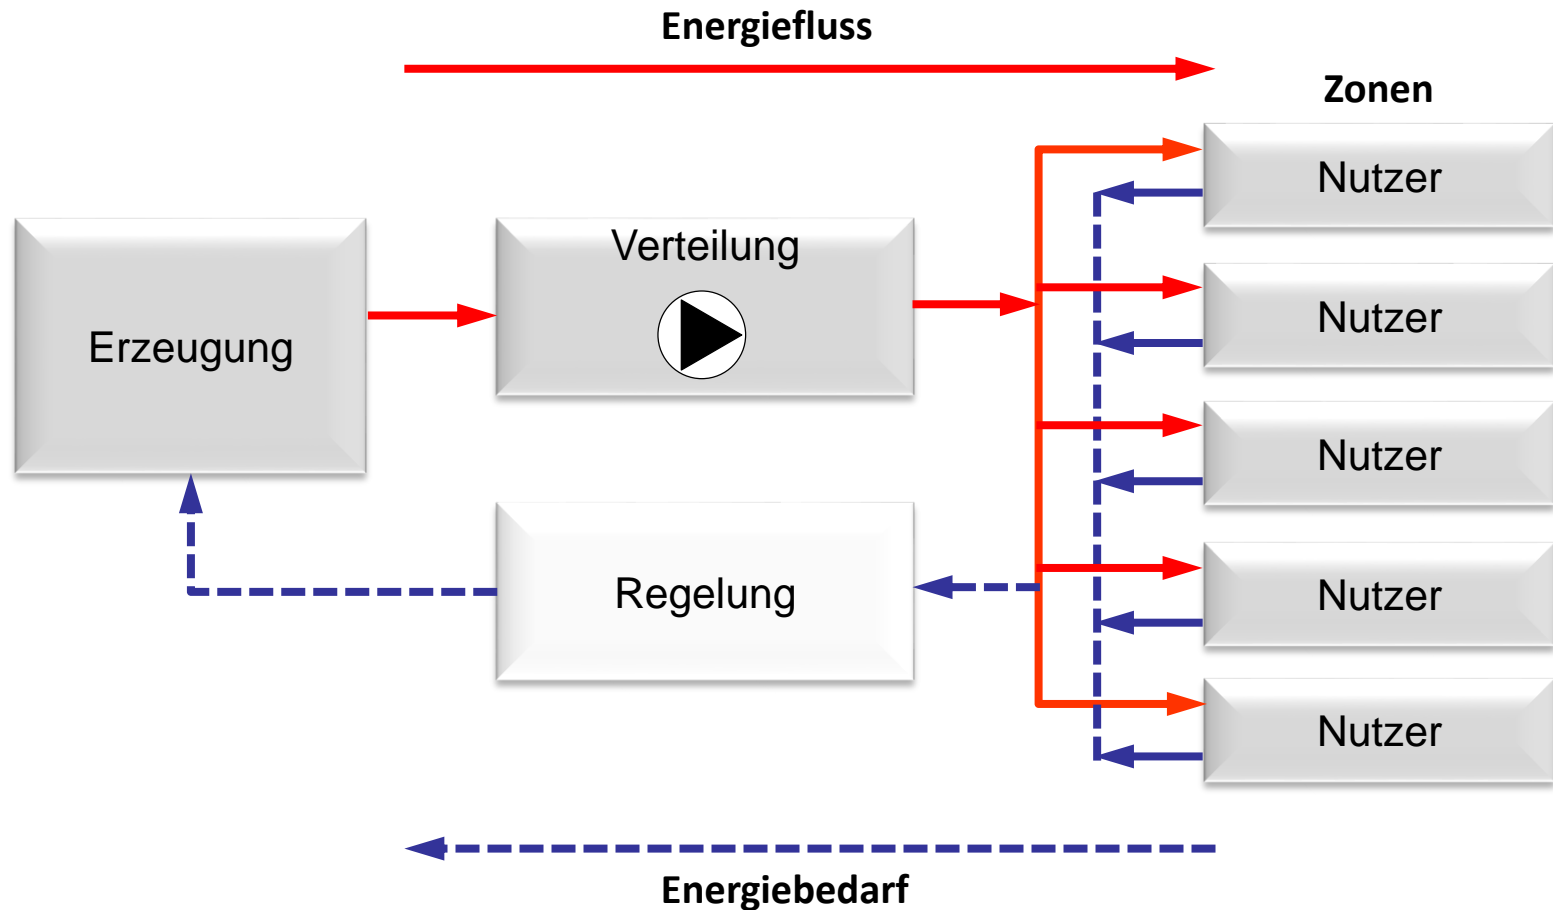
# DIN EN 15232 - Einfluss von Gebäudeautomatisierung auf die Energieeffizienz
