# Asbest

27.02.2018

**WESSLING GmbH**

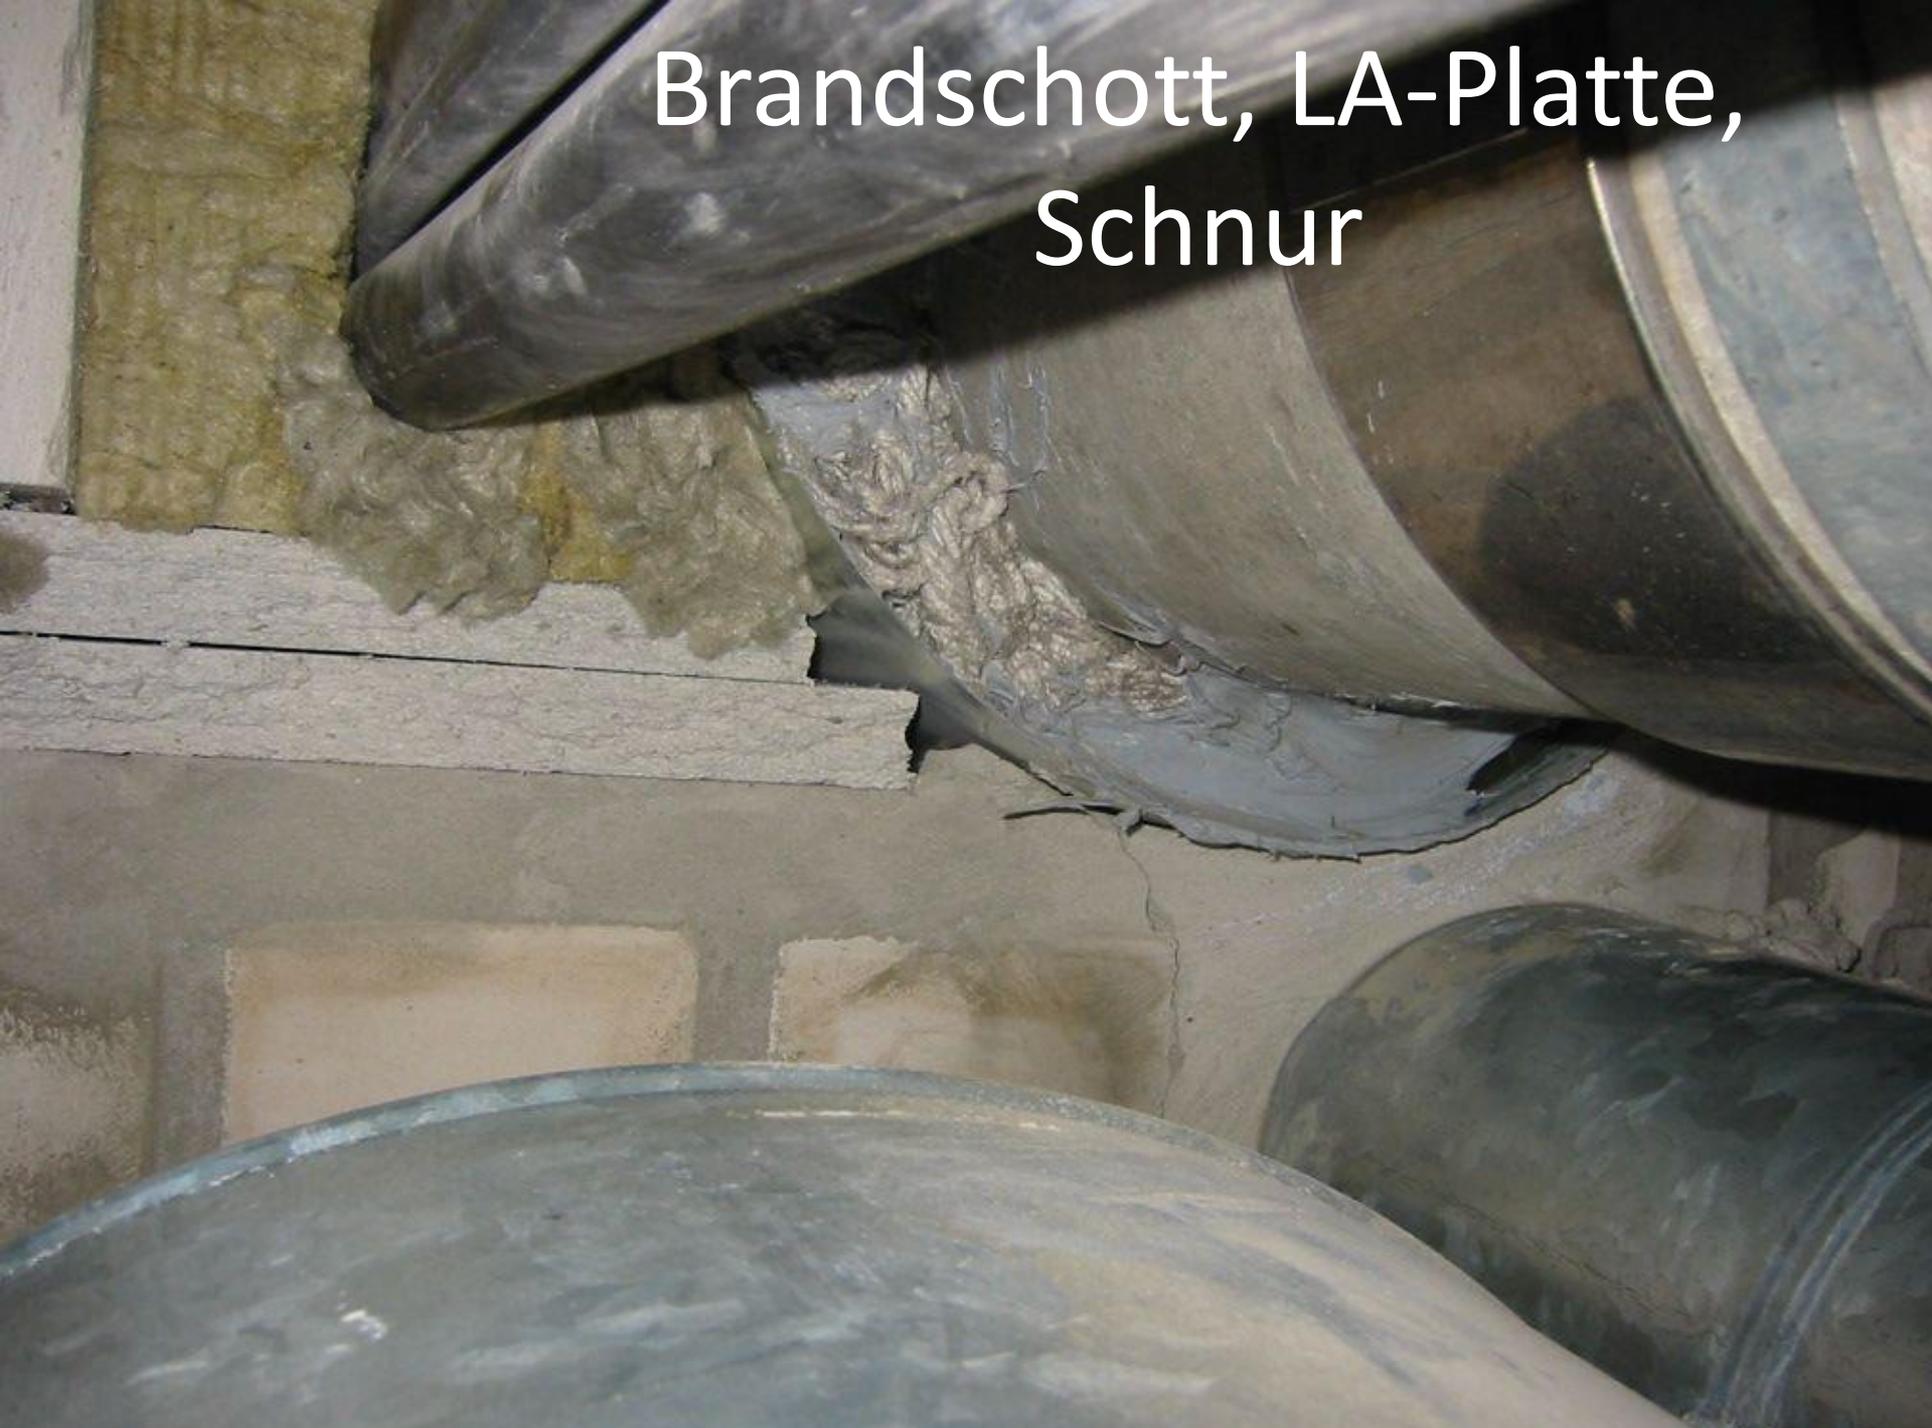
Brandschott, LA-Platte,  
Schnur

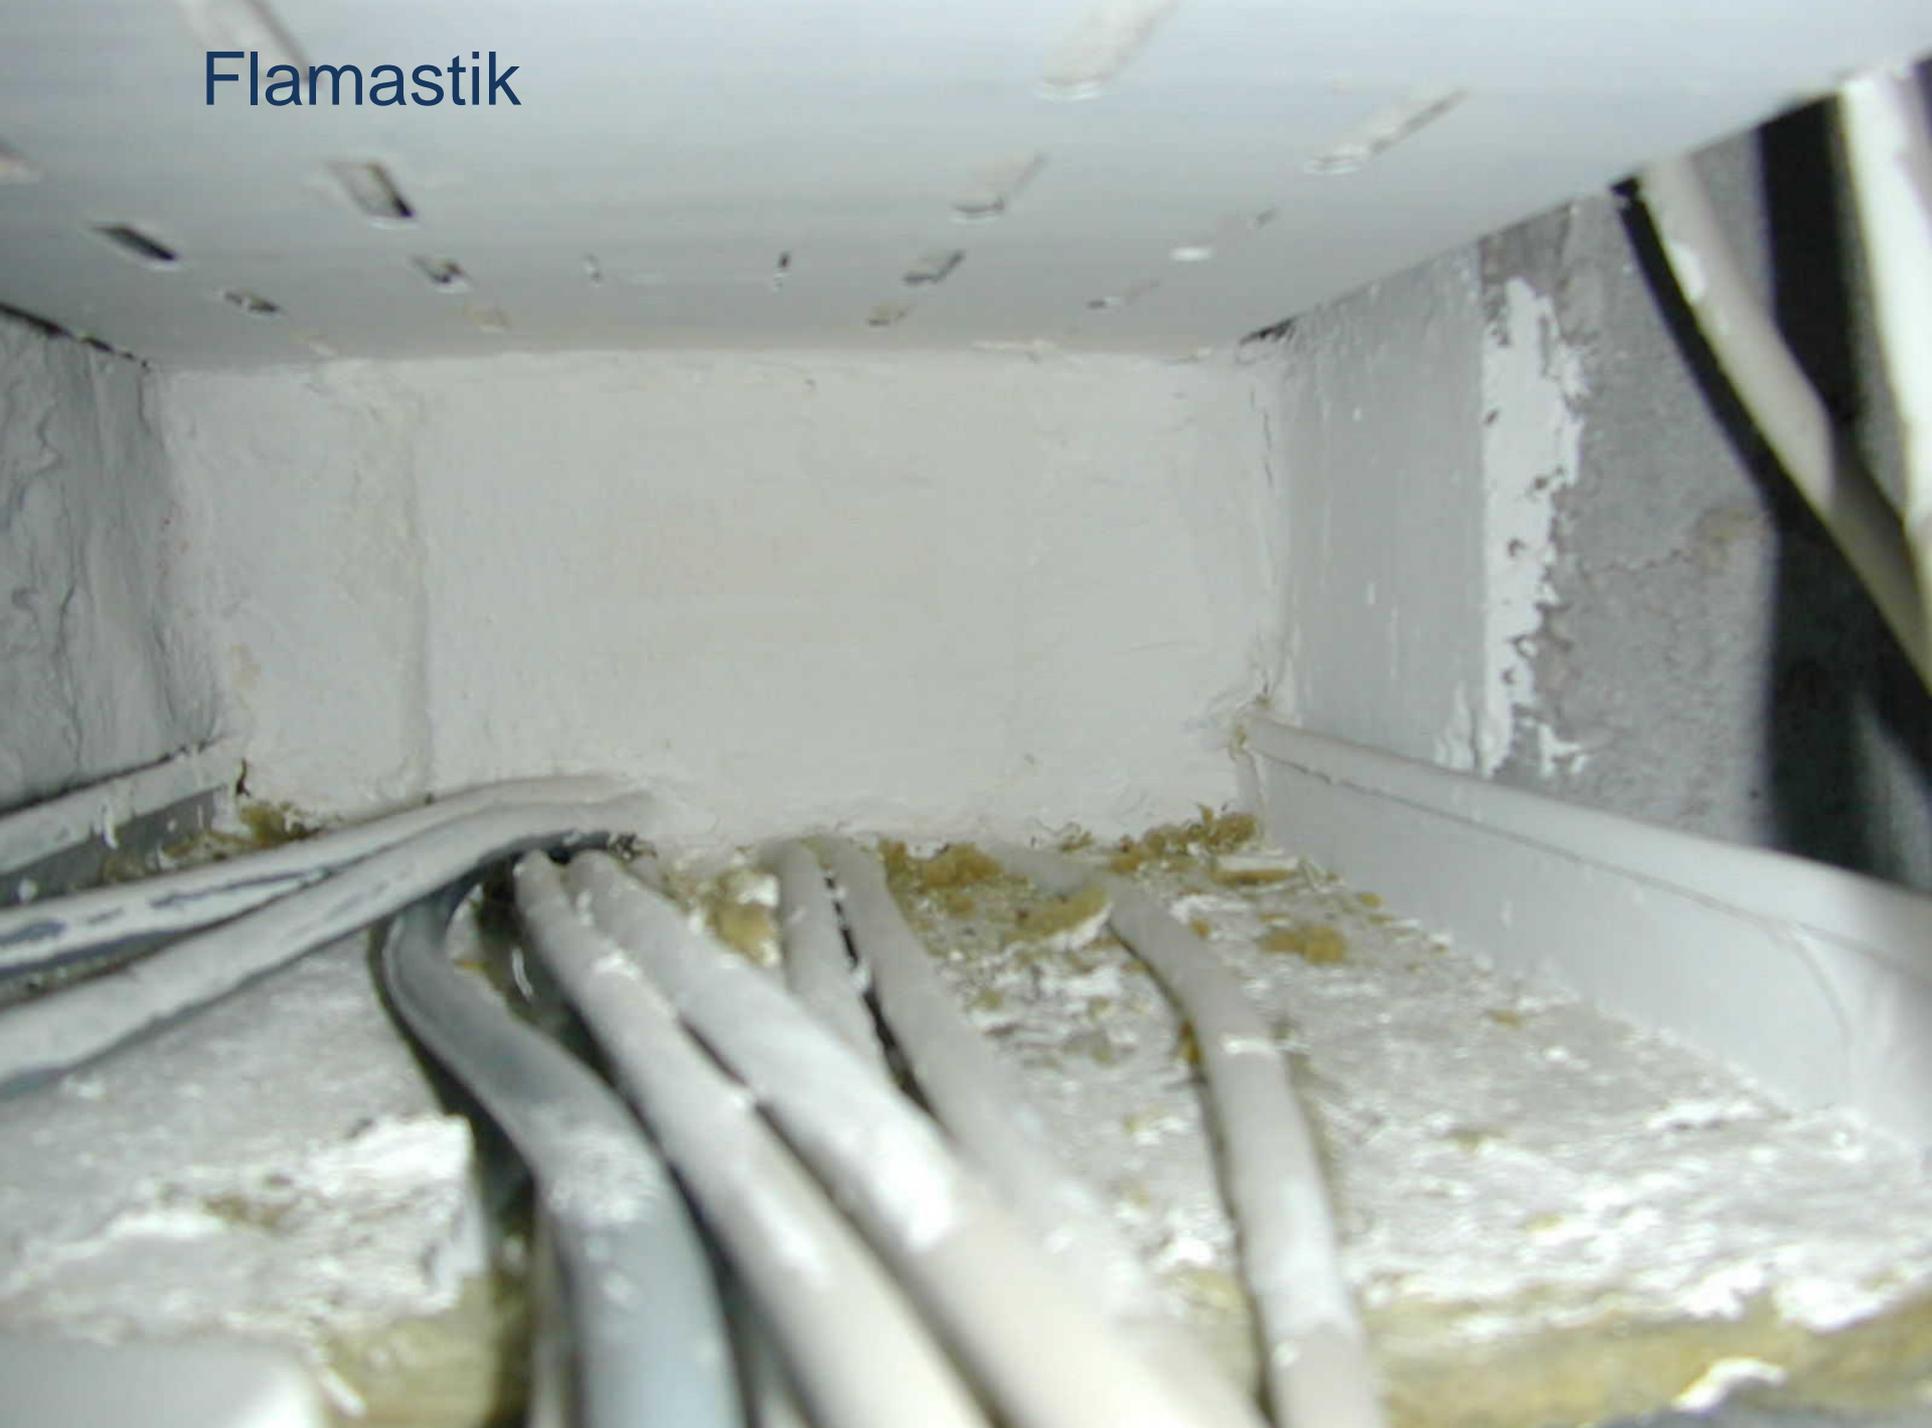
Flamastik

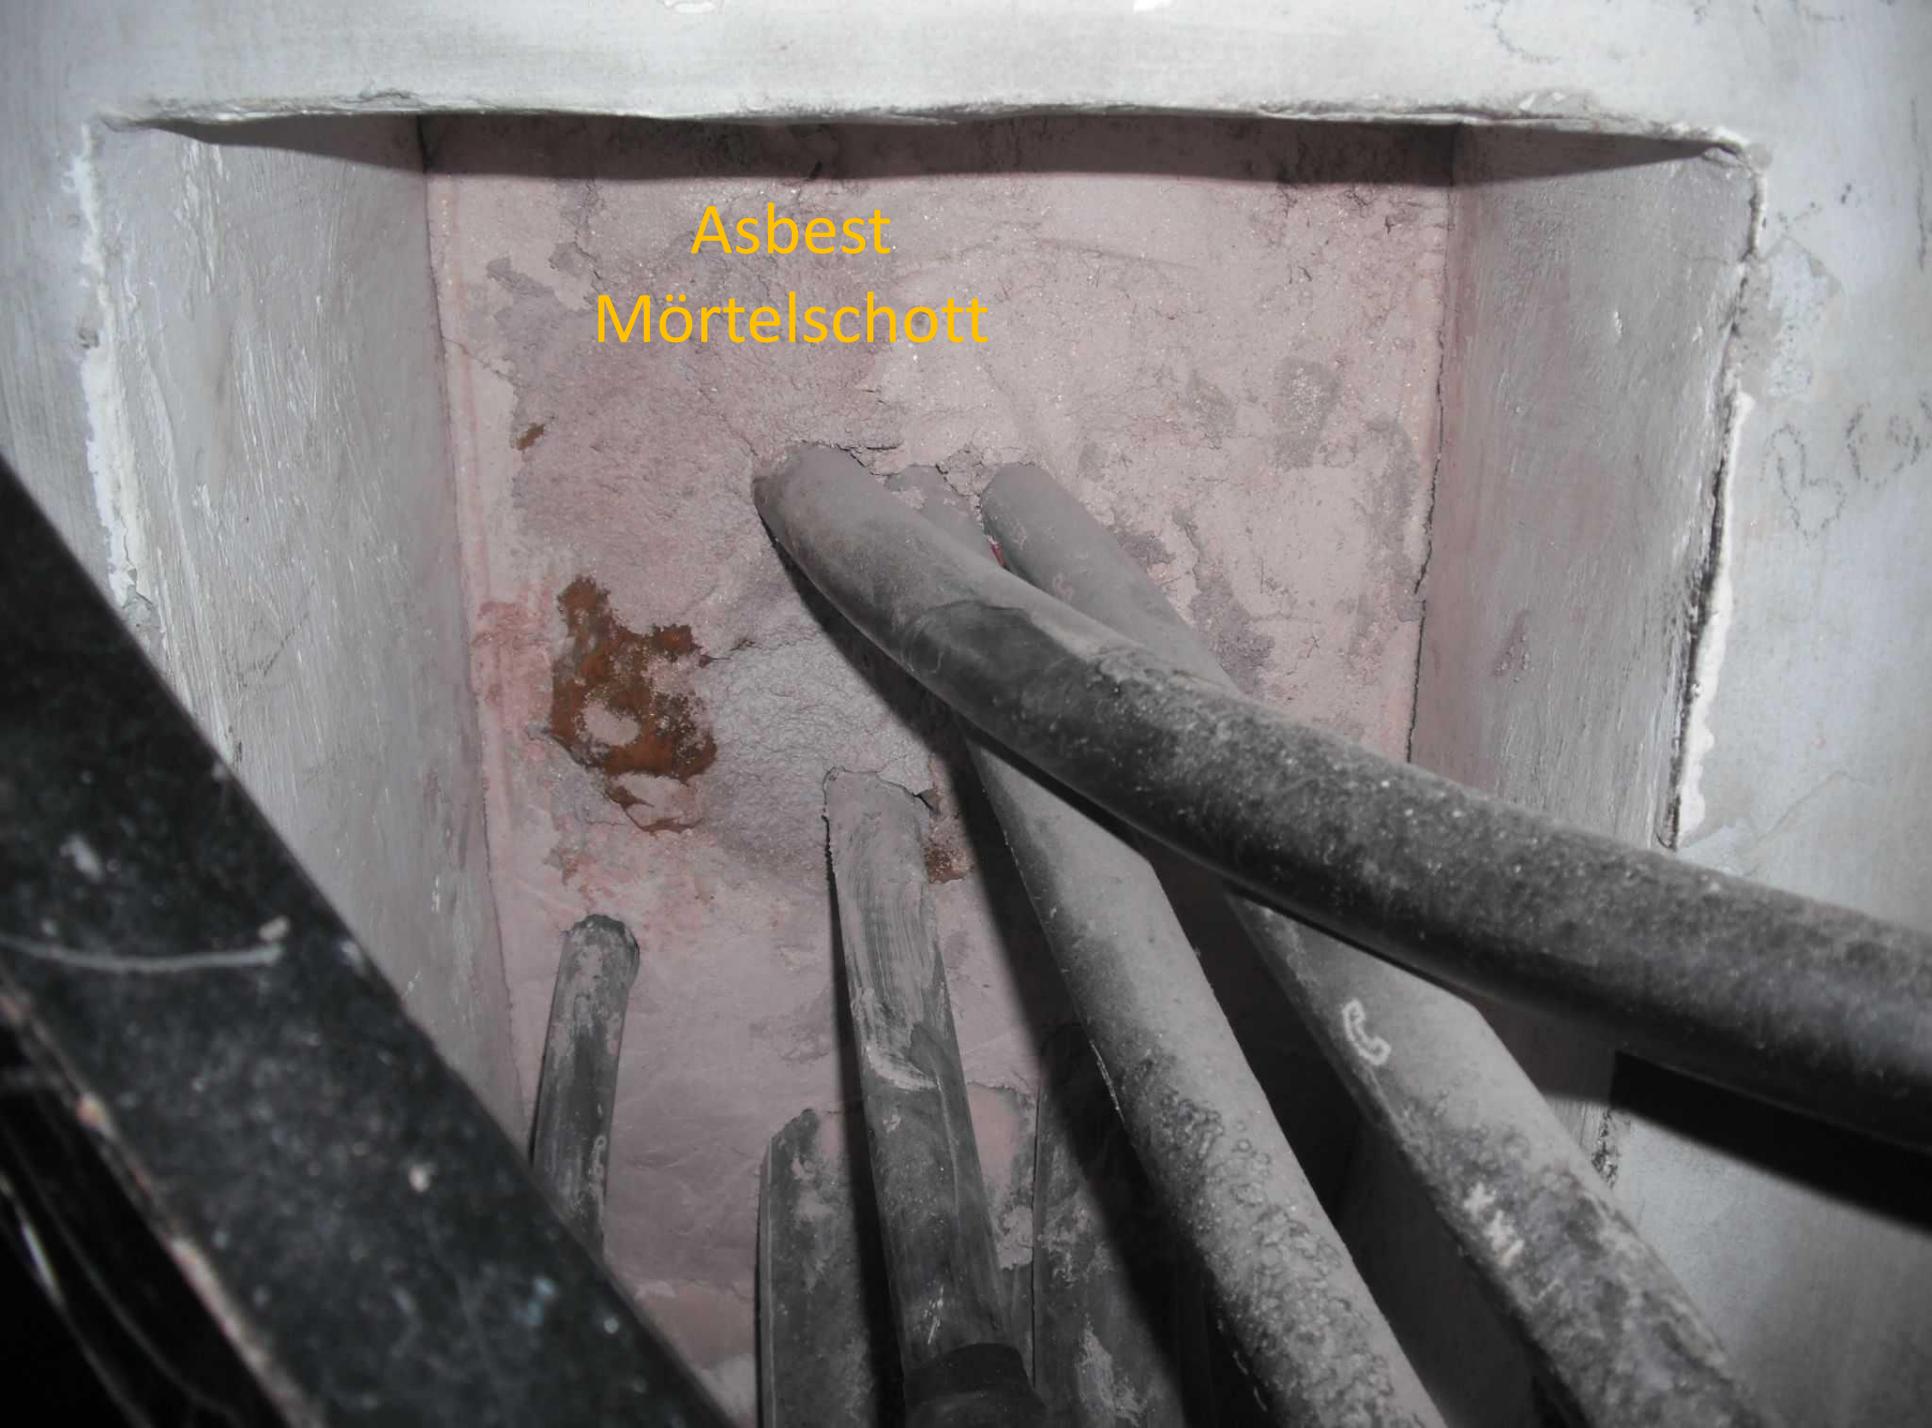
Asbest  
Mörtelschott

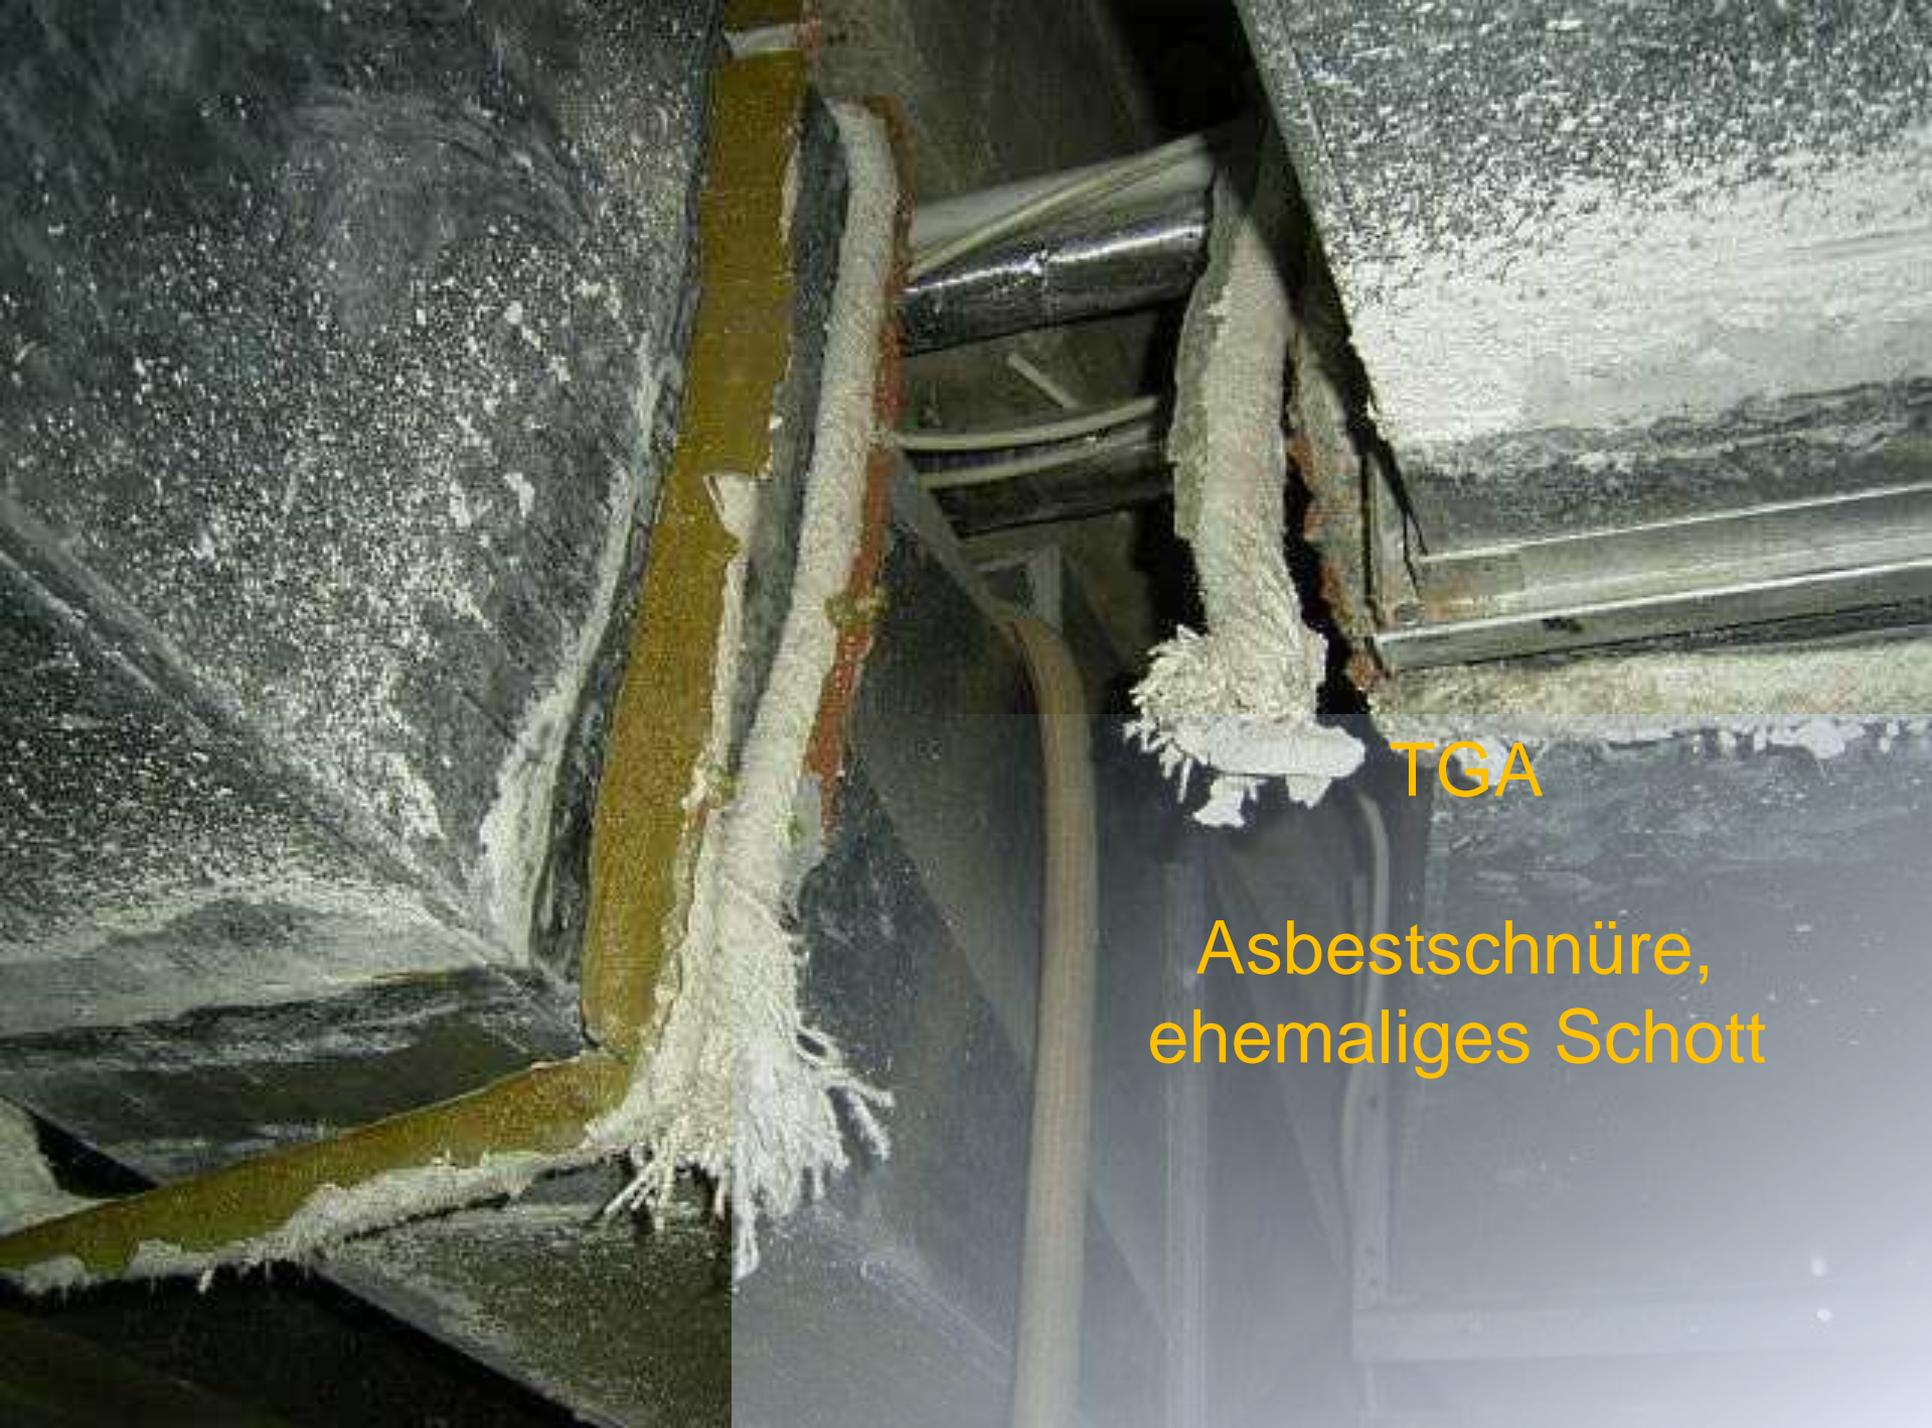
Asbestschnüre,  
ehemaliges Schott

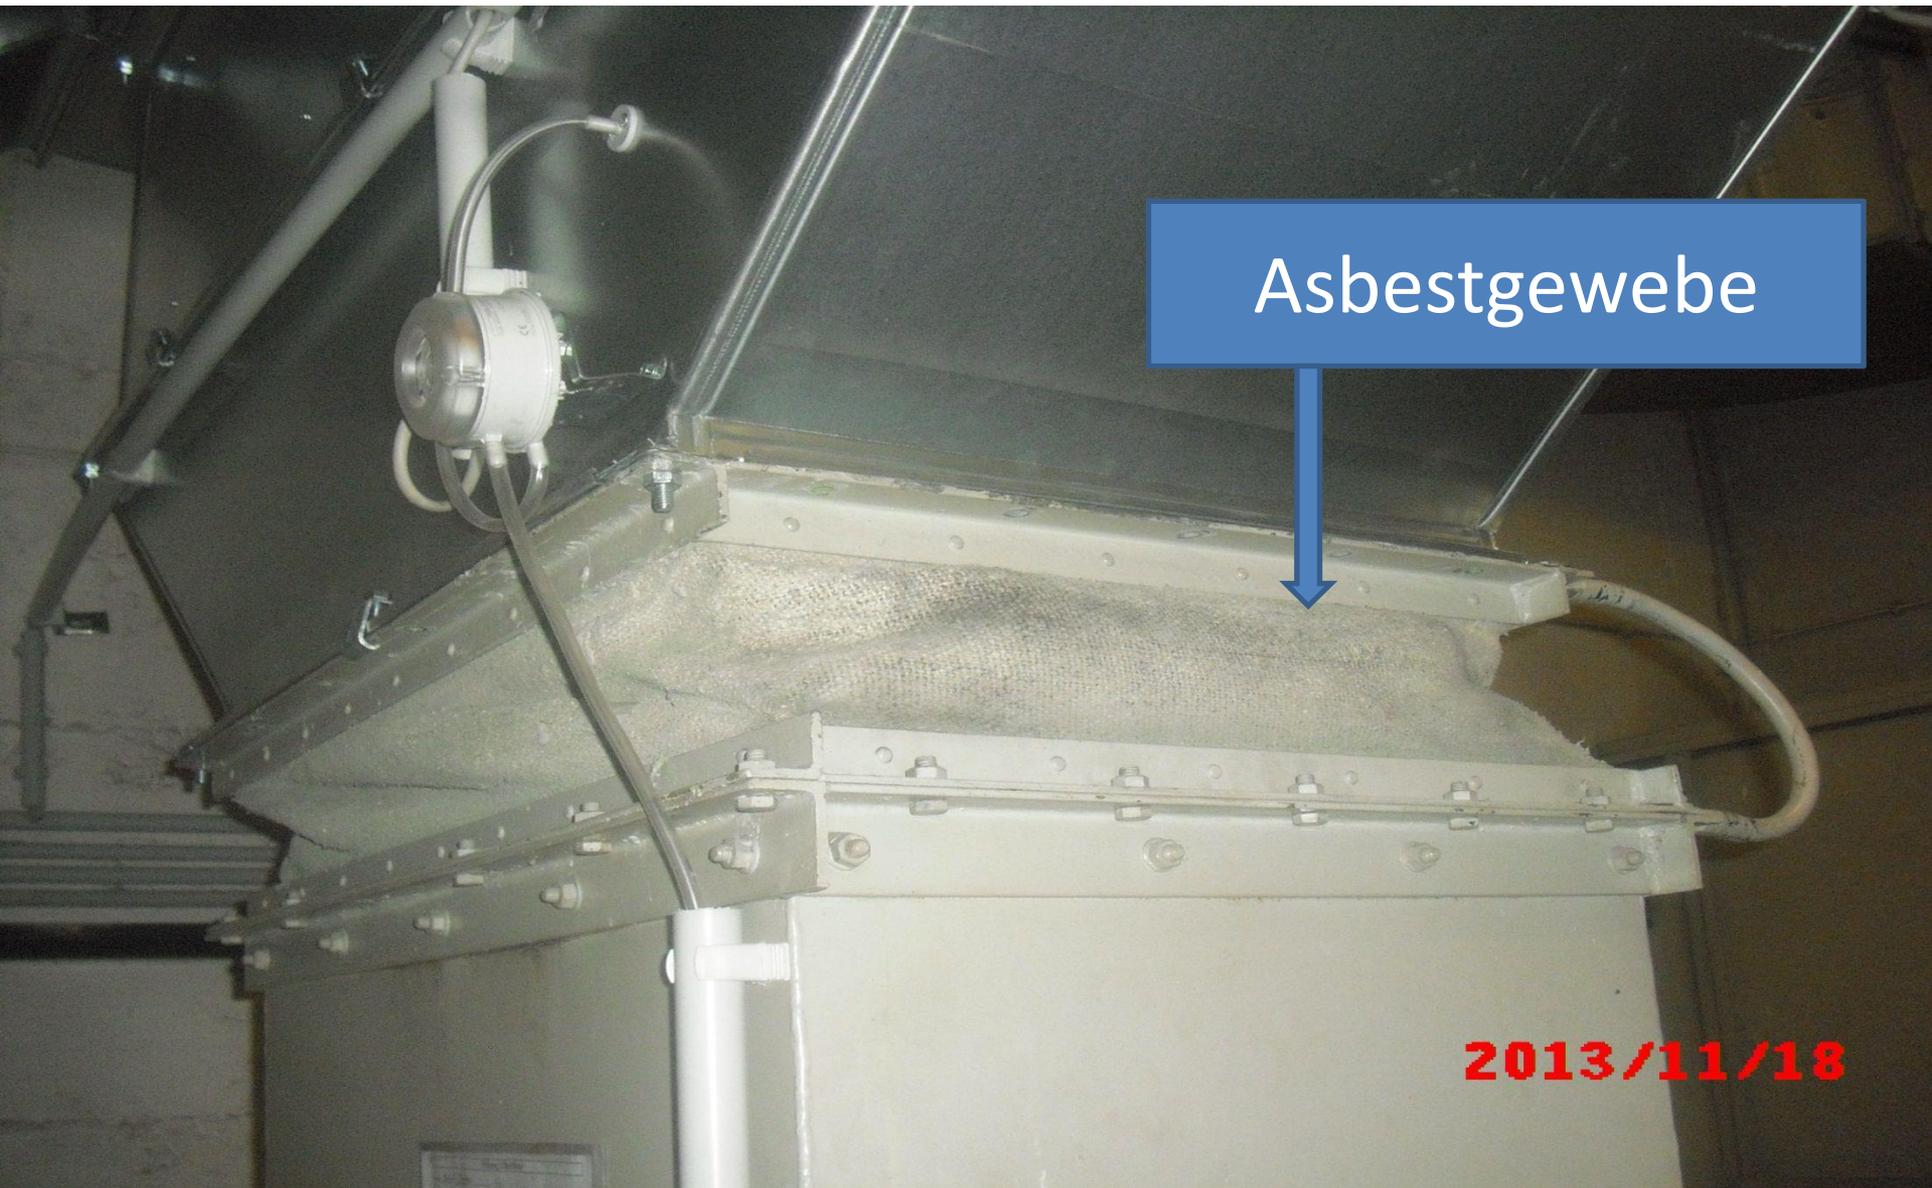
Asbestgewebe

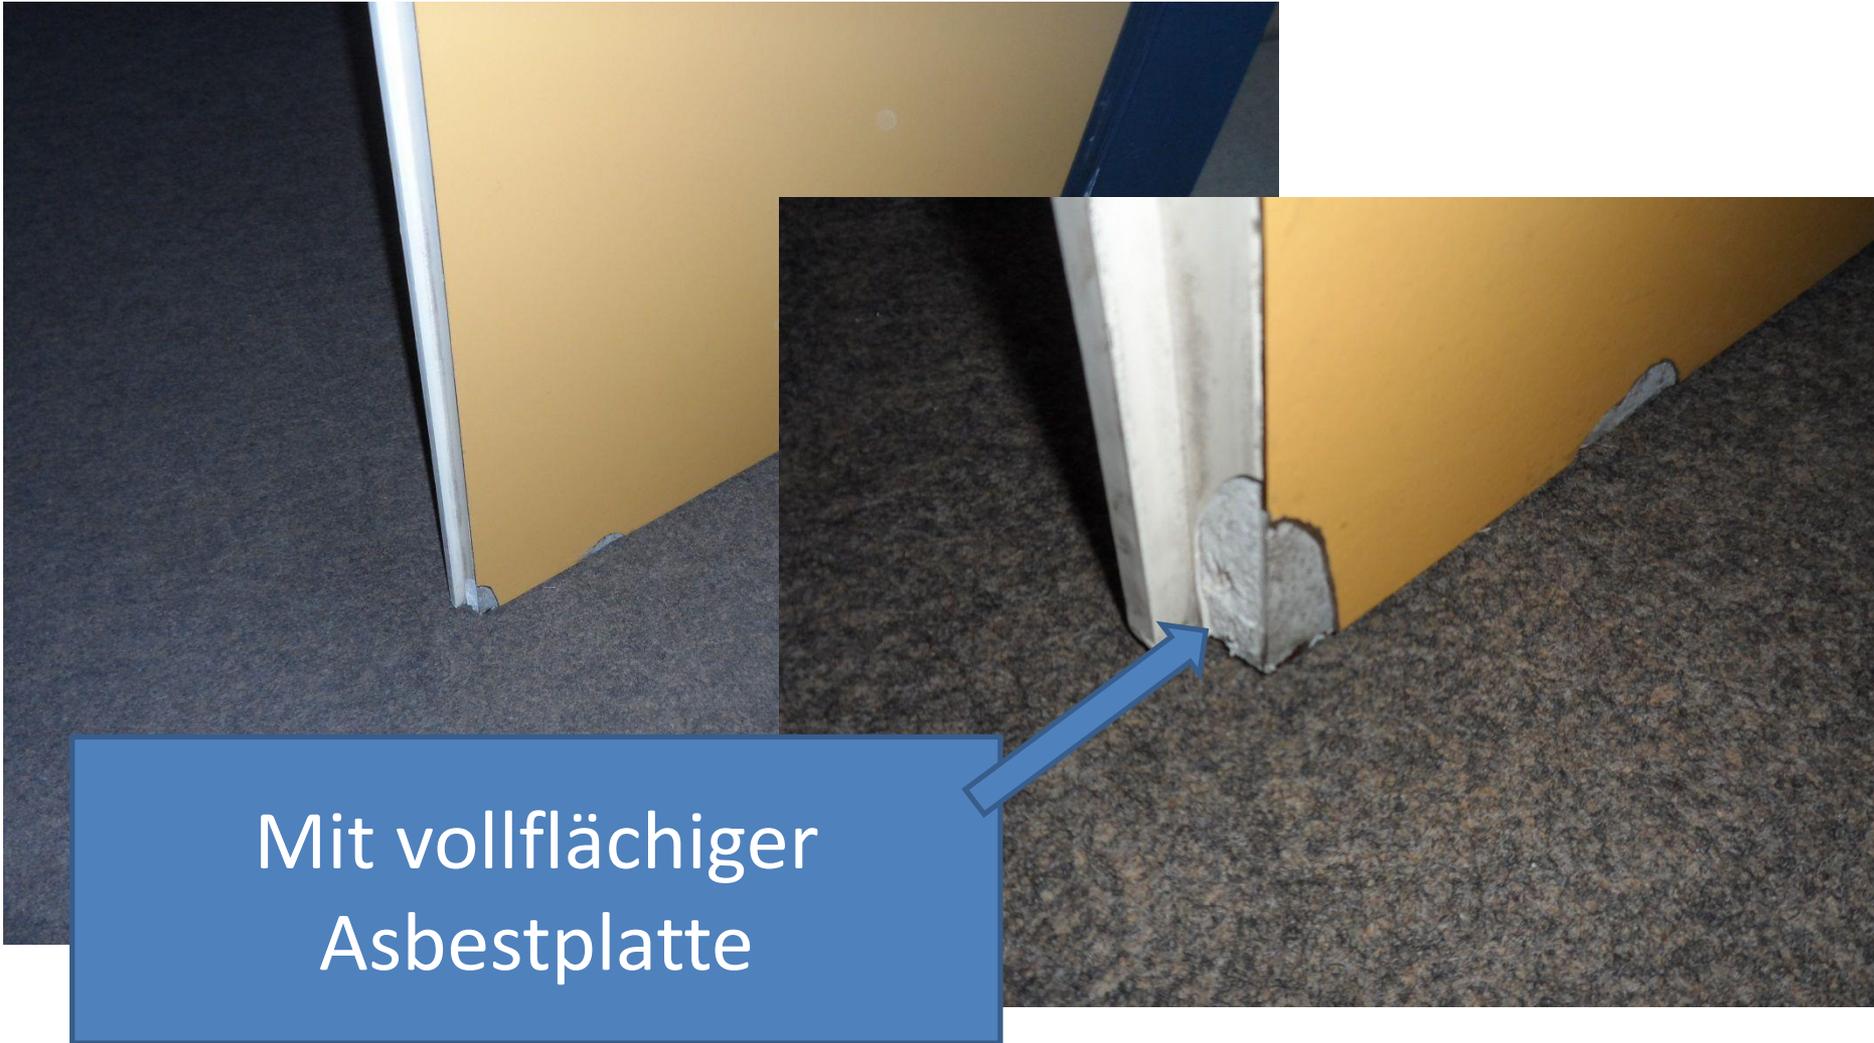
Asbest im  
Schlossbereich

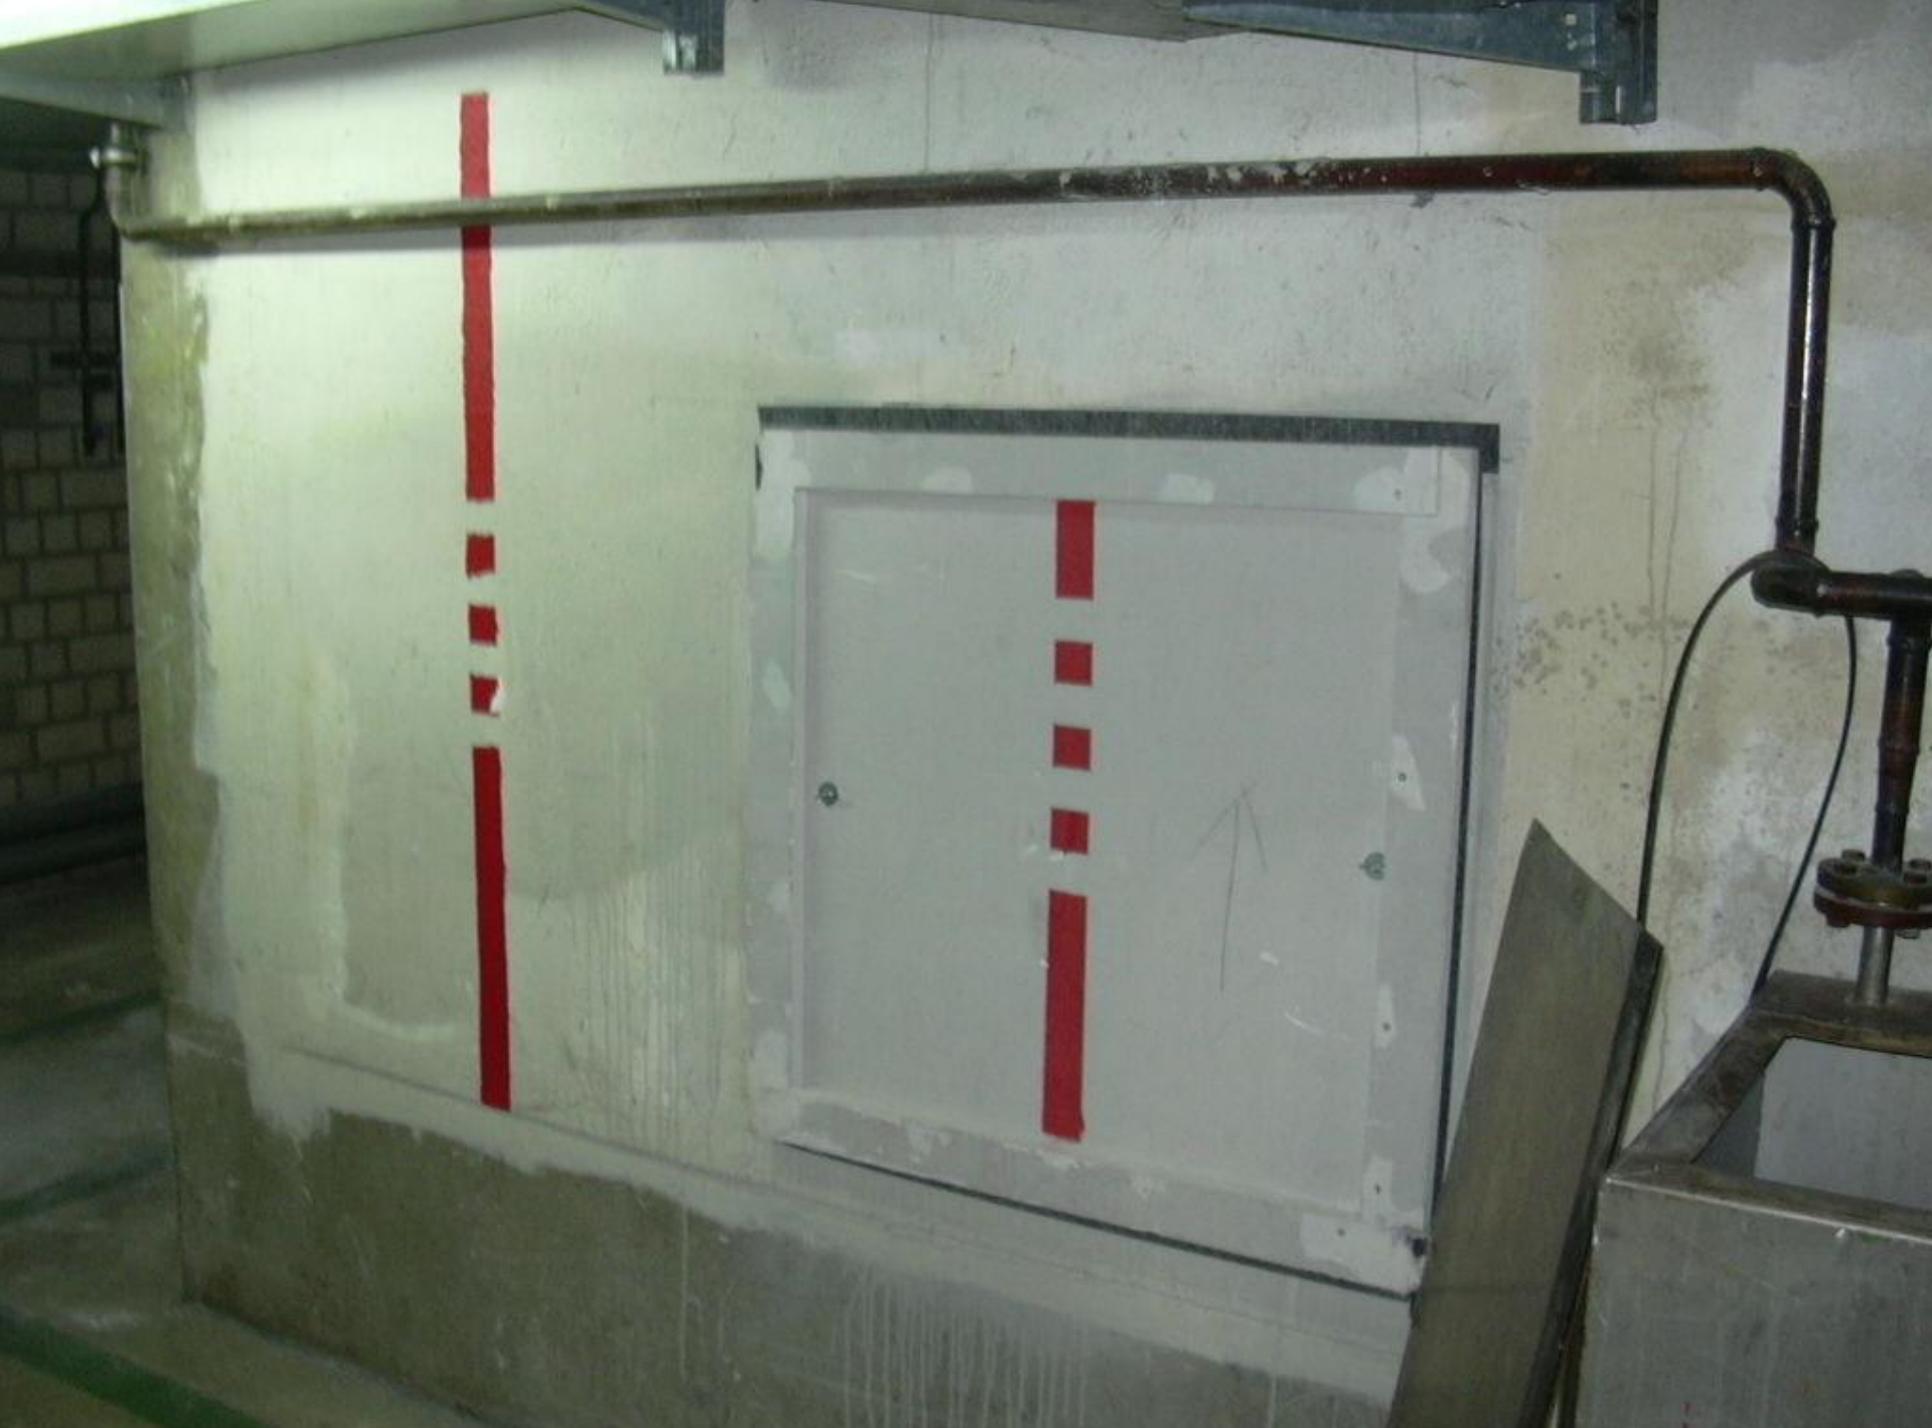
Asbestpappe, versteckt unter Anstrich

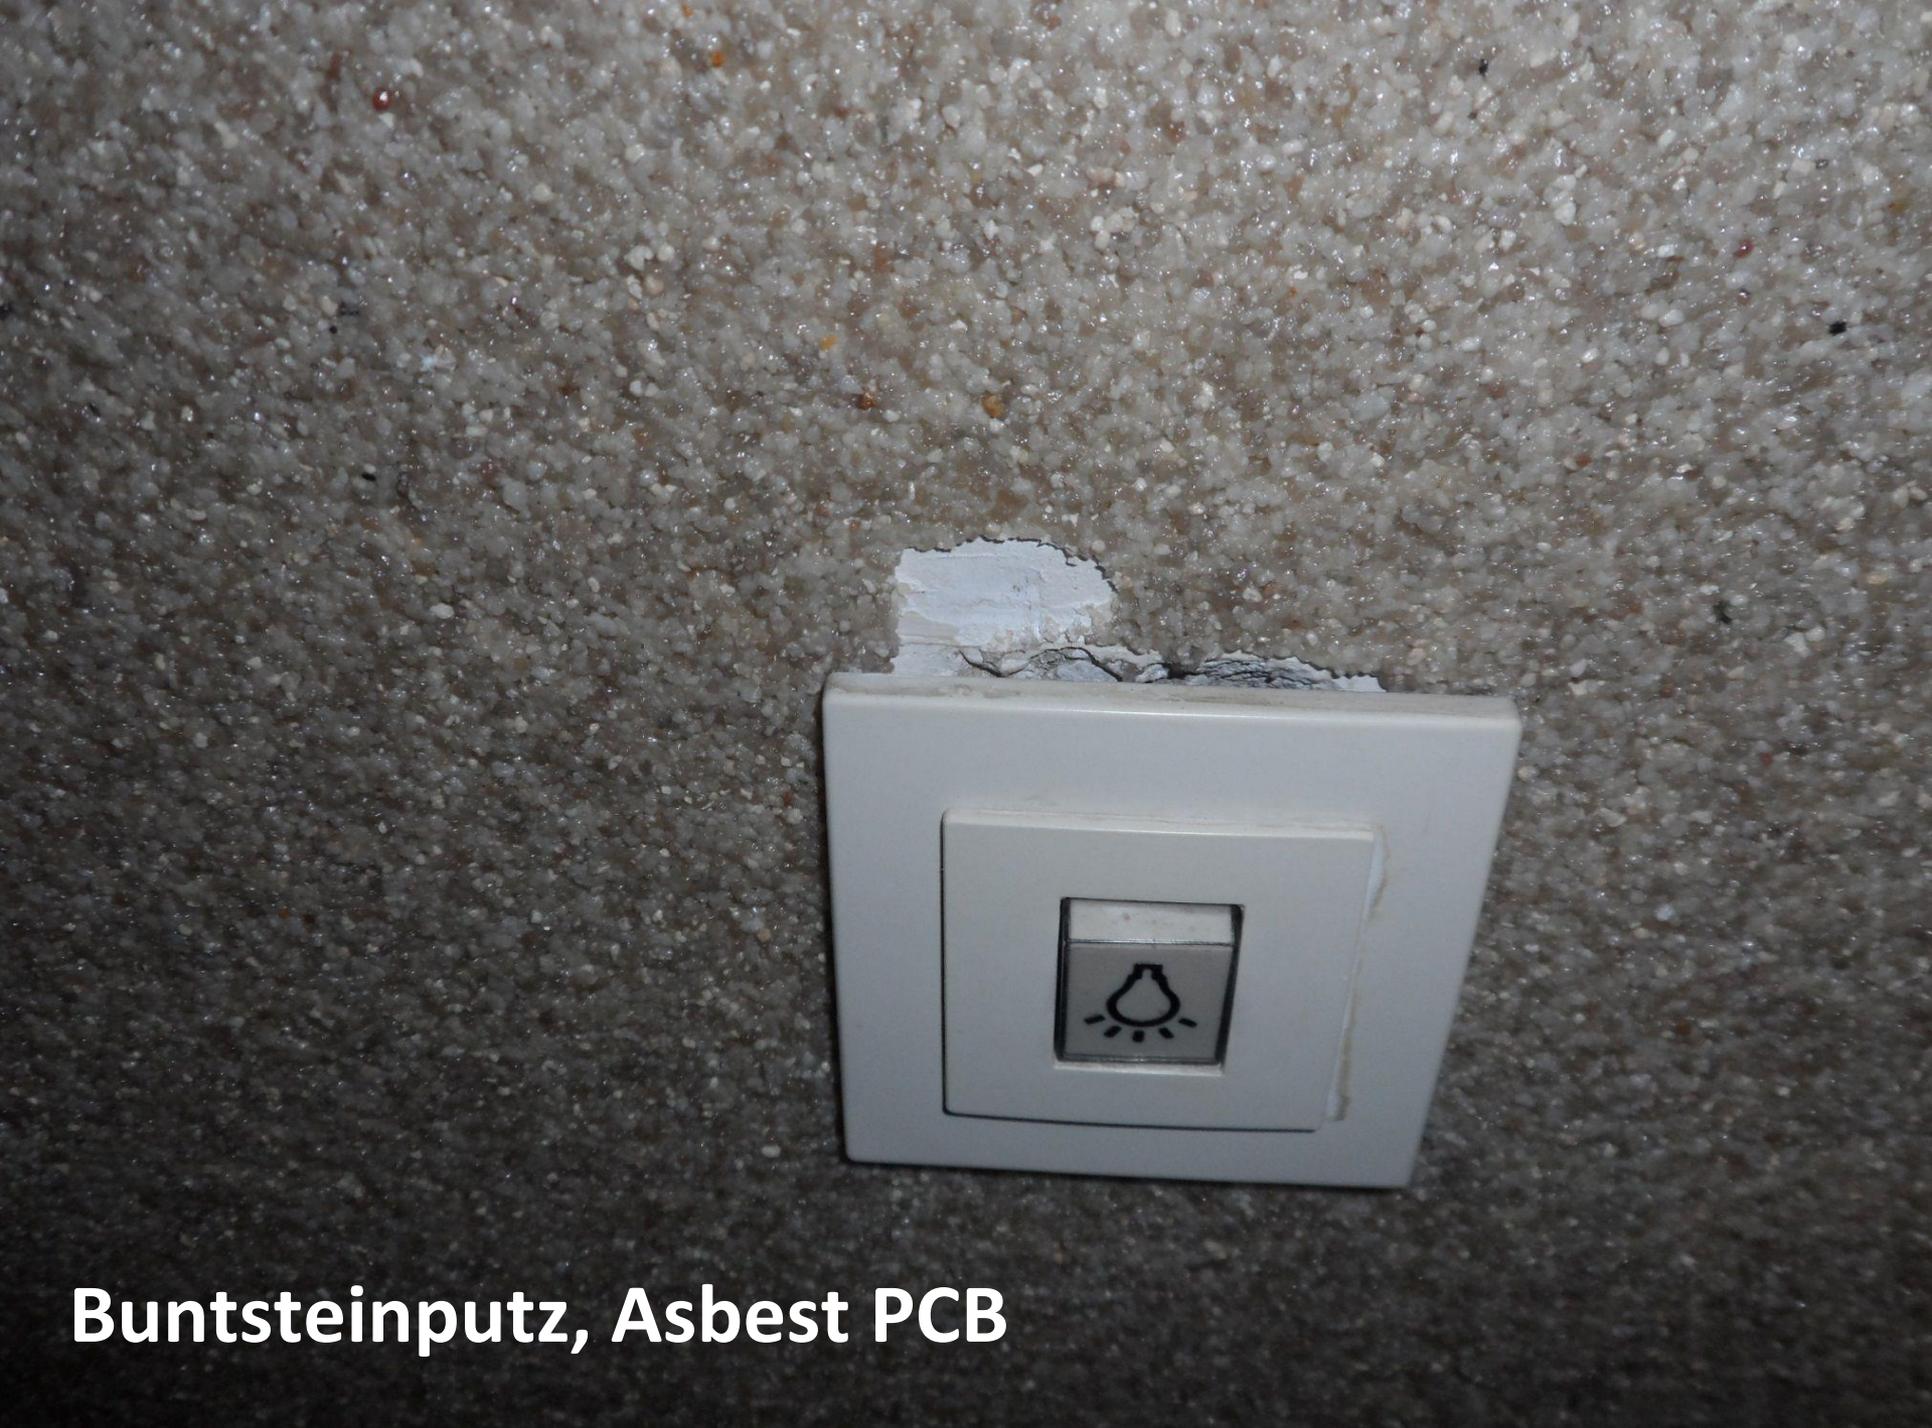
**Buntsteinputz, Asbest PCB**

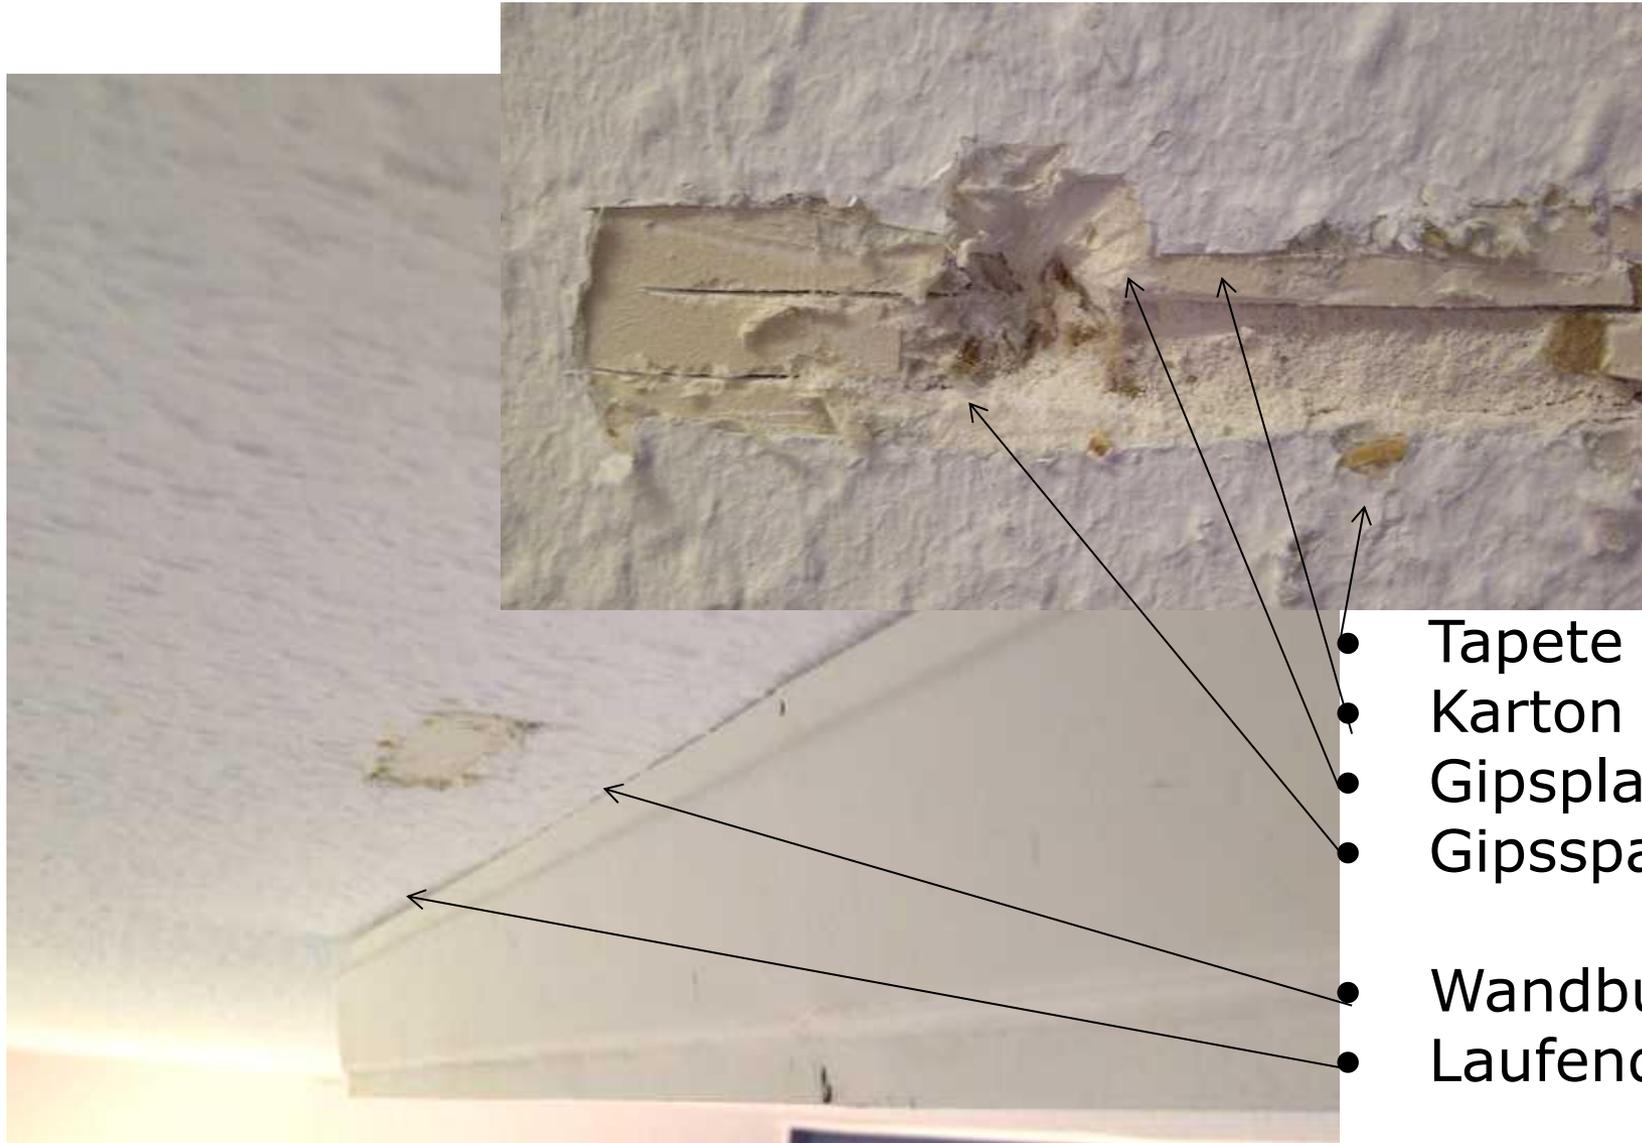
- Tapete
- Karton
- Gipsplatte
- Gipsspachtel

- Wandbuckel
- Laufende Wand

Spachtel hinter Raufasertapete,  
normale KS-Wand verputzt
