# Asbest

27.02.2018

**WESSLING GmbH**

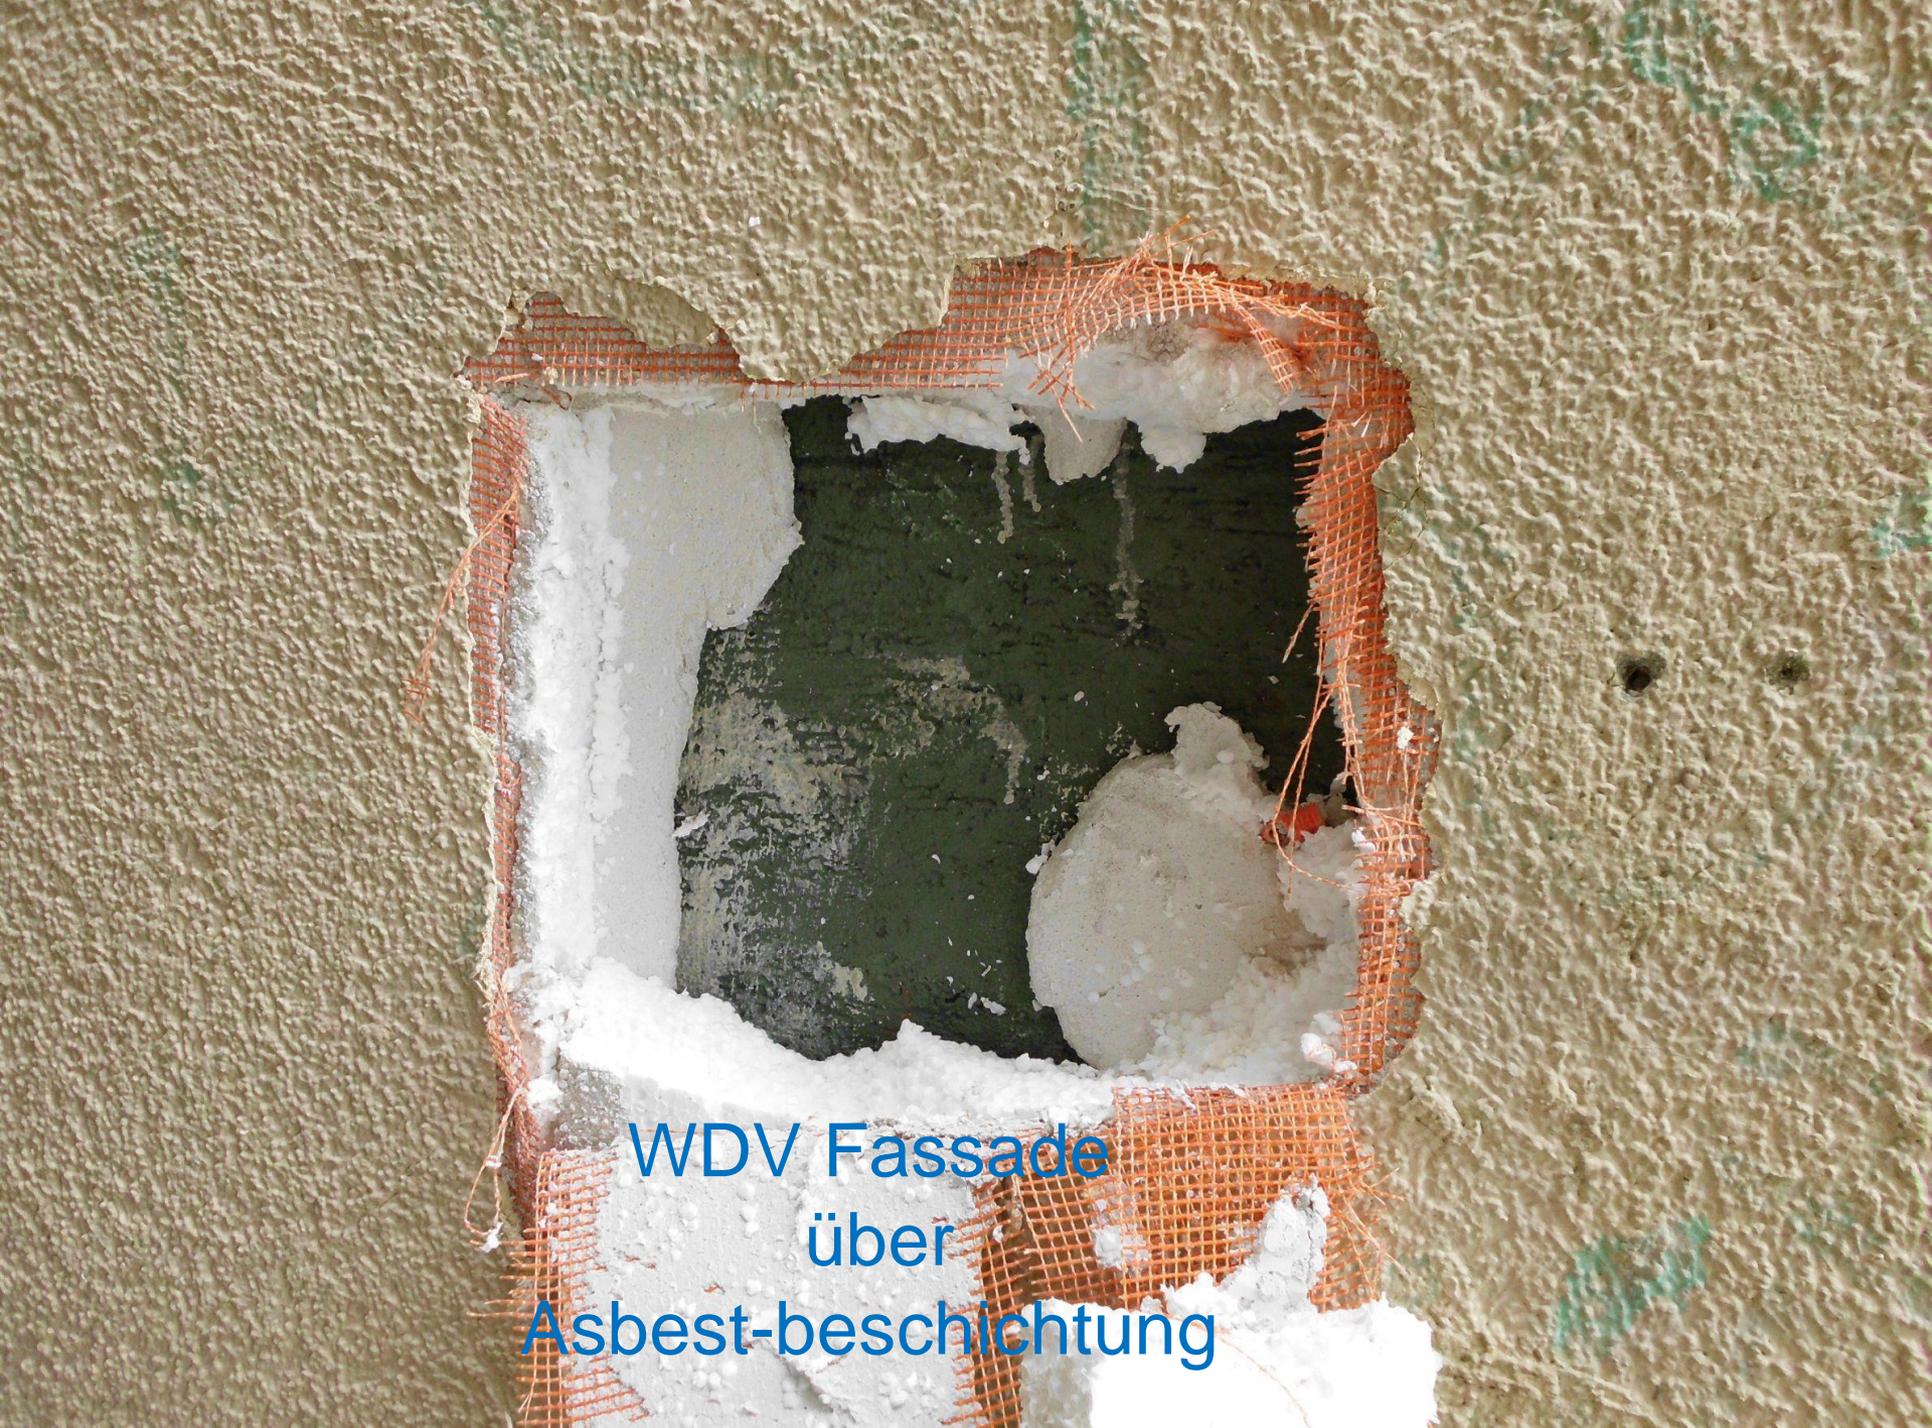
WDV Fassade  
über  
Asbest-beschichtung

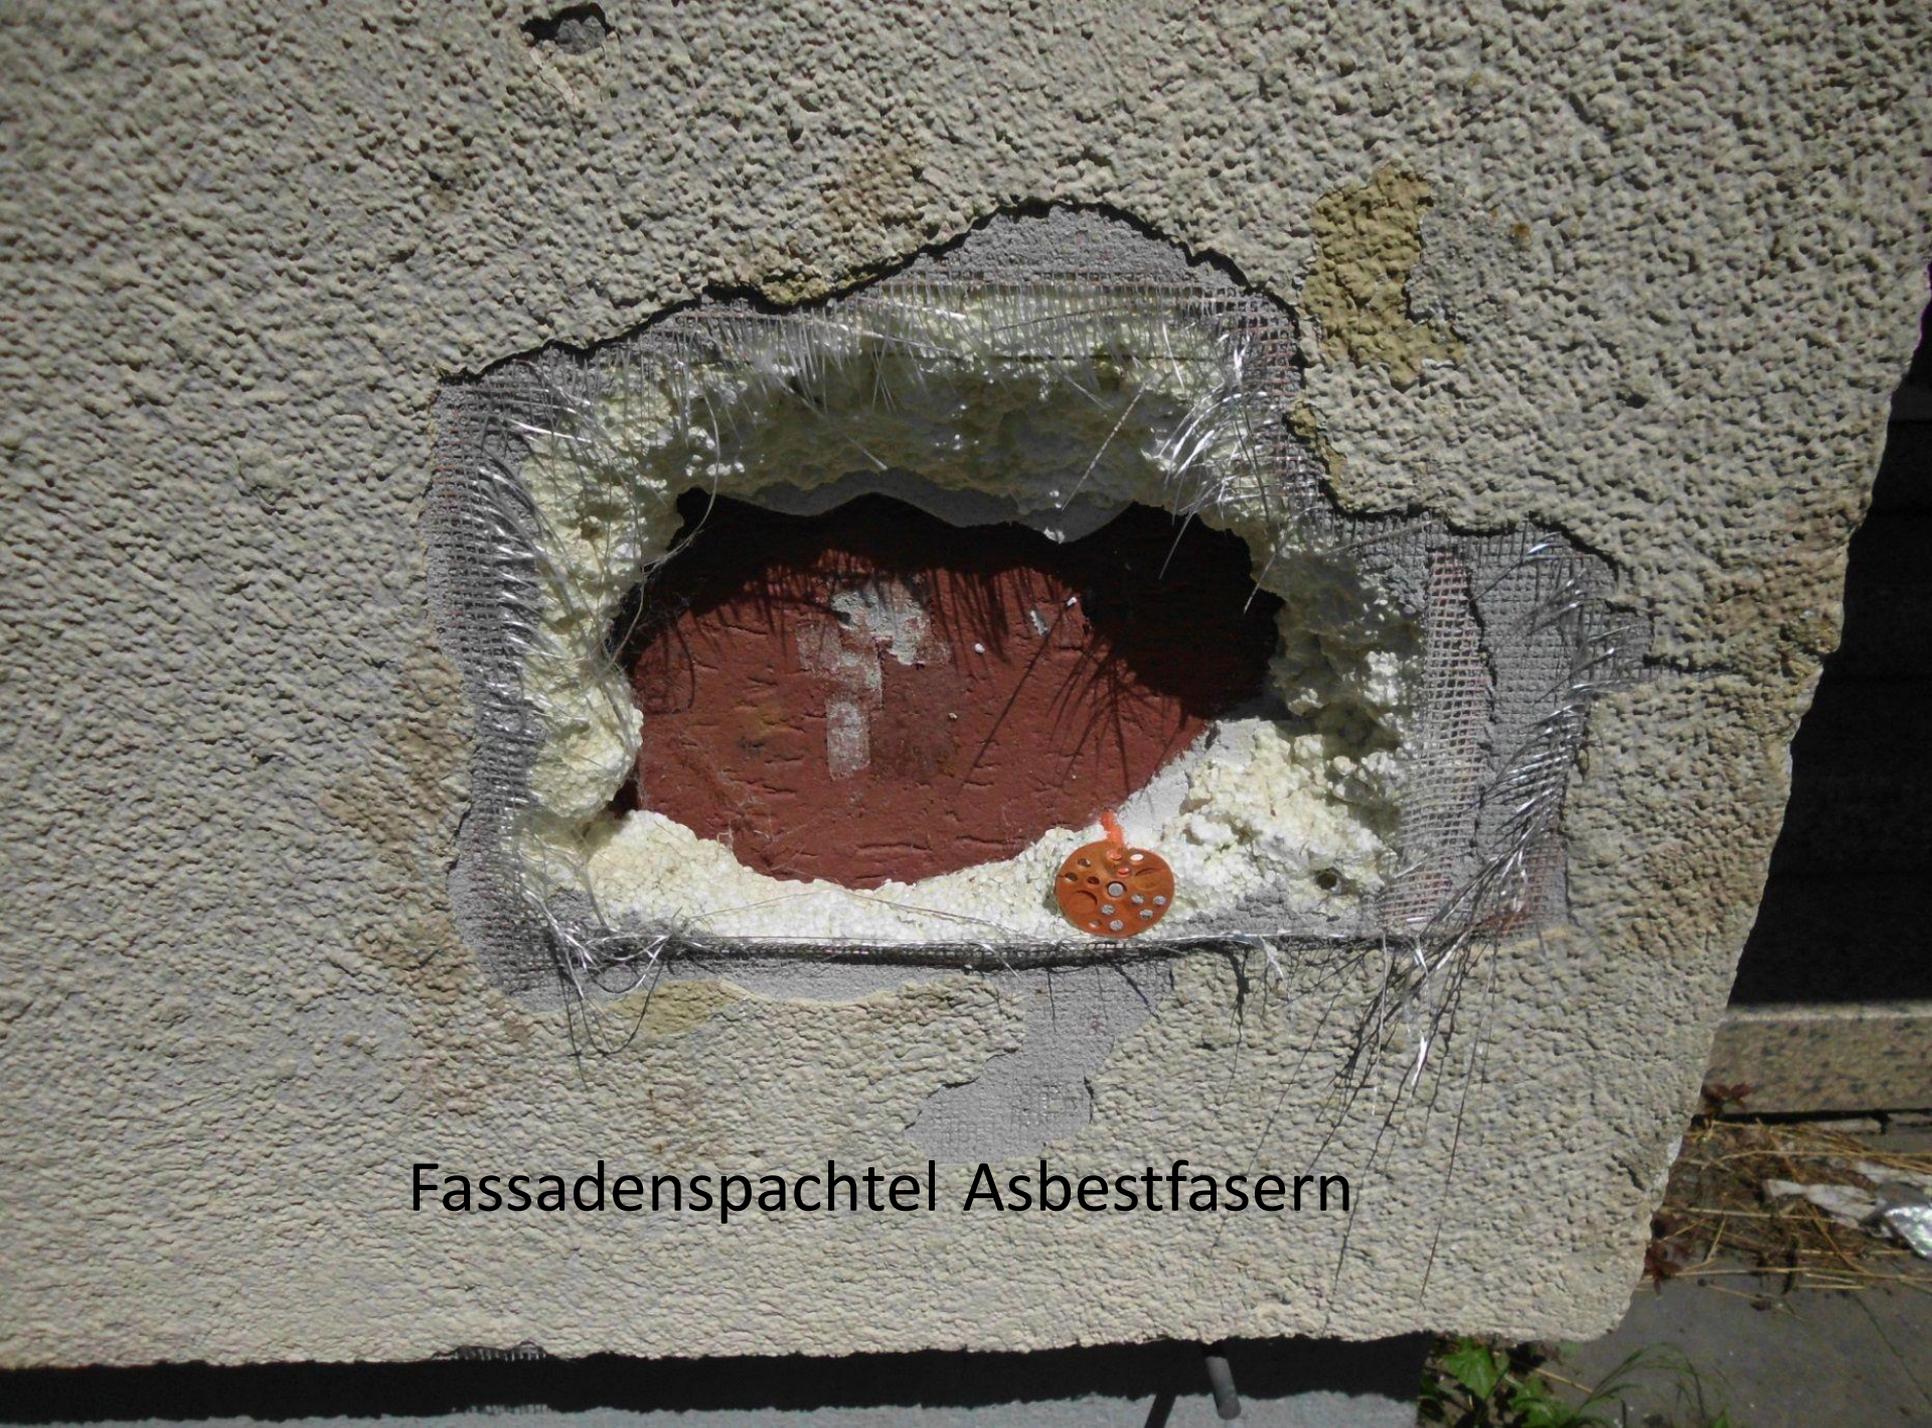
Fassadenspachtel Asbestfasern

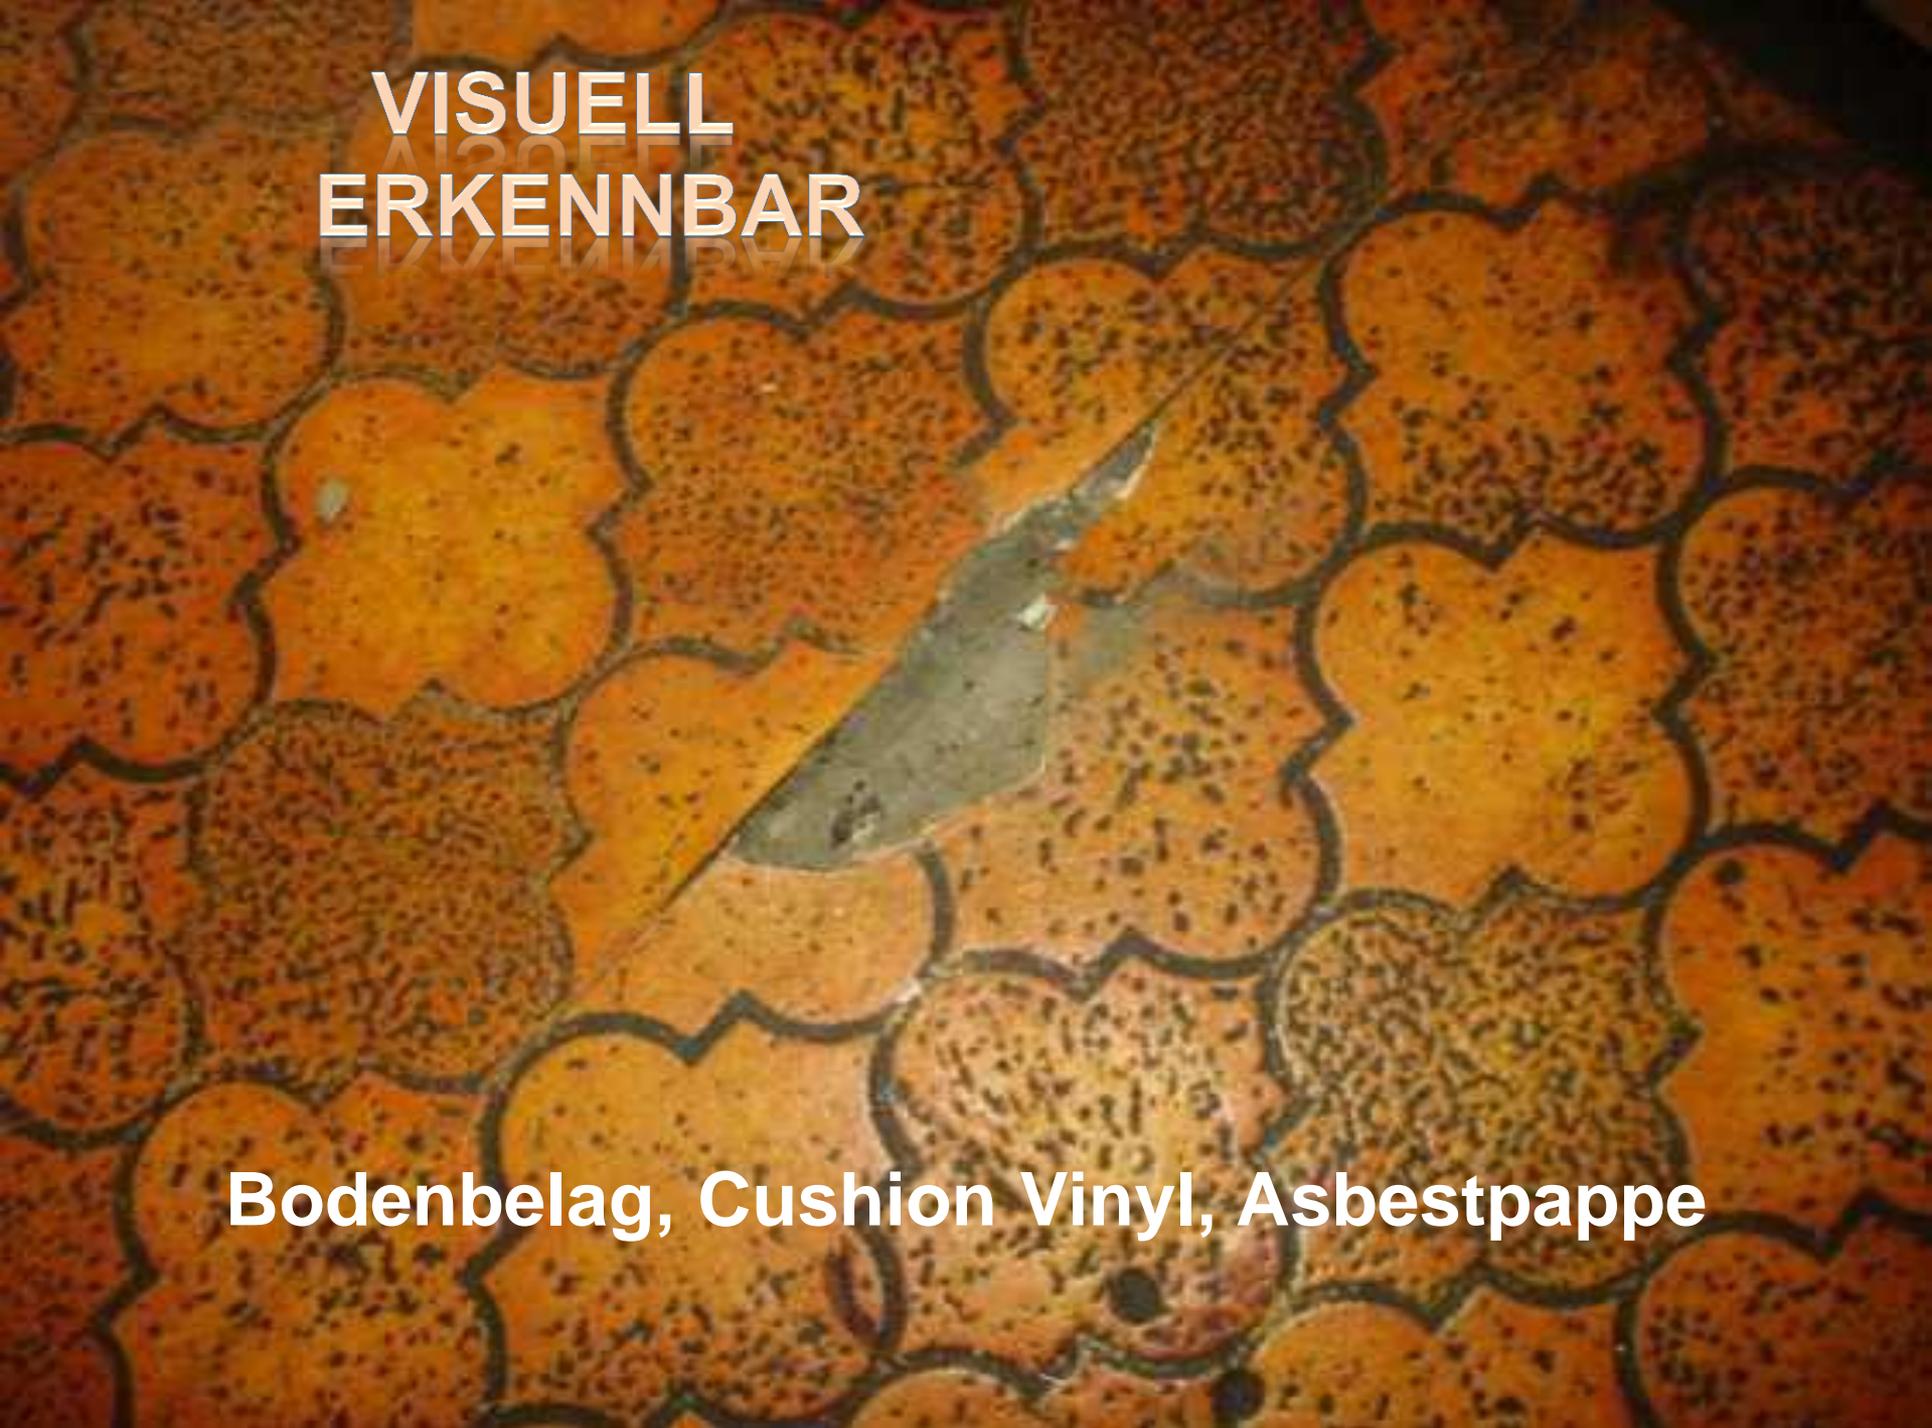
The image shows a close-up of a floor covering with a repeating pattern of interlocking, scalloped-edged shapes. The pattern is rendered in shades of orange, yellow, and brown. The surface has a mottled, speckled texture. A significant portion of the top layer is missing, revealing a grey, fibrous material underneath. The text 'VISUELL ERKENNBAR' is overlaid in the top left, and 'Bodenbelag, Cushion Vinyl, Asbestpappe' is overlaid at the bottom.

**VISUELL  
ERKENNBAR**

**Bodenbelag, Cushion Vinyl, Asbestpappe**

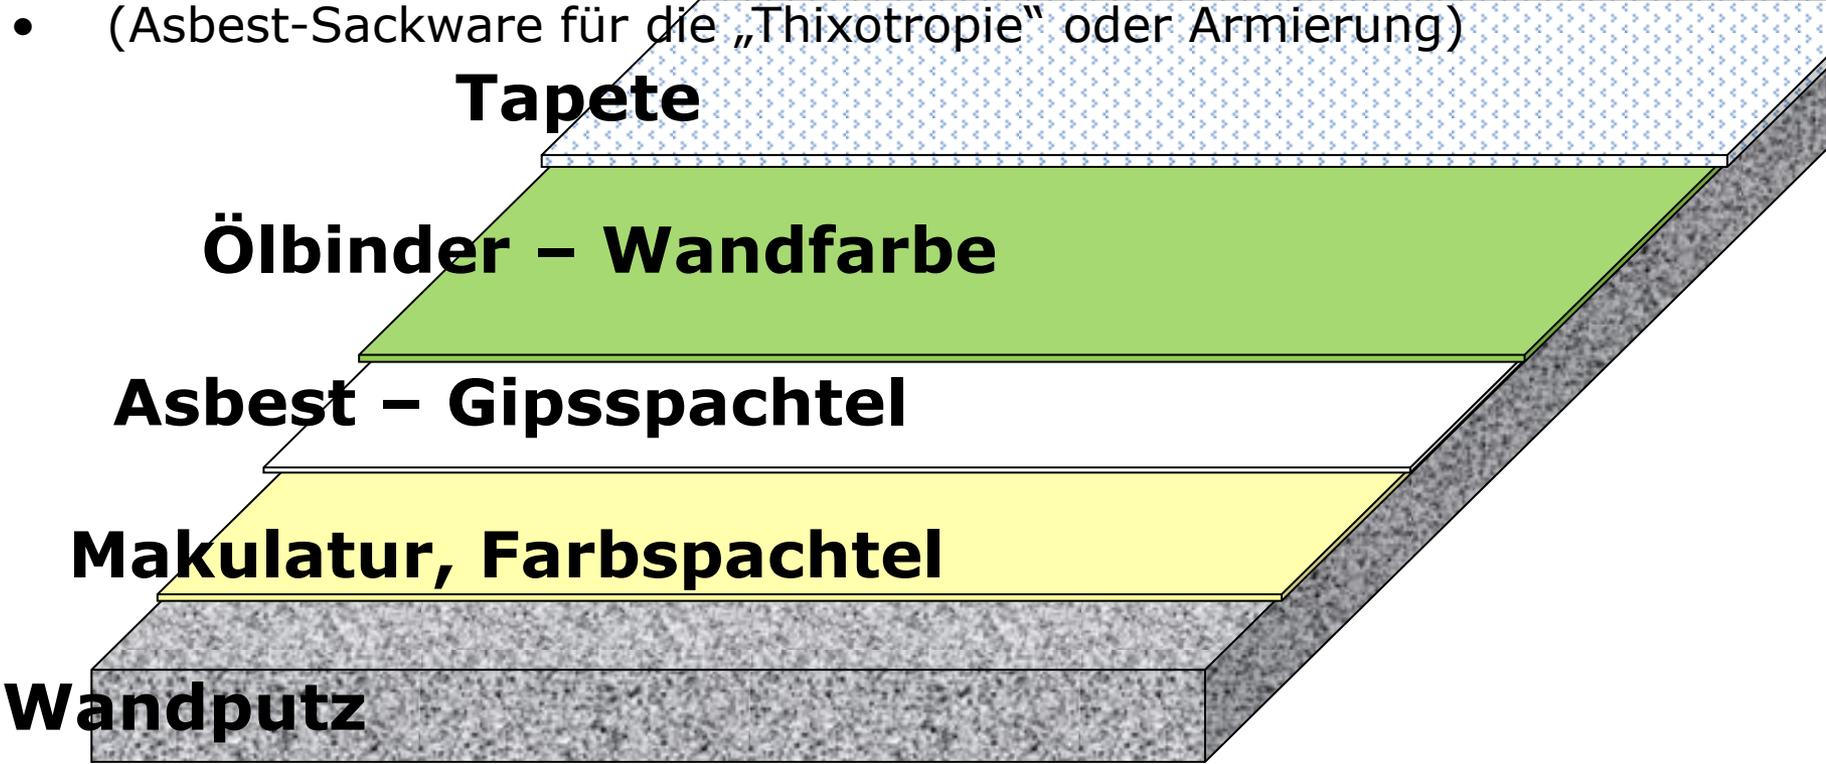
**Tapete**

A 3D perspective diagram showing the layers of a wall from top to bottom. The layers are: 1. Tapete (blue patterned layer), 2. Ölbinder – Wandfarbe (green layer), 3. Asbest – Gipsspachtel (white layer), 4. Makulatur, Farbspachtel (yellow layer), and 5. Wandputz (grey textured layer). The layers are shown as a stack of horizontal slabs on a sloped surface.

**Ölbinder – Wandfarbe**

**Asbest – Gipsspachtel**

**Makulatur, Farbspachtel**

**Wandputz**
