# DAS RADEA-VERFAHREN

## Fallbeispiele Radonsanierung

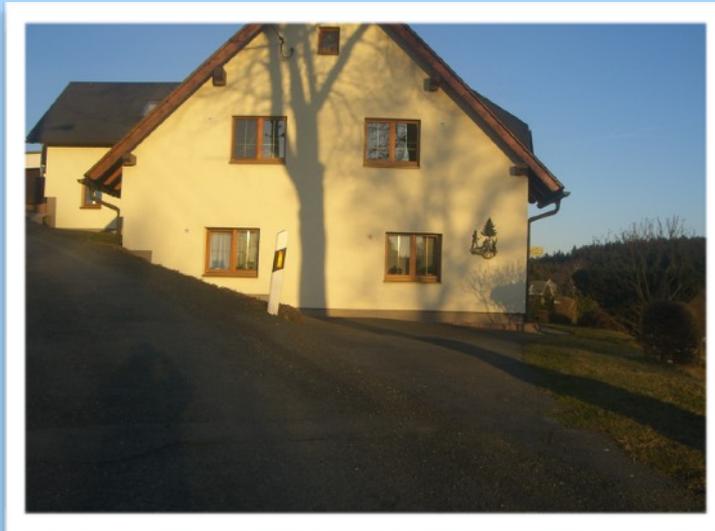
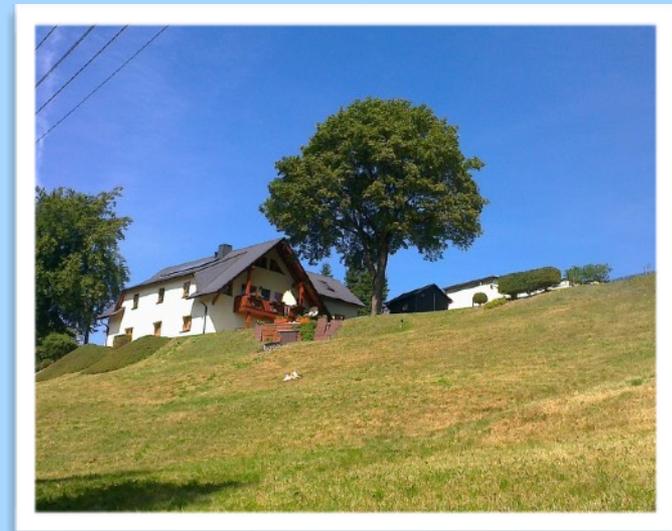
Einfamilienhaus, Hanglage, teilunterkellert.

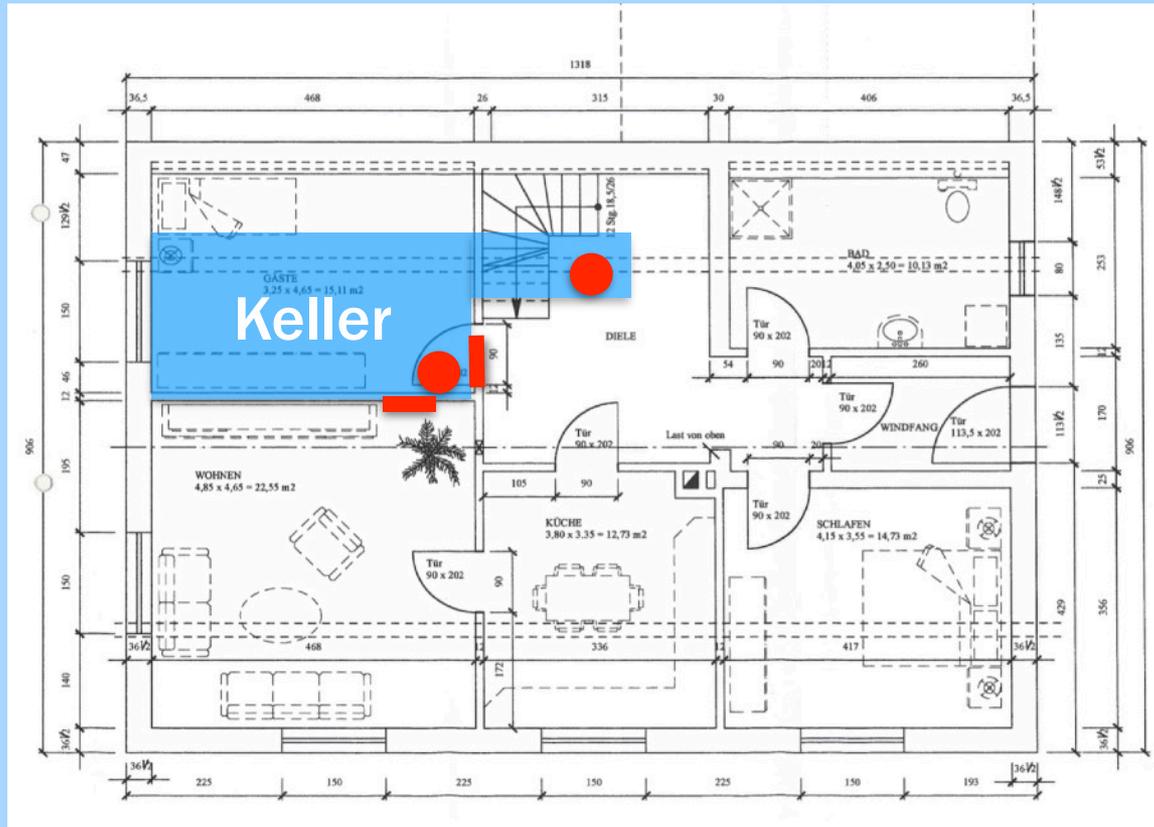
● Boden-Bohrung

■ Wand-Bohrung

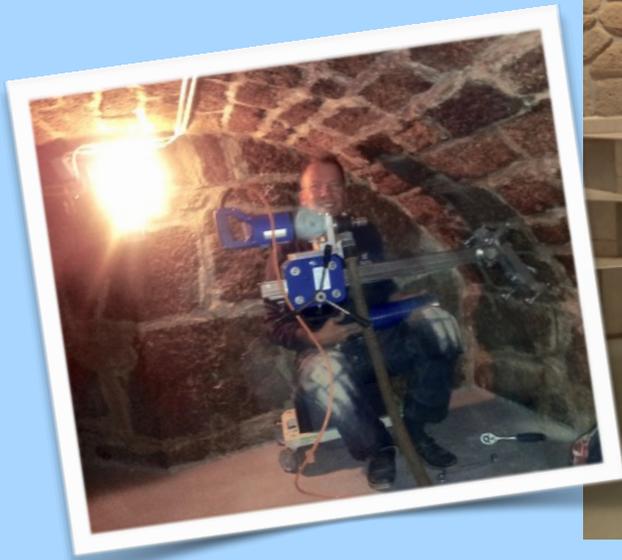
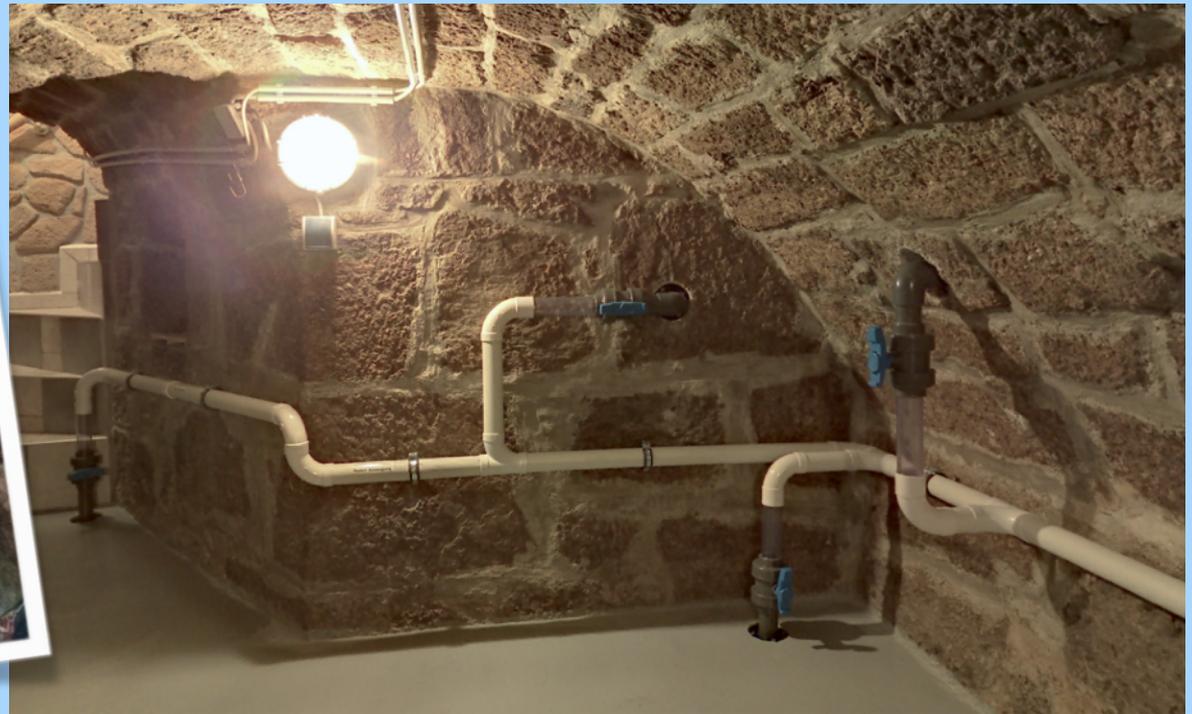
**Info:** Der Einsatz von Stellhähne zur Synchronisation von Unterdruck an den Absaugpunkten unterliegt dem patentrechtlichen Schutz von RADEA.

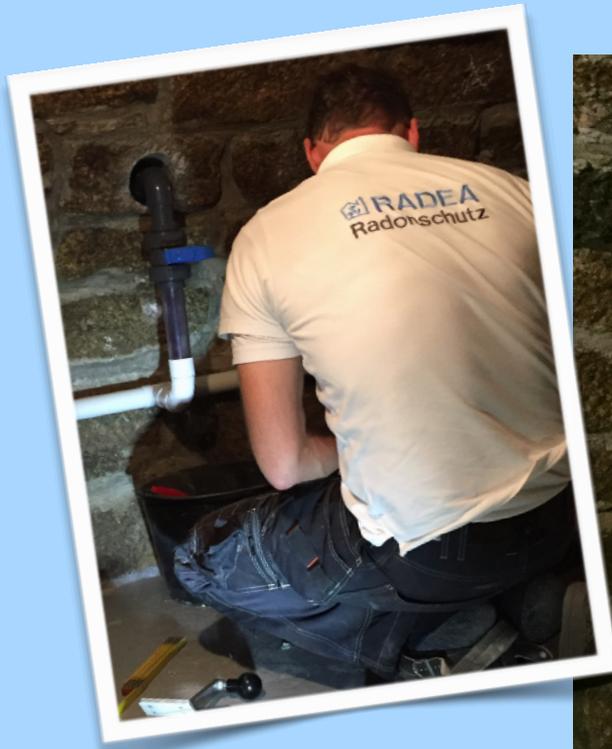
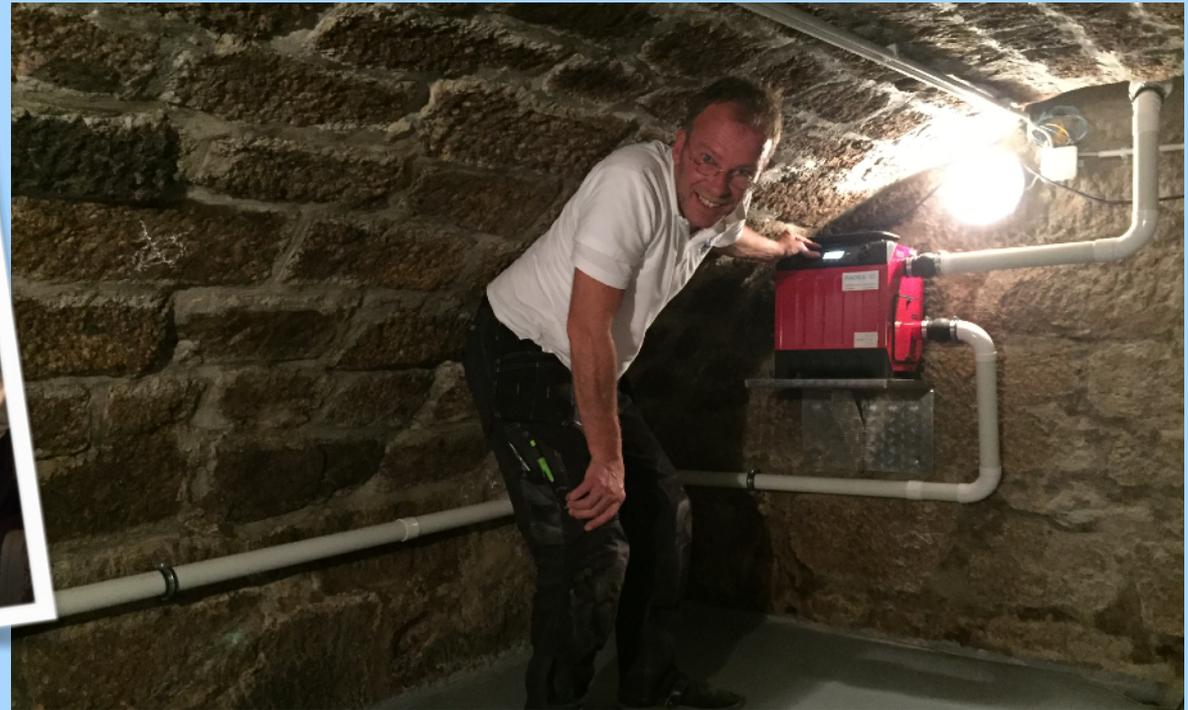
Klein, fein und niedrig, so war die Sanierung im Vogtland.  
Max.-Leistung des Radonsaugers: Luftmenge bis 300m<sup>3</sup>/h, Unterdruck bis 26.000 Pascal.  
Software gesteuerter Radonsauger.

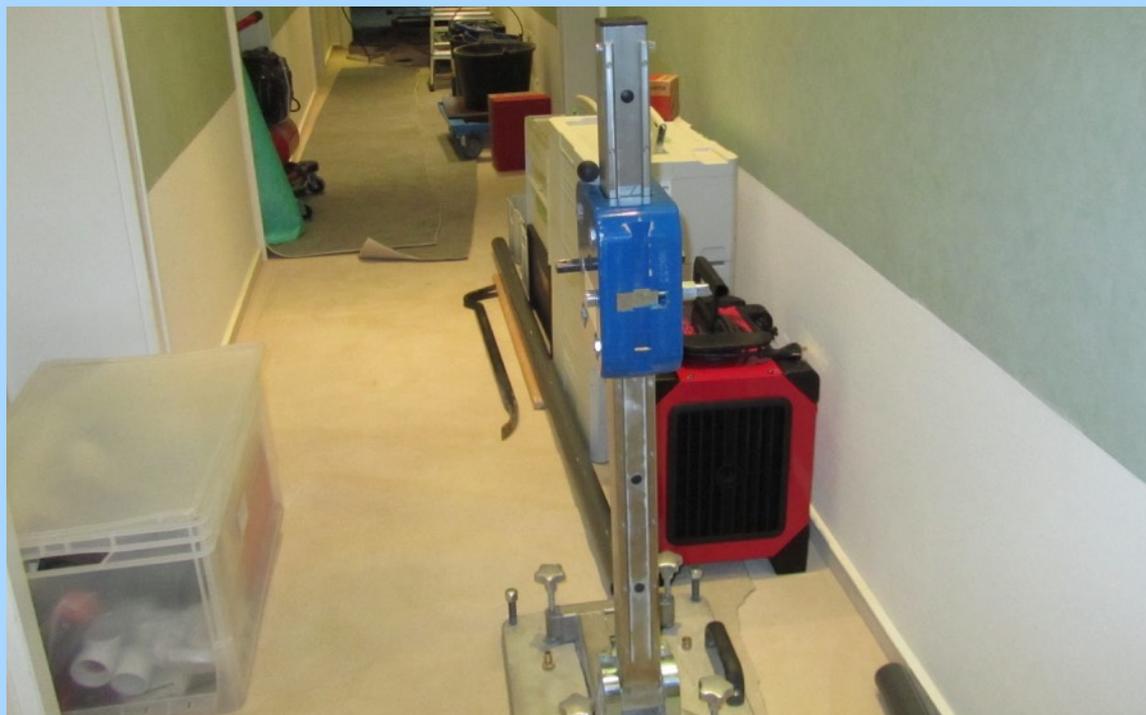
Weißer Teppich und sehr hochwertige Badausstattung sind bei Kernbohrarbeiten an Wand und Boden für Mensch und Maschine eine Herausforderung.

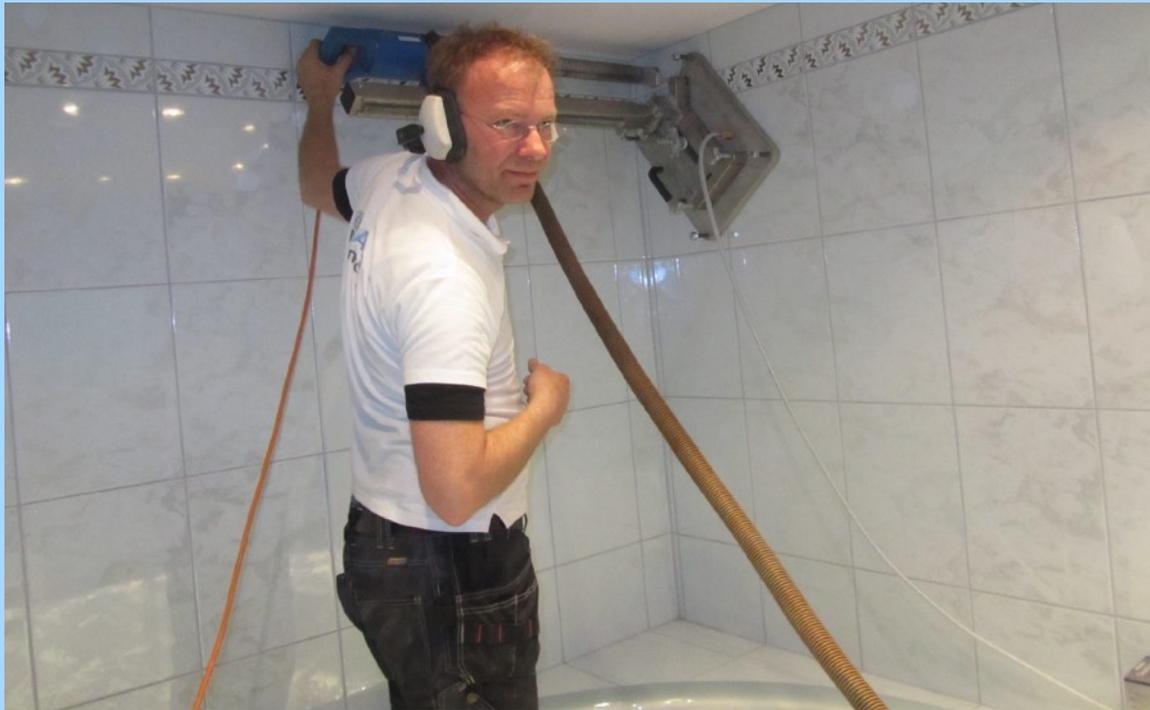
Die Festlegung der Absaugpunkte und der Rohrführung erfordern gutes Planen. Die Optik der Räumlichkeiten so wenig wie möglich zu ändern, das gilt es umzusetzen.

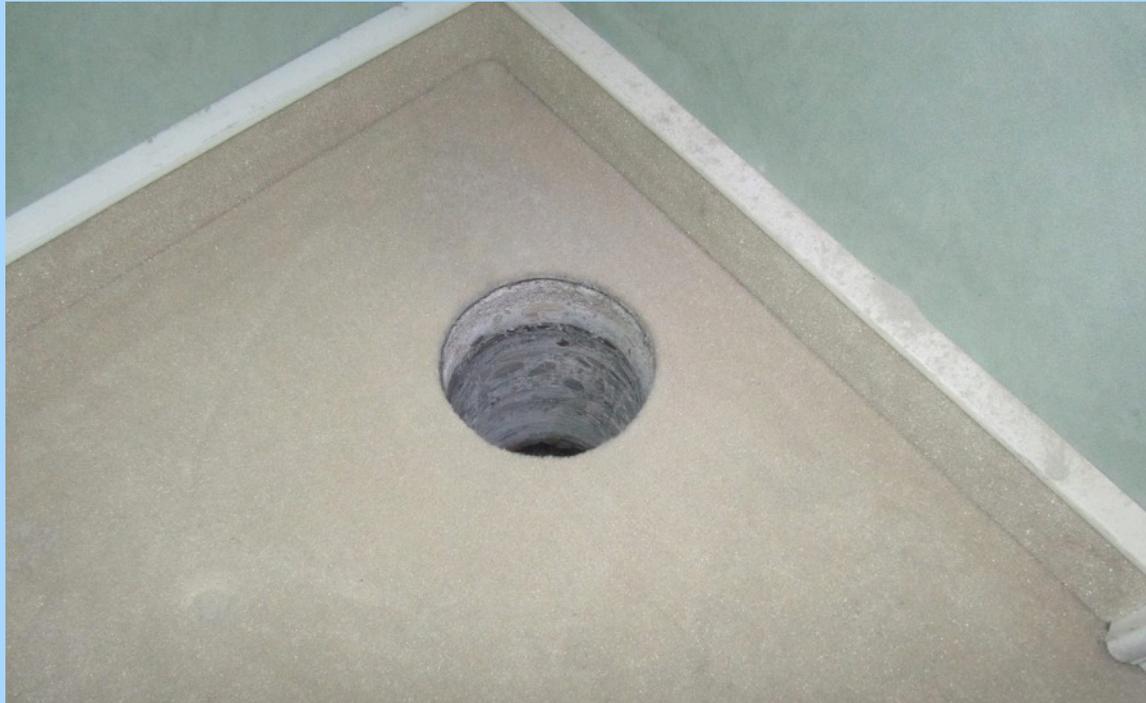
Sauberkeit, Sauberkeit, Sauberkeit.  
Staub- und Wasserfreies Bohren ist generell Pflicht.

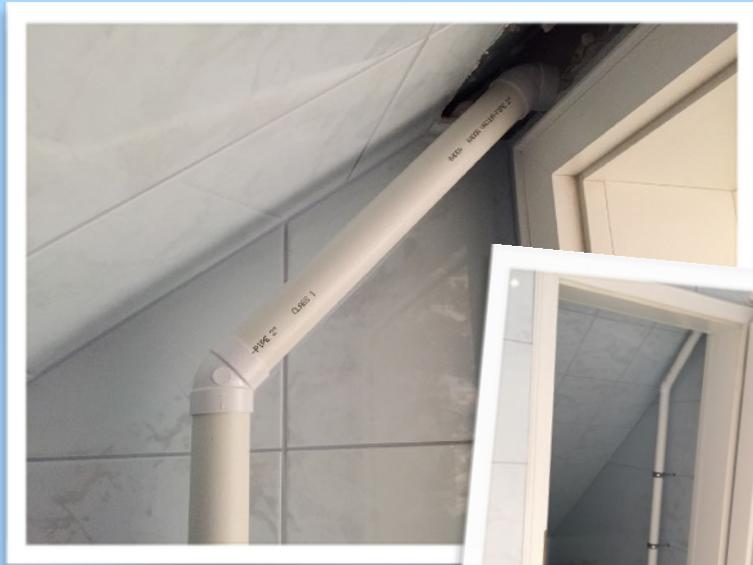
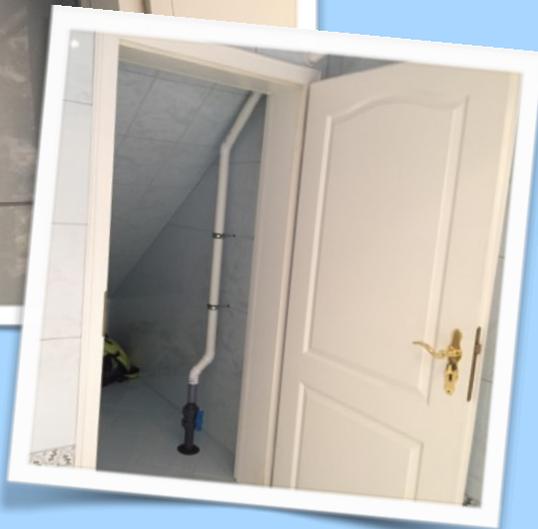
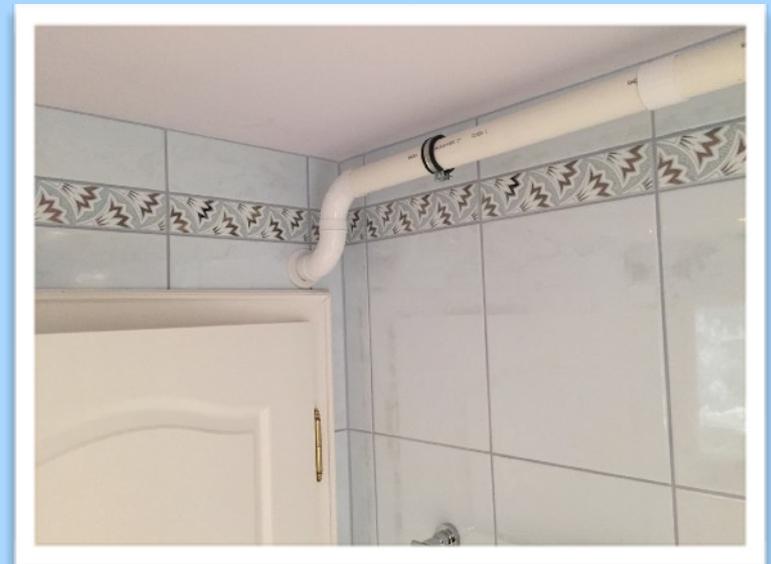
Absaugung von Draußen nach Draußen.  
Rohrsystem DN 50, weiß und radondicht.

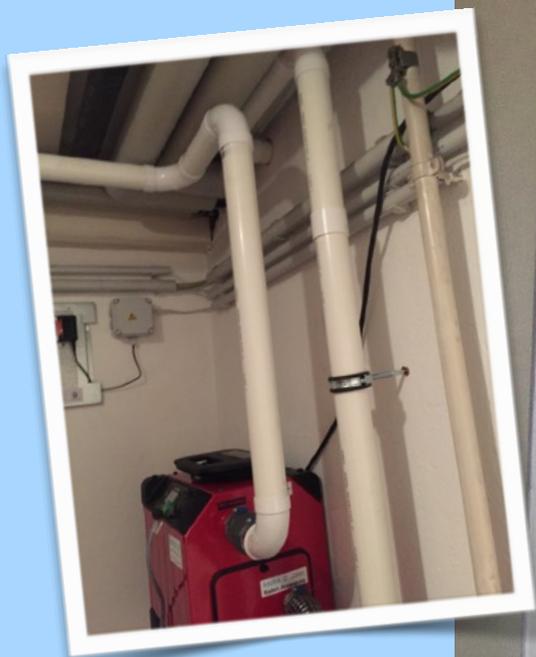
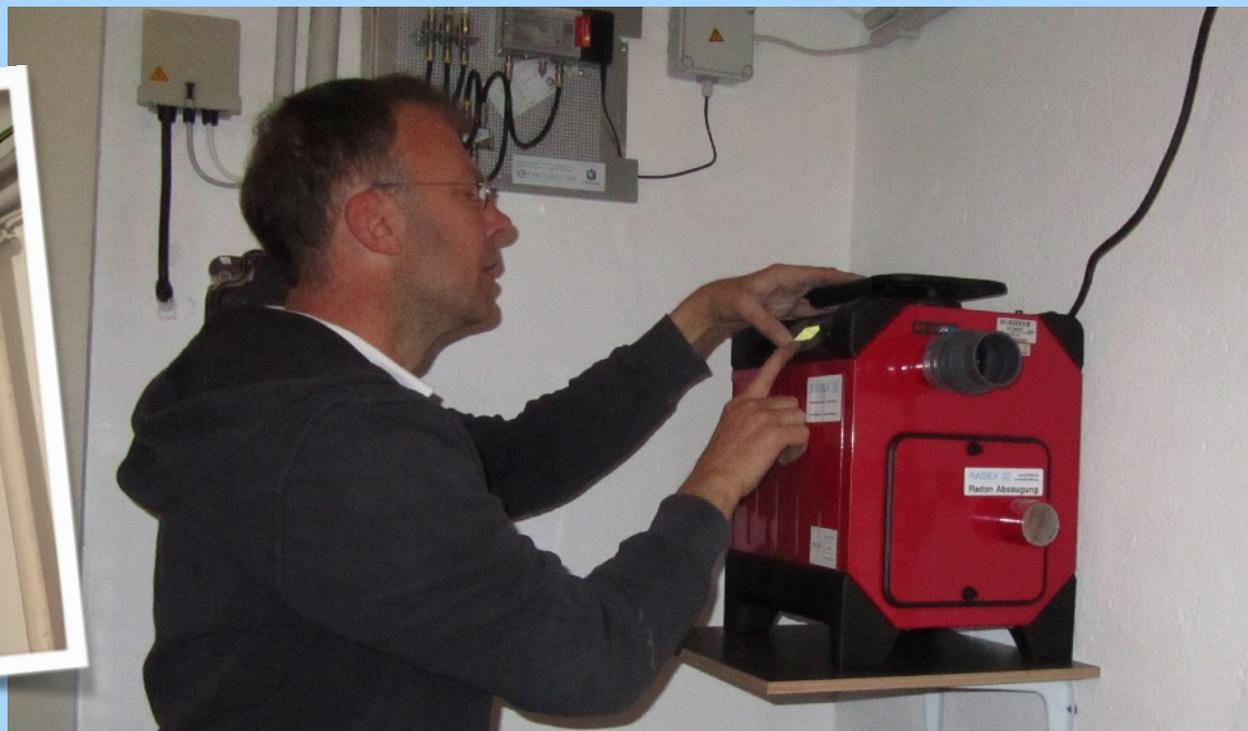
Den software gesteuerten Radonsauger einrichten. Fertig.  
Sanierungserfolg: Vorher:  $1.800\text{Bq/m}^3$  Nachher  $9\text{Bq/m}^3$

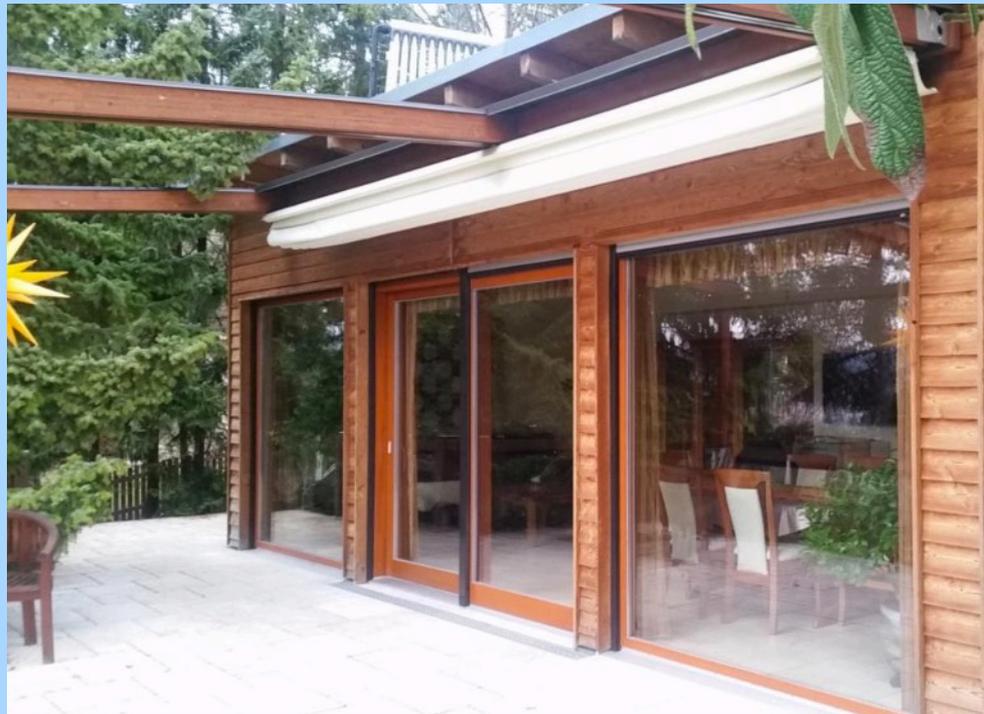
Kleines Einfamilienhaus, Hanglage, kein Keller.  
Sehr verbaut und kaum Platz für die Montage.

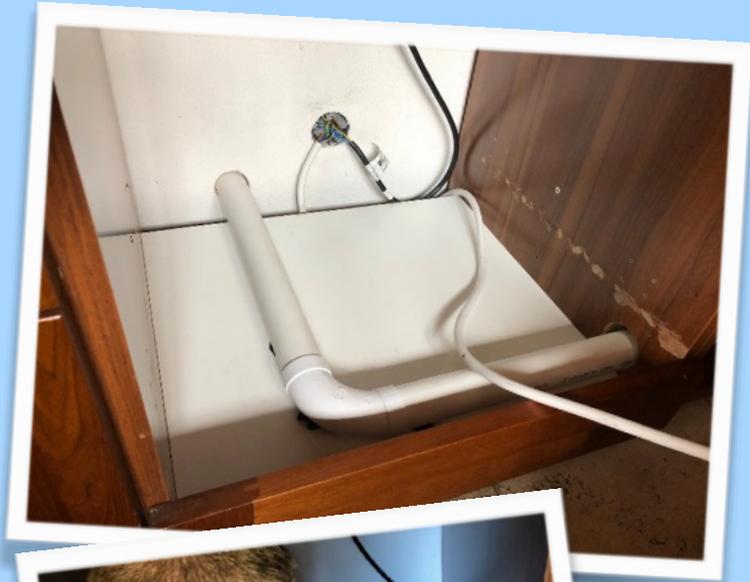
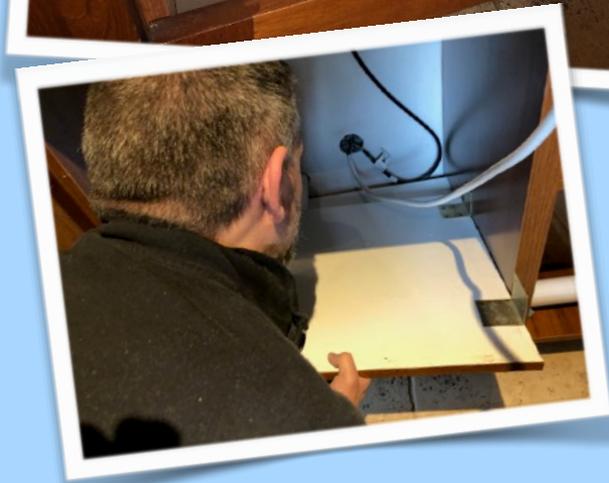
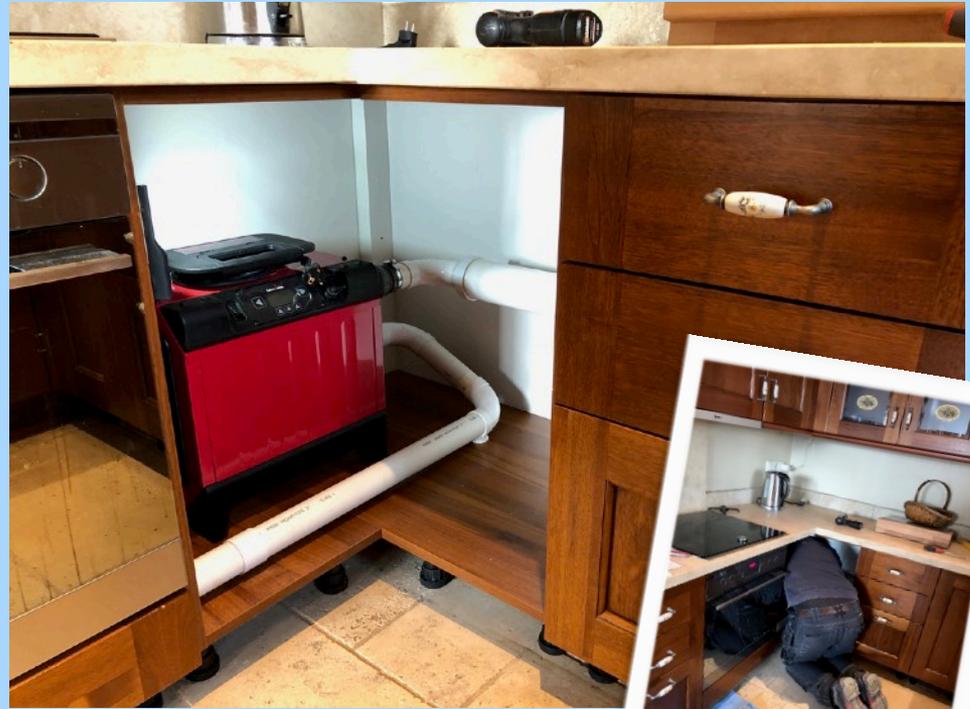
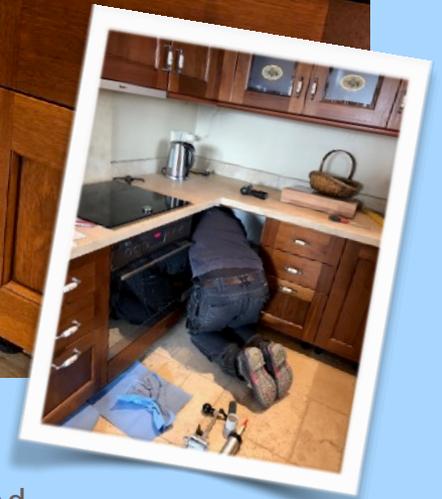
Komplexe Montage im Küchenblock und  
im Zwischenboden vom Herd.

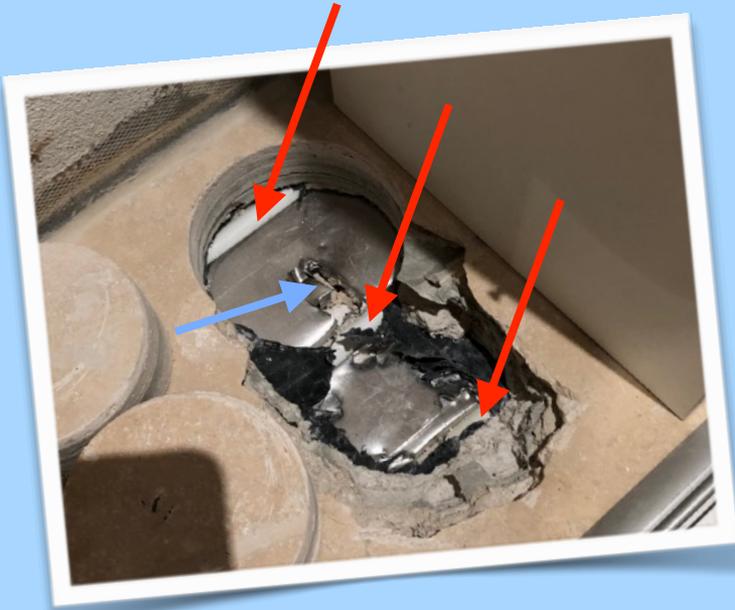
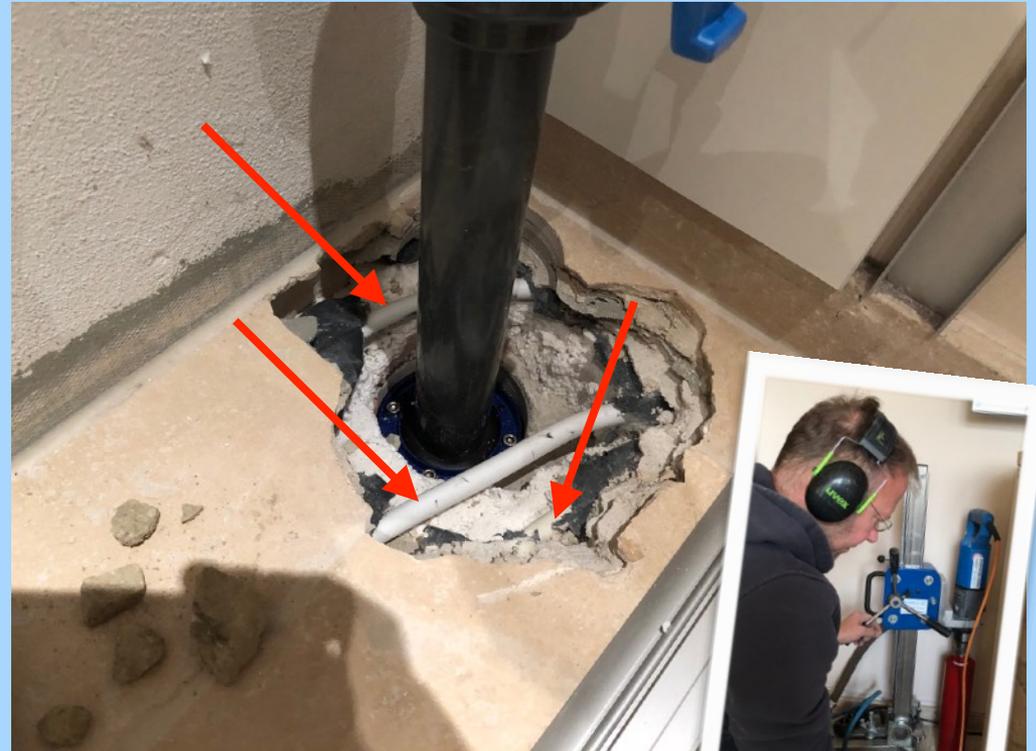
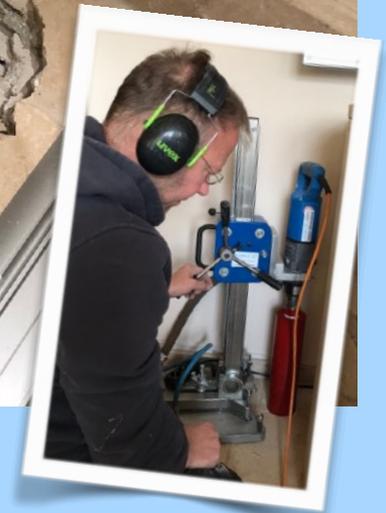
Probleme sind entstanden, dauerten an und wurden überwunden.  
Stromkabel & Bodenheizung. Alles dabei.

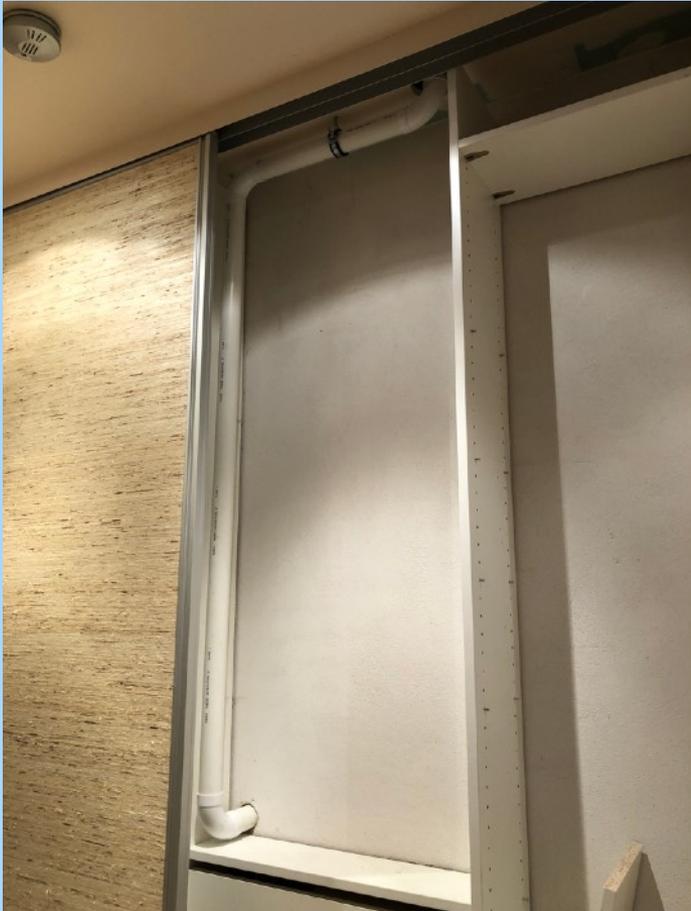
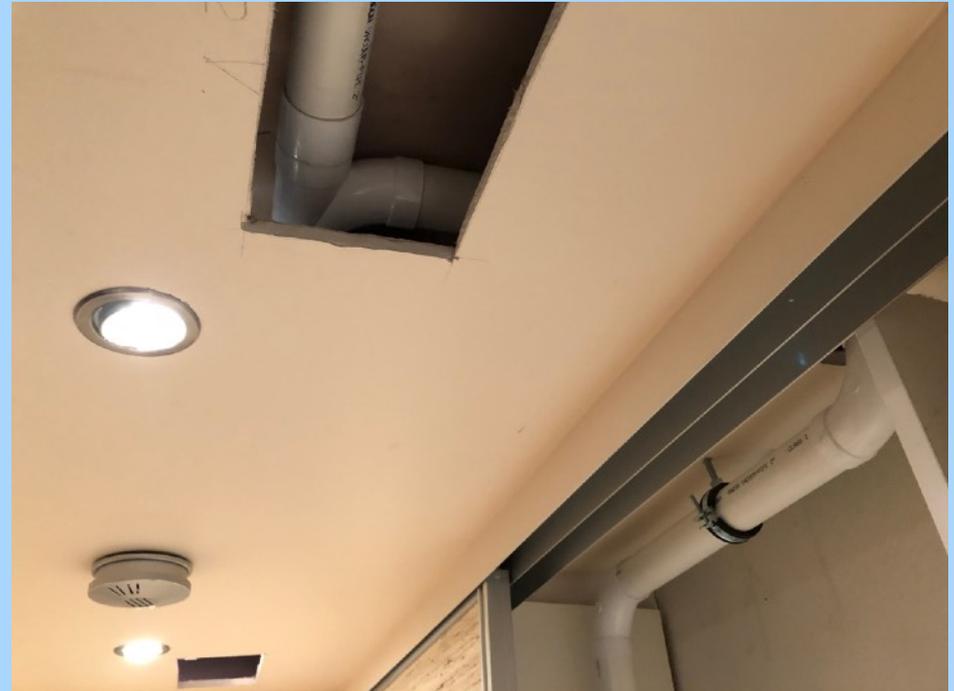
Das gesteckte Ziel: Nichts vom Rohrsystem, dem Radonsauger oder sonstiges zu sehen.

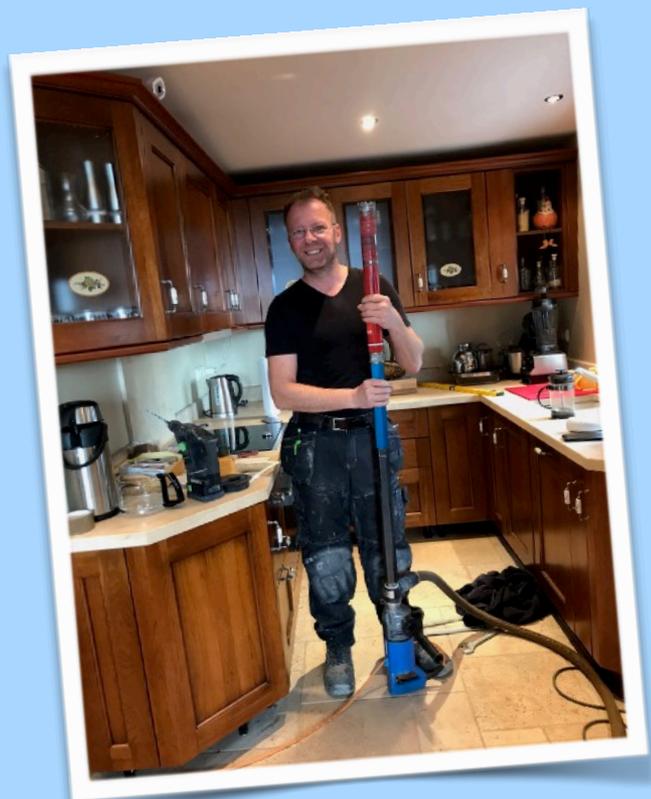
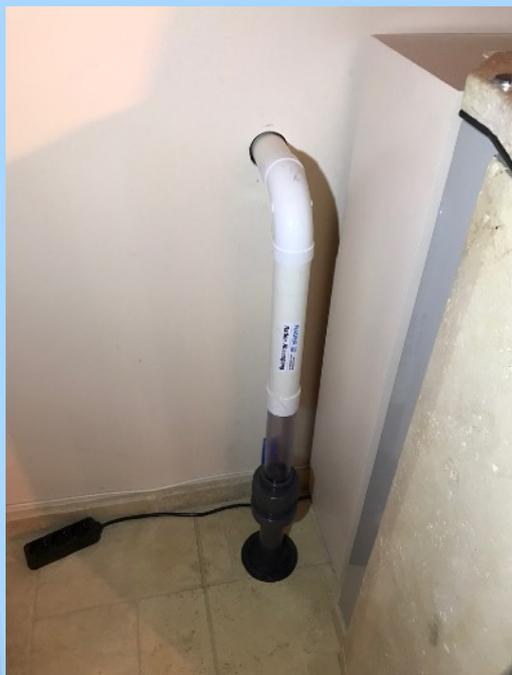
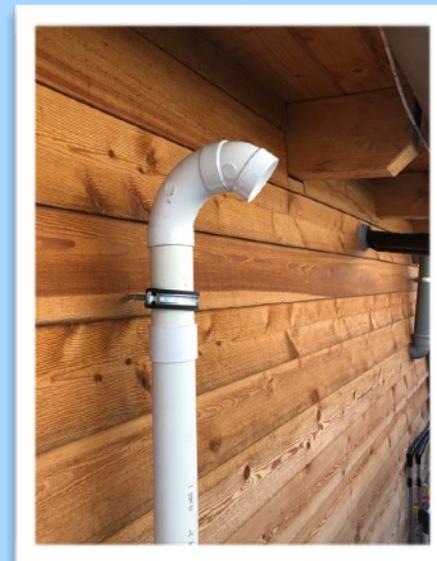
Sanierungserfolg: Vorher  $2.872\text{Bq}/\text{m}^3$  Nachher  $20\text{Bq}/\text{m}^3$

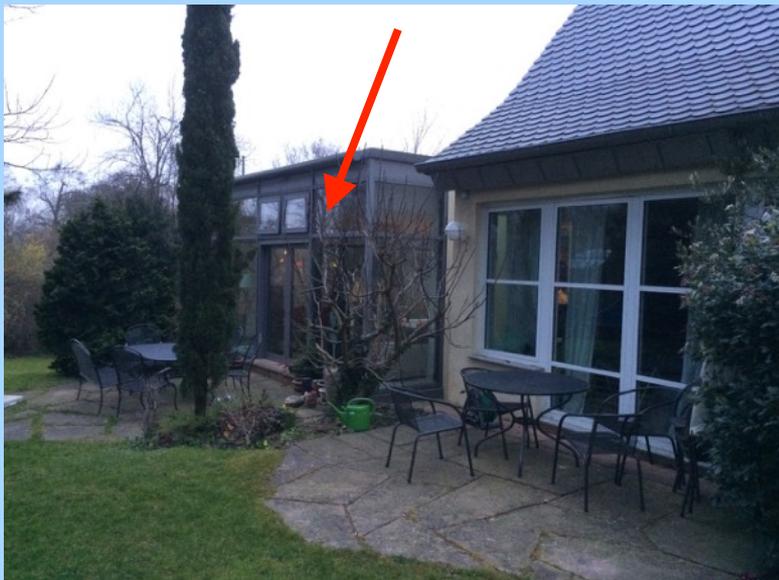
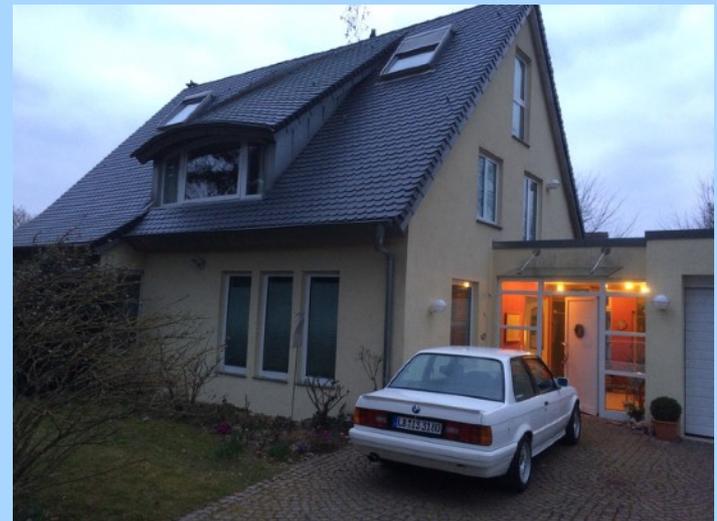
Einfamilienhaus, mit Anbau, Vollunterkeller.  
Keller sehr verbaut und kaum Platz für die Montage.

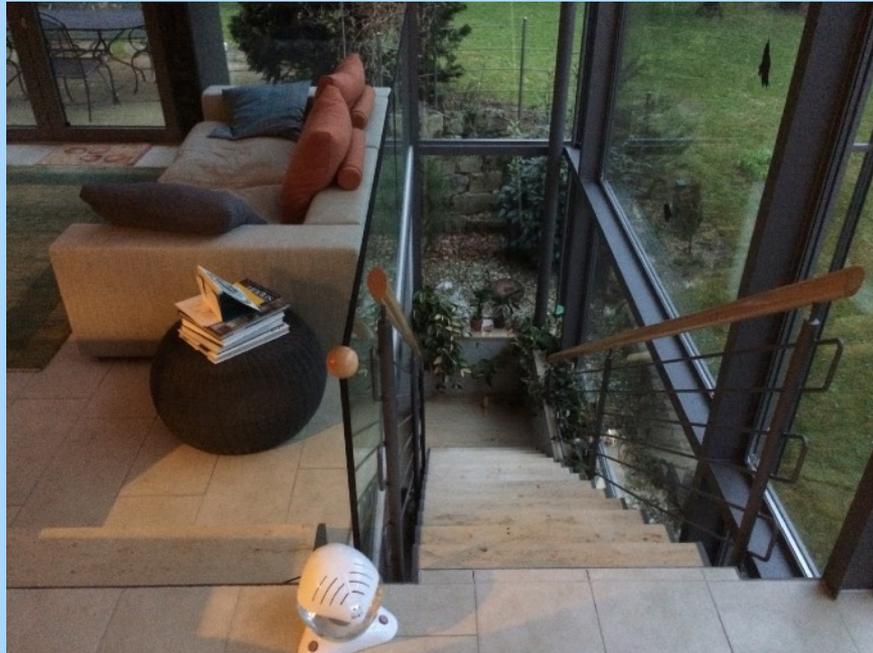
Im Anbau - Offenes Treppenhaus.

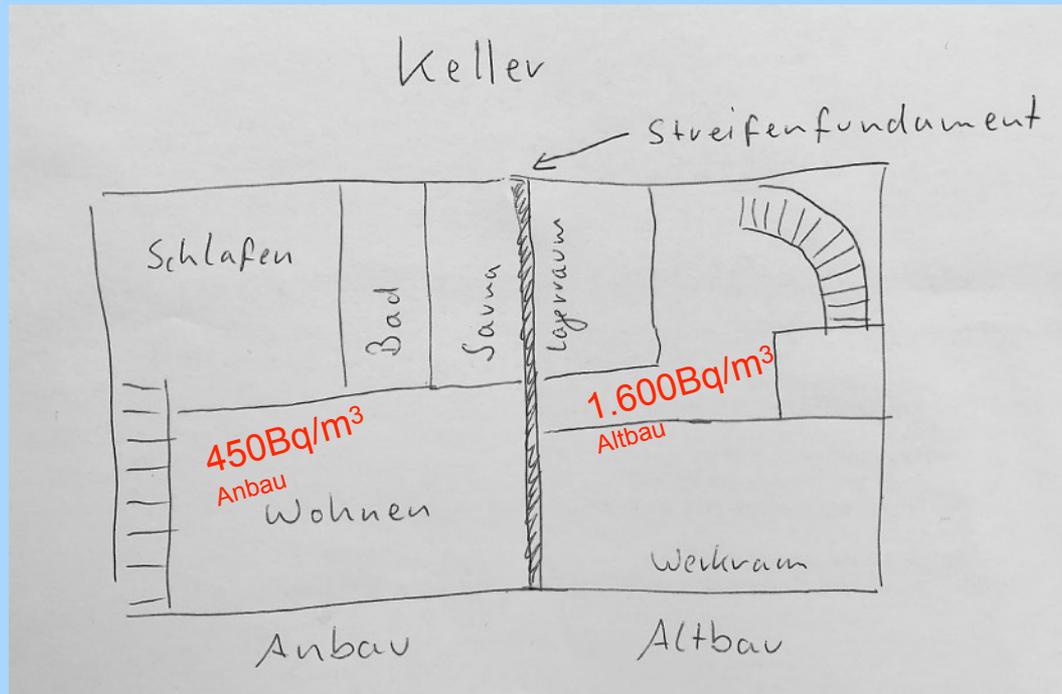
Werte Vorher 2015

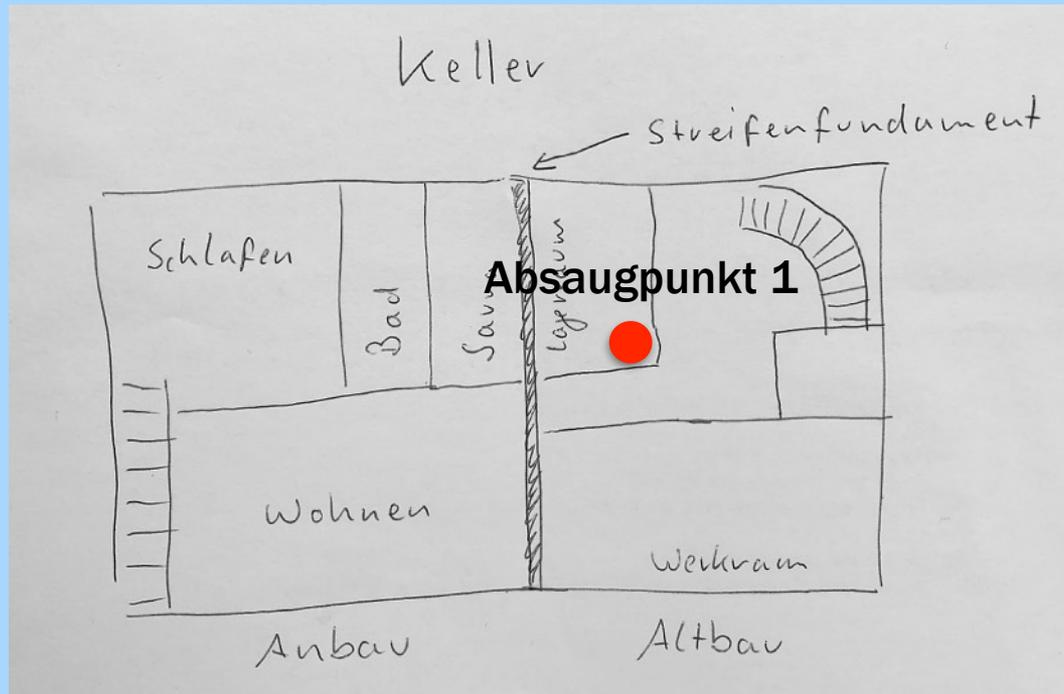
Boden-Bohrung

Schritt 1 im April 2015. Ein Absaugpunkt.

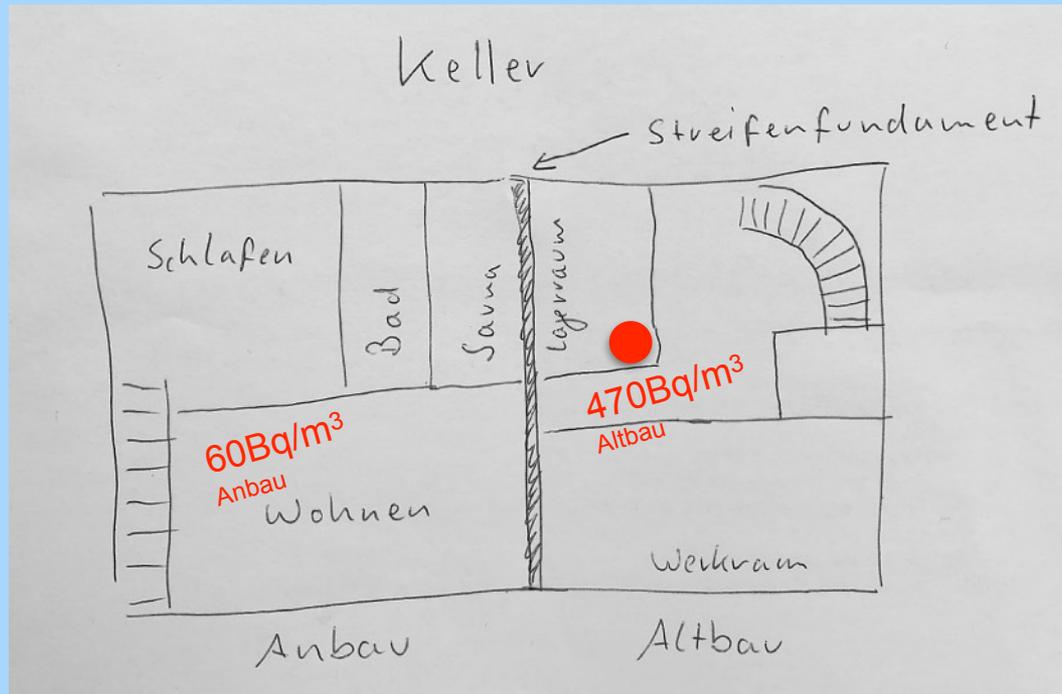
Ergebnis über den Winter 2015/2016 nach Schritt 1.

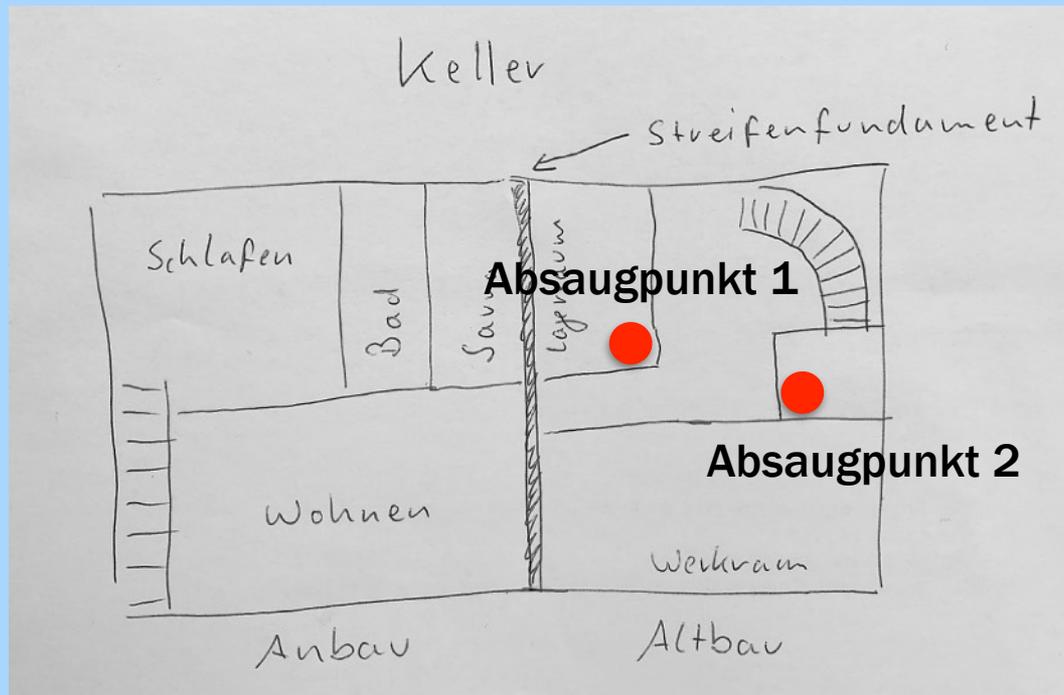
Boden-Bohrung

Schritt 2 im Juni 2017. Erweiterung Absaugpunkt 2.

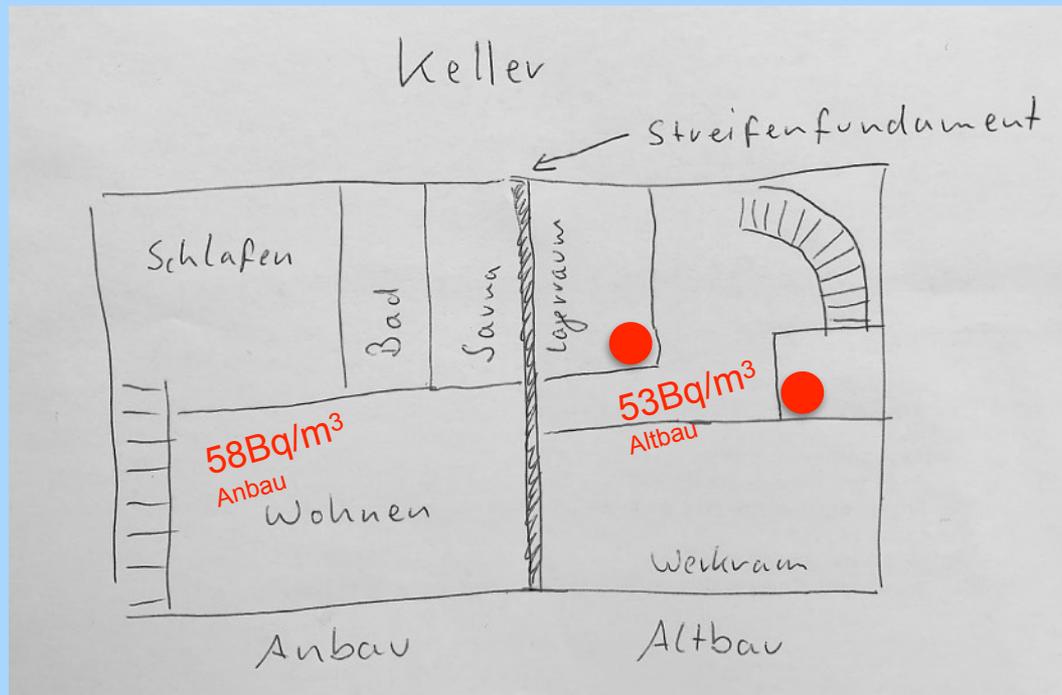
Ergebnis über den Winter 2017/2018 nach Schritt 2.

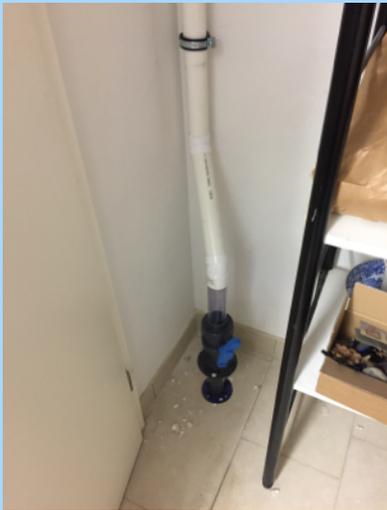
2015  
Absaugpunkt 1

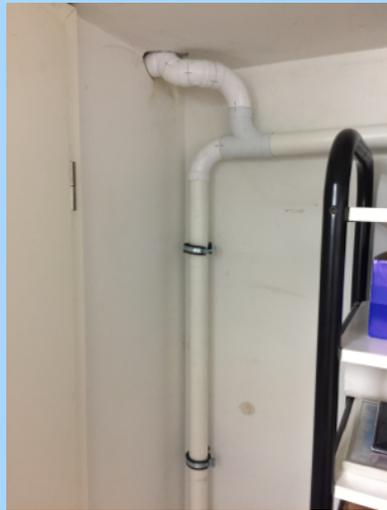
2017  
Neue Abzweigung  
zu  
Absaugpunkt 2

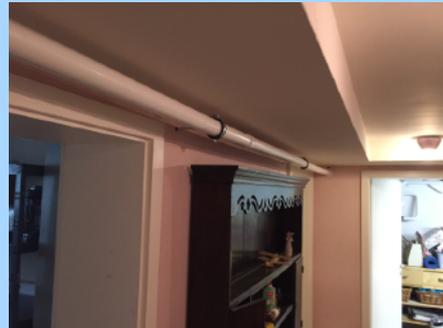
2017  
Neue Rohrleitung  
zu  
Absaugpunkt 2

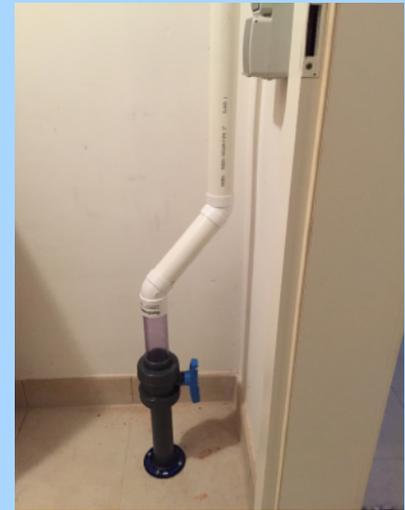
2017  
Absaugpunkt 2
