Energetische Sanierung von Balkonen

Bauzentrum München

24.03.2011

BALKONE und ihre Schadensbilder: Aus Fehlern lernen

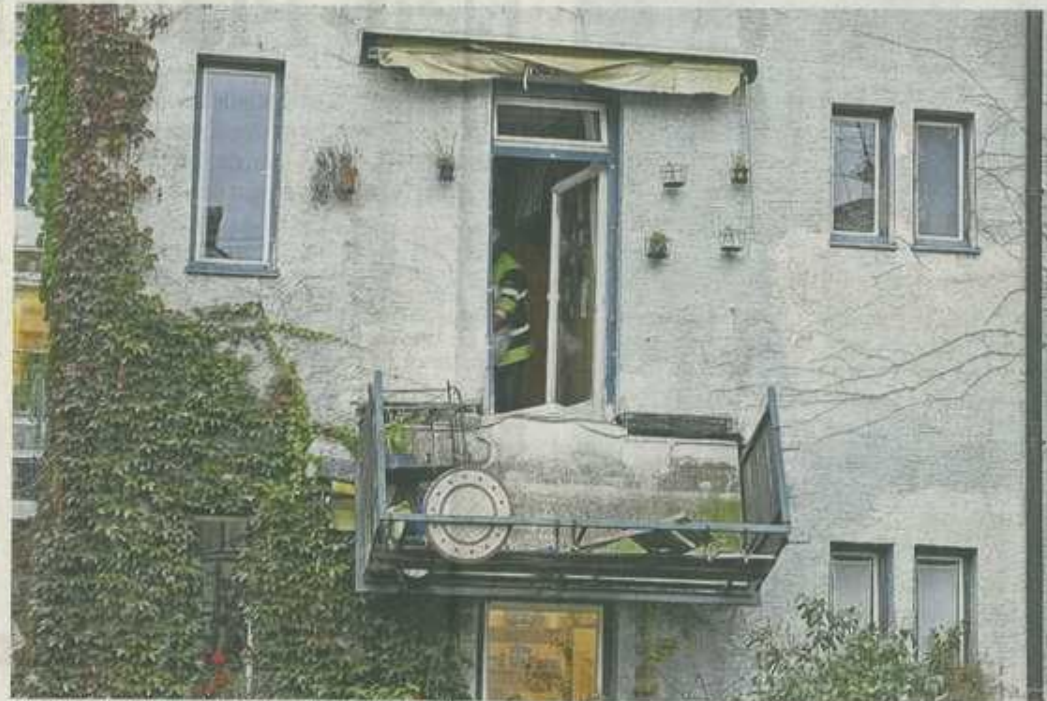
SCHWABING „Ich hab' mir den Topf mit der Sonnenblume geschnappt“, erzählt Michael B., „dann spürte ich, wie der Boden unter meinen Füßen plötzlich wegsackte.“ Um Haaresbreite wäre der 45-jährige Informatiker am Mittwochabend von seinem Balkon mit in die Tiefe gerissen worden. Die freischwebende Stahlkonstruktion war ohne ersichtlichen Grund umgeknickt.

Der abgeknickte Balkon – die Stahlbetonkonstruktion ist plötzlich weggebrochen.

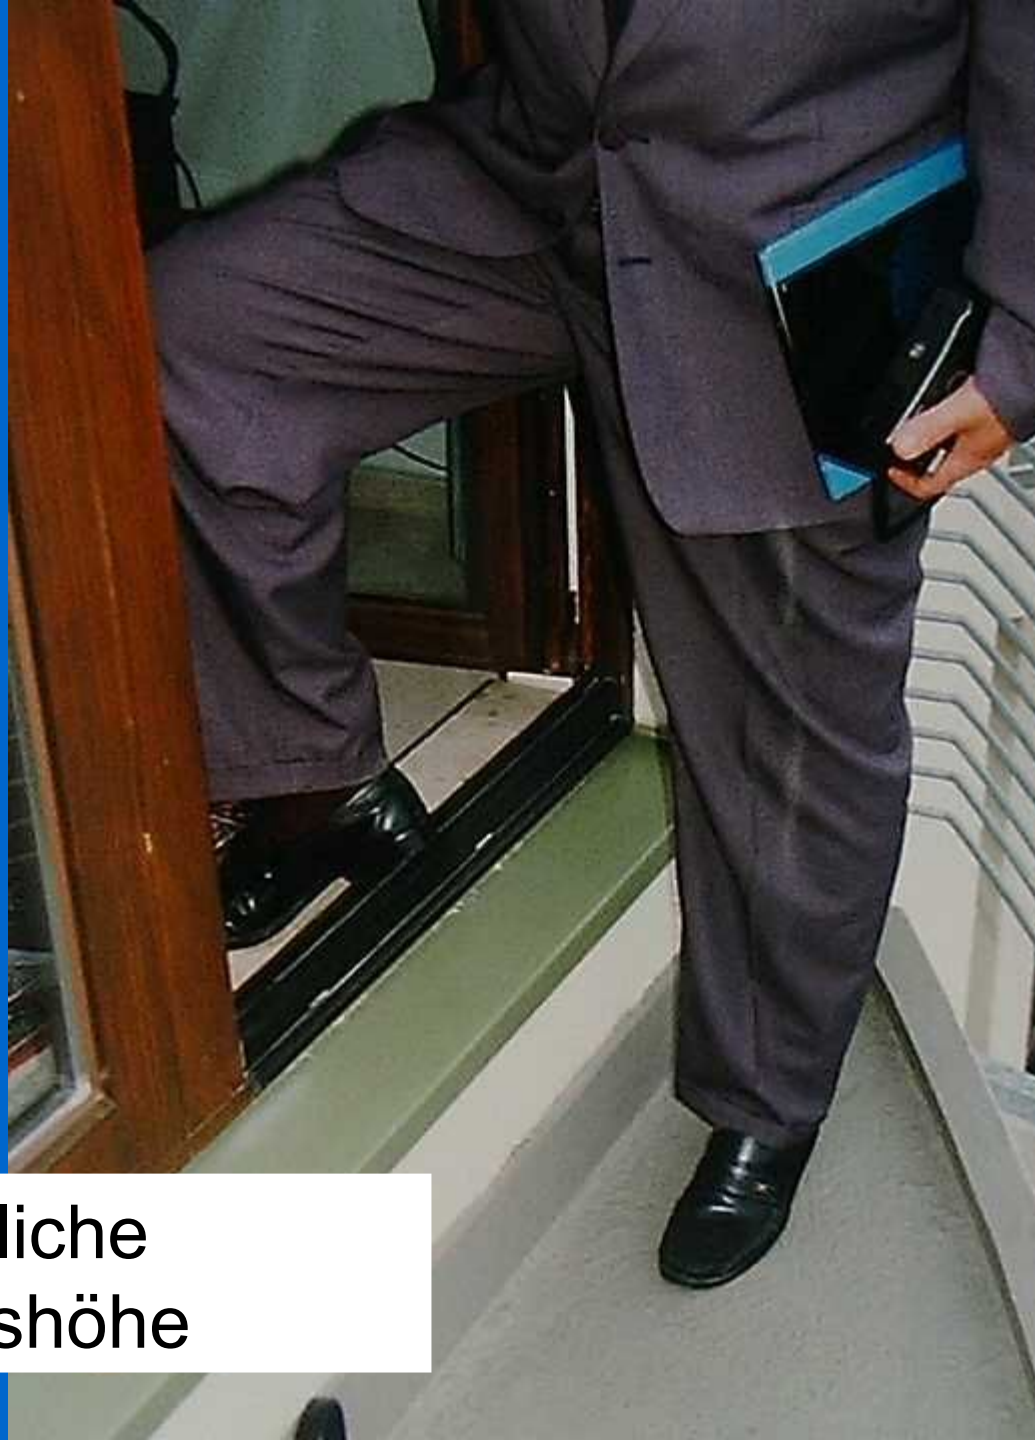
Unmögliche
Austrittshöhe

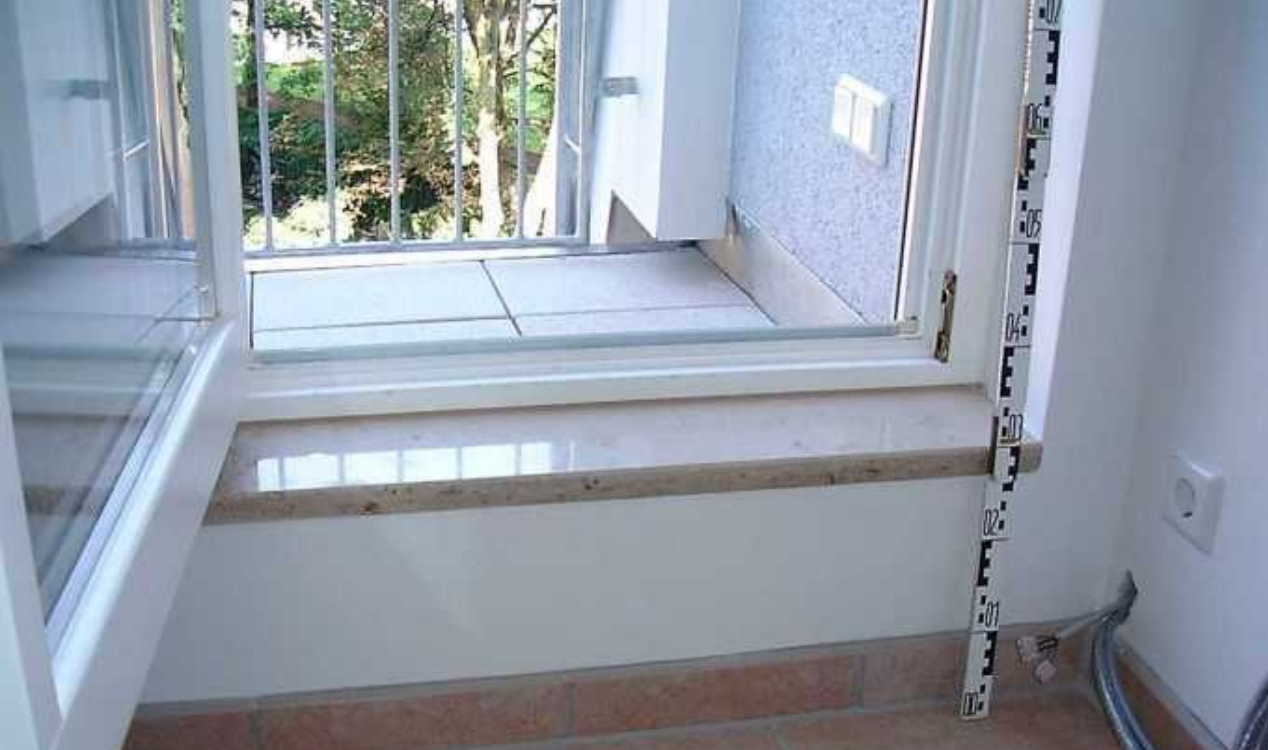
Die
Schwellenangst

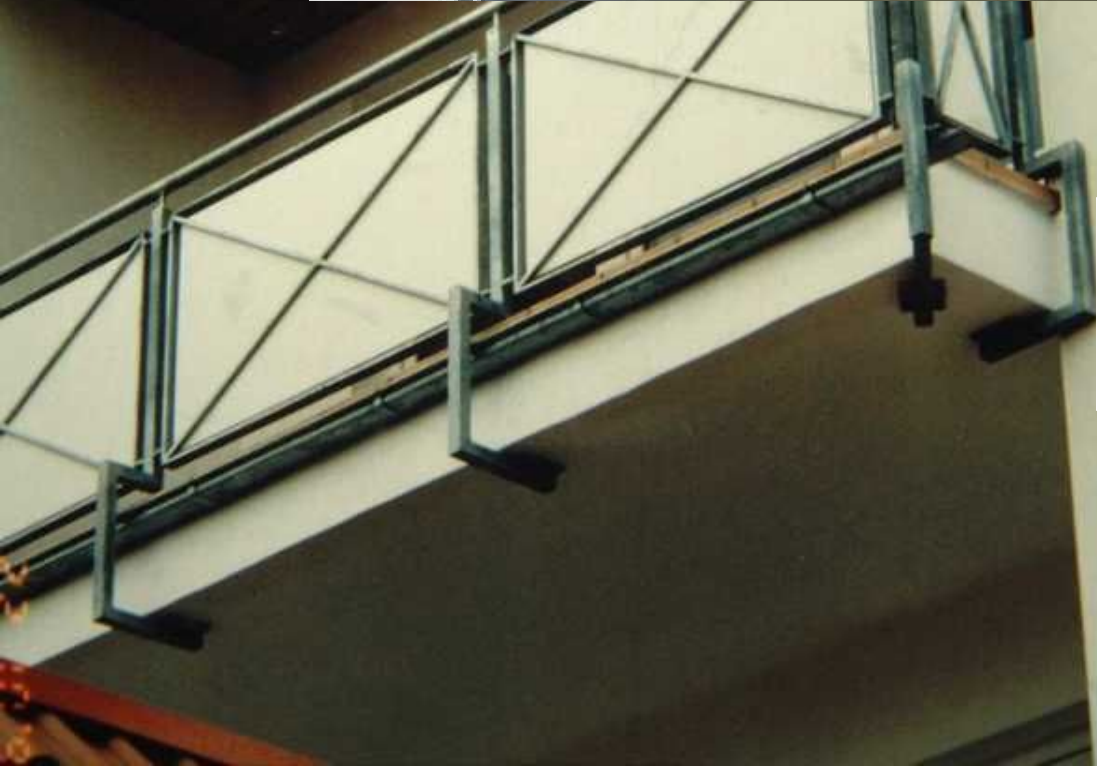
Dübel-RAND-abstände
daher besser Ankerplatten

Pfostenabstand á 1500mm
 9 Stockwerke
 Stockwerklänge ca. 32,5lfm

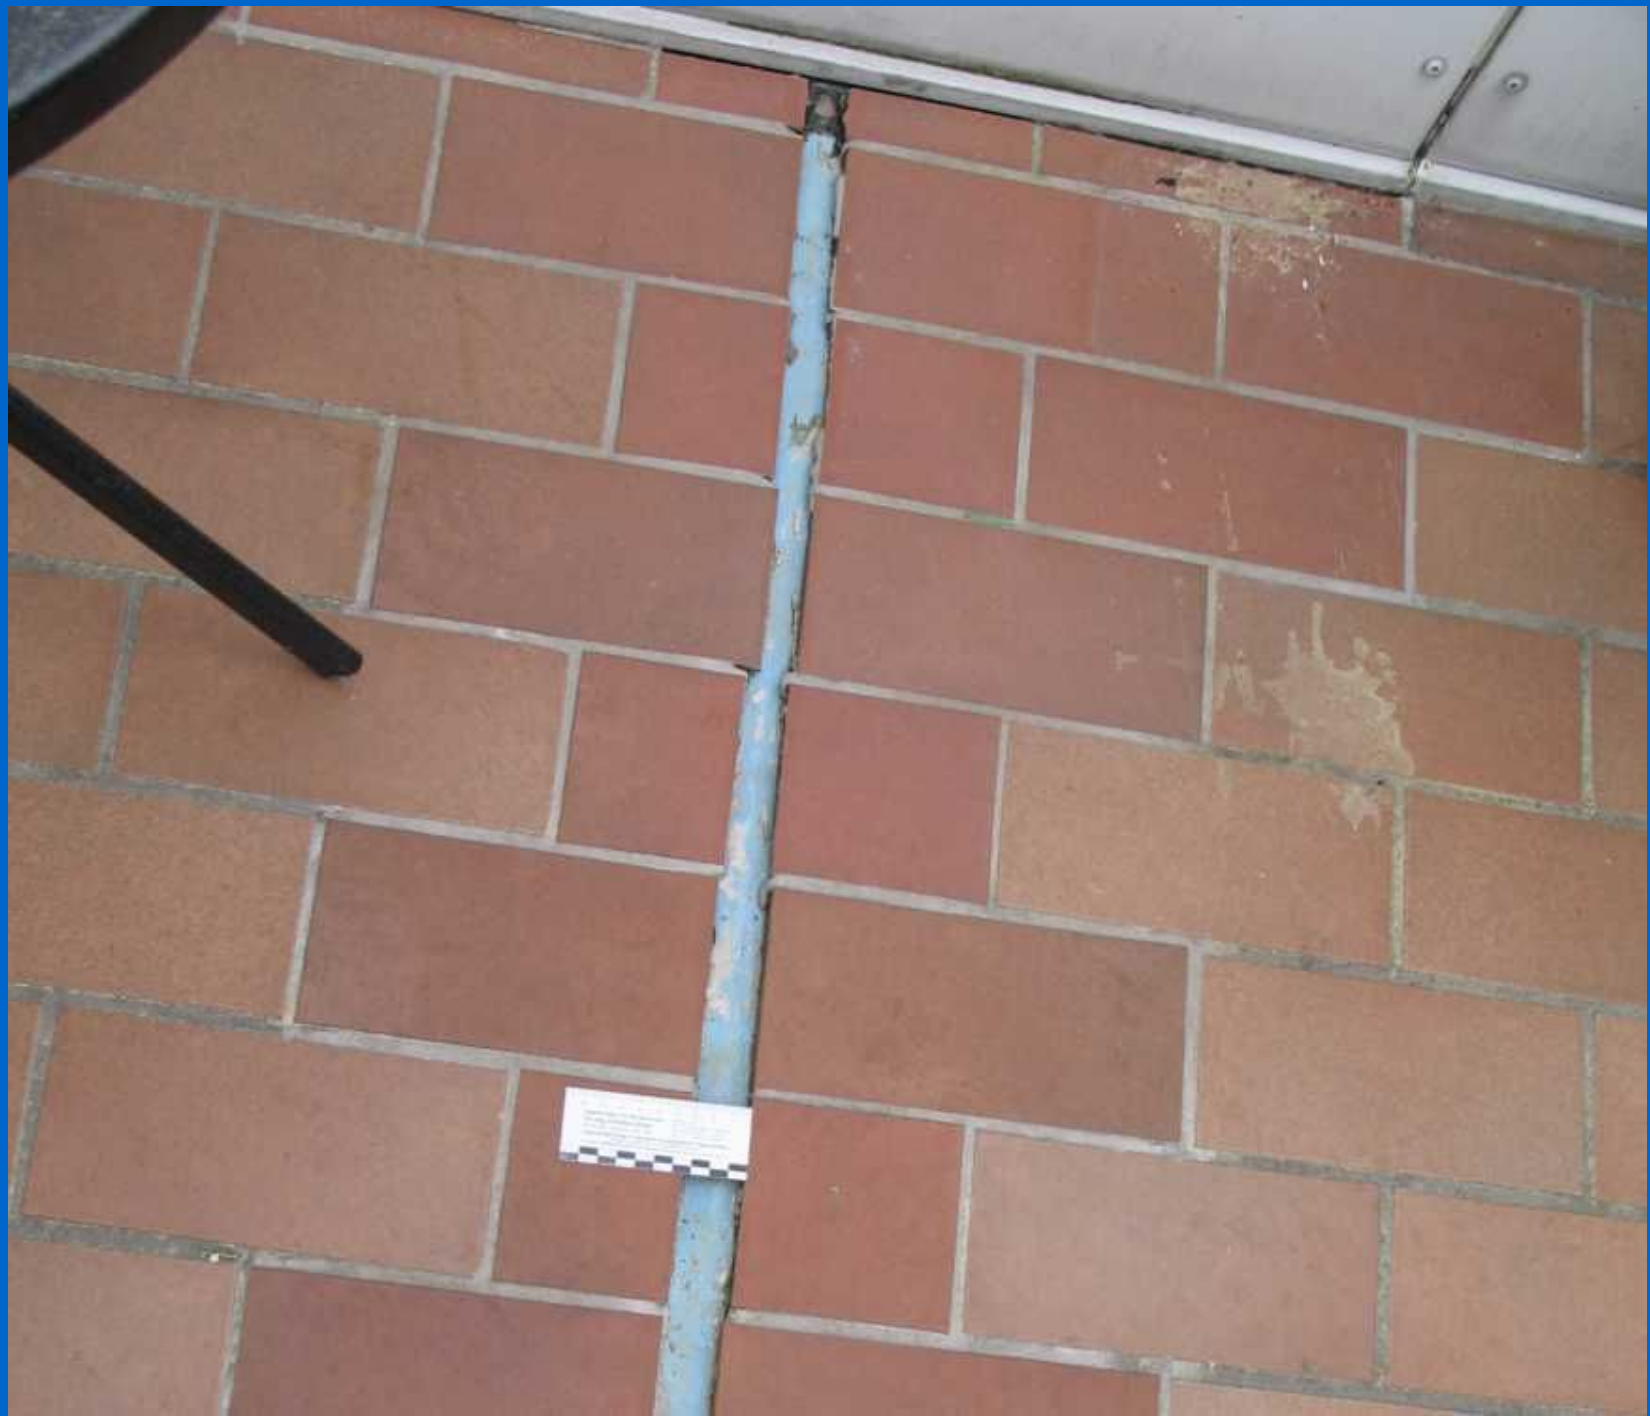
Dehnfuge

Schwert Konsole
