Radonsanierung in der Praxis – Vorstellung von Fallbeispielen aus der Schweiz

Dr. Marcus Hoffmann

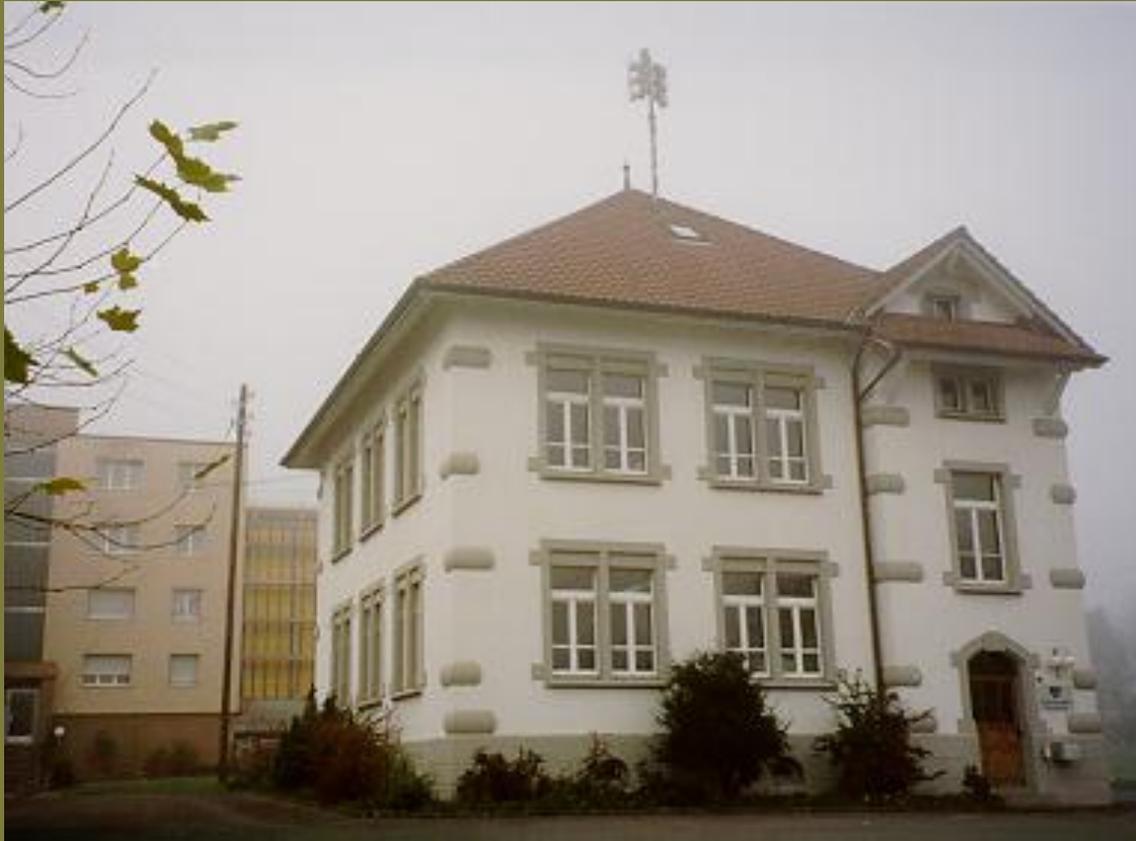
Fallbeispiel 2: Sanierung Schule JU

Gemessene Radonkonzentrationen (mit Dosimeter)

Raum 1. Stock 980 Bq/m³

Raum EG 1'280 Bq/m³

Wartungsschacht 2'600 Bq/m³

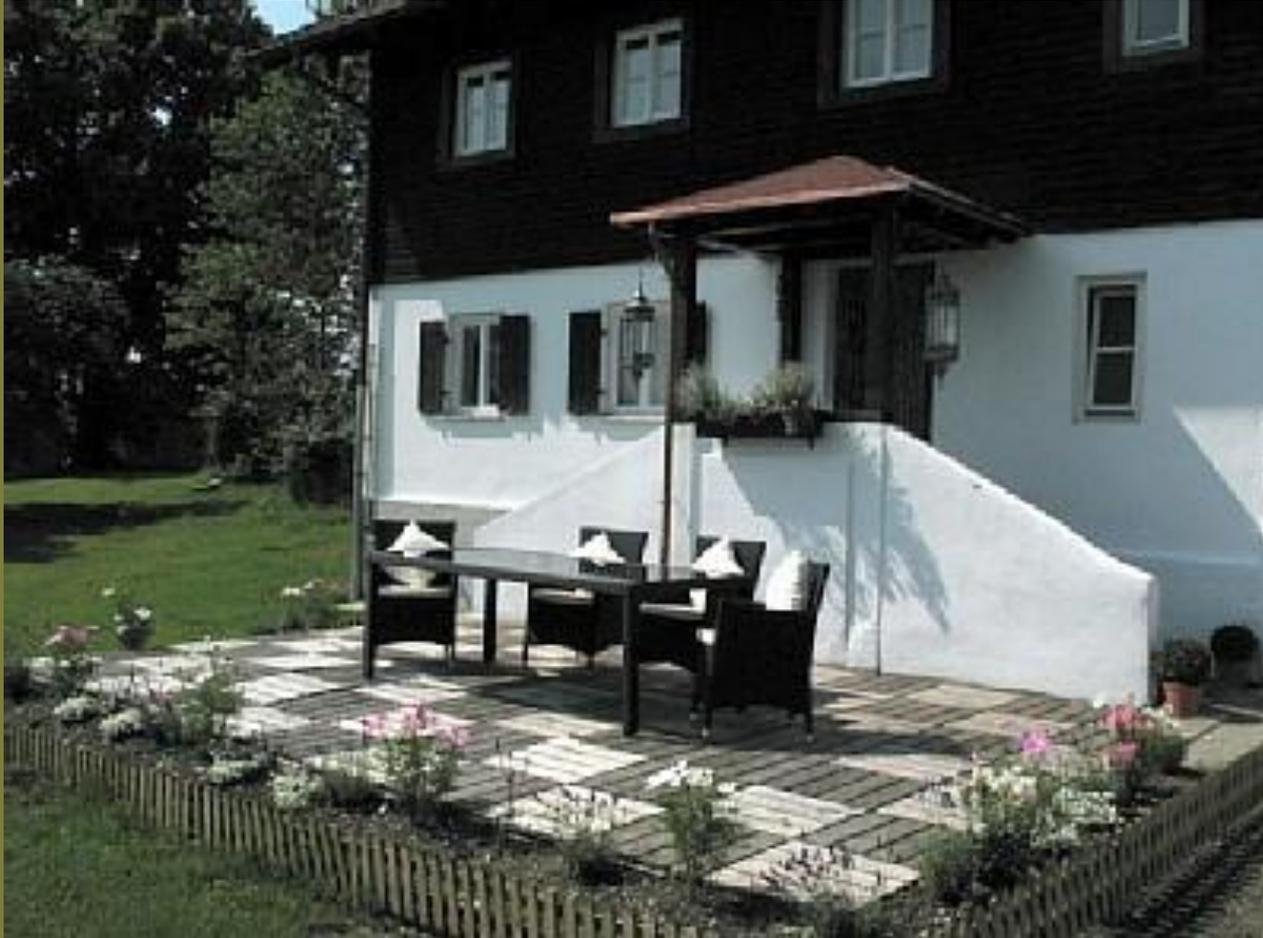
Ferienhaus in Calpiogna (Faido), Tessin

- Verkaufsvertrag vorhanden, aber mit Dosimeter wurden $1'400 \text{ Bq/m}^3$ gemessen!!!
- Hohlraum vorhanden.

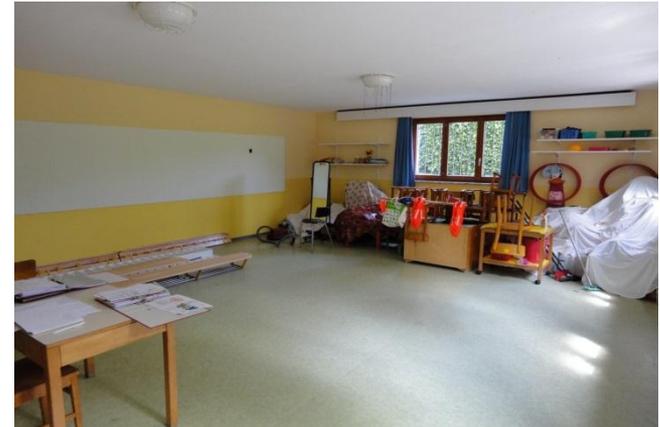
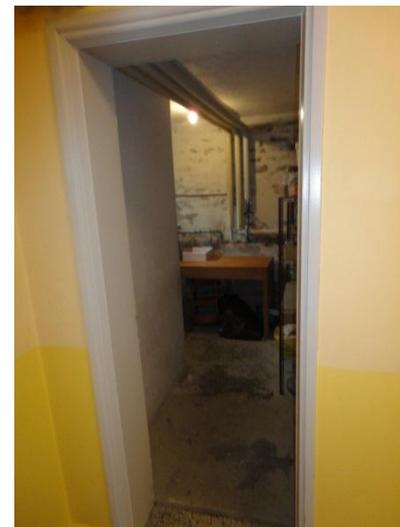
Gebäudebeschreibung

- Erbaut ca. 1950
- Erd- und Kellergeschoss dienen als Kindergarten, Obergeschoss beherbergt eine Wohnung
- Die beiden ersten Stockwerke sind durch eine **offene** Treppe miteinander verbunden.
- Das Kellergeschoss hat einen Zementboden (20 cm) und Mauerwerk. Die beiden anderen Etagen haben Mauerwerk und ebenfalls Zementböden.
