Mäuse (*Mus musculus domesticus*)
in vorgehängten Fassaden und Doppelböden
[Neubau-Bereich]

Ratten (*Rattus norvegicus*)
in Kellern und Abwassersystemen
[Altbau-Bereich]

Stephan Biebl, Dipl.-Ing. (FH)
Nikolai Biebl, Schädlingsbekämpfer

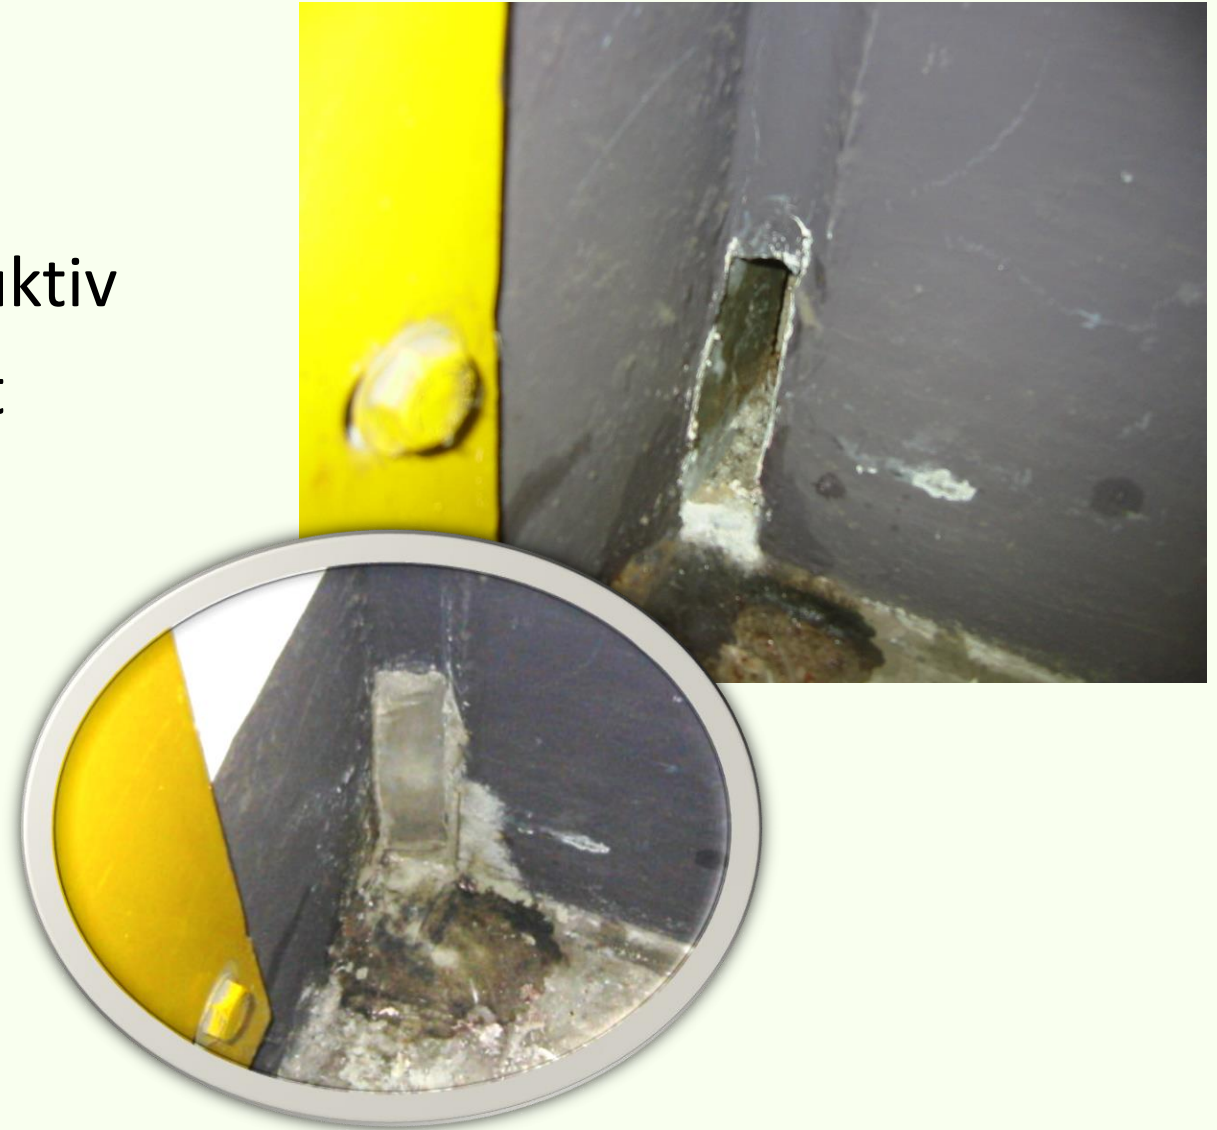
Ursachen Mäuse

- Undichte Gebäudehülle, konstruktiv
- Baumängel, ausführungsbedingt
- Baumängel, Sanierungsstau
- Moderne Bauweise,
- vorgehängte Fassaden

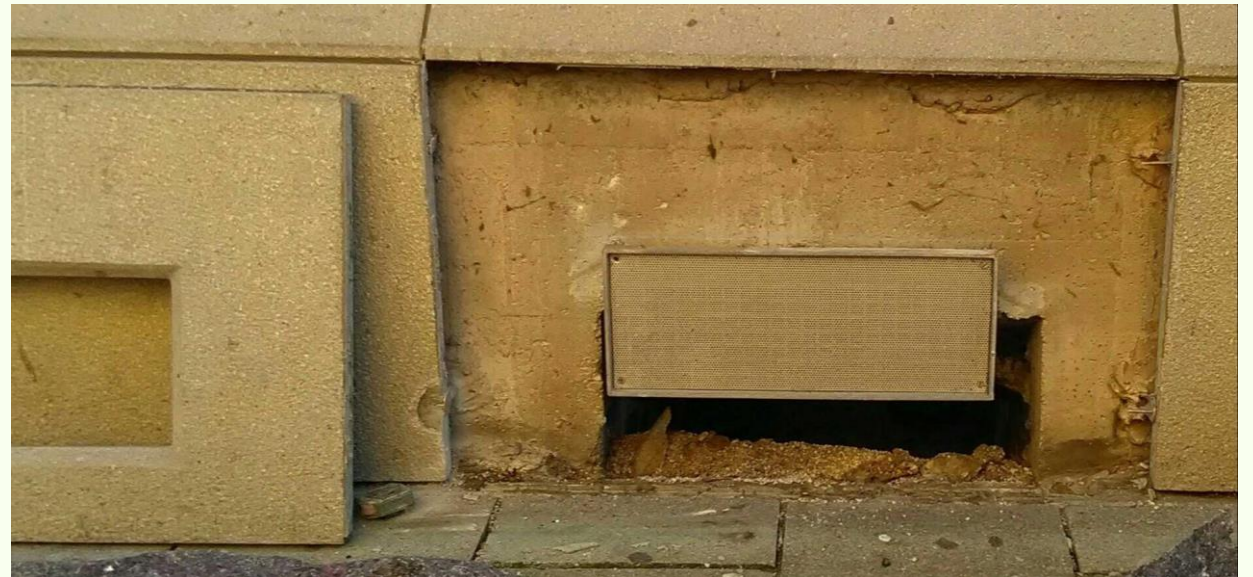
Ursachen Ratten

- Gebäudeschäden, Sanierungsstau
- Hygienemängel, Mülltonnen freizugänglich
- Nutzerverhalten, Türen dauerhaft offen

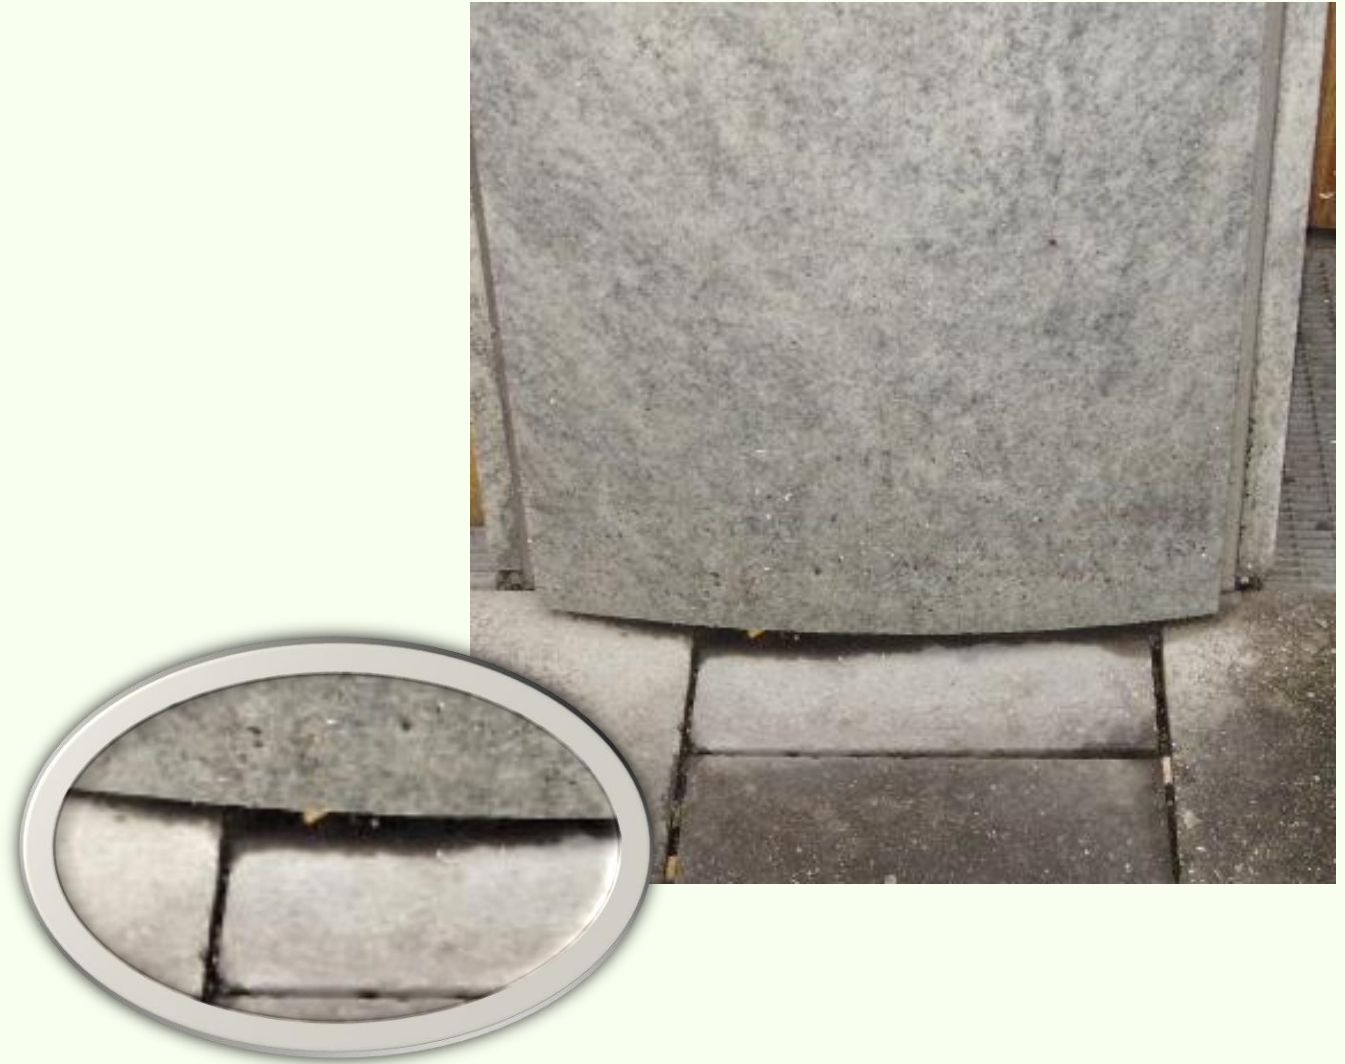
Mäuse

- Sichtung in höheren Etagen
- Geräusche
- Geruch
- Kot
- Elektroschäden

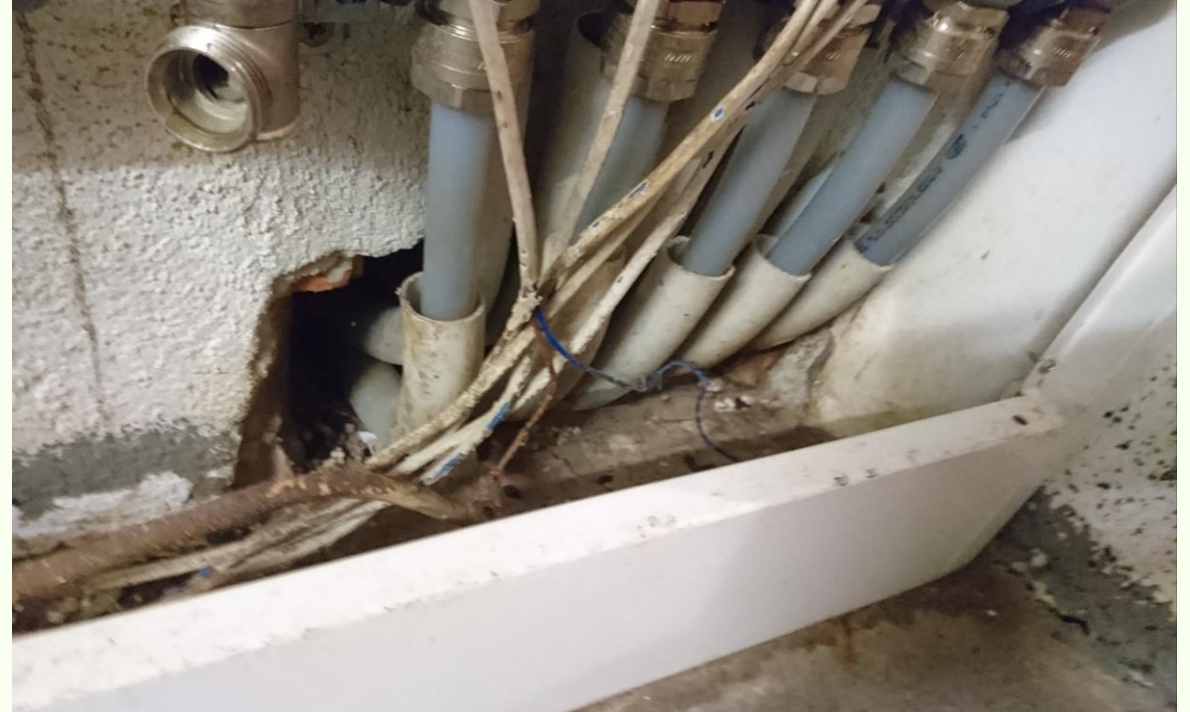
Ratten

- Sichtung, auch Tagsüber
- Geräusche
- Geruch
- Kot
- Wasser- bzw. Sanitärschäden
