Studiengang Landschaftsarchitektur, Fachgebiet Objektplanung,  
Institut für Stadt und Immobilie (ISI), HfWU Nürtingen-Geislingen  
Akademie für Landschaftsbau und Vegetationsplanung (avela)

7 /142 © Prof. Dr.-Ing. MIA Nicole Plosser • Dachbegrünung: Gestaltung und Ausführung 18.09.2023

## Dachbegrünung: Systeme im Überblick

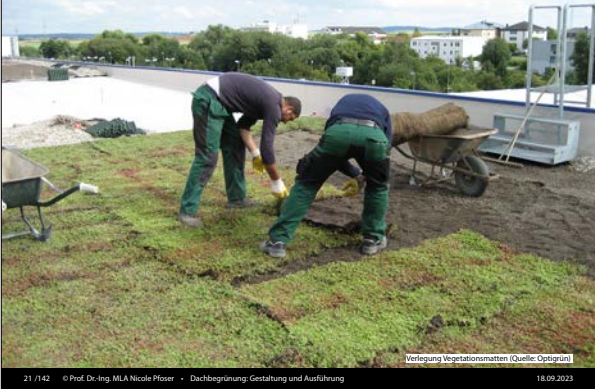
# Begrünungssystem: Extensivbegrünung - Textil-Substrat-Systeme

Verlegung Vegetationsmatten (Quelle: Optigrün)

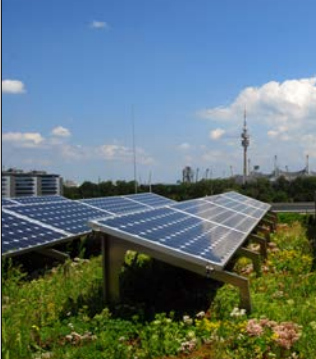
## Begrünungssystem: Extensivbegrünung - Substratschüttung 5-15 cm

**Systemtypische Potenziale**

- einfacher kostengünstiger Aufbau
- Dachneigung 0-35°, - 45° bedingt
- Gewicht 50-150 kg/m²
- durch einfache Aufbring-Technik schnelle Fertigstellung
- Flächenwirkung mittelfristig
- robuste, langlebige Möglichkeit
- Substratfeuchte und Wasserspeicherschicht.
- Selten Zusatzbewässerung (nur in Trockenphasen)
- Schutz der Abdichtungsebene gegen Witterungs- und UV-Belastung
- Verminderung der Auskühlung durch Pufferwirkung
- Wirkungsgradverbesserung von PV durch Kühlung
- guter Wasserrückhalt 30-50 l/m² (30-70% N/a)

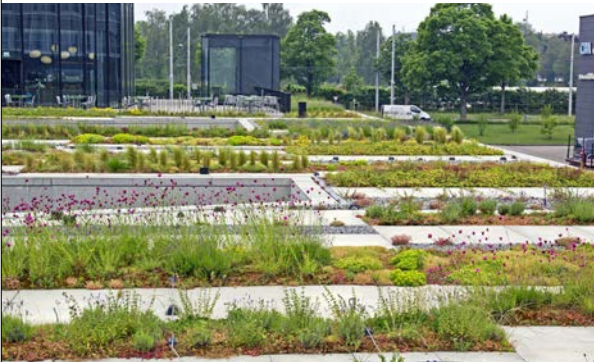
**Steinrosenflur**, gestalterisch anspruchsvolle Extensivbegrünung (Foto: ZinCo GmbH)

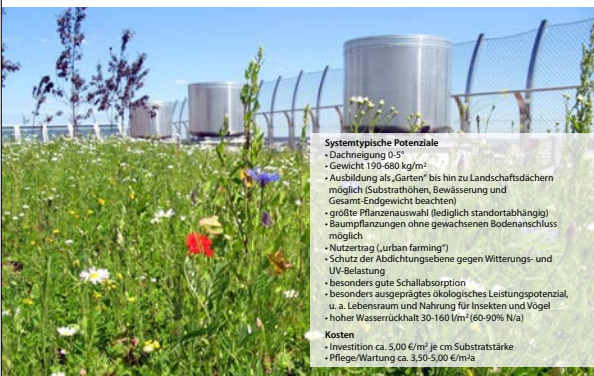
## Begrünungssystem: Intensivbegrünung - Substratschüttung >15 cm

**Systemtypische Potenziale**

- Dachneigung 0-5°
- Gewicht 150-600 kg/m²
- Ausbildung als „Garten“ bis hin zu Landschaftsdächern möglich (Substrathöhen, Bewässerung und Gesamt-Endgewicht beachten)
- größte Pflanzenauswahl (bedinglich standortabhängig)
- Baumpflanzungen ohne gewachsenen Bodenanschluss möglich
- Nutzertrag („urban farming“)
- Schutz der Abdichtungsebene gegen Witterungs- und UV-Belastung
- besonders gute Schallabsorption
- besonders ausgeprägtes ökologisches Leistungspotenzial, u. a. Lebensraum und Nahrung für Insekten und Vogel
- hoher Wasserrückhalt 30-160 l/m² (60-90% N/a)

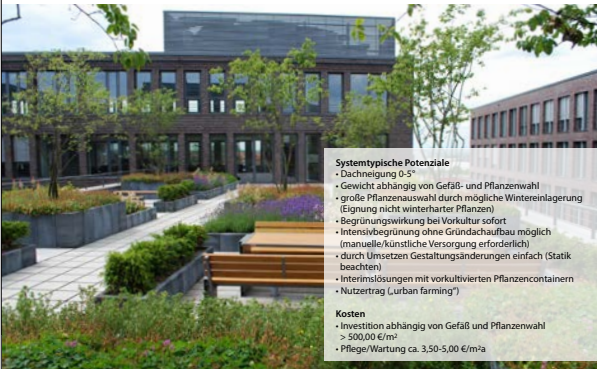
Begrünungssystem: Intensivbegrünung - Pflanzgefäße

- Systemtypische Potenziale**
- Dachneigung 0-5°
  - Gewicht abhängig von Gefäß- und Pflanzenwahl
  - große Pflanzenauswahl durch mögliche Wintereinlagerung (Eignung nicht winterharter Pflanzen)
  - Begrünungswirkung bei Vorkultur sofort
  - Intensivbegrünung ohne Gründachaufbau möglich (manuelle/künstliche Versorgung erforderlich)
  - durch Umsetzen Gestaltungsänderungen einfach (Statik beachten)
  - Interimslösungen mit vorkultivierten Pflanzencontainern
  - Nutzertrag („urban farming“)

- Kosten**
- Investition abhängig von Gefäß und Pflanzenwahl > 500,00 €/m²
  - Pflege/Wartung ca. 3,50-5,00 €/m²a

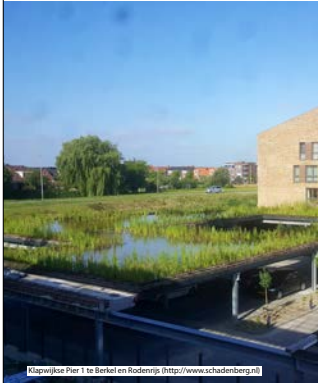
Begrünungssystem: Sonderform - Feuchtdach/Wasserdach/Retentionsdach

Klapwijk Pier 1 te Briel en Rodenrijp (<http://www.schadenberg.nl>)

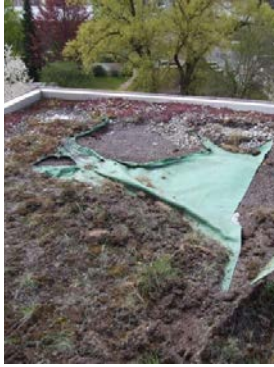
Starker Wind hat die Begrünung mitrirt,  
die Schichten waren nicht richtig gesichert.  
(Foto: <https://www.garten-landschaft.de/dachschaden/1446/-/431446/>)

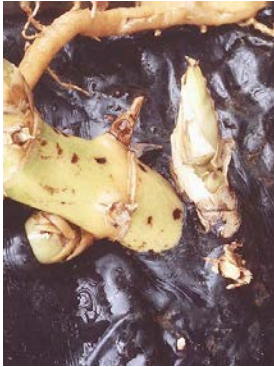
Falsche Pflanzenwahl, Wurzeln Durchdringungen bei PE-Bahn.  
Phyllostachys humilis (© Fit Weihenstephanerbanbau-Risikofreiheit von  
Wurzelschutzbahnen für Dachbegrünungen, S. 5).

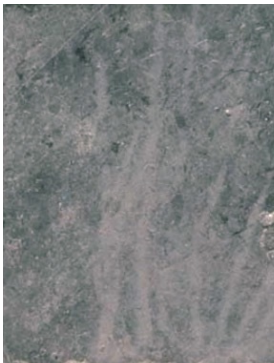
Äußerung der Haftwurzeln von Hedera Helix  
Althaus, C. (1987): Fassadenbegrünung. Ein Beitrag zu Risiken,  
Schäden und präventiver Schadensverhütung, Berlin, S. 57

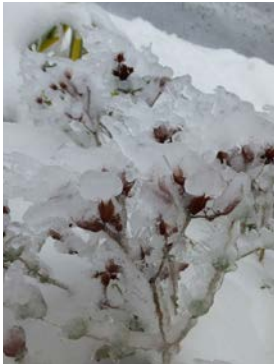
Eis- und Schneelast  
(Foto: 2.bp.blogspot.com)

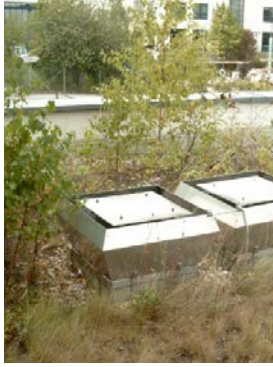
Mangelnde Pflege/Versäumes Entfernen des unerwünschten Aufwuchses von Fremdvegetation  
(Foto: <https://www.garten-landschaft.de/dachschaden/#Abb-9-631s440>)

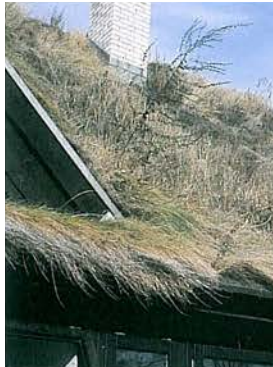
Starkes Gräserwachstum, Trockenmasse, mangelnde Pflege.  
Potenzielle Brandlast.  
(Ernst, W. (2002): Dachabdichtung. Dachbegrünung. Fehler. Stuttgart, S. 118)

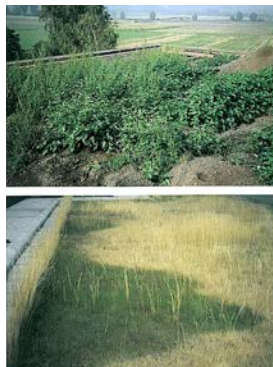
Unerwünschter Aufwuchs durch Samen in der Substratlieferrung.  
Platzbedarf durch im Substrat mitgelieferte Sporen.  
(Ernst, W. (2002): Dachabdichtung. Dachbegrünung. Fehler. Stuttgart, S. 86)

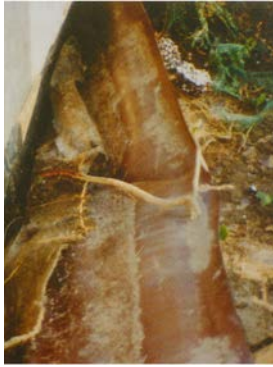
Abgeklappte Randaufkantung der Dachabdichtung.  
Planungsfehler: Fehlender Abstandstreifen zu aufsteigendem Bauteil.  
Kiestreifen oder Plattenband erforderlich.  
(Ernst, W. (2002): Dachabdichtung, Dachbegrünung. Fehler. Stuttgart)

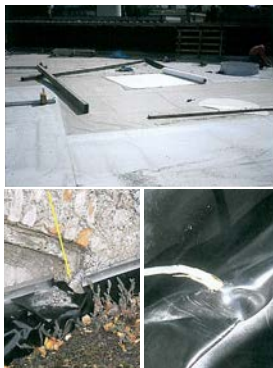
Verschleifen unterschiedlicher Kunststoffbahnen, mangelnde Randfixierung der Wurzelschutzbahn, Durchwurzelung an durch Fäden beschädigter Fläche.  
(Ernst, W. (2002): Dachabdichtung, Dachbegrünung. Fehler. Stuttgart, S. 134, 34)

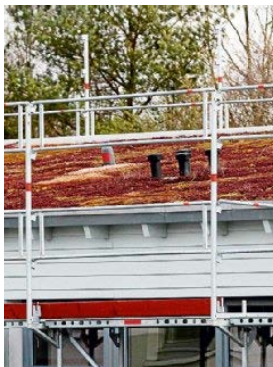
Totalverlust: Dachbegrünung Heiberg Villages, Erneuerung der Gründächer nach nur 10 Jahren Sanierungskosten 1,7 Millionen Euro (Foto: Florian Quandt)

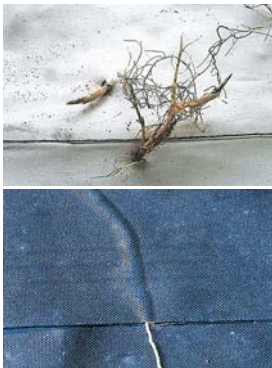
Kunststoffdichtungsbahn: Durchwurzelung neben der Naht, Kautschukdichtungsbahn: Durchwurzelung im geliebten Nahtbereich, (Ernst, W. (2002): Dachabdichtung. Dachbegrünung. Fehler. Stuttgart, S. 122)

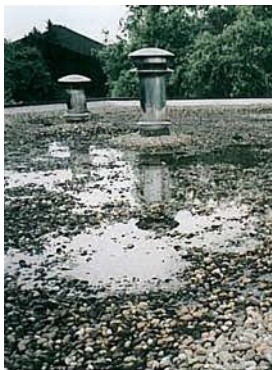
Fehlendes Gefälle, Wasseranstaue. (Ernst, W. (2002): Dachabdichtung. Dachbegrünung. Fehler. Stuttgart, S. 123)  
Folge: nicht mit eingeplanten Lasten, übermäßiger Bewuchs, Ausfall von Pflanzen, Entwicklung von Moos- und/oder Gras-Vegetationen.

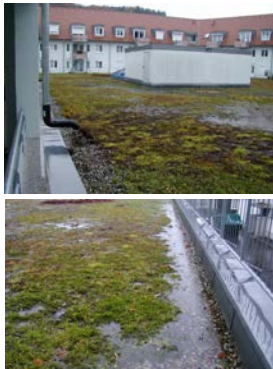
Falsche Drainage oder zu wenig Ableitungsmöglichkeit des Überschusswassers.  
(Foto: <https://www.garten-landschaft.de/dachschaden/#Abz-6-631s440>)

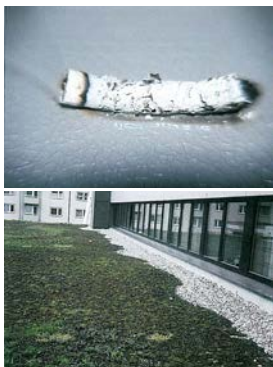
Die extensive Dachbegrünung schützt die Dachbahn vor Beanspruchungen durch Unruz Witterungseinflüsse, UV-Bestrahlung, Temperaturunterschiede.  
(Ernst, W. (2002): Dachabdichtung, Dachbegrünung, Fehler, Stuttgart, S. 32)

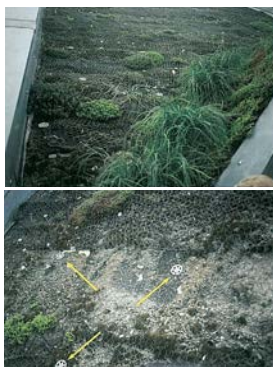
Ungeneigte Schubicherung einer Schrägdachbegrünung.  
Abbildung der Vegetationsschicht, Ausweichung von Substrat.  
(Ernst, W. (2002): Dachabdichtung, Dachbegrünung, Fehler, Stuttgart, S. 38)

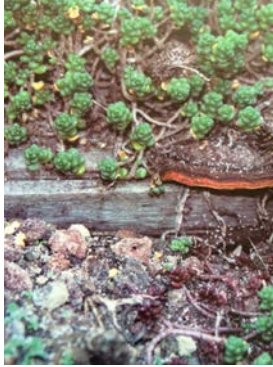
Ungeneigte Schubsicherung einer Schrägdachbegrünung.  
Holzlattenrost mit Pilzbefall. (© FLI Schadensfallsammlung, Gal.äbau)

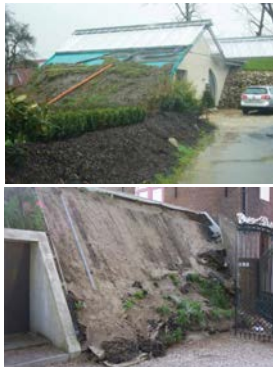
Schubschwellen aus Holz und Entwässerungsprobleme.  
Abbrüche einer nicht an das Gefälle angepassten Dachbegrünung.  
Ungeneigte Schubsicherungen und nicht angewachsene Vegetationsmatten.  
([https://www.optigrun.de/fileadmin/content/Prospekte/4\\_Sonstige\\_Broschueren/Optigrun-Schadensfallsammlung\\_Dachbegrueung\\_Sonderheft\\_2013.pdf](https://www.optigrun.de/fileadmin/content/Prospekte/4_Sonstige_Broschueren/Optigrun-Schadensfallsammlung_Dachbegrueung_Sonderheft_2013.pdf))

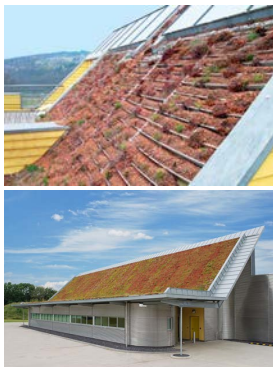
oben: ungeeignetes Substrat, Staudenpflanzung statt Vegetationsmatten.  
([https://www.optigrun.de/fileadmin/content/Prospekte/4\\_Sonstige\\_Broschueren/Optigrun-Schadensfallsammlung\\_Dachbegrueung\\_Sonderheft\\_2013.pdf](https://www.optigrun.de/fileadmin/content/Prospekte/4_Sonstige_Broschueren/Optigrun-Schadensfallsammlung_Dachbegrueung_Sonderheft_2013.pdf))  
unten: Lösung des Problems durch geeignetes Substrat und Verwendung von Vegetationsmatten. BFI England - das Opti-Grün-Dach des Jahres 2012 (Optigrun)

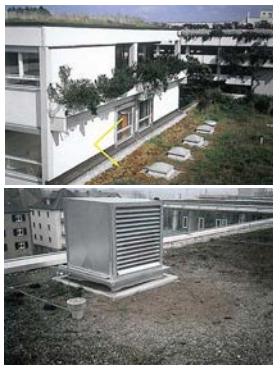
Beanspruchung der Dachbegrünung durch Wärmeabstrahlung der Südfassade.  
Vegetationsausfall im Auslaubbereich des Dachkaltlufte.  
(Ermel, W. (2002). Dachabdichtung. Dachbegrünung. Fehler. Stuttgart, S. 90)

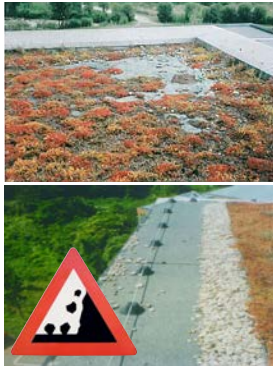
Leichtsubstrat, Windstogwirkung am Dachrand  
(Ernst, W. (2002): Dachabdichtung, Dachbegrünung, Fehler, Stuttgart, S. 88)  
Steinschlaggefahr durch Windeinwirkung/fehlende Randauflattung in Verbindung mit loser Kenschüttung

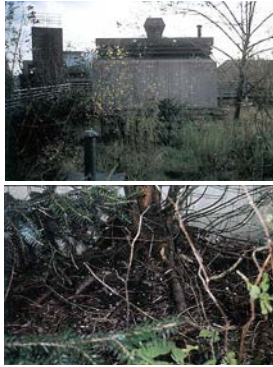
Durch Nutzungsänderung vergessene Dachfläche.  
Starkes Wurzwachstum wild aufkommener Gehölze.  
(Ernst, W. (2002): Dachabdichtung, Dachbegrünung, Fehler, Stuttgart, S. 134)

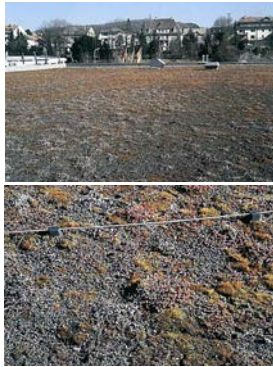
Einschichtbegrünung mit Leichtsubstrat ohne Düngung im dritten Jahr.  
(Ernst, W. (2002): Dachabdichtung, Dachbegrünung, Fehler, Stuttgart, S. 106)

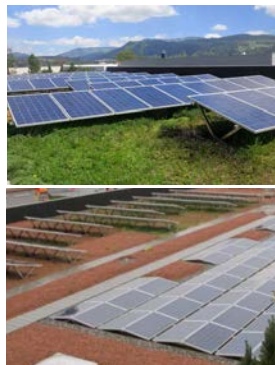
1. Entwässerung des Daches optimal gewährleisten (Gefälle / Drainage / Entwässerungssystem)
2. Höhe der Aufständering richtig wählen
3. Vegetationsschicht (Schichtstärken) richtig planen
4. Ggf. Verlegen von Unkrautstopp Matten, auf bestehende Begrünung (nahtlos / mit Überlappung ausführen)

Lösung: Höhere Aufständigung  
(<https://www.optigruen.de/systemloesungen/solargruendach/sun-root-15/>)  
oder: Verlegung von Unkrautstopp-Matten  
(<http://www.vese.ch/wp-content/uploads/Tecton20150418.pdf>)

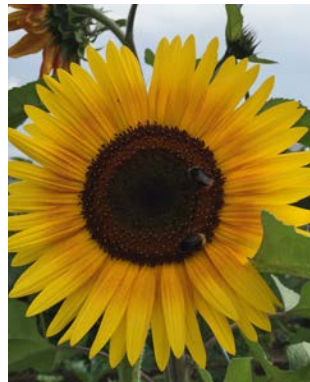
- Passende Substratauswahl, Oberflächenmodulation für Begrünungsziel und Artenreichtum
- Vegetationsfreie Areale (z. B. Sand- oder Lehmflächen, Kiesbeete, Schotterflächen)
- Rückzug für Bodentiere (Substratanhügelungen, Gehölzpflanzungen, höhere Pflanzbeete)
- Einbeziehung von Futterpflanzen für Insekten und Vögel in das Bepflanzungskonzept (ganzjährig)
- Einbringung von Totholz (Haufen aus Ästen, Wurzelstöcken, Baumstümpfen)
- Einsatz von wind- und wassersicheren Nisthilfen für Vögel und Insekten
- Platzierung von Wasserelementen, ggf. mit geeigneter Flora (z. B. Wassertränken, Teiche)

Lebensraum Dachbegrünung Wagnis 4, München (Foto: Nicole Plosser)

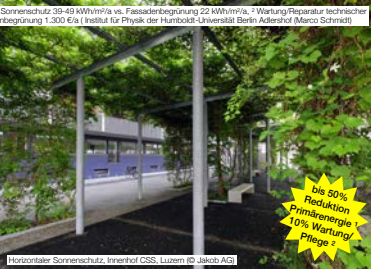
Plattenbegründer Kalkfen: Technischer Sonnenschutz 39-40 kWh/m²/a vs. Fassadenbegrünung 22 kWh/m²/a, \*Wartung/Reparatur technischer Sonnenschutz 16.525 €/a vs. Fassadenbegrünung 1.300 €/a (Institut für Physik der Humboldt-Universität Berlin Adenhofer/Marco Schmidt)

Horizontale Sonnenschutz, Innenhof CSS, Luzern (© Jakob AG)

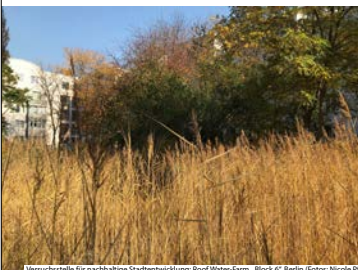
Versuchsstelle für nachhaltige Stadtentwicklung: Roof Water-Farm „Block 6“, Berlin (Fotos: Nicole Ploser 2018)
