### Fassadenbegrünung: Gestaltung und Ausführung

Bauzentrum Web-Seminar Kompakt, 22. September 2023

Prof. Dr.-Ing. Nicole Ploser, Architektin, Master of Landscape Architecture  
 Studiengang Landschaftsarchitektur, Fachgebiet Objektplanung,  
 Institut für Stadt und Immobile (ISI), HWU Nürtingen-Geislingen  
 Akademie für Landschaftsbau und Vegetationsplanung (avela)

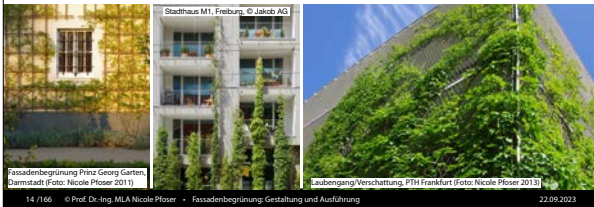
# Begrünungssystem: bodengebunden - leitbarer Bewuchs mit Gerüstkletterpflanzen

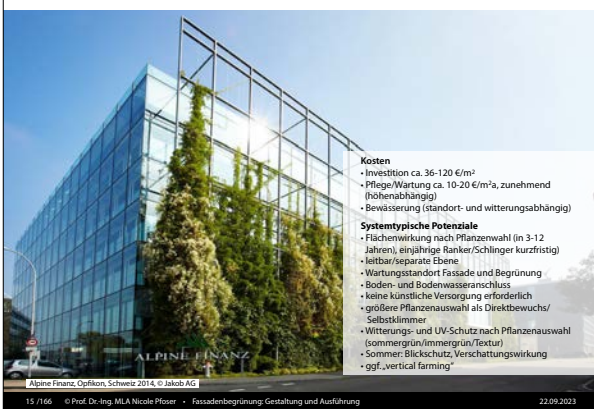
# Begrünungssystem: bodengebunden - leitbarer Bewuchs mit Gerüstkletterpflanzen

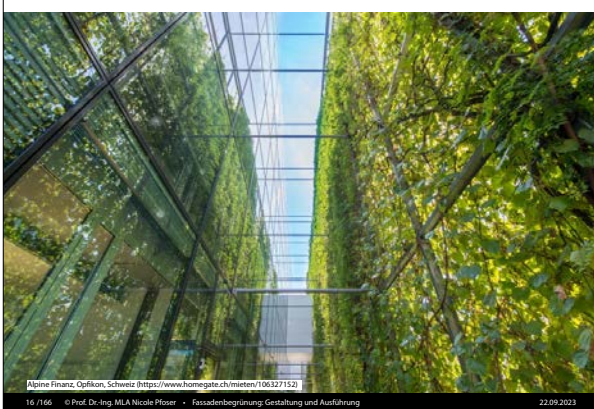
# Begrünungssystem: bodengebunden - leitbarer Bewuchs mit Gerüstkletterpflanzen

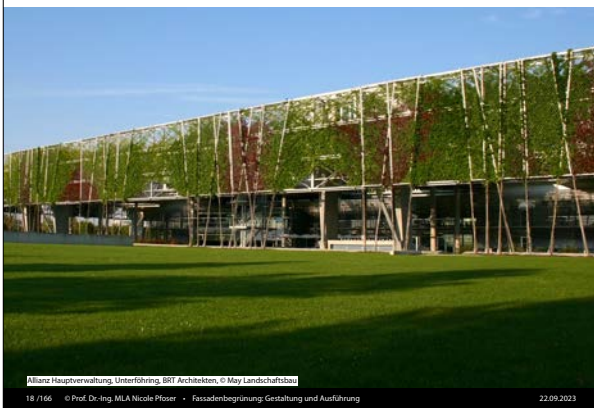
# Begrünungssystem: bodengebunden - leitbarer Bewuchs mit Gerüstkletterpflanzen

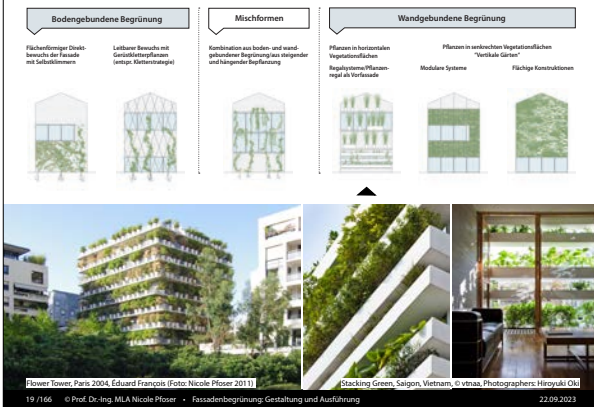
# Begrünungssystem: wandgebunden - Regalbauweise (horizontale Wuchsebene)

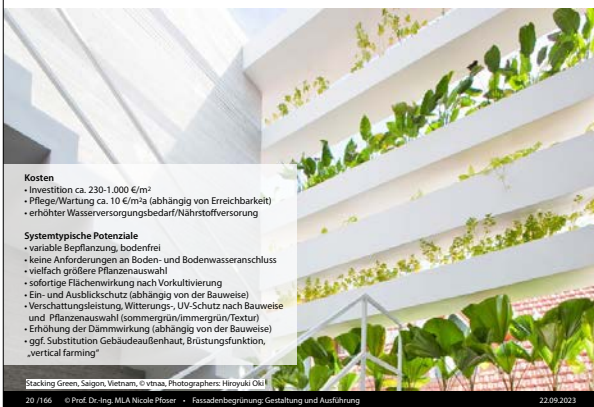
# Begrünungssystem: wandgebunden - Regalsysteme (horizontale Wuchsebene)

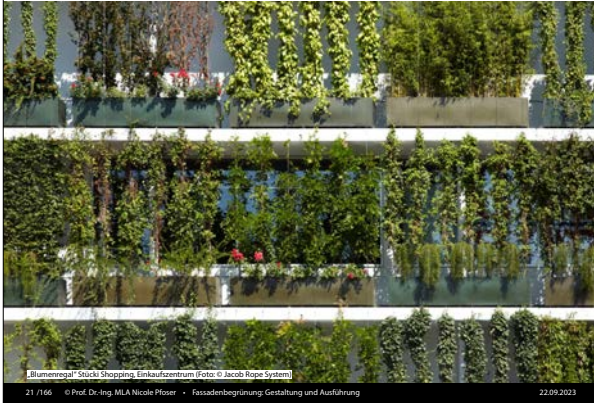
# Begrünungssystem: wandgebunden - Regalsysteme (horizontale Wuchsebene)

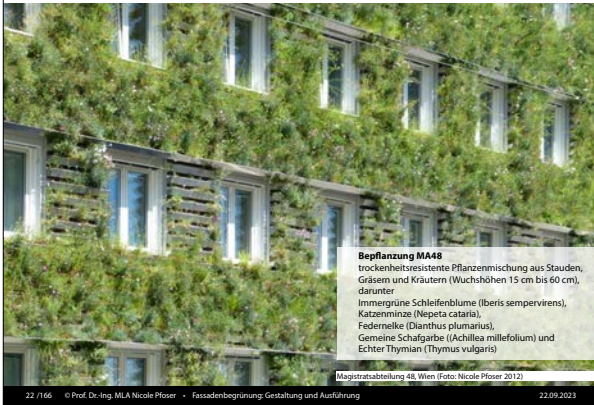
# Begrünungssystem: wandgebunden - Regalsysteme (horizontale Wuchsebene)

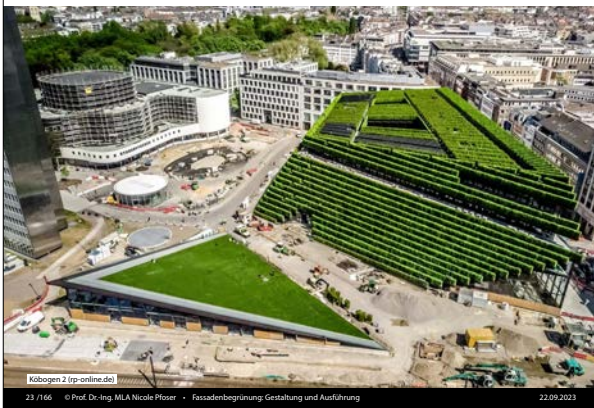
# Begrünungssystem: wandgebunden - Regalsysteme (horizontale Wuchsebene)

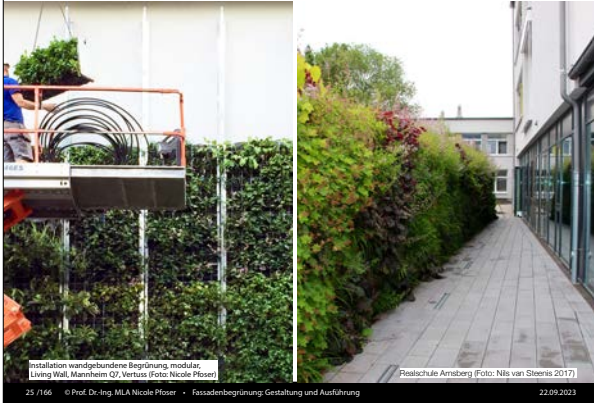
#### Begrünungssystem: wandgebunden - modulare Bauweise (vertikale Wuchsebene)

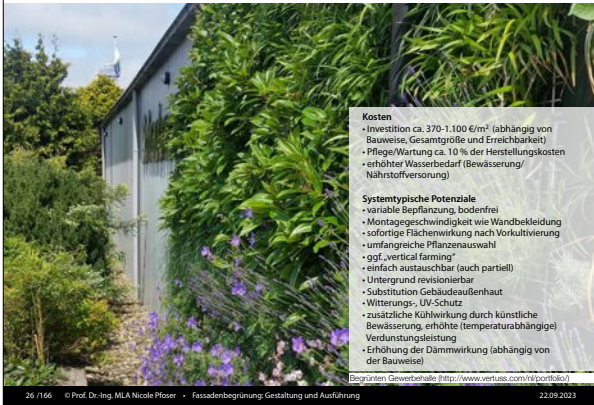
#### Begrünungssystem: wandgebunden - modulare Bauweise (vertikale Wuchsebene)

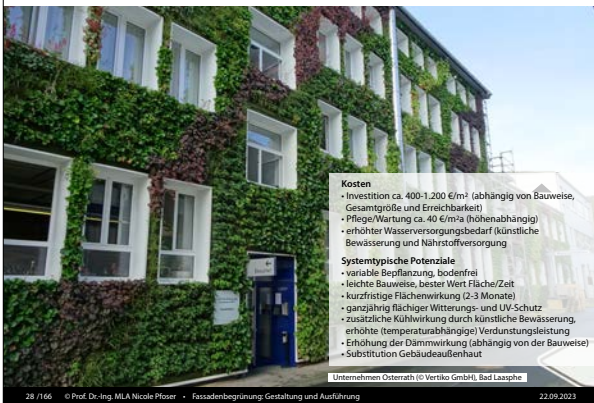
#### Begrünungssystem: wandgebunden - flächige Systeme (vertikale Wuchsebene)

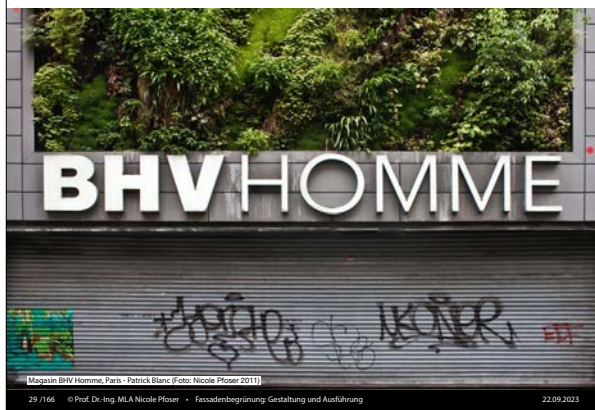
**Begrünungssystem: wandgebunden - flächige Systeme (vertikale Wuchsebene)**

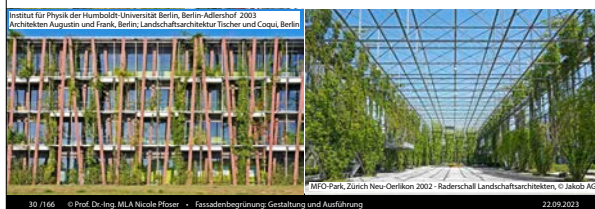
**Begrünungssystem: Kombination aus boden- und wandgebundener Begrünung**

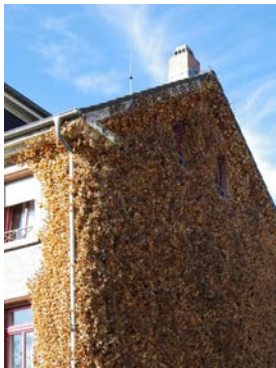
Totalverlust. An der Basis durchgezogene Begrünung mit Hedera Helix

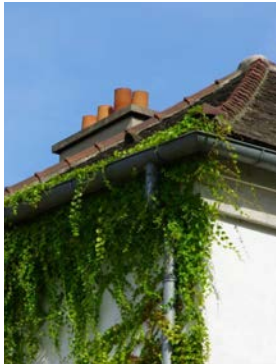
Nichtbeachtung der Wuchshöhe führt zum Hinterwachsen von Dachrinne und Dachdeckung. Erhöhter Pflegeaufwand erforderlich

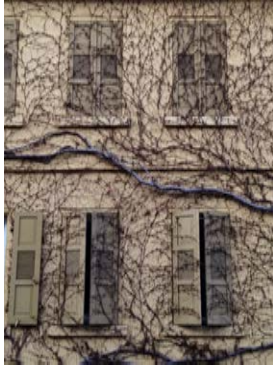
Mangelnde Pflege

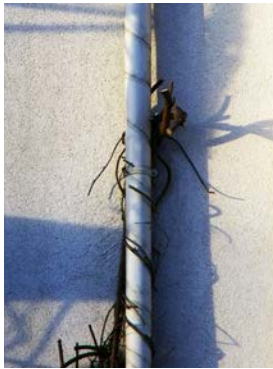
Falsche Pflanzenwahl, Starkschlinger an Regen-Fallrohr. Hieronwuchs, beginnende Zerstörung.

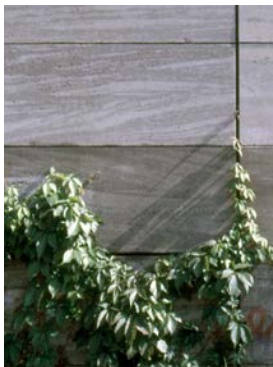
„Indirekter negativer Fototropismus Parthenocissus quinquefolia Form“  
Althaus, C. (1987): Fassadenbegrünung. Ein Beitrag zu Risiken, Schäden und präventiver Schadensverhütung. Berlin, S. 43, © Prof. C. Althaus

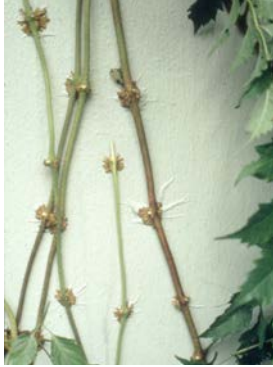
Bildung atypischer Ernährungswurzeln bei *Campsis radicans* unter flüßbildender, schadgasbremsender Kunststoffbeschichtung (Betonschutz), © Prof. C. Althaus

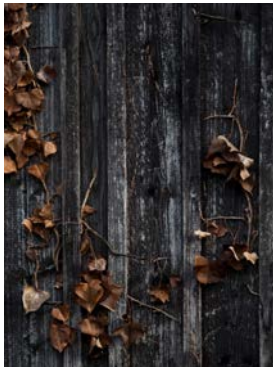
Pilzfall an Holzoberfläche unter beseitigtem *Hedera helle* Bewuchs  
[www.fotozoo.com](http://www.fotozoo.com), Holzwand mit Efeu, © mivale

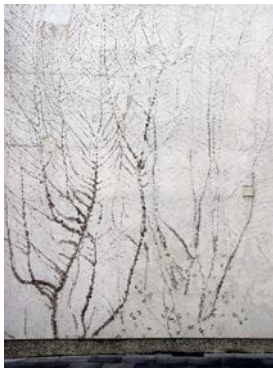
Efeu-Haftwurzeln nach Bewuchsentfernung  
[www.flickr.com](http://www.flickr.com), Efe-Efeu, © ds

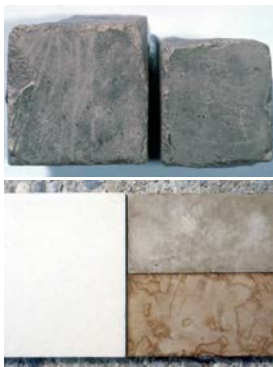
Ätzwirkung der Haftwurzeln von *Hedera helix*  
Althaus, C. (1987): Fassadenbegrünung. Ein Leitratz zu Risiken, Schäden und präventiver Schadensverhütung. Berlin, S. 57  
Verfärbung durch verrottende Blätter, © Prof. C. Althaus

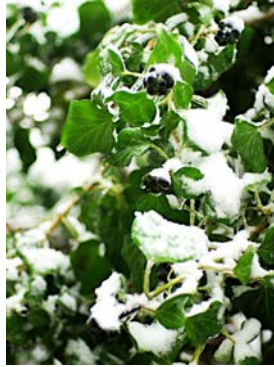
Eislast und Schneelast an Fassadenbegrünung (Fledera Helix)

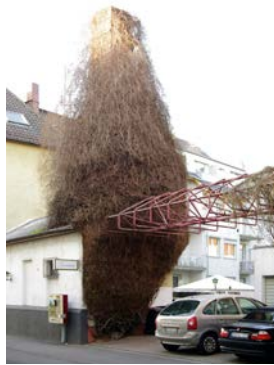
Polygonum (Fallopia) auberti. Erhöhtes Brandrisiko aufgrund Totblattbildung. Pflanzenmysterische Wuchshilfe.

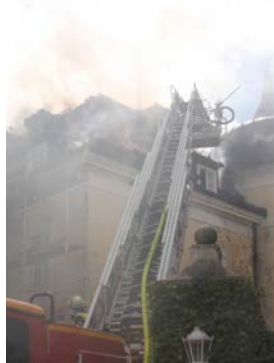
Hausbrand durch Abflammen von Haftwurzeln (Fledera Helix)  
www.sueddeutsche.de - 16.08.2012  
„Feuer verwüstet denkmalgeschützte Villa“

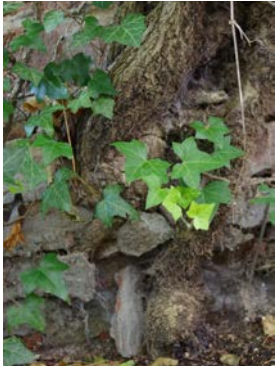
Zerstörung schadhaften Mauerwerks durch lichtfliehende Triebe in offenen Fugenbereichen. Falsche Pflanzenwahl/mangelnde Pflege.

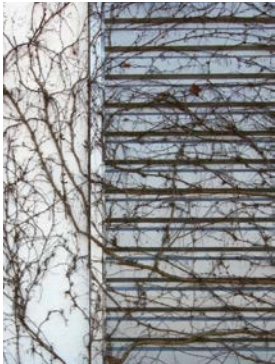
Einwachsen der Begrünung in offene Bauteilfugen. Ungeeignende Pflege/falsche Pflanzenentscheidung.

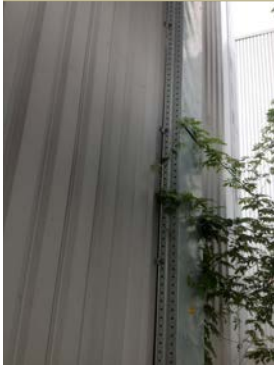
Einwachsen der Begrünung in offene Bauteiffugen.  
Ungenügende Pflege/falsche Pflanzenentscheidung.  
Abb.: Vertiko GmbH

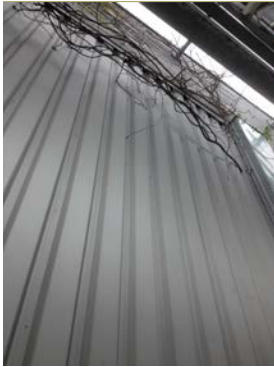
Einwachsen der Begrünung in offene Bauteiffugen.  
Ungenügende Pflege/falsche Pflanzenentscheidung.  
Abb.: Vertiko GmbH

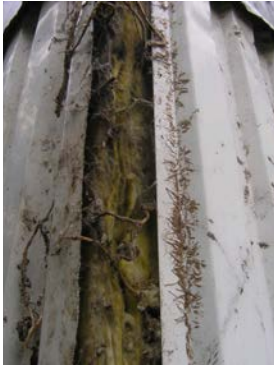
Einwachsen von Efeu in offene Bauteiffugen und Dämmung.  
Falsche Pflanzen bzw. Materialentscheidung.  
© Andreas Scheerer, Deutsche Foamglas GmbH

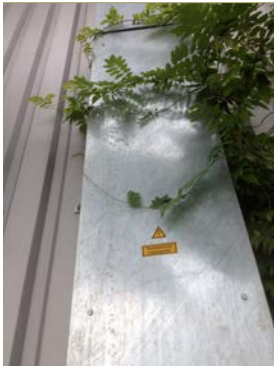
Einwachsen der Begrünung in offene Bauteiffugen.  
Ungenügende Pflege/falsche Pflanzenentscheidung.  
Abb.: Vertiko GmbH

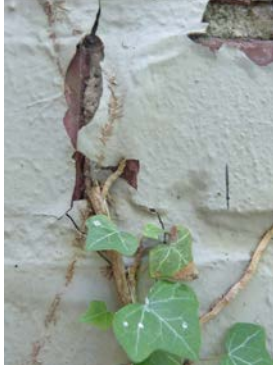
Eleufathwurzeln an kunststoffvergüteter Dispersionsfarbe/Unterverwanderung.  
Ungeeigneter Haftgrund für Selbstklimmer

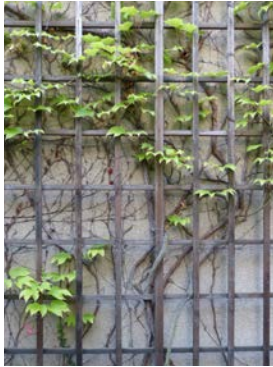
Ungeeignete Pflanzenwahl.  
Selbstklimmer statt Gerüstankerpflanze.

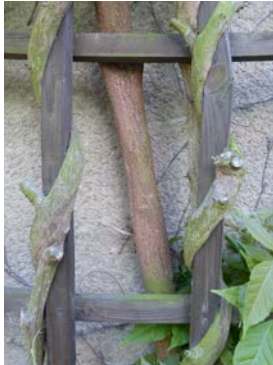
Ungeeignete Pflanzenwahl/ungeeignete Materialwahl  
Starck-Milger (Wisteria sinensis) an Ralgrünem Bankgitter

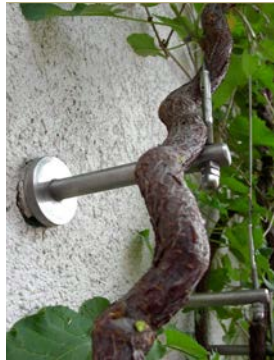
Ungünstige Pflanzenwahl/ungeeignete Materialwahl,  
Starkschlinger (Wistaria sinensis) an unüberdimensionierter  
Wuchskonstruktion, Zerstörung von Putz und Dämmung.  
Abb.: Sven Tarabla

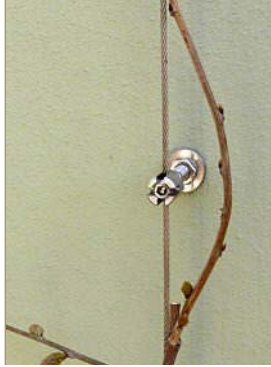
## Schadensvermeidung: Beachtung des Dickenwachstums

**Lösung:**  
Bei Wandhalten im Selverlauf wird der Trieb leicht gestaut und bogenförmig herum geführt, sodass es später möglichst nicht zum Einwachsen kommt.  
Text und Abbildung Vertiko GmbH

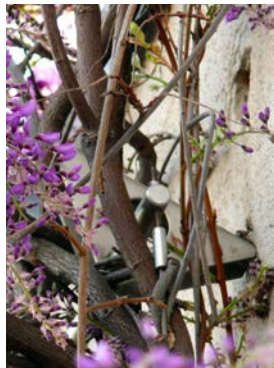
Ungeeignete Pflanzenwahl/ungeeignete Materialwahl, Starkklimmer (Wisteria sinensis) an Seilkonstruktion, Zerstörung von Putz und Dämmung. Abb. Sven Tanaka

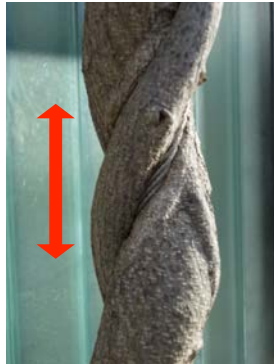
Ungeeignete Pflanzenwahl/ungeeignete Materialwahl, Starkklimmer (Wisteria sinensis) an Seilkonstruktion, Verkürzung der Seillänge, Herausreißen der Verankerung.

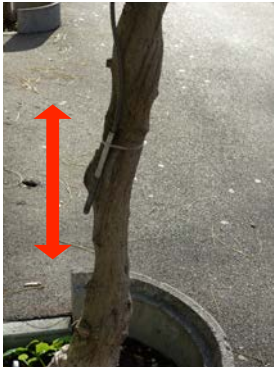
Starkachsliger (Wisteria sinensis) an Seilkonstruktion, Verkürzung der Seillänge, Auslösung der Überlastsicherung

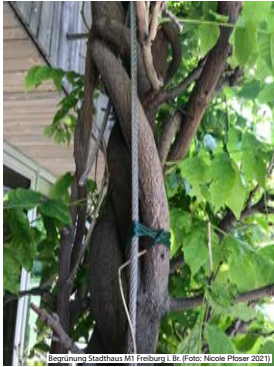
Schadensvermeidung: Seilparallele Aufleitung bei Wisteria

Lösung: Seilparallele Aufleitung bei Wisteria Abgewinkelter und parallel zum Seil geführter Trieb im Winter. Der Trieb wird zum Hauptstamm mit kurzen Seitentrieben erzogen. Die Bindung ist in den Folgejahren regelmäßig zu kontrollieren und ggf. zu erneuern. Text und Abbildung oben Vertiko GmbH

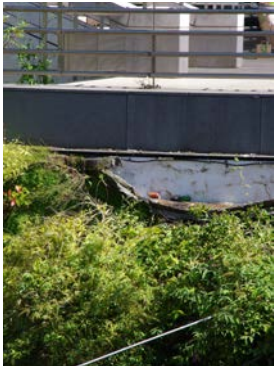
Unkontrollierter Wuchs durch fehlende Pflegemaßnahmen/ Unterdimensionierung der wuchstragenden Sekundärkonstruktion, Ablösung der Fassadenbegrünung, Feuchtschaden und Schimmelbildung

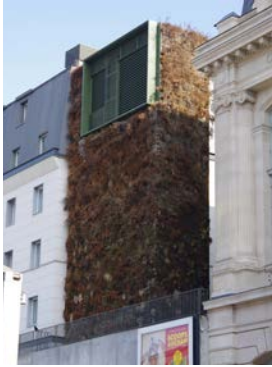
Ausfall von Pflanzen durch funktionsgestörte Bewässerung/ ungenügende Pflanzenauswahl nach Exposition/Klima.

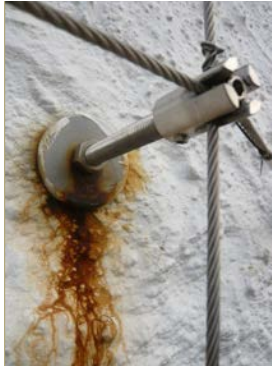
Korrosion, rostende Bauteile oder angebohrte Eisenbewehrung. Abb.: Sven Taraba

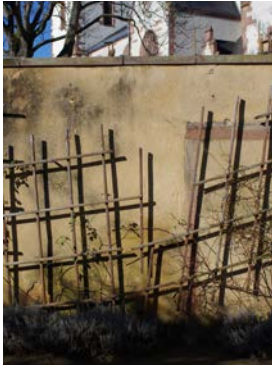
Wuchshilfe als „Klettergerüst“

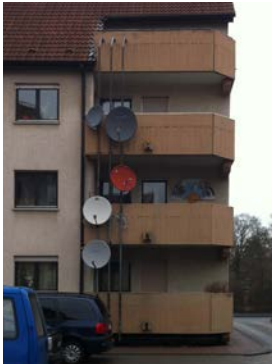
Kletterhilfe trotz fehlendem Bodenanschluss für Kletterpflanzen

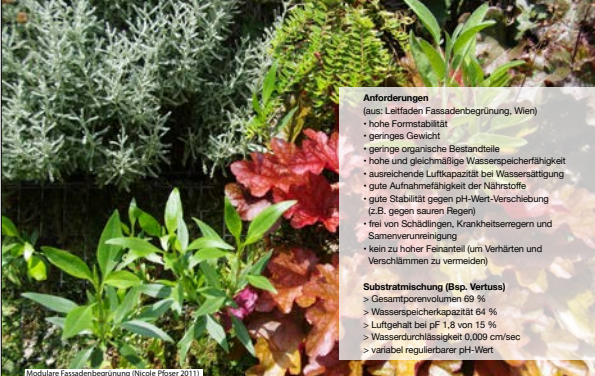
## Standortfaktoren - wandgebundene Begrünung / Substrat

**Anforderungen**  
(aus: Leitfaden Fassadenbegrünung, Wien)

- hohe Formstabilität
- geringes Gewicht
- geringe organische Bestandteile
- hohe und gleichmäßige Wasserspeicherfähigkeit
- ausreichende Luftkapazität bei Wassersättigung
- gute Aufnahmefähigkeit der Nährstoffe
- gute Stabilität gegen pH-Wert-Verschiebung (z.B. gegen sauren Regen)
- frei von Schädlingen, Krankheitserregern und Samenverunreinigung
- kein zu hoher Feinanteil (um Verhärtungen und Verschlämmen zu vermeiden)

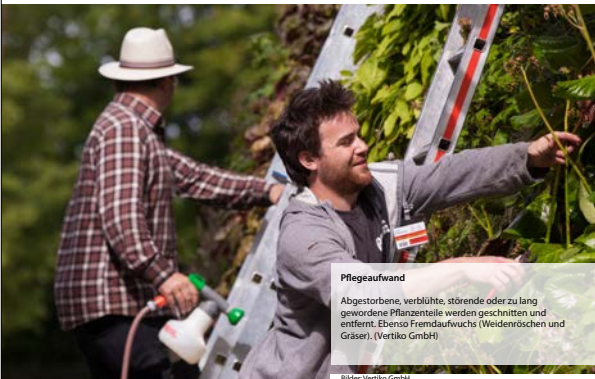
## Anwendung „Pflanze“ - wandgebunden / Pflege

**Pflegeaufwand**

Abgestorbene, verblühte, störende oder zu lang gewordene Pflanzenteile werden geschnitten und entfernt. Ebenso Fremdaufwuchs (Weidenröschen und Gräser). (Vertiko GmbH)

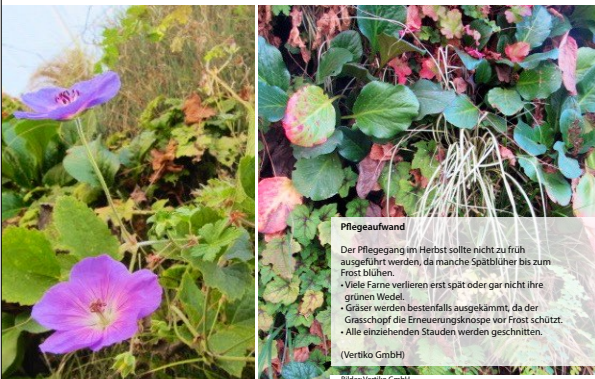
## Anwendung „Pflanze“ - wandgebunden / Pflege

Der Pflegegang im Herbst sollte nicht zu früh ausgeführt werden, da manche Spätblüher bis zum Frost blühen.

- Viele Farne verlieren erst spät oder gar nicht ihre grünen Wedel.
- Gräser werden bestenfalls ausgekämmt, da der Grasschopf die Erneuerungsknospe vor Frost schützt.
- Alle einziehenden Stauden werden geschnitten.

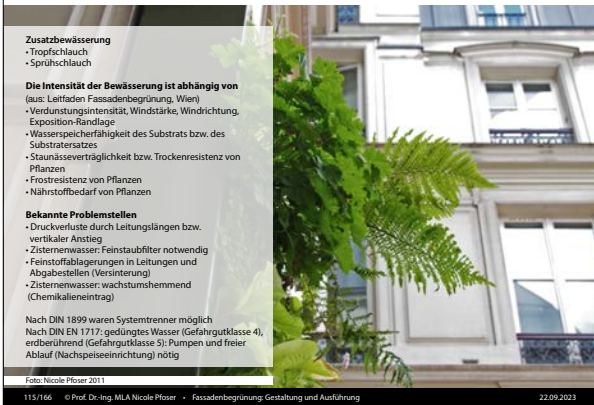
## Anwendung „Pflanze“ - wandgebunden / Wasser- und Nährstoffversorgung

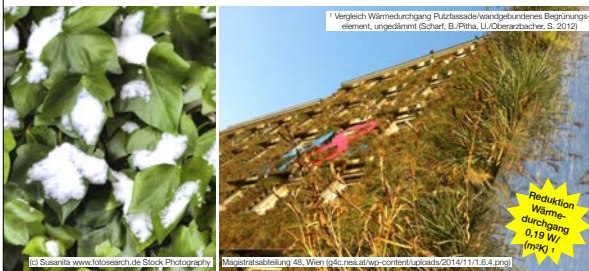
## Gebäudeoptimierung • Wärmehaltung

**Ökologie / Umweltaspekte**  
Ressourcenschonung,  
Reduktion Wärmeverluste der  
Gebäudehülle

**Aufenthaltsqualität**  
Temperaturausgleich, geringere  
Wind-/Feuchte-/mechanische Belastung  
der Gebäudehülle

**Kostenvorteile**  
Materialschutz/Reduktion  
Dämmstärke,  
Energiesparung

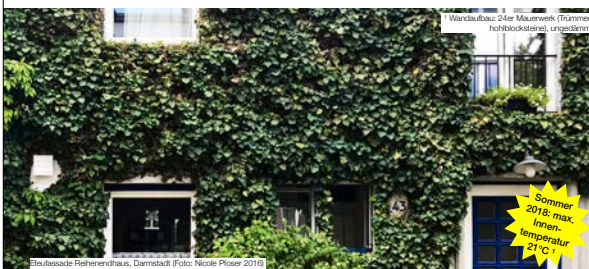
## Gebäudeoptimierung • Kühlung

**Ökologie / Umweltaspekte**  
Sommerliche Umgebungskühlung,  
Kühlung der Gebäudeoberflächen

**Kostenvorteile**  
Substitution technischer Systeme  
(Klima-/Lüftungsanlage)

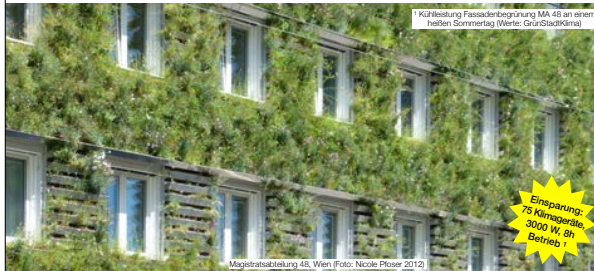
## Gebäudeoptimierung • Lüftung / Gebäudekühlung

Kühlung Fassadebegrünung MA 48 an einem heißen Sommertag (Werte: GrünStadtKlima)

Magistratskellerei 48, Wien (Foto: Nicole Ploser 2012)

**Aufenthaltsqualität**  
Luftreinigung / Luftbefeuchtung,  
Umgebungscooling, Pufferwirkung

**Kostenvorteile**  
Luftvorkonditionierung durch  
natürliche Temperaturregulierung  
und Staubfilterung

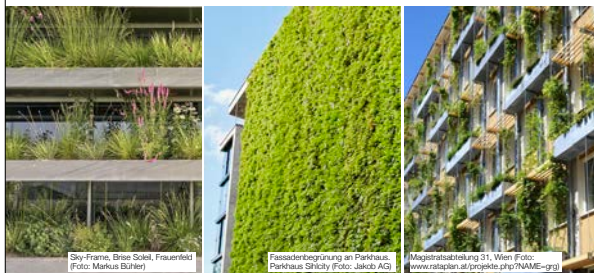
## Gebäudeoptimierung • Licht / Sonnenschutz

Seit-Franks, Brise Soleil, FrauenWald  
(Foto: Markus Bühler)

Fassadebegrünung an Parkhaus  
Parkhaus Stritzky (Foto: Jakob AG)

**Kostenvorteile**  
Substitution technischer Systeme,  
Einsparung Wartung technischer  
Verschattung/Windwächter/  
Reduktion Kunstlicht

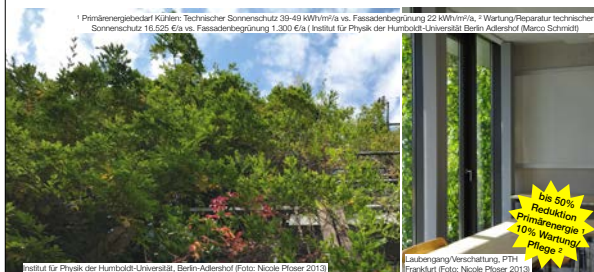
## Gebäudeoptimierung • Licht / Sonnenschutz

<sup>1</sup> Primärenergiebedarf Kühlen: Technischer Sonnenschutz 39-49 kWh/m<sup>2</sup>/a vs. Fassadenbegrünung 22 kWh/m<sup>2</sup>/a, <sup>2</sup> Wartung/Reparatur technischer Sonnenschutz 16.525 €/a vs. Fassadenbegrünung 1.300 €/a (Institut für Physik der Humboldt-Universität Berlin Adlershof (Marco Schmidt))

Institut für Physik der Humboldt-Universität, Berlin-Adlershof (Foto: Nicole Ploser 2013)

**Kostenvorteile**  
Substitution technischer Systeme,  
Einsparung Wartung technischer  
Verschattung/Windwächter/  
Reduktion Kunstlicht

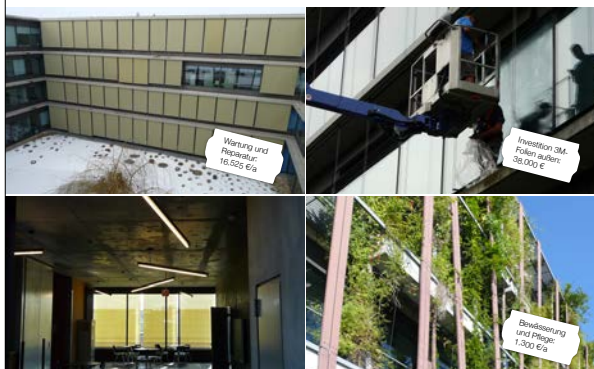
## Gebäudeoptimierung • Licht / Sonnenschutz

Wartung und  
Reparatur:  
16.525 €/a

Investition 3M:  
Folien außen:  
38.000 €

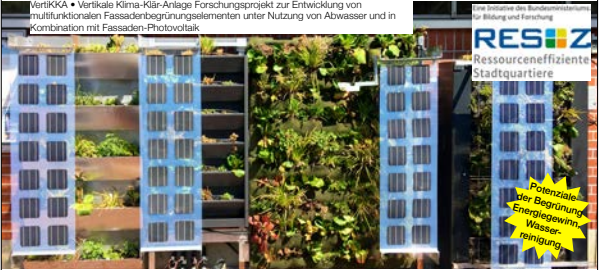
### Gebäudeoptimierung • VertiKKA • Vertikale Klima-Klär-Anlage

VertiKKA • Vertikale Klima-Klär-Anlage Forschungsprojekt zur Entwicklung von multifunktionalen Fassadenbegrünungselementen unter Nutzung von Abwasser und in Kombination mit Fassaden-Photovoltaik

**Potenziale der Begrünung:**  
Energiegewinn  
Wasser-  
reinigung

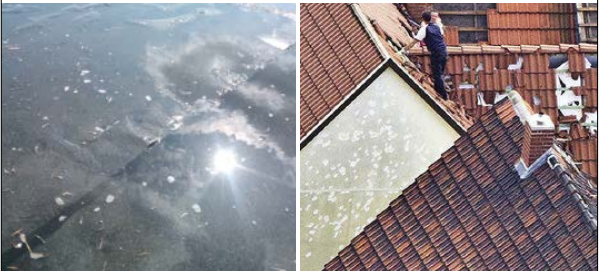
### Gebäudeoptimierung „Material/Ökobilanz“

**Hohe Temperaturengesätze: Temperaturschock**  
Foto: [www.energiepartner.at/derkwerkstatt/falgenmen\\_u.asp?Thread=36144](http://www.energiepartner.at/derkwerkstatt/falgenmen_u.asp?Thread=36144)

**Sturm- und Hagelschäden**  
[www.badsche-zeitung.de/brunng/richtig-versichert-75962331.html](http://www.badsche-zeitung.de/brunng/richtig-versichert-75962331.html) / UV-Belastung / Hohe Temperaturengesätze: Temperaturschock /

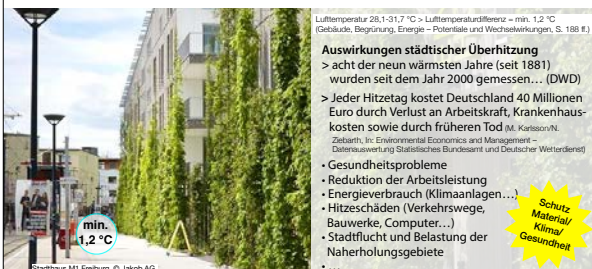
## Umfeldverbesserung • Vermeidung von Überhitzung

**Ökologie / Umweltaspekte**  
Verdunstungsleistung,  
Umgebungskühlung,  
Ressourcenschonung

**Aufenthaltsqualität**  
Minderung sommerlicher Hitze  
und Reflexion

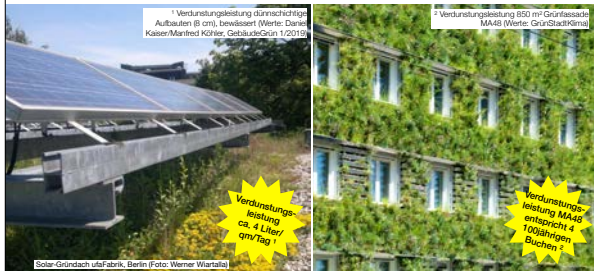
## Umfeldverbesserung • Verdunstungsleistung

**Ökologie / Umweltaspekte**  
Reduktion versiegelter Flächen,  
Erhöhung der Verdunstungsrate,  
Beitrag zu regionalen  
Niederschlägen

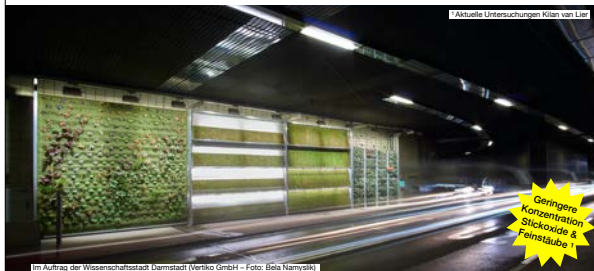
## Umfeldverbesserung • Reduktion der Luftbelastung • Begrünung Citytunnel Darmstadt

**Ökologie / Umweltaspekte**  
Bindung und pflanzenabhängig  
Verstoffwechselung von Feinstäuben

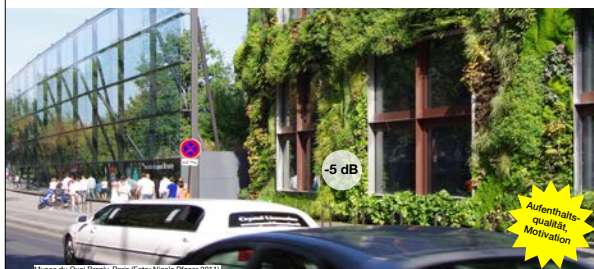
## Umfeldverbesserung • Minderung Lärmbelastung

**Ökologie / Umweltaspekte**  
reduzierte Umweltbelastung

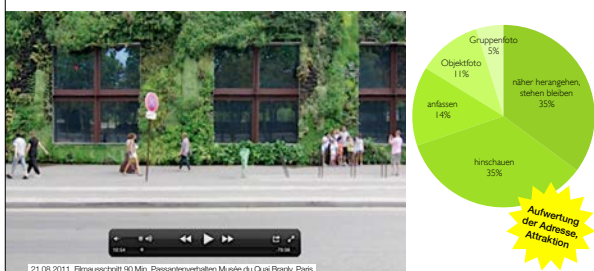
## Umfeldverbesserung • Akzeptanz

Fassadengebundene begrünte Nordfassade des Musée du Quai Branly in Paris.  
Sonntag, 21. August 2011, 15-16.30 Uhr, sonnig, 35,6 °C, Summe Passanten (P): 1156  
Auswertung: 90 Minuten Analyse des Passantenverhaltens (© Nicole Ploser 09/2011)
