### Dachbegrünung: Gestaltung und Ausführung

Bauzentrum Web-Seminar Kompakt, 08. Oktober 2024

Prof. Dr.-Ing. Nicole Ploser, Architektin, Master of Landscape Architecture  
Studiengang Landschaftsarchitektur, Fachgebiet Objektplanung,  
Institut für Stadt und Immobile (ISI), HTWU Nürnberg-Geislingen  
Akademie für Landschaftsbau und Vegetationsplanung (avela)

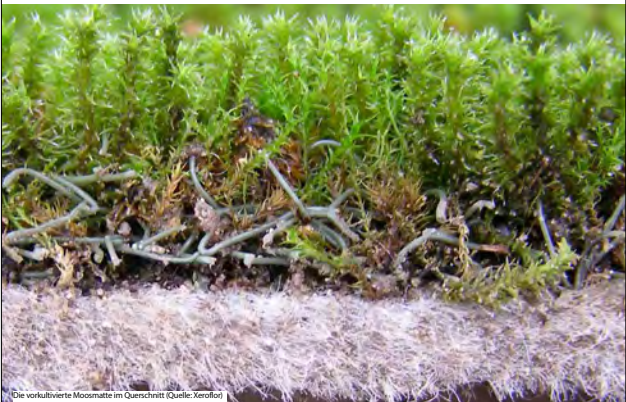
Die vorkultivierte Moosmatte im Querschnitt (Quelle: Xeroflor)

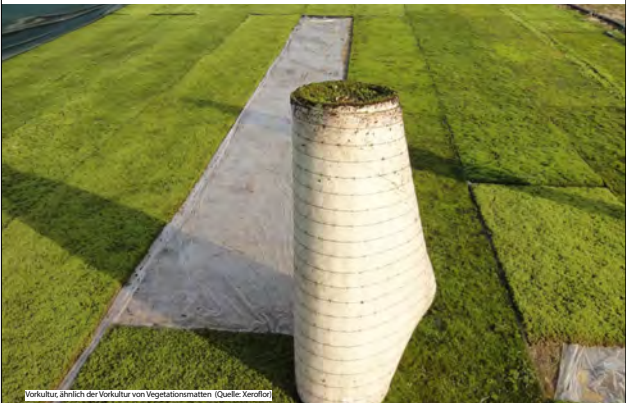
Vorkultur, ähnlich der Vorkultur von Vegetationsmatten (Quelle: Xeroflor)

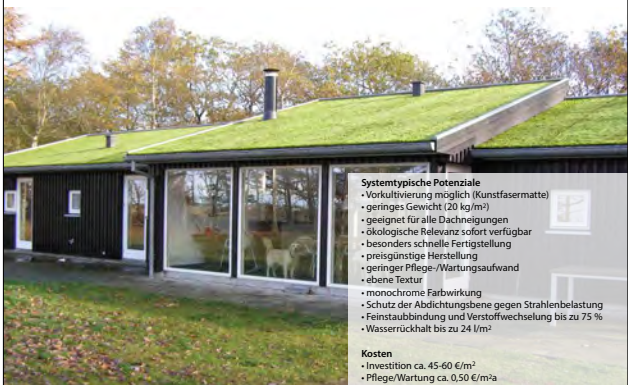
**Systemtypische Potenziale**

- Vorkultivierung möglich (Kunstfasermatte)
- geringes Gewicht (20 kg/m²)
- geeignet für alle Dachneigungen
- ökologische Relevanz sofort verfügbar
- besonders schnelle Fertigstellung
- preisgünstige Herstellung
- geringer Pflege-/Wartungsaufwand
- ebene Textur
- monochrome Farbwirkung
- Schutz der Abdichtungsbene gegen Strahlenbelastung
- Feinstaubbindung und Verstoffwechselung bis zu 75 %
- Wasserrückhalt bis zu 24 l/m²

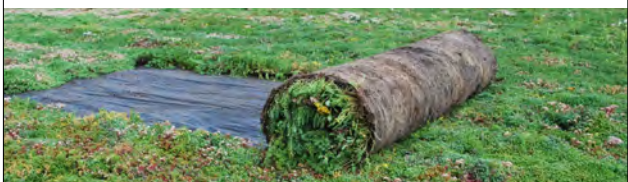
Extensive Dachbegrünung - Sedummatten, © BOTI Begrünungssysteme GmbH

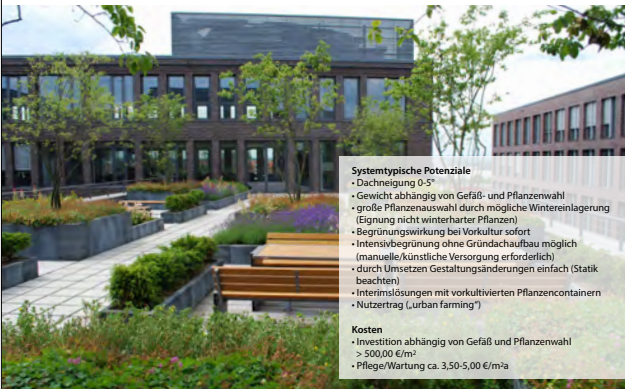
- Systemtypische Potenziale**
- Dachneigung 0-5°
  - Gewicht abhängig von Gefäß- und Pflanzenwahl
  - große Pflanzenauswahl durch mögliche Wintereinlagerung (Eignung nicht winterharter Pflanzen)
  - Begrünungswirkung bei Vorkultur sofort
  - Intensivbegrünung ohne Grundachaufbau möglich (manuelle/künstliche Versorgung erforderlich)
  - durch Umsetzen Gestaltungsänderungen einfach (Statik beachten)
  - Interimslösungen mit vorkultivierten Pflanzencontainern
  - Nutzertrag („Urban farming“)

- Kosten**
- Investition abhängig von Gefäß und Pflanzenwahl > 500,00 €/m²
  - Pflege/Wartung ca. 3.50-5,00 €/m²a

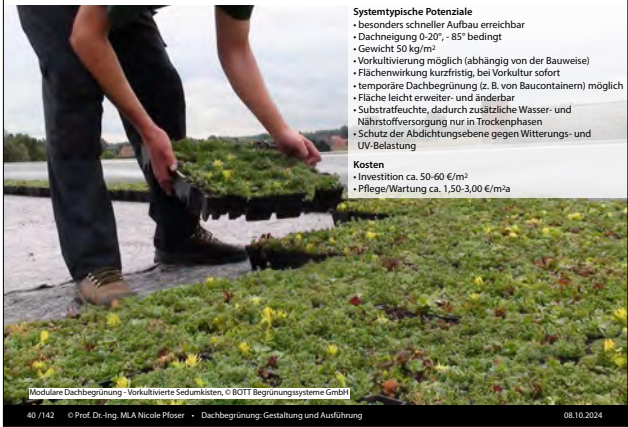
- Systemtypische Potenziale**
- besonders schneller Aufbau erreichbar
  - Dachneigung 0-20°, - 85° bedingt
  - Gewicht 50 kg/m²
  - Vorkultivierung möglich (abhängig von der Bauweise)
  - Flächenwirkung kurzfristig, bei Vorkultur sofort
  - temporäre Dachbegrünung (z. B. von Baucontainern) möglich
  - Fläche leicht erweiter- und änderbar
  - Substratfeuchte, dadurch zusätzliche Wasser- und Nährstoffversorgung nur in Trockenphasen
  - Schutz der Abdichtungsebene gegen Witterungs- und UV-Belastung
- Kosten**
- Investition ca. 50-60 €/m²
  - Pflege/Wartung ca. 1,50-3,00 €/m²a

Modulare Dachbegrünung - Vorkultivierte Sedumkisten, © BOTT Begrünungssysteme GmbH

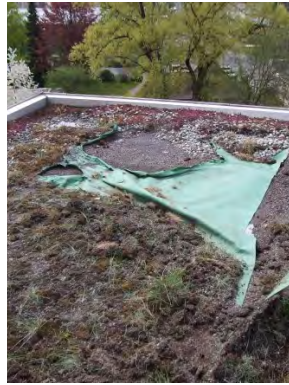
Starker Wind hat die Begrünung räumert,  
die Schichten waren nicht richtig gesichert.  
(Foto: <https://www.garten-landschaft.de/dachschaden/AAb0-7-631440>)

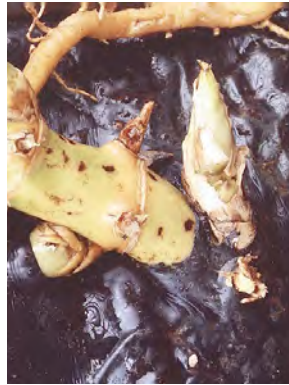
Falsche Pflanzenwahl, Rhizom-Durchdringungen bei PVE-Bahn  
*Phyllostachys humilis* (© FH Weihenstephan/Bambus-Rhizomfestigkeit von  
Wurzelschutzbahnen für Dachbegrünungen, S. 5)

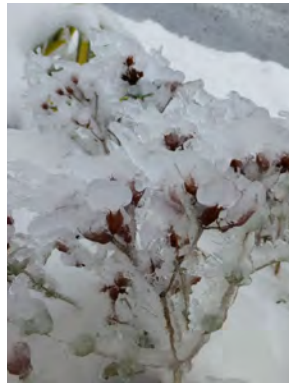
Eis- und Schmelast  
(Foto: [2.bp.blogspot.com](http://2.bp.blogspot.com))

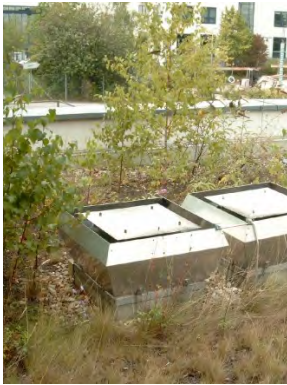
Mangelnde Pflege/Versäumtes Entfernen des unerwünschten Aufwuchses von Fremdvegetation  
(Foto: <https://www.garten-landschaft.de/dachschaden/#Abb.-9-631440>)

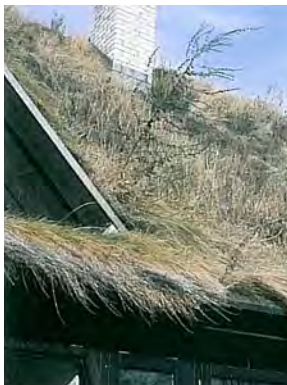
Starkes Gräserwachstum, Trockenmasse, mangelnde Pflege, potenzielle Brandlast.  
(Ernst, W. (2002): Dachabdichtung, Dachbegrünung, Fehler. Stuttgart, S. 110)

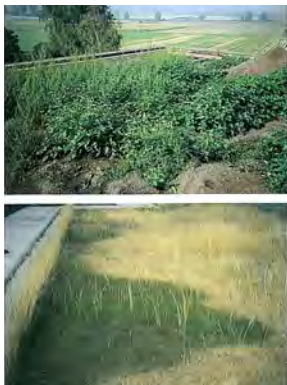
Unerwünschter Aufwuchs durch Samen in der Substratlieferrung, Platzbedarf durch im Substrat mitgelieferte Sporen.  
(Ernst, W. (2002): Dachabdichtung, Dachbegrünung, Fehler. Stuttgart, S. 86)

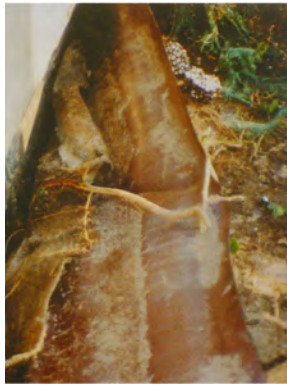
Abgeklappte Randaufkantung der Dachabdichtung.  
Planungsfehler: Fehlender Abstandstreifen zu aufgehendem Bauteil.  
Kiesstreifen oder Plattenrand erforderlich.  
(Ernst, W. (2002): Dachabdichtung. Dachbegrünung. Fehler. Stuttgart

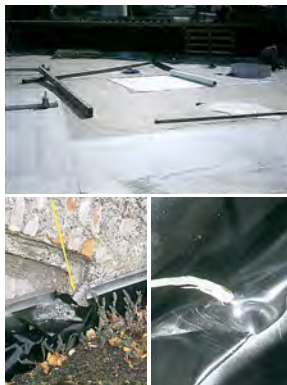
Verschweißen unterschiedlicher Kunststoffbahnen, mangelnde Randfixierung der Wurzelschutzbahn, Durchwurzelung an durch Falten beschädigter Fläche.  
(Ernst, W. (2002): Dachabdichtung. Dachbegrünung. Fehler. Stuttgart, S. 124, 34)

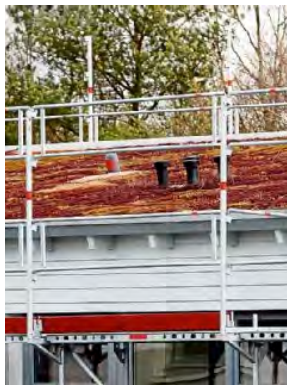
Totalverlust, Dachbegrünung Heidberg Villages.  
Erneuerung der Gründächer nach nur 10 Jahren  
Sanierungskosten 1,7 Millionen Euro (Foto: Florian Quandt)

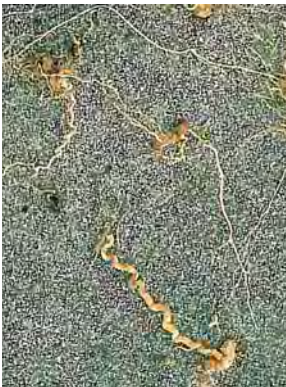
Polymerblumenbahn: Durchwurzelung in der Fläche, (Ernst, W. (2002): Dachabdichtung, Dachbegrünung, Fehler. Stuttgart, S. 22)

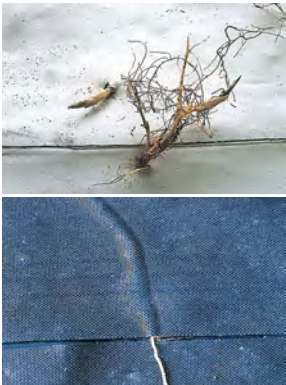
Kunststoffdichtungsbahn: Durchwurzelung neben der Naht, Kautschukdichtungsbahn: Durchwurzelung im geklebten Nahtbereich. (Ernst, W. (2002): Dachabdichtung, Dachbegrünung, Fehler. Stuttgart, S. 22)

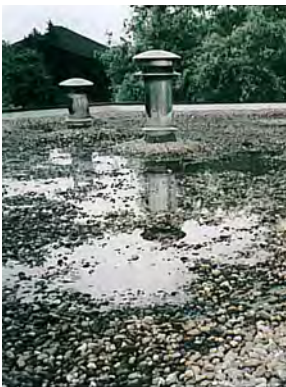
Fehlendes Gefälle, Wasseranbau. (Ernst, W. (2002): Dachabdichtung, Dachbegrünung, Fehler. Stuttgart, S. 23) Folge: nicht mit eingeplante Lasten, lückenhafter Bewuchs, Ausfall von Pflanzen, Entwicklung von Moos- und/oder Gras-Vegetationen.

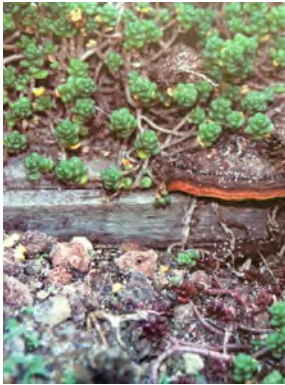
Ungeeignete Schubsicherung einer Schrägdachbegrünung. Holzlattengerüst mit Pilzbefall. (© FL Schadensfallsammlung GalaBau)

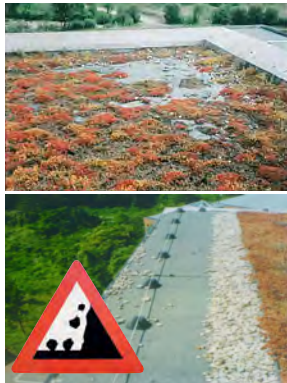
Leichtsubstrat, Windsoogwirkung am Dachrand  
(Ernst, W. (2002): Dachabdichtung, Dachbegrünung, Fehler. Stuttgart, S. 88)  
Steinschlaggefahr durch Windenwirkung/fehlende Randaufrückung in  
Verbindung mit Isier-Kieserschüttung

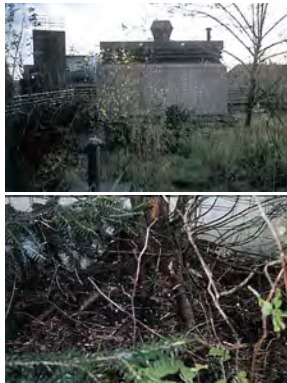
Durch Nutzungsänderung vergessene Dachfläche.  
Starkes Wurzelwachstum wild aufgekommener Gehölze.  
(Ernst, W. (2002): Dachabdichtung, Dachbegrünung, Fehler. Stuttgart, S. 134)

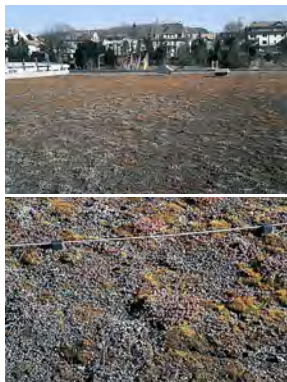
Einschichtbegrünung mit Leichtsubstrat ohne Düngung im dritten Jahr.  
(Ernst, W. (2002): Dachabdichtung, Dachbegrünung, Fehler. Stuttgart, S. 106)

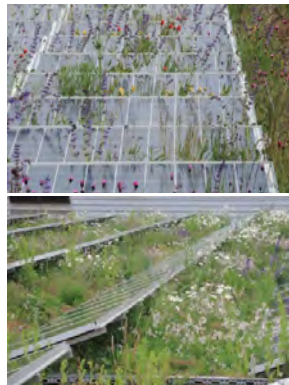
Fotos: „Grün überwuchert Solar“ Für die einen Okoromantik, für die anderen Schreckensbild. Fotos z.V.g. aus Tagungsband 13. FBB Gründachsymposium, Pflanzenentwicklung und Biodiversität auf Solar-Gründächern Dr. Stephan Bremelstein

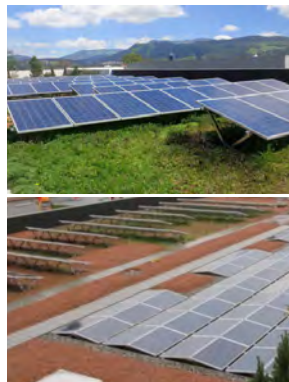
1. Entwässerung des Daches optimal gewährleisten (Gefälle / Drainage / Entwässerungssystem)
2. Höhe der Aufständerung richtig wählen
3. Vegetationsschicht (Schichtstärken) richtig planen
4. Ggf. Verlegen von Unkrautstopp Matten, auf bestehende Begrünung (nahtlos / mit Überlappung ausführen)

Lösung: Höhere Aufständerung  
(<https://www.optigruen.de/systemloesungen/solargruendach/sun-root-15/>)  
oder: Verlegung von Unkrautstopp-Matten  
(<http://www.vese.ch/wp-content/uploads/Tecton20150418.pdf>)

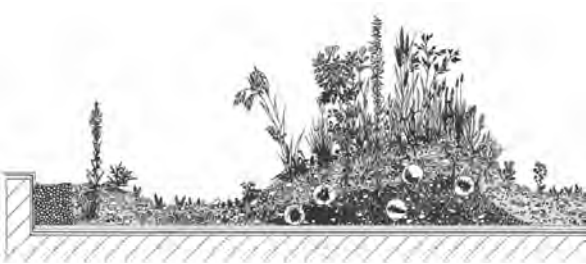
**Konstruktions-Kriterien** - unterschiedliche Substrathöhen auf dem Dach  
= Grundprinzip Habitatverbesserung von Lebewesen

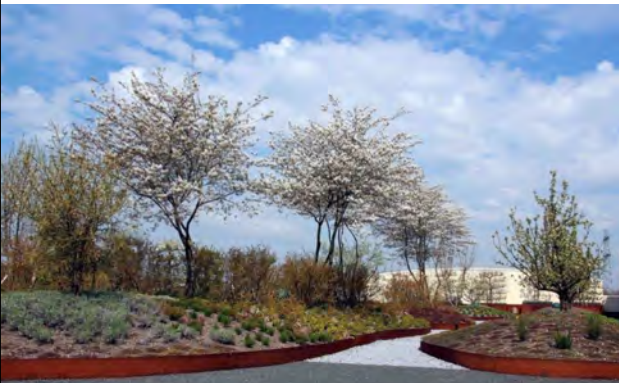
**Konstruktions-Kriterien - Biodiversität**

Grunddach mit Kräutern, Spalierobst und mehrstämmigen Gehölzen. Dachfläche Baumschule Ebben, Cuijk (Foto: Wim Beving, 2013)

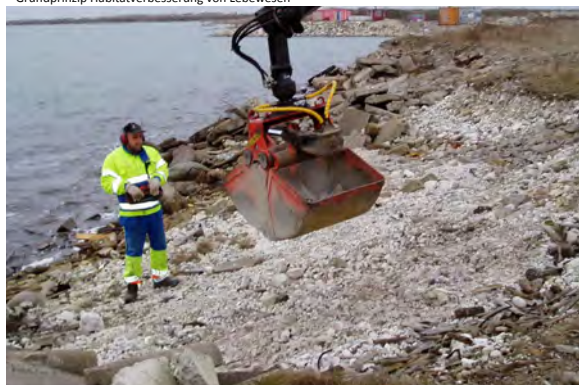
**Konstruktions-Kriterien - Materialdiversität**  
= Grundprinzip Habitatverbesserung von Lebewesen

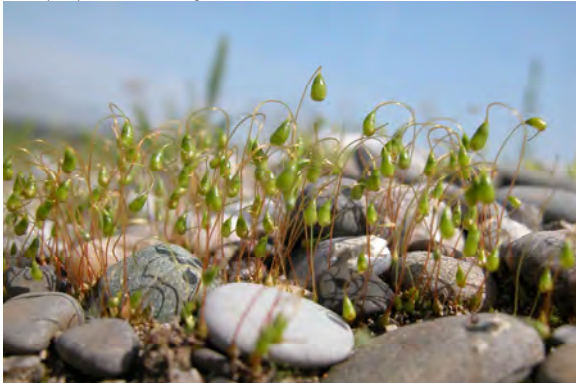
**Konstruktions-Kriterien - Materialdiversität**  
= Grundprinzip Habitatverbesserung von Lebewesen

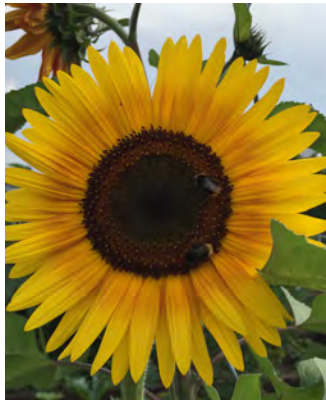
- Passende Substratauswahl, Oberflächenmodulation für Begrünungsziel und Artenreichtum
- Vegetationsfreie Areale (z. B. Sand- oder Lehmflächen, Kiesbeete, Schotterflächen)
- Rückzug für Bodentiere (Substratanhügelungen, Gehölzpflanzungen, höhere Pflanzbeete)
- Einbeziehung von Futterpflanzen für Insekten und Vögel in das Bepflanzungskonzept (ganzjährig)
- Einbringung von Totholz (Häufen aus Ästen, Wurzelstöcken, Baumscheiben)
- Einsatz von wind- und wassersicheren Nisthilfen für Vögel und Insekten
- Platzierung von Wasserelementen, ggf. mit geeigneter Flora (z. B. Wassertränken, Teiche)

Lebensraum Dachbegrünung Wagnis 4, München (Foto: Nicole Pfoser)

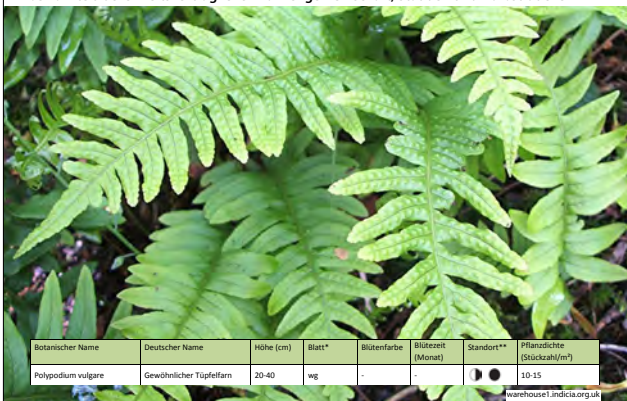
**Einfache Intensivbegrünung, durchwurzelbare Aufbaudicke 15-25 cm  
bewährte trockenheitsverträgliche Pflanzengemeinschaft, Stauden und Halbsträucher**

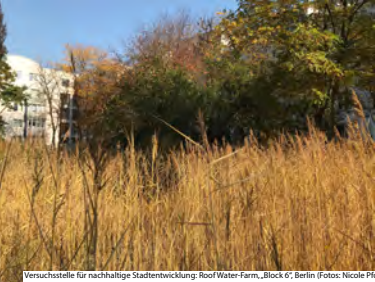
**Versuchsstelle für nachhaltige Stadtentwicklung: Roof Water Farm „Block 6“, Berlin (Fotos: Nicole Pflöser 2018)**

Versuchsstelle für nachhaltige Stadtentwicklung: Roof Water Farm „Block 6“, Berlin (Fotos: Nicole Pflöser 2018)

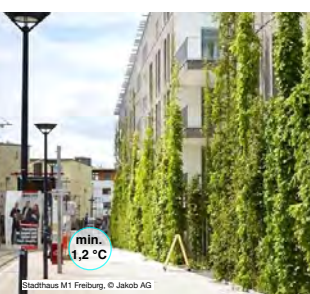
### Umfeldverbesserung • Vermeidung von Überhitzung

Stadthaus M1 Freiburg (© Jakob AG)

Lufttemperatur 28,1-31,7 °C > Lufttemperaturdifferenz = min. 1,2 °C  
(Gebäude, Begrünung, Energie – Potentiale und Wechselwirkungen, S. 188 ff.)

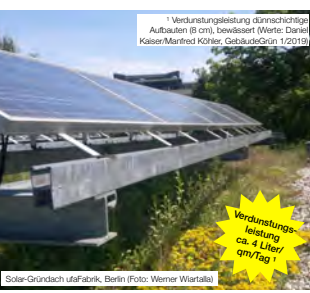
### Umfeldverbesserung • Verdunstungsleistung

Solar-Gründach ufa/abnck, Berlin (Foto: Werner Wartalla)

<sup>1</sup> Verdunstungsleistung dünnstichtige Aufbauten (8 cm), bewässert (Werte: Daniel Kaiser/Marthe Köhler, Gebäud Grün 1/2019)

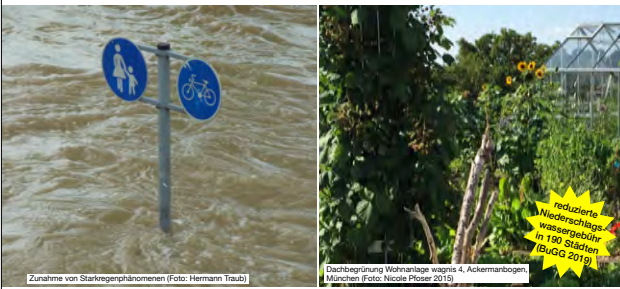
## Umfeldverbesserung • Regenwasserrückhalt / Verdunstung

**Ökologie / Umweltaspekte**  
Verdunstungsleistung,  
Umgebungsabkühlung, Reinigung  
des Wassers
