### Fassadenbegrünung: Gestaltung und Ausführung

Bauzentrum Web-Seminar Kompakt, 11. Oktober 2024

Prof. Dr.-Ing. Nicole Ploser, Architektin, Master of Landscape Architecture  
Studiengang Landschaftsarchitektur, Fachgebiet Objektplanung,  
Institut für Stadt und Immobile (ISI), HWU Nürtingen-Geislingen  
Akademie für Landschaftsbau und Vegetationsplanung (aveia)

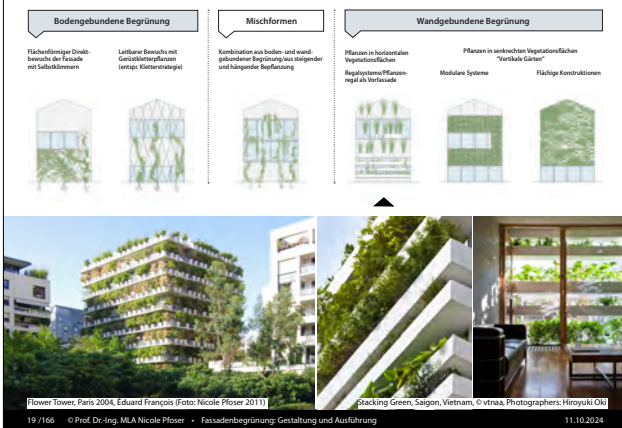
#### Begrünungssystem: wandgebunden - Regalbauweise (horizontale Wuchsebene)

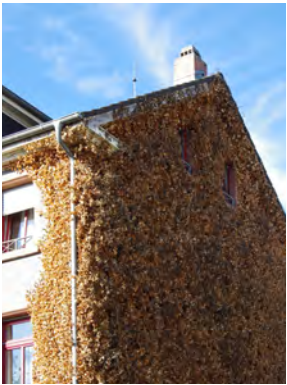
Totalverlust. An der Basis durchtrennte Begrünung mit Hedera Helix

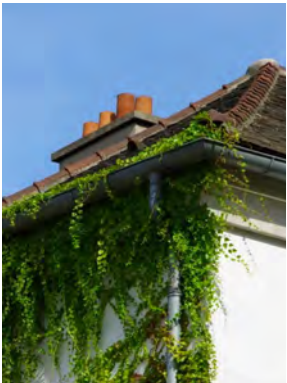
Nichtbeachtung der Wuchshöhe führt zum Hinterwachsen von Dachrinne und Dachdeckung. Erhöhter Pflegeaufwand erforderlich

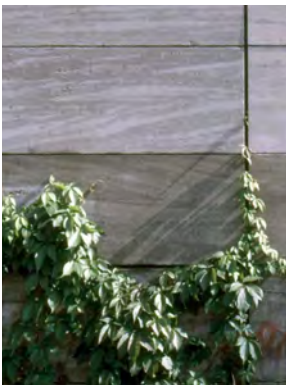
„Indirekter negativer Fototropismus Parthenocissus quinquefolia-Form“  
Althaus, C. (1987): Fassadenbegrünung. Ein Beitrag zu Risiken, Schäden und präventiver Schadenverhütung, Berlin, S. 43, © Prof. C. Althaus

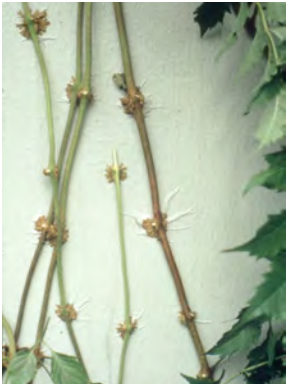
Bildung atypischer Ernährungswurzeln bei *Campsis radicans* unter fließbildender, schadensverursachender Kunststoffbeschichtung (Biotenschutz), © Prof. C. Althaus

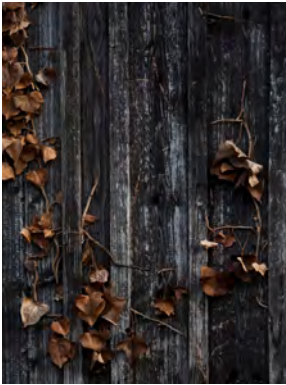
Pilzfall an Holzoberfläche unter beseitigtem Hedera Helix-Bewuchs  
[www.fotocommunity.de](http://www.fotocommunity.de), Holzwand mit Efeu, © marile

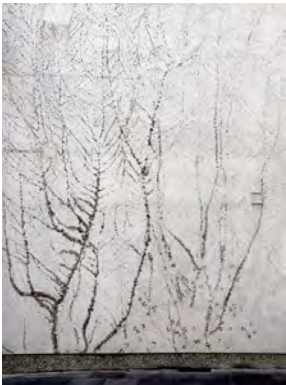
Efeu-Haftwurzeln nach Bewuchsentfernung.  
[www.flickr.com](http://www.flickr.com), Efe-Efeu, © de

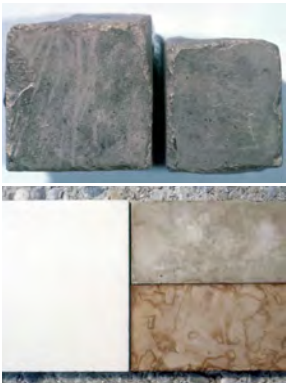
Ätzwirkung der Haftwurzeln von Hedera Helix  
Althaus, C. (1987): Fassadenbegrünung. Ein Beitrag zu Risiken, Schäden und präventiver Schadensverhütung. Bielefeld, S. 57  
Verfärbung durch verrottende Blätter, © Prof. C. Althaus

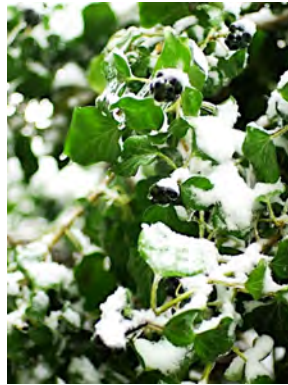
Eislast und Schneelast an Fassadenbegrünung (Hedera Helix)

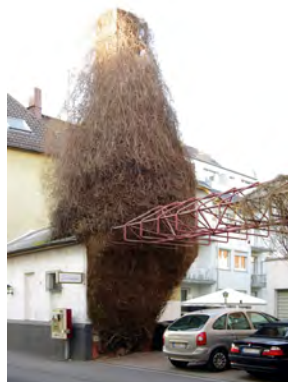
Polygonum (Fallopia) auferst. Erhöhtes Brandrisiko aufgrund Totholmbildung. Pflanzenspezifische Wachshilfe.

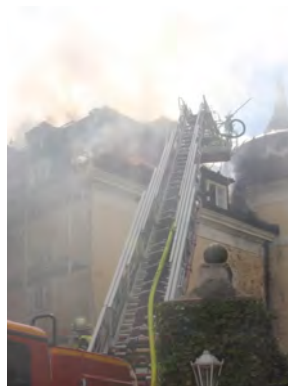
Hausbrand durch Abflammen von Haftwurzeln (Hedera Helix)  
www.ssddeutsche.de - 16.08.2012  
„Feuer verwüstet denkmalgeschützte Villa“

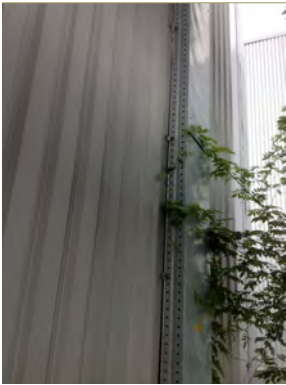
Einwachsen der Begrünung in offene Bauteilfugen.  
Ungenügende Pflege/falsche Pflanzenentscheidung.  
Abb.: Vertiko GmbH

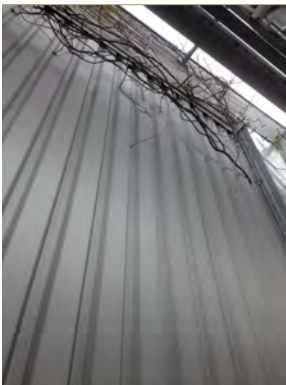
Einwachsen der Begrünung in offene Bauteilfugen.  
Ungenügende Pflege/falsche Pflanzenentscheidung.  
Abb.: Vertiko GmbH

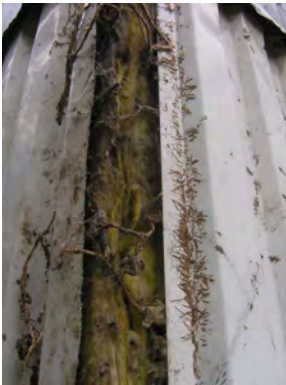
Einwachsen von Fleu in offene Bauteilfugen und Dämmung.  
Falsche Pflanzen- bzw. Materialentscheidung.  
© Andreas Schreier, Deutsche Foamglas GmbH

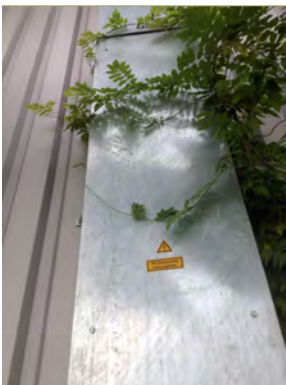
Einwachsen der Begrünung in offene Bauteilfugen.  
Ungenügende Pflege/falsche Pflanzenentscheidung.  
Abb.: Vertiko GmbH

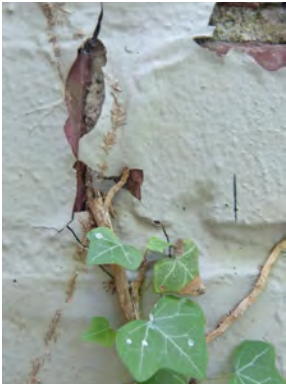
Efehaftwurzeln an kunststoffvergüteter Dispersionsfarbe/Unterwanderung. Ugeeigneter Haftgrund für Selbstklimmer

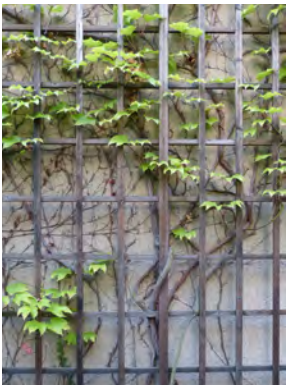
Ugeeignete Pflanzenwahl. Selbstklimmer statt Gerüstklammerpflanze

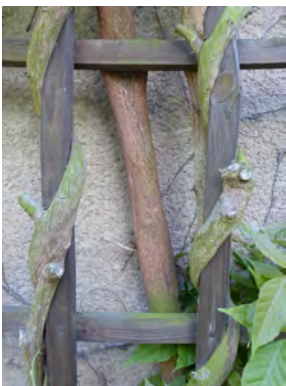
Ugeeignete Pflanzenwahl/ungeeignete Materialwahl. Starkschlinger (Wisteria sinensis) an filigranem Rankengerüst

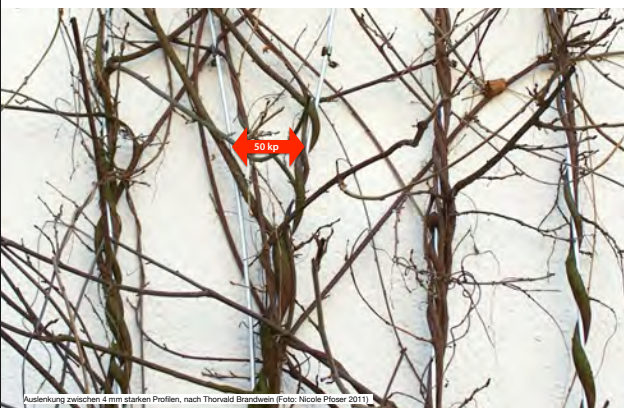
Beachtung der Wuchsstrategie/Wuchskonstruktion

Konstruktions-Kriterien - Lasten und Dimensionierungen von Kletterhilfen

Selbstklimmer

Lastenklasse (Laub/Frucht/Holz):  
ca. 170 - 2230 kg/Pflanze (bei  
ungehemmten Wuchs/tropfhaas)

Intakte und pflanzenphysiologisch  
geeignete Wandfläche/Mauer

Schlinger/Windler

Konstruktionen mit vorwiegend  
senkrechter Ausrichtung

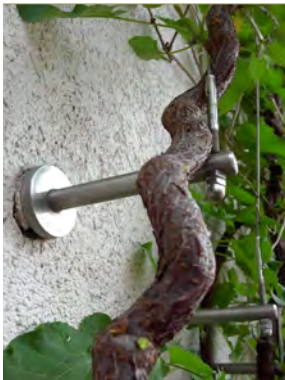
Ungünstige Pflanzenwahl/ungeeignete Materialwahl,  
Starkschlinger (Wisteria sinensis) an unterdimensionierter  
Wuchskonstruktion, Zerstörung von Putz und Dämmung.  
Abb.: Sven Taraba

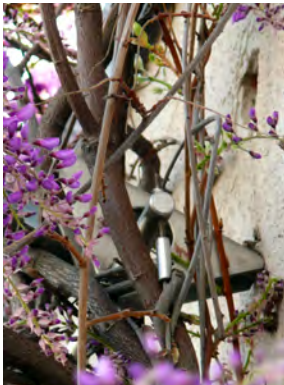
Ungünstige Pflanzenwahl/ungeeignete Materialwahl, Starkclimber (Wisteria sinensis) an unterdimensionierter Wuchskonstruktion, Zerstörung von Putz und Dämmung. Abb.: Sven Taraba

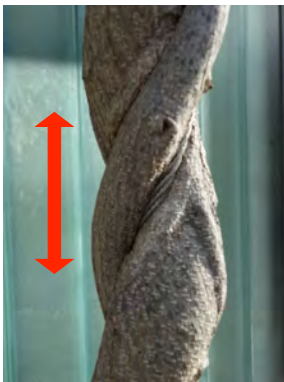
Ungünstige Pflanzenwahl/ungeeignete Materialwahl, Starkclimber (Wisteria sinensis) an Sekkonstruktion, Verkürzung der Seillänge, Herausreißen der Verankerung

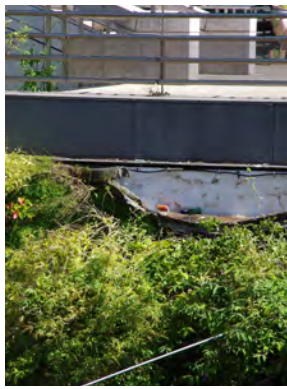
Unkontrollierter Wuchs durch fehlende Pflegemaßnahmen/ Unterdimensionierung der wuchstragenden Sekundärkonstruktion, Ablösung der Fassadenbegrünung, Feuchtschaden und Schimmelbildung.

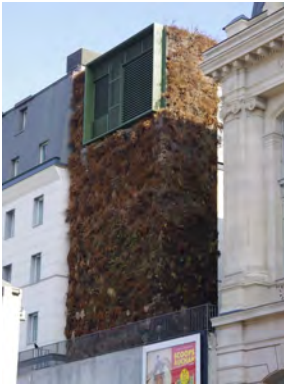
Ausfall von Pflanzen durch funktionsgestörte Bewässerung/ ungenügende Pflanzenauswahl nach Exposition/Klima.

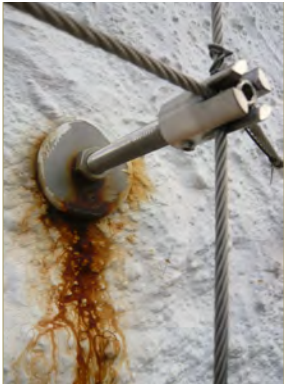
Korrosion, rostende Bauteile oder angebohrte Eisenbewehrung. Abb.: Sven Taraba

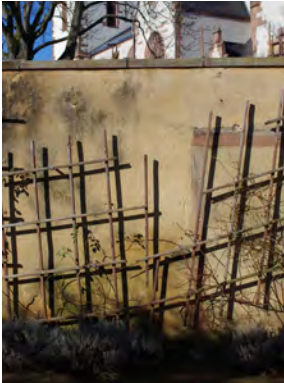
- Verstärkung von Fugenverschädigungen, Rissen/ Fugeneinwuchs und Sprengwirkung (begünstigt durch negativen Fototropismus, Ernährungswurzeln)
- Beschichtungs- und Putzschäden (pflanzenphysiologisch ungeeigneter Haftgrund bei Selbstklümmern)
- Funktionslose Sekundärkonstruktion (ungeeignete Pflanzenwahl/ungeeignete Begrünungsform)
- Zerstörung von Beschichtung, Putz und Dämmung (Unterdimensionierung von Halterungen und/oder wucheleitender/-tragender Sekundärkonstruktion)
- Kondensatbildung in der Dämmebene (Wärmebrücken-durchbindende Halterungen)
- Unkontrollierter Wuchs, Verwilderung (fehlende Wartungs- und Pflegezugänglichkeit)
- Durchfeuchtung der Bausubstanz (fehlende Abdichtung bei modularen/flächigen Begrünungen)
- Ausfall von Pflanzen (fehlende/funktionsgestörte Bewässerung)
- Standortverlust (Planungs- und Kommunikationsfehler)

Wuchshilfe als „Klettergerüst“

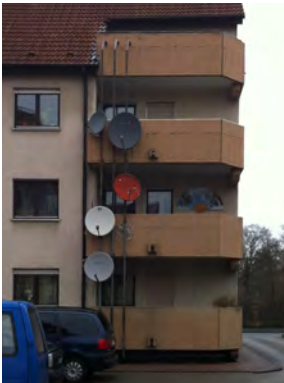
- Verstärkung von Fugenverschädigungen, Rissen/ Fugeneinwuchs und Sprengwirkung (begünstigt durch negativen Fototropismus, Ernährungswurzeln)
- Beschichtungs- und Putzschäden (pflanzenphysiologisch ungeeigneter Haftgrund bei Selbstklümmern)
- Funktionslose Sekundärkonstruktion (ungeeignete Pflanzenwahl/ungeeignete Begrünungsform)
- Zerstörung von Beschichtung, Putz und Dämmung (Unterdimensionierung von Halterungen und/oder wucheleitender/-tragender Sekundärkonstruktion)
- Kondensatbildung in der Dämmebene (Wärmebrücken-durchbindende Halterungen)
- Unkontrollierter Wuchs, Verwilderung (fehlende Wartungs- und Pflegezugänglichkeit)
- Durchfeuchtung der Bausubstanz (fehlende Abdichtung bei modularen/flächigen Begrünungen)
- Ausfall von Pflanzen (fehlende/funktionsgestörte Bewässerung)
- Standortverlust (Planungs- und Kommunikationsfehler)

Kletterhilfe trotz fehlendem Bodenschluss für Kletterpflanzen

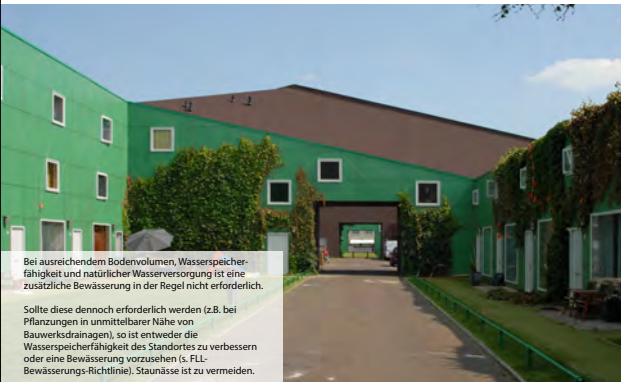
## Anwendung „Pflanze“ - bodengebunden / Bewässerung

Bei ausreichendem Bodenvolumen, Wasserspeicherfähigkeit und natürlicher Wasserversorgung ist eine zusätzliche Bewässerung in der Regel nicht erforderlich.

Sollte diese dennoch erforderlich werden (z.B. bei Pflanzungen in unmittelbarer Nähe von Bauwerksrainagen), so ist entweder die Wasserspeicherfähigkeit des Standortes zu verbessern oder eine Bewässerung vorzusehen (s. FLL-Bewässerungs-Richtlinie). Staunässe ist zu vermeiden.

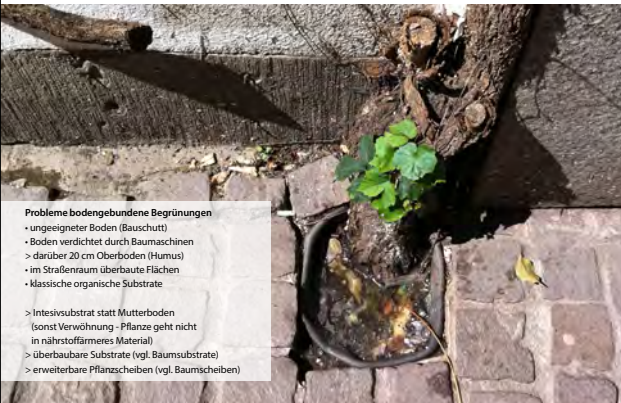
## Standortfaktoren - bodengebundene Begrünung / Substrat

### Probleme bodengebundene Begrünungen

- ungeeigneter Boden (Bauschutt)
- Boden verdichtet durch Baumaschinen
- > darüber 20 cm Oberboden (Humus)
- im Straßenraum überbaute Flächen
- Massische organische Substrate

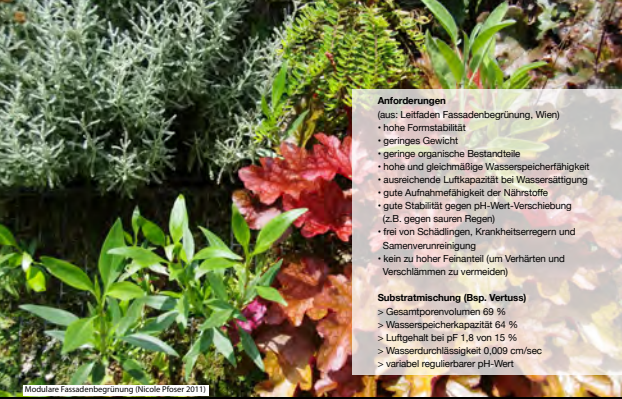
## Standortfaktoren - wandgebundene Begrünung / Substrat

**Anforderungen**  
(aus: Leitfaden Fassadenbegrünung, Wien)

- hohe Formstabilität
- geringes Gewicht
- geringe organische Bestandteile
- hohe und gleichmäßige Wasserspeicherkapazität
- ausreichende Luftkapazität bei Wassersättigung
- gute Aufnahmefähigkeit der Nährstoffe
- gute Stabilität gegen pH-Wert-Verschiebung (z.B. gegen sauren Regen)
- frei von Schädlingen, Krankheitserregern und Samenverunreinigung
- kein zu hoher Feinanteil (um Verhärten und Verschlämmen zu vermeiden)

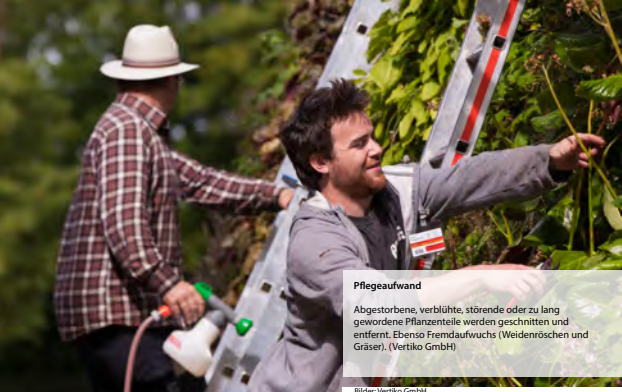
## Anwendung „Pflanze“ - wandgebunden / Pflege

**Pflegeaufwand**

Abgestorbene, verblühte, störende oder zu lang gewordene Pflanzenteile werden geschnitten und entfernt. Ebenso Fremdaufwuchs (Weidenröschen und Gräser). (Vertiko GmbH)

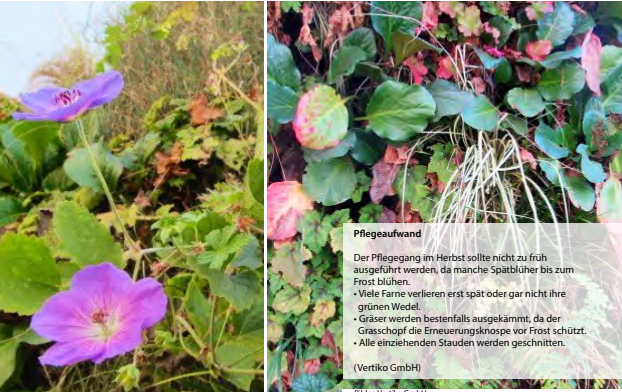
## Anwendung „Pflanze“ - wandgebunden / Pflege

**Pflegeaufwand**

Der Pflegegang im Herbst sollte nicht zu früh ausgeführt werden, da manche Spätblüher bis zum Frost blühen.

- Viele Farne verlieren erst spät oder gar nicht ihre grünen Wedel.
- Gräser werden bestenfalls ausgekämmt, da der Grasschopf die Erneuerungsknospe vor Frost schützt.
- Alle einziehenden Stauden werden geschnitten.

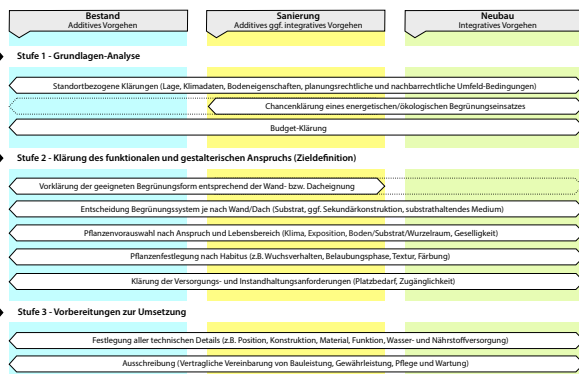
#### Schritte zur Schadensvermeidung

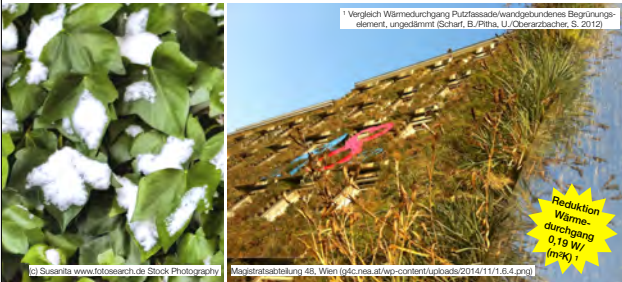
Gebäudeoptimierung • Wärmehaltung

**Ökologie / Umweltaspekte**  
Ressourcenschonung,  
Reduktion Wärmeverluste der  
Gebäudehülle

**Aufenthaltsqualität**  
Temperaturausgleich, geringere  
Wind-/Feuchte-/mechanische Belastung  
der Gebäudehülle

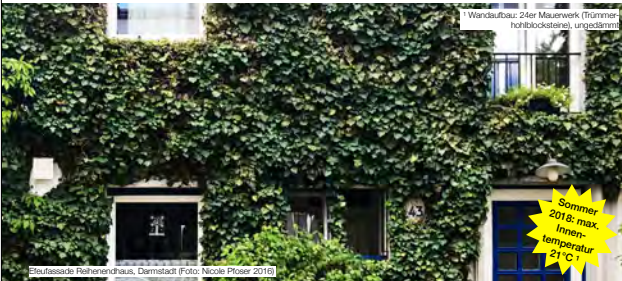
Gebäudeoptimierung • Kühlung

**Ökologie / Umweltaspekte**  
Sommerliche Umgebungskühlung,  
Kühlung der Gebäudeoberflächen

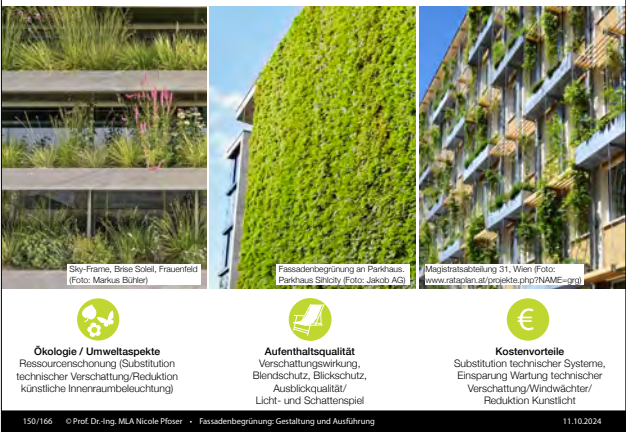
## Gebäudeoptimierung • Licht / Sonnenschutz

<sup>1</sup> Primärenergiebedarf Kühlen: Technischer Sonnenschutz 39-49 kWh/m<sup>2</sup>/a vs. Fassadenbegrünung 22 kWh/m<sup>2</sup>/a, <sup>2</sup> Wartung/Reparatur technischer Sonnenschutz 16,525 €/a vs. Fassadenbegrünung 1.300 €/a (Institut für Physik der Humboldt-Universität Berlin Adlershof (Marco Schmidt))

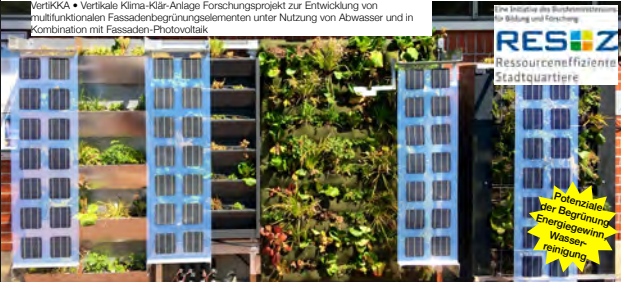
### Gebäudeoptimierung • VertiKKA • Vertikale Klima-Klär-Anlage

VertiKKA • Vertikale Klima-Klär-Anlage Forschungsprojekt zur Entwicklung von multifunktionalen Fassadenbegrünungselementen unter Nutzung von Abwasser und in Kombination mit Fassaden-Photovoltaik

**Potenziale der Begrünung:**  
Energiegewinn  
Wasserreinigung
