### Fassadenbegrünung: Gestaltung und Ausführung

Bauzentrum Web-Seminar Kompakt, 14. Oktober 2025

Prof. Dr.-Ing. Nicole Ploser, Architektin, Master of Landscape Architecture  
Studiengang Landschaftsarchitektur, Fachgebiet Objektplanung,  
Institut für Stadt und Immobile (ISI), HWU Nürtingen-Geislingen  
Akademie für Landschaftsbau und Vegetationsplanung (aveia)

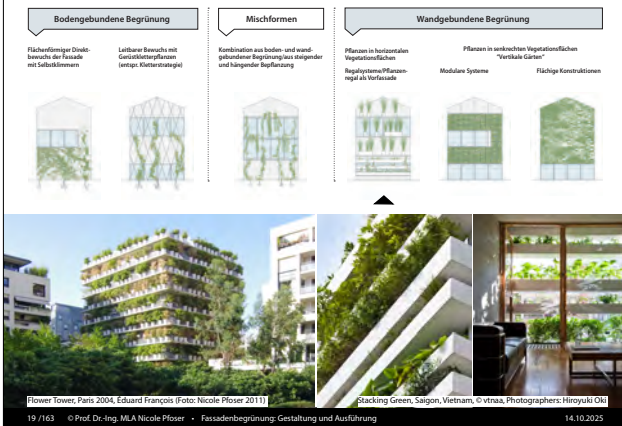
#### Begrünungssystem: wandgebunden - Regalbauweise (horizontale Wuchsebene)

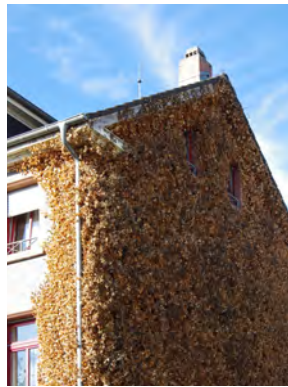
Totalverlust. An der Basis durchtrennte Begrünung mit Hedera Hedra

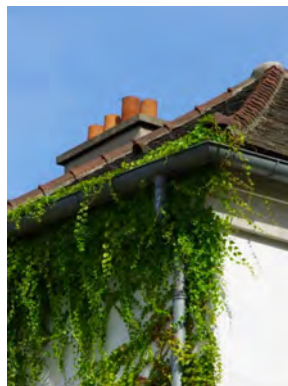
Nichtbeachtung der Wuchshöhe führt zum Hinterwachsen von Dachrinne und Dachdeckung. Erhöhter Pflegeaufwand erforderlich

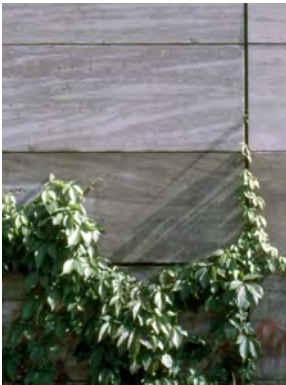
„Indirekter negativer Fototropismus Parthenocissus quinquefolia-Form“  
Althaus, C. (1987): Fassadenbegrünung. Ein Beitrag zu Risiken, Schäden  
und präventiver Schadenverhütung, Berlin, S. 43, © Prof. C. Althaus

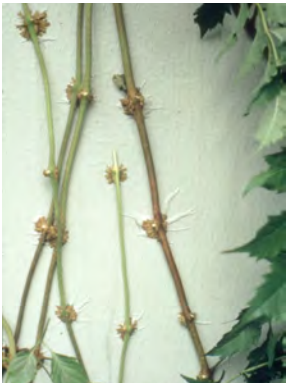
Bildung atypischer Ernährungswurzeln bei Campsis radicans  
unter flüßbildender, schadgasbremsender Kunststoff-  
beschichtung (Betonschutz), © Prof. C. Althaus

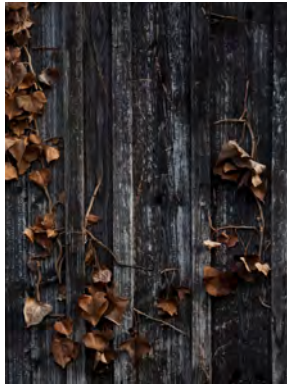
Efeu-Haftwurzeln nach Bewuchsentfernung  
www.flickr.com, Efe-Efeu, © ds

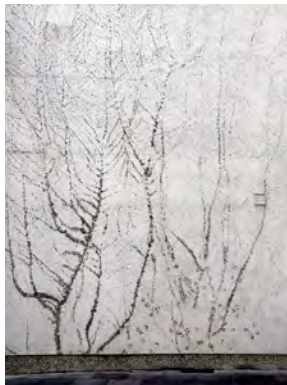
Ätzwirkung der Haftwurzeln von Hedera Helix  
Althaus, C. (1967): Fassadenbegrünung. Ein Beitrag zu Risiken, Schäden und präventiver Schadensverhütung. Berlin, S. 57  
Verfärbung durch verrottende Blätter, © Prof. C. Althaus

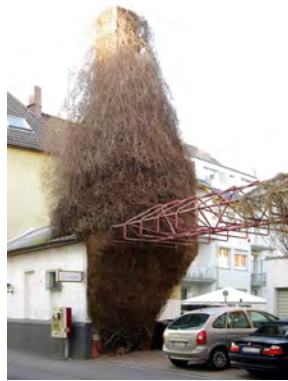
Polygonum (Fallopia) auferst. Erhöhtes Brandrisiko aufgrund Totholzbildung, Pflanzenuntypische Wuchshilfe.

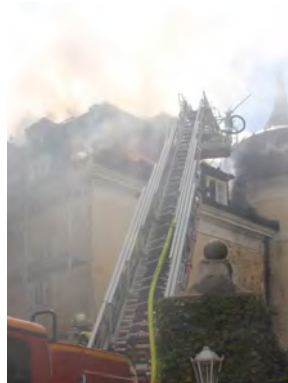
Hausbrand durch Abflammen von Haftwurzeln (Hedera Helix) www.sueddeutsche.de -16.08.2012 „Feuer verwüstet denkmalgeschützte Villa“

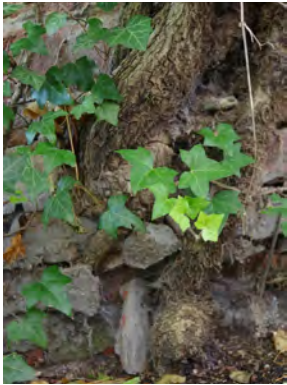
Zerstörung schadhaften Mauerwerks durch lichtfliehende Triebe in offenen Fugenbereichen. Falsche Pflanzenauswahl/mangelnde Pflege.

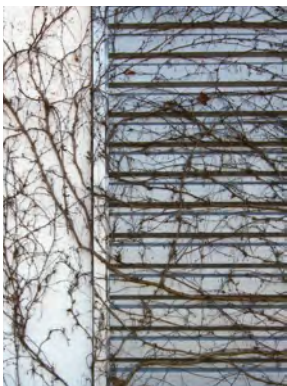
Einwachsen der Begrünung in offene Bauteilfugen. Ungenügende Pflege/falsche Pflanzenentscheidung.

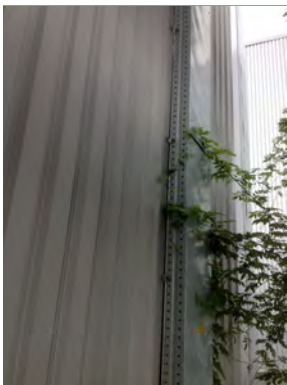
Einwachsen der Begrünung in offene Bauteilfugen. Ungenügende Pflege/falsche Pflanzenentscheidung. Abb.: Vertiko GmbH

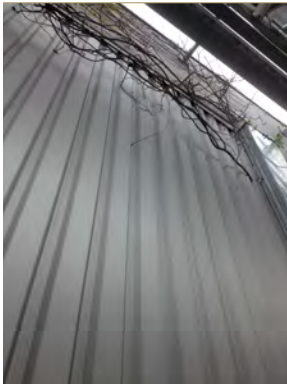
Einwachsen der Begrünung in offene Bauteilfugen.  
Ungenügende Pflege/falsche Pflanzenentscheidung.  
Abb.: Vertiko GmbH

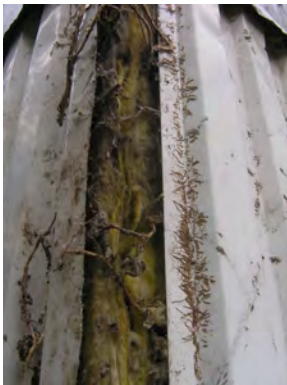
Einwachsen von Efeu in offene Bauteilfugen und Dämmung.  
Falsche Pflanzen- bzw. Materialentscheidung.  
© Andreas Schreier, Deutsche Foingüter GmbH

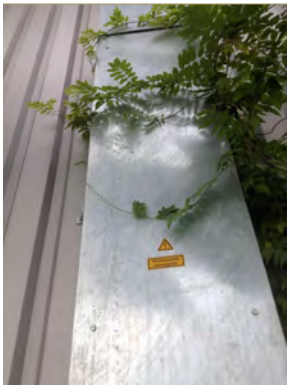
Einwachsen der Begrünung in offene Bauteilfugen.  
Ungenügende Pflege/falsche Pflanzenentscheidung.  
Abb.: Vertiko GmbH

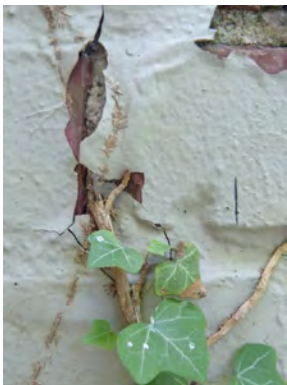
Efeuhaltwurzeln an kunststoffvergüteter Dispersionsfarbe/Unterwanderung.  
Ungeeigneter Haftgrund für Selbstklimmer

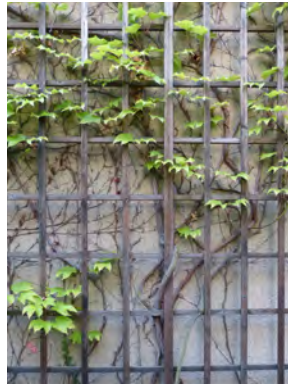
Ungeneignete Pflanzenwahl:  
Selbstklimmer statt Gerüstkletterpflanze.

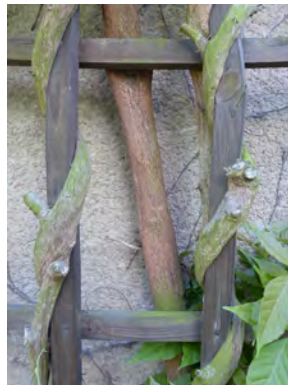
Ungeneignete Pflanzenwahl/ungeeignete Materialwahl  
Starkschlinger (Wisteria sinensis) an filigranem Rankgitter.

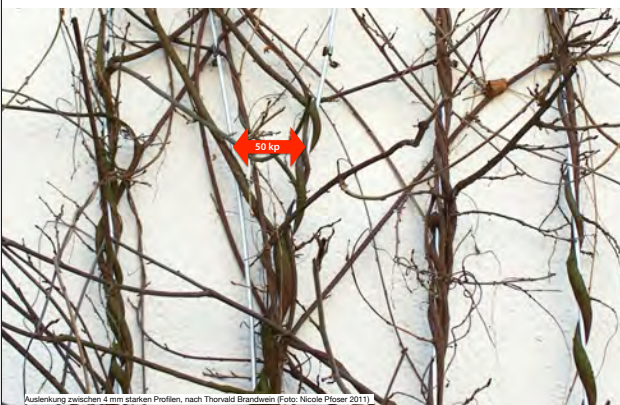
## Beachtung der Wuchsstrategie/Wuchskonstruktion

Auslenkung zwischen 4 mm starken Profilen, nach Thorwald Brandwein (Foto: Nicole Pflöser 2011).

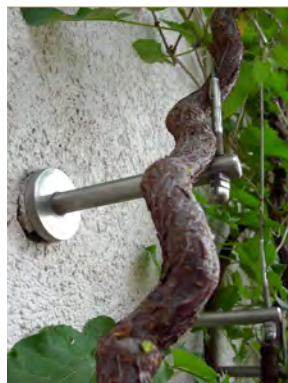
Ungünstige Pflanzenwahl/ungeeignete Materialwahl/ Stachelstachel (Wurzeln durchdringen) an unterdimensionierter Wuchskonstruktion, Zerstörung von Putz und Dämmung. Abb.: Sven Taraba

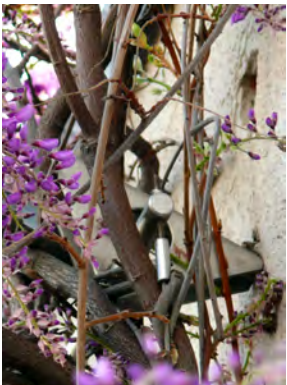
Ungesegnete Pflanzenwahl/ungeeignete Materialwahl, Starkklimmer (Wisteria sinensis) an unterdimensionierter Wuchskonstruktion, Zerstörung von Putz und Dämmung, Abb.: Sven Traube

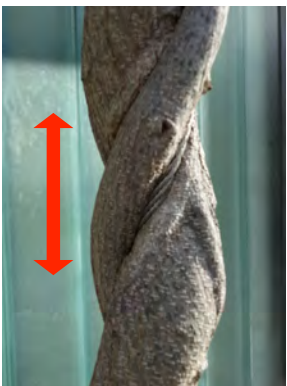
Ungesegnete Pflanzenwahl/ungeeignete Materialwahl, Starkklimmer (Wisteria sinensis) an Seilkonstruktion, Verkürzung der Seillänge, Herausreißen der Verankerung.

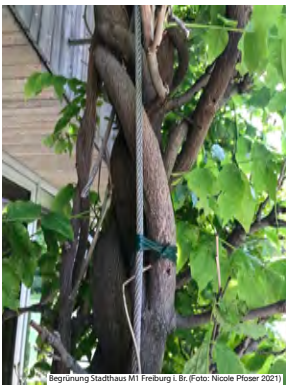
Schadensvermeidung: Seilparallele Aufleitung bei Wisteria

**Lösung: Seilparallele Aufleitung bei Wisteria**  
Abgewickelter und parallel zum Seil geführter Trieb im Winter. Der Trieb wird zum Hauptstamm mit kurzen Seitentrieben erzogen. Die Bindung ist in den Folgejahren regelmäßig zu kontrollieren und ggf. zu erneuern. Text und Abbildung oben Vertiko GmbH

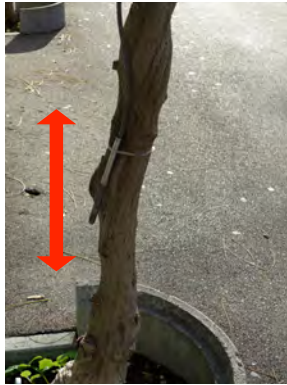
Starkschlinger (Wisteria sinensis) an Seilkonstruktion. Verkürzung der Seillänge, Auslösung der Überlastsicherung

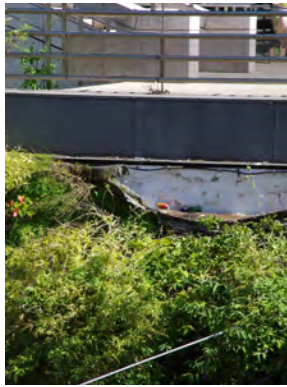
Unkontrollierter Wuchs durch fehlende Pflegemaßnahmen/ Unterdimensionierung der wuchstragenden Sekundärkonstruktion. Ablösung der Fassadenbegrünung: Feuchtschaden und Schimmelbildung.

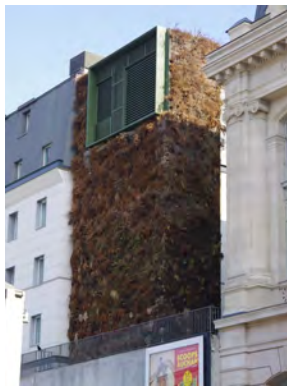
Ausfall von Pflanzen durch funktionsgestörte Bewässerung/ ungenügende Pflanzenauswahl nach Exposition/Klima.

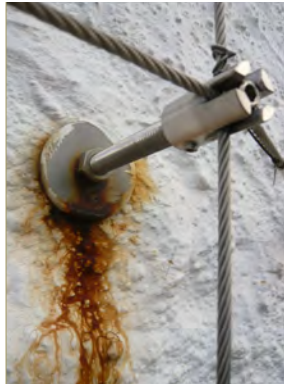
Korrosion, rostende Bauteile oder angebohrte Eisenbewehrung. Abb.: Sven Tschäpe

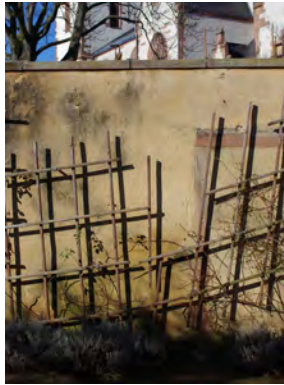
Wuchshilfe als „Klettergerüst“

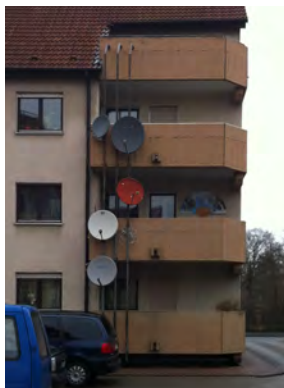
Kletterhilfe trotz fehlendem Bodenschluss für Kletterpflanzen

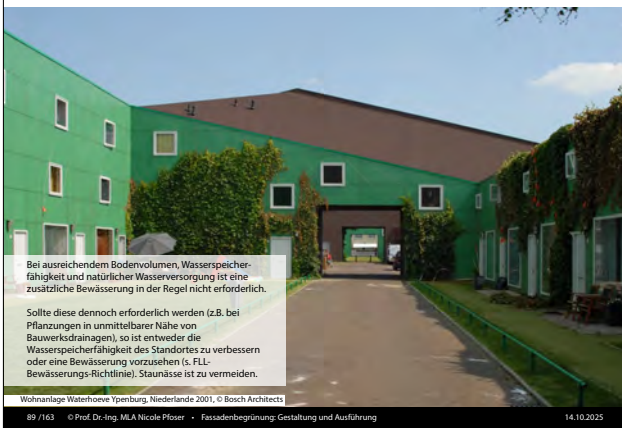
## Anwendung „Pflanze“ - bodengebunden / Bewässerung

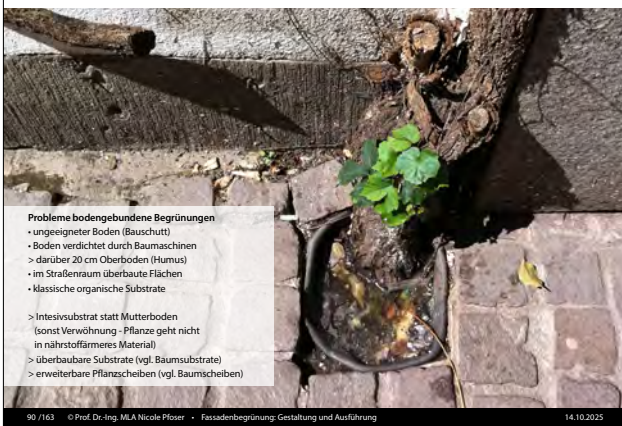
## Standortfaktoren - bodengebundene Begrünung / Substrat

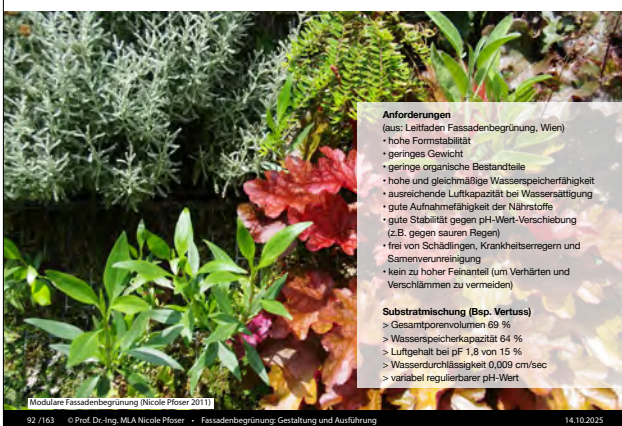
## Standortfaktoren - wandgebundene Begrünung / Substrat

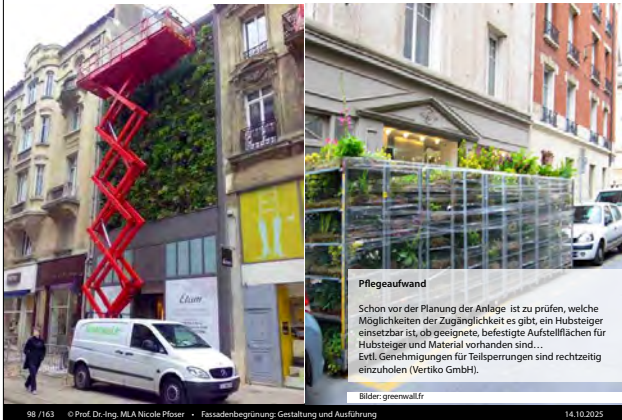
#### Anwendung „Pflanze“ - wandgebunden / Pflege

Schon vor der Planung der Anlage ist zu prüfen, welche Möglichkeiten der Zugänglichkeit es gibt, ein Hubsteiger einsetzbar ist, ob geeignete, befestigte Aufstellflächen für Hubsteiger und Material vorhanden sind... Evtl. Genehmigungen für Teilsperren sind rechtzeitig einzuholen (Vertiko GmbH).

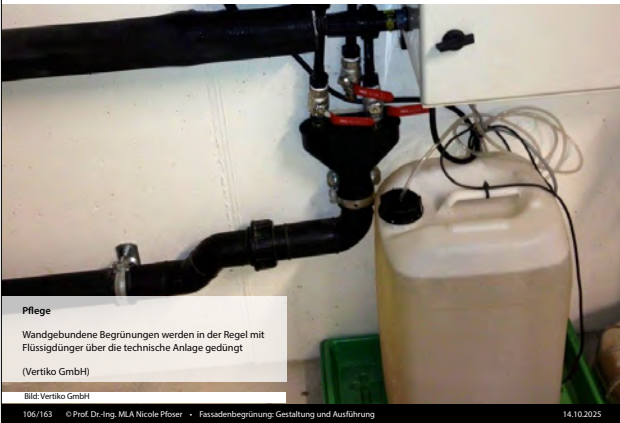
#### Anwendung „Pflanze“ - wandgebunden / Wasser- und Nährstoffversorgung

Wandgebundene Begrünungen werden in der Regel mit Flüssigdüngern über die technische Anlage gedüngt

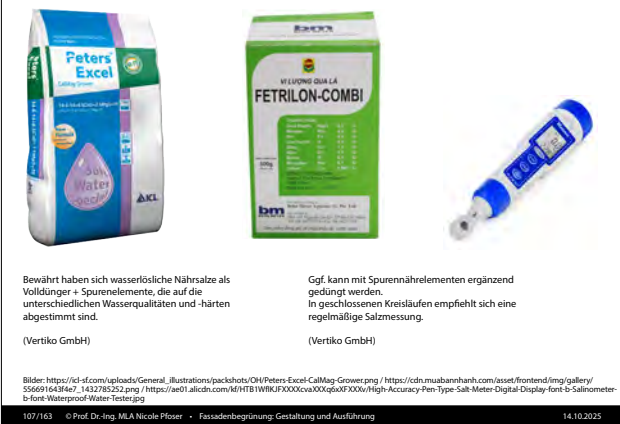
#### Anwendung „Pflanze“ - wandgebunden / Wasser- und Nährstoffversorgung

Bewährt haben sich wasserlösliche Nährsalze als Volldünger + Spurenelemente, die auf die unterschiedlichen Wasserqualitäten und -härten abgestimmt sind.

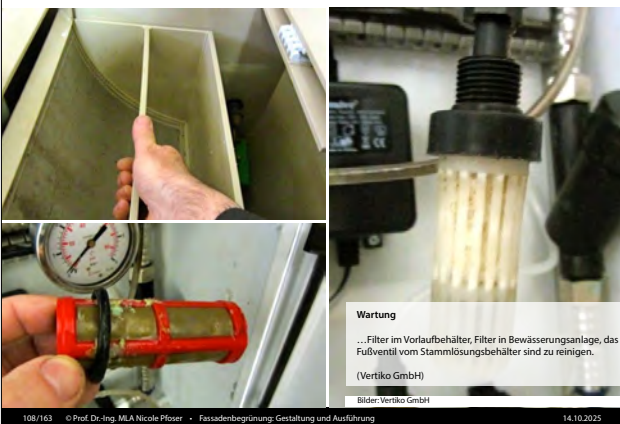
#### Anwendung „Pflanze“ - wandgebunden / Wasser- und Nährstoffversorgung

...Filter im Vorlaufbehälter, Filter in Bewässerungsanlage, das Fußventil vom Stammlosebehälter sind zu reinigen.

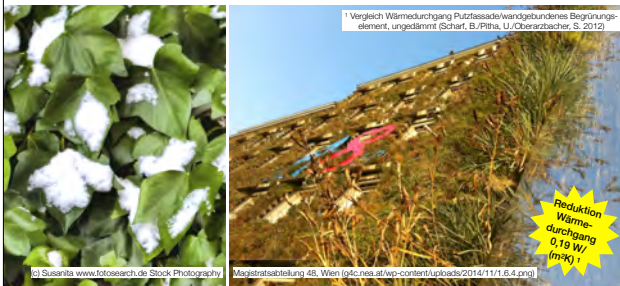
## Gebäudeoptimierung • Wärmehaltung

**Ökologie / Umweltaspekte**  
Ressourcenschonung;  
Reduktion Wärmeverluste der Gebäudehülle

**Aufenthaltsqualität**  
Temperaturausgleich, geringere  
Wind-/Feuchte-/mechanische Belastung  
der Gebäudehülle

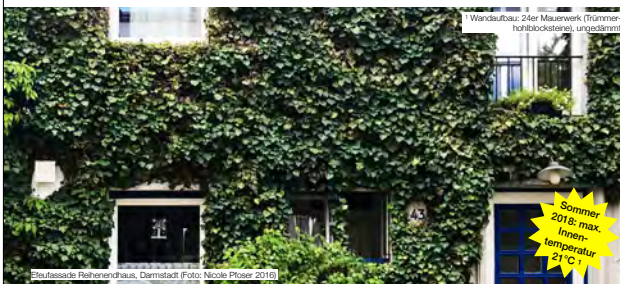
## Gebäudeoptimierung • Kühlung

**Ökologie / Umweltaspekte**  
Sommerliche Umgebungskühlung;  
Kühlung der Gebäudeoberflächen

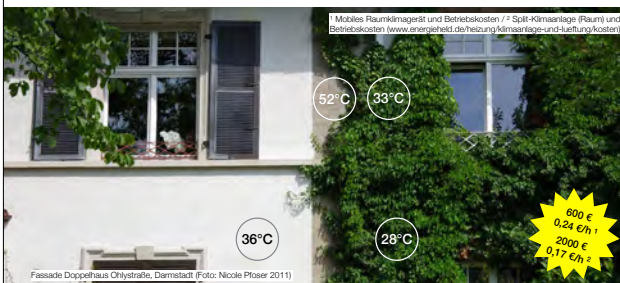
## Gebäudeoptimierung • Kühlung

**Ökologie / Umweltaspekte**  
Sommerliche Umgebungskühlung;  
Kühlung der Gebäudeoberflächen

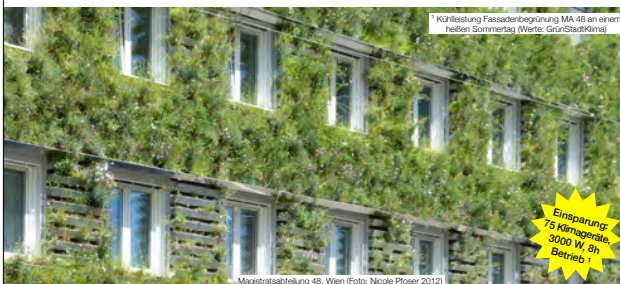
## Gebäudeoptimierung • Lüftung / Gebäudekühlung

**Ökologie / Umweltaspekte**  
Ressourcenschonung durch  
Unterstützung/Substitution  
technischer Klima-Systeme

**Aufenthaltsqualität**  
Luftreinigung / Luftbefeuchtung,  
Umgebungskühlung, Pufferwirkung

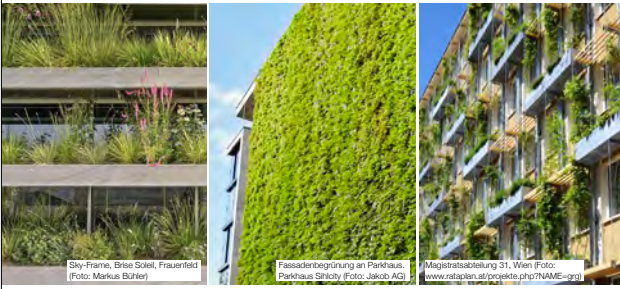
## Gebäudeoptimierung • Licht / Sonnenschutz

**Ökologie / Umweltaspekte**  
Ressourcenschonung (Substitution technischer Verschattung/Reduktion künstliche Innenraumbeleuchtung)

**Kostenvorteile**  
Substitution technischer Systeme, Einsparung Wartung technischer Verschattung/Windwächter/ Reduktion Kunstlicht

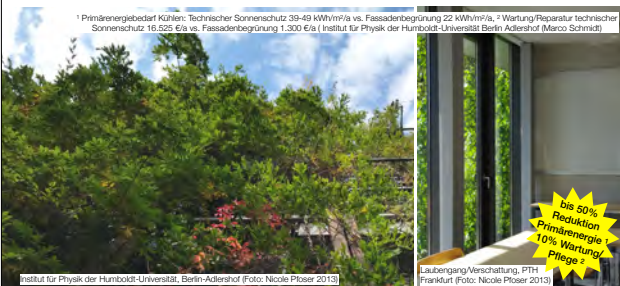
## Gebäudeoptimierung • Licht / Sonnenschutz

**Ökologie / Umweltaspekte**  
Ressourcenschonung (Substitution technischer Verschattung/Reduktion künstliche Innenraumbeleuchtung)

**Kostenvorteile**  
Substitution technischer Systeme, Einsparung Wartung technischer Verschattung/Windwächter/ Reduktion Kunstlicht

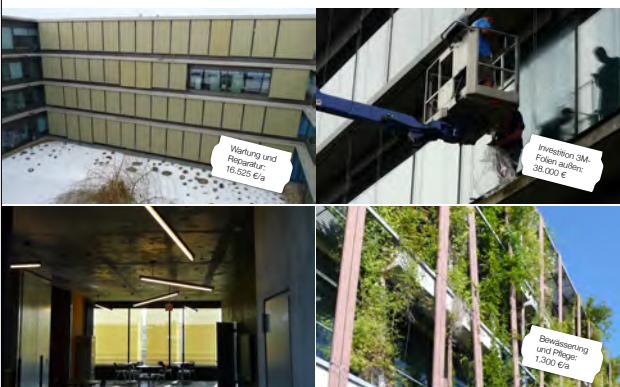
## Gebäudeoptimierung • Licht / Sonnenschutz

Fotos und Werte: Institut für Physik der Humboldt-Universität Berlin Adlershof (Marco Schmidt) Foto unten rechts: Nicole Ploser, 2013

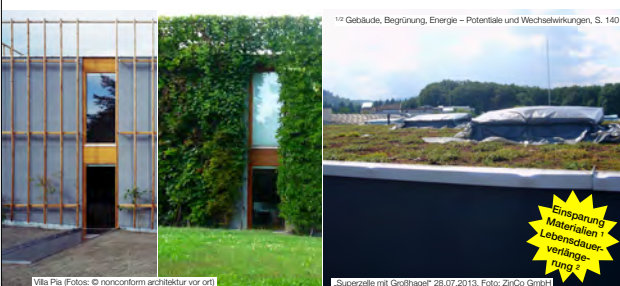
## Gebäudeoptimierung • Material/Ökobilanz

**Ökologie / Umweltaspekte**  
Substitution aufwändiger Sichtfassaden durch Naturelement

**Kostenvorteile**  
Material-Ökonomie, Materialschutz (UV, D)/ Verlängerung der Lebensdauer, Reduktion Energiebedarf

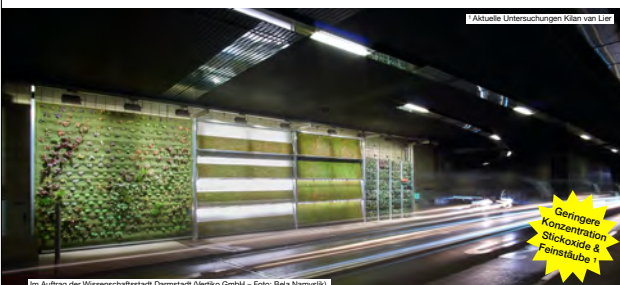
## Umweltverbesserung • Reduktion der Luftbelastung • Begrünung Citytunnel Darmstadt

Im Auftrag der Wissenschaftsstadt Darmstadt (Vertiko GmbH – Foto: Bela Namyalik)

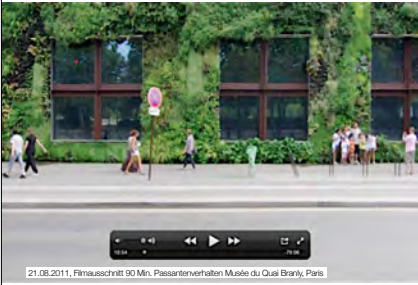
## Umfeldverbesserung • Akzeptanz

Fassadengebundene begrünte Nordfassade des Musée du Quai Branly in Paris.  
Sonntag, 21. August 2011, 15-16.30 Uhr, sonnig, 35,6 °C, Summe Passanten (P): 1156  
Auswertung: 90 Minuten Analyse des Passantenverhaltens (© Nicole Ploser 09/2011)
