# Symposion Urbaner Holzbau 19.11.2013

**Generalsanierung einer Realschule in Ansbach mit Aufstockung in Holzbauweise**

## Generalsanierung Johann Steingruber Realschule Ansbach mit Aufstockung in Holzbauweise

**Aufstockung in Holz als Passivhaus innerhalb  
eines ganzheitlichen Planungskonzepts mit  
insgesamt hoher Energieeffizienz**

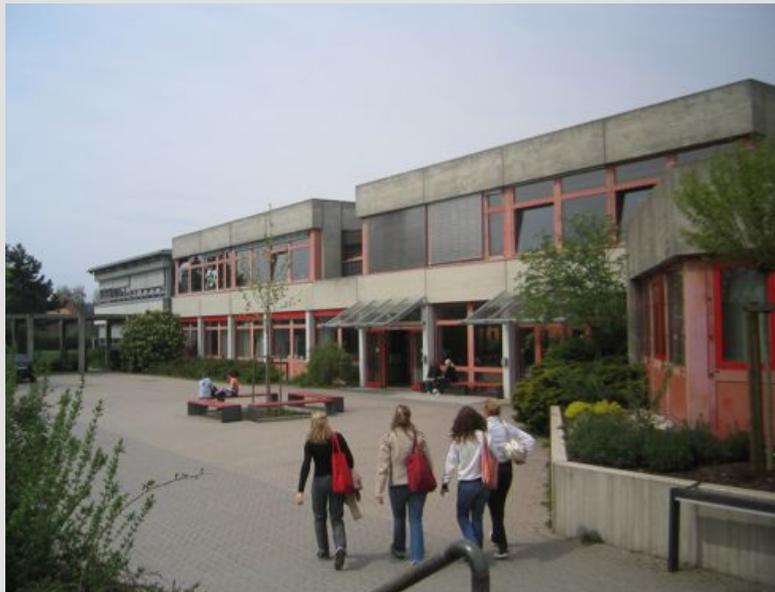
### Bestand

70er-Jahre-Bau  
Sichtbeton

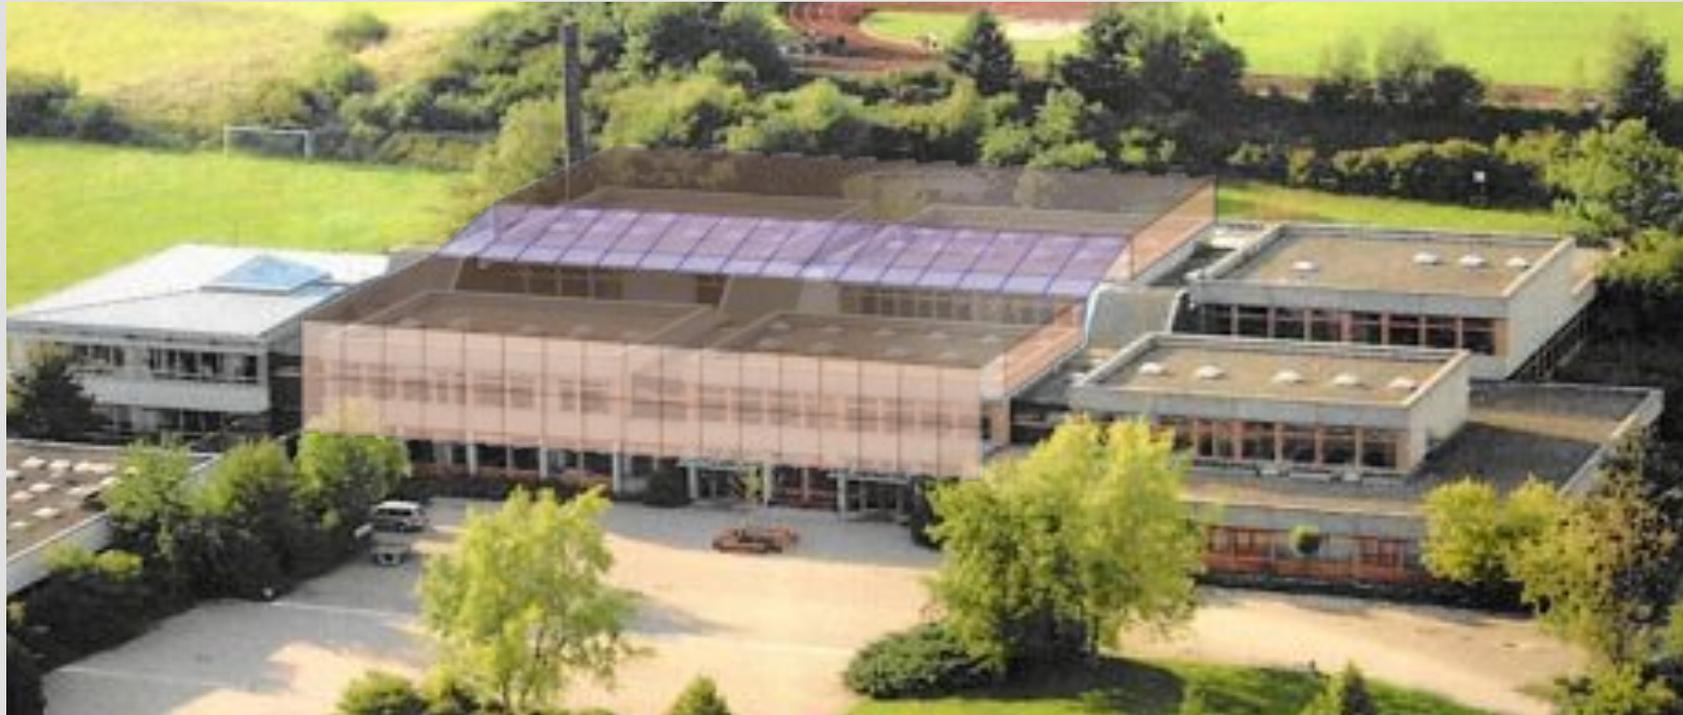
### **Leicht aufgesetzt - Der Holzbau macht´s möglich**

Bestandsgebäude verfügen meist nur über begrenzte Tragwerksreserven. Für Aufstockungen bietet sich daher der leichte Holzbau an.

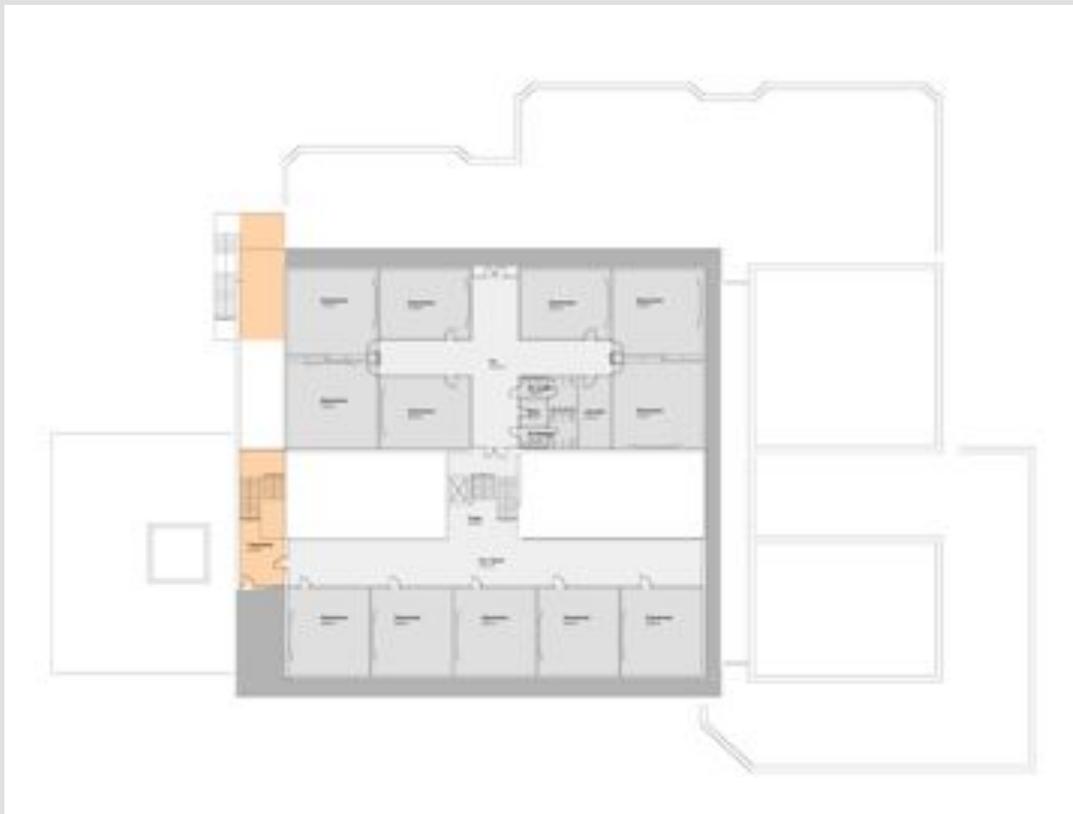
#### Raumkonzept Aufstockung

- reiner Klassenbereich im DG mit privater Bereichsbildung
- direkte Anbindung über zentrale Halle
- kompakter Nebenraumbereich mit WC-Kern in Gebäudemitte, effizient übereinander
- außenliegende Fluchtbalkone
- gute Anpassung an pädagogisch sich ändernde Konzepte

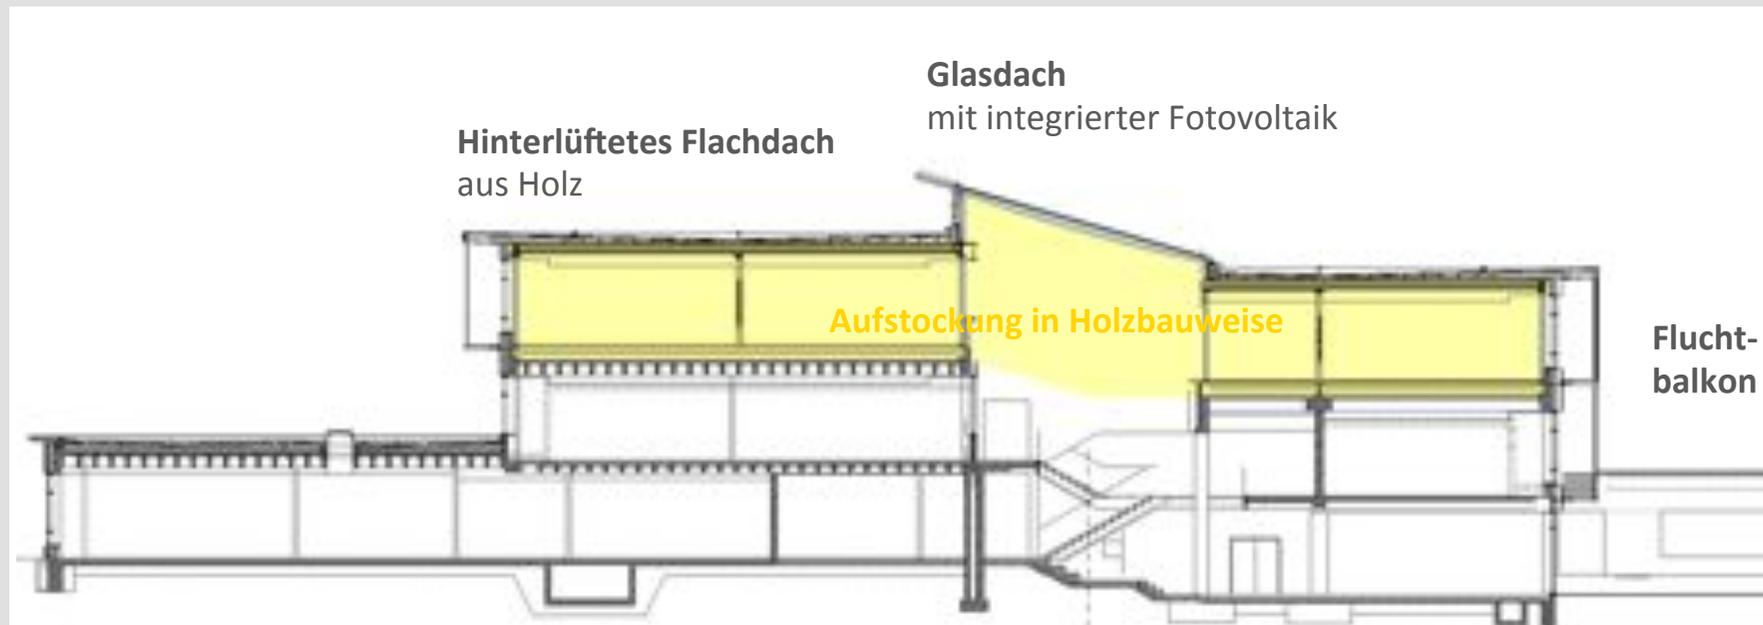
#### **Vorhandener Hof wird zum Innenraum**

**Die Aufstockung aus Holz:** ein intelligentes Zusammenspiel der energetisch optimierten Bauweise

- gutes A / V Verhältnis
- kurze interne Wege
- leichte Holzkonstruktion als Aufstockung
- außen liegende Fluchtwege ermöglichen kompakten Grundriss
- Fotovoltaik auch als Sonnenschutz

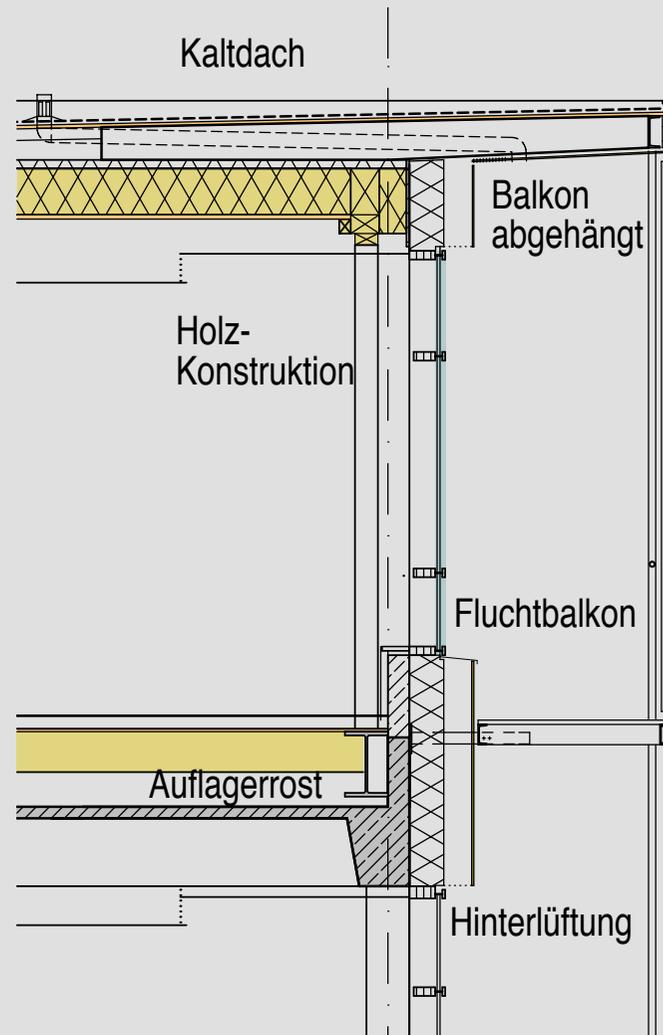
- hinterlüftetes Flachdach
- Balkonkonstruktion abgehängt
- Holzbau auf Lastverteilungsrost

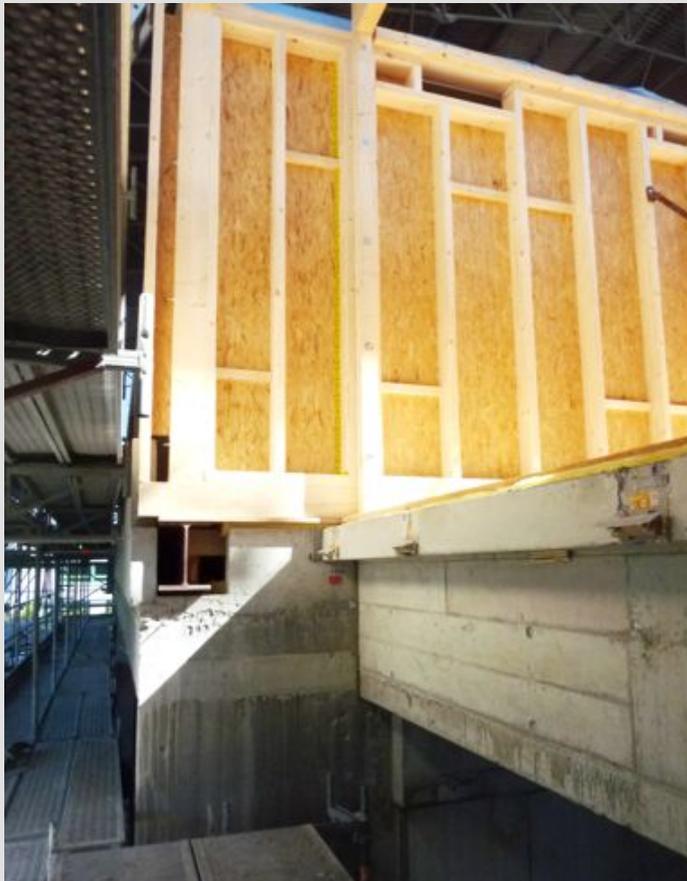
#### Holzrahmenbauweise auf Lastverteilungsrost

Besonders geeignet ist der Holzrahmenbau wegen seines geringen Eigengewichts und der Vereinigung von Trag- und Dämmschicht in einer Ebene.

Die Lastabtragung auf den Bestand erfolgt idealerweise über Tragroste.

Das Bestreben in der Planung sollte darin bestehen, die Schnittstelle zum Bestand so weit wie möglich zu vereinfachen.

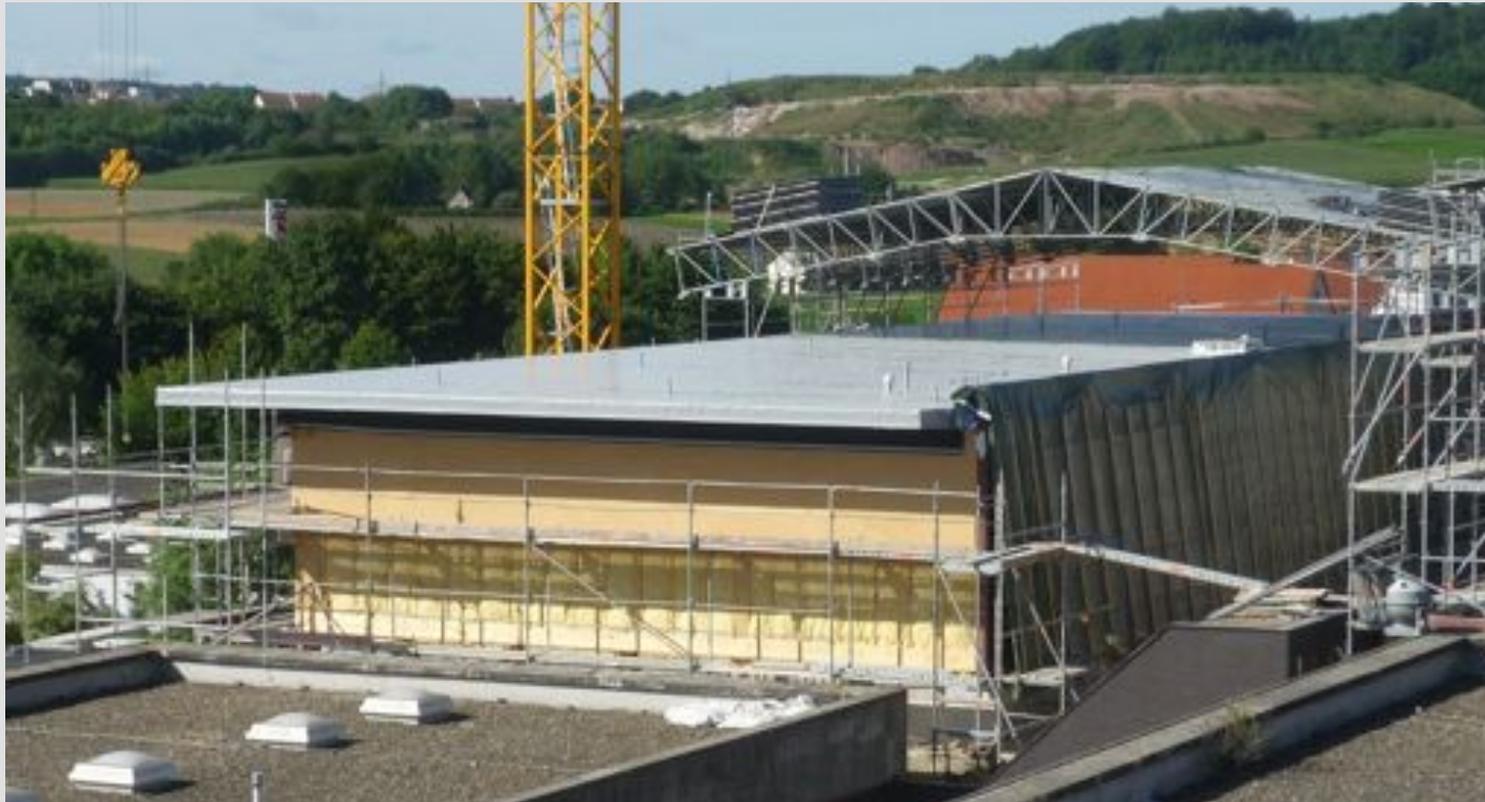
Je besser die Bauprozessplanung ist, desto besser funktioniert der laufende Betrieb.

Die auf Vorfertigung angelegte Bauweise bewirkt eine kürzere Bauzeit und Montage.

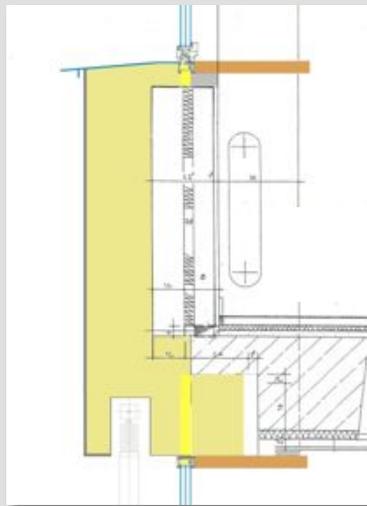
#### Fassadensanierung 1

- Fenstererneuerung
- Wärmedämmverbundsystem oder hinterlüftete Fassadenbekleidung

- Fassadendämmung ohne umfangreiche Rückbauarbeiten

- Unzulänglichkeiten des Bestands verbleiben
- hohe Brüstung
- kaum Wärmebrückenfreiheit

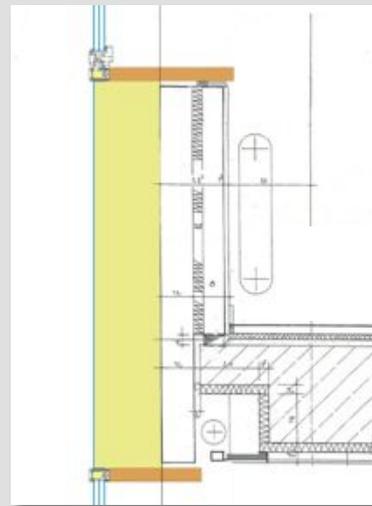
#### Fassadensanierung 2

- neue Fassadenkonstruktion „wird vor die Fassade gesellt“

- keine umfangreichen Rückbaumaßnahmen
- schnellere Montagen

- Unzulänglichkeiten des Bestands verbleiben
- hohe Brüstungen
- Wärmebrücken an Attiken

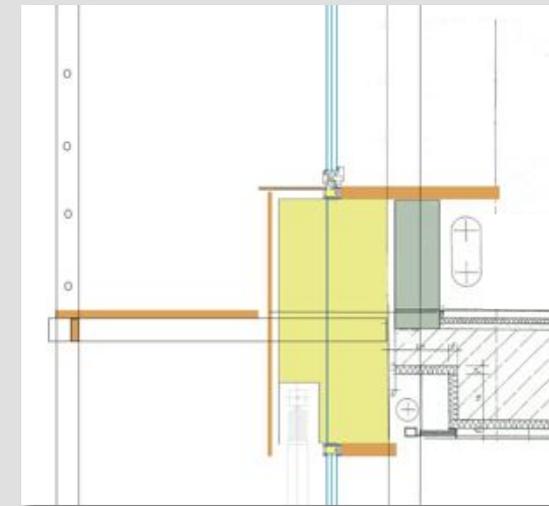
#### Fassadensanierung 3

- Rückbau der Stahlbetonplatten
- Fassadenerneuerung hinterlüftete Bekleidung

- Unzulänglichkeiten des Bestands weitgehend beseitigt
- Wärmebrückenfrei
- gute Tageslichtnutzung
- Möglichkeit für 2. Fluchtweg

- Rückbaumaßnahmen

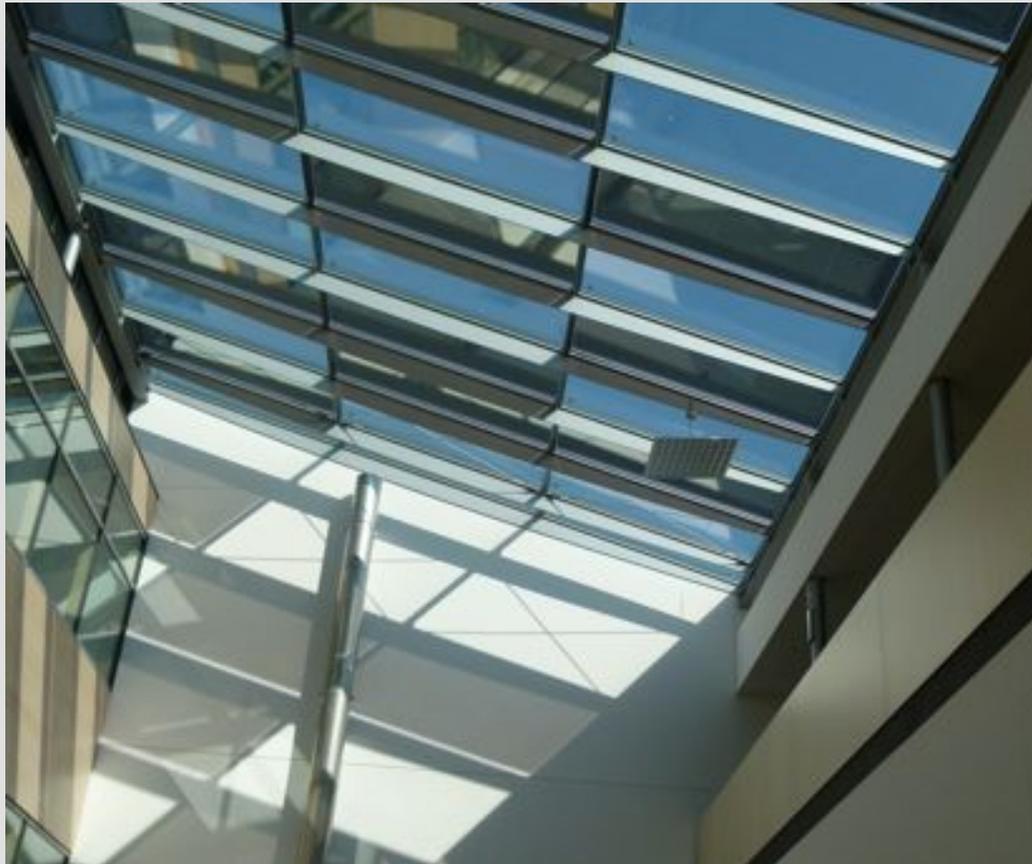
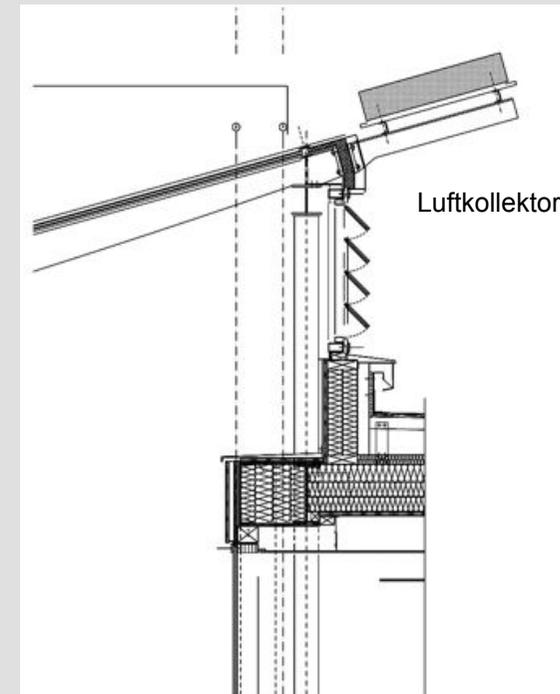
Luftkollektoren zum Vorwärmen der Zuluft bzw. Belüftung

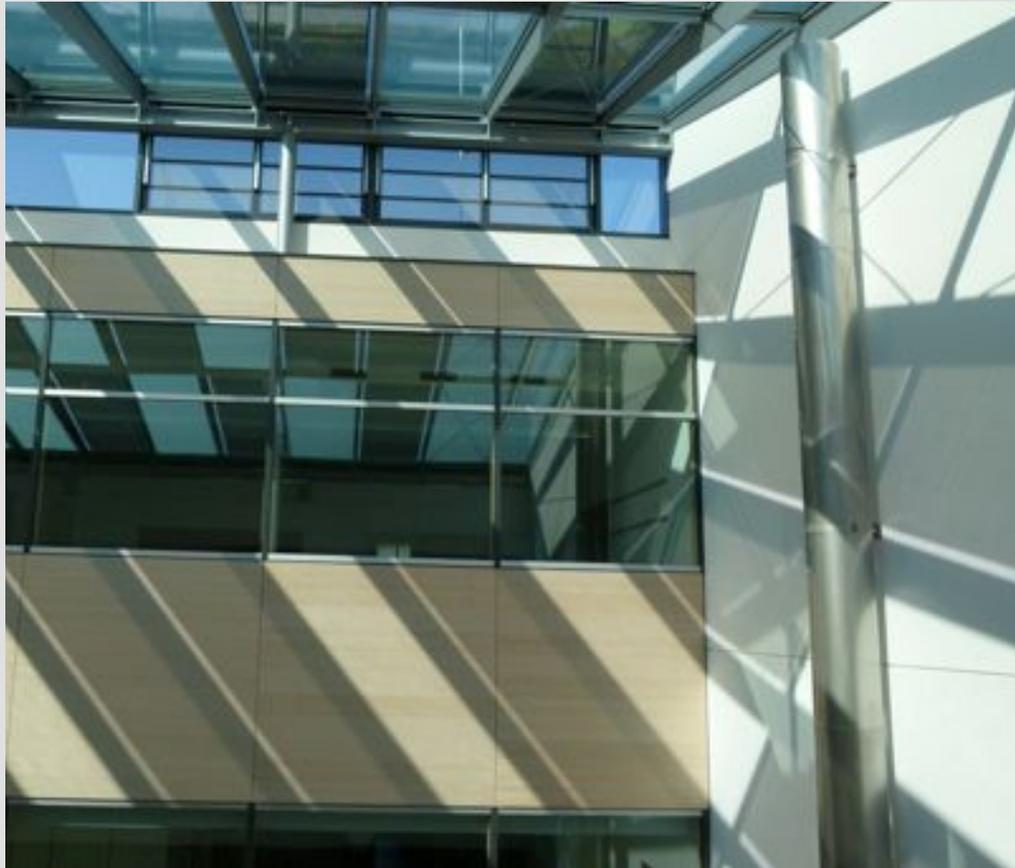
- **Wärmesiphon** in Pausenhalle

- warme Luft wird über einfache Motoren nach unten geholt

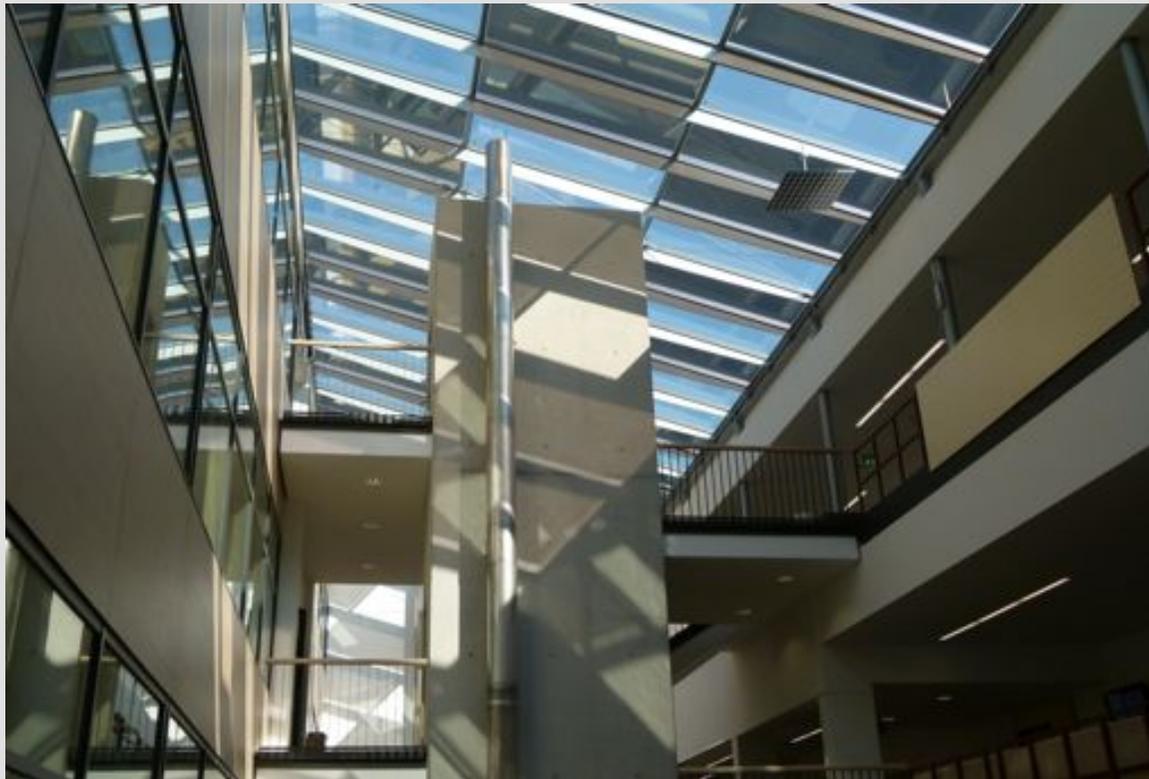
- Flächendeckend **kontrollierte Be- und Entlüftung** mit Wärmerückgewinnung
- Glasdach der Pausenhalle mit integrierter Photovoltaik.
- Dünnschichtmodul erzeugt Solarstrom und dient als Sonnenschutz

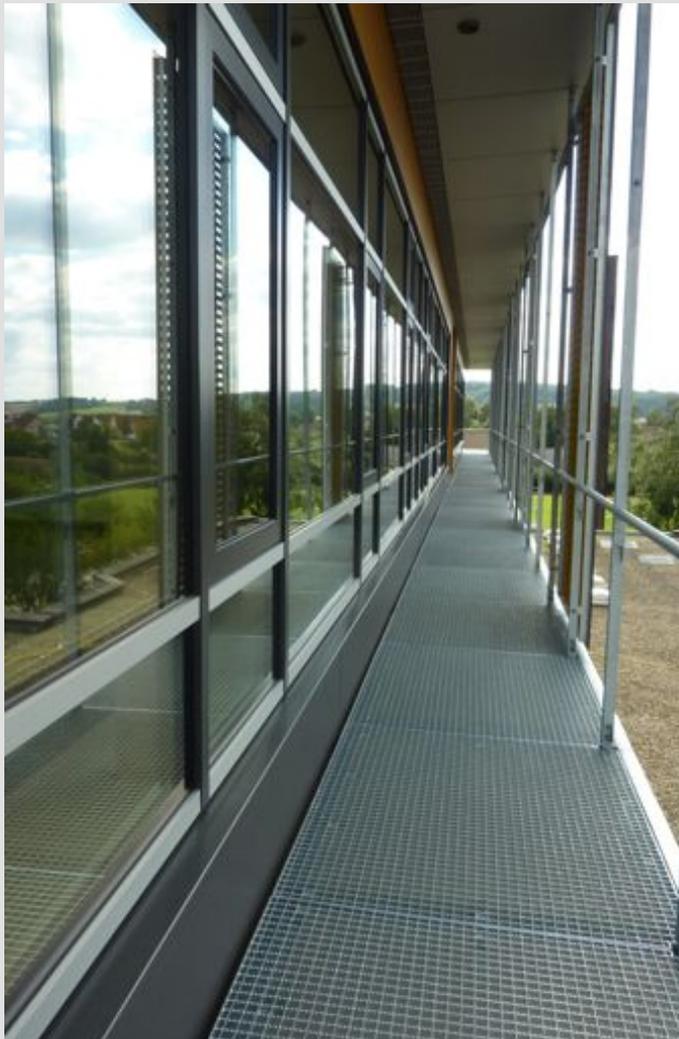
Flucht- und Putzbalkon + Sonnenschutz

- Erhalt **bestehender Bausubstanz**
- dauerhafte **hochwertige Materialien**
- **Nachhaltigkeit** bedeutet zuerst **anpassbare Grundrisse** an sich ändernde pädagogische Konzepte.  
**Außenliegende Putzbalkone** ermöglichen eine **freiere Grundrissgestaltung**
- **Lebenszyklen** von Hülle und Technik aufeinander abstimmen
- **Abstimmung der Materialien** im Hinblick auf die gesamte **Prozessenergie** und **Ökobilanz**
- **Holz erfüllt am besten diese Voraussetzung**

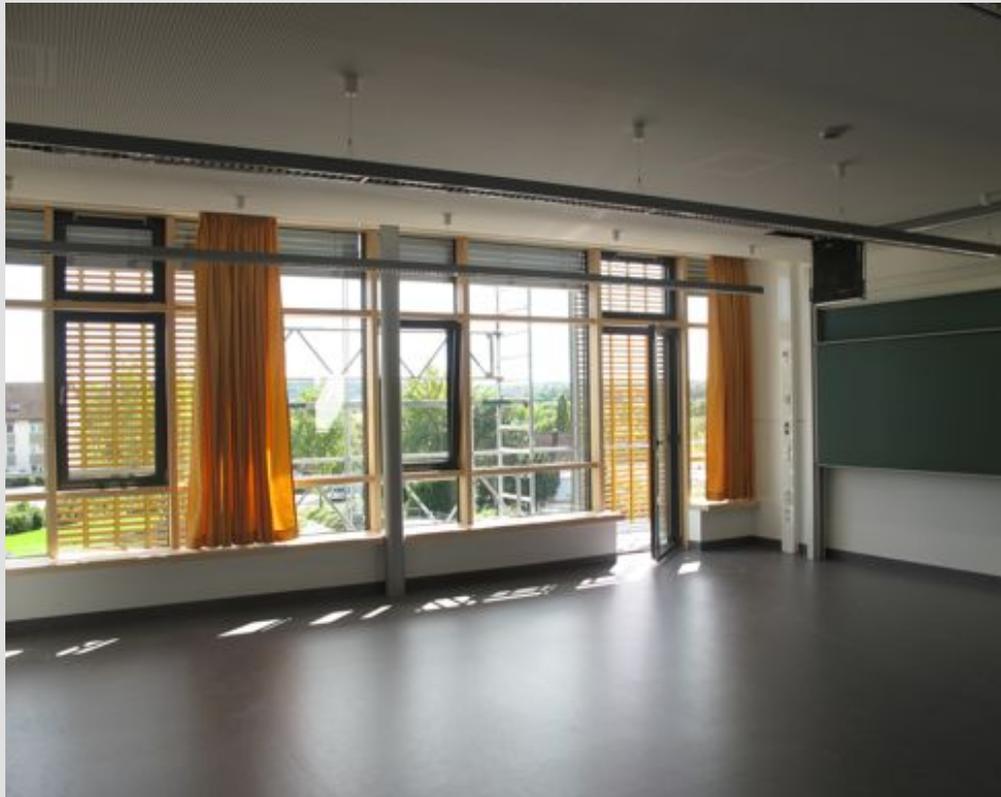
- **Lüftung** in den Klassen CO<sub>2</sub>-gesteuert und nach Anwesenheit
- **kein Energieverbrauch**, wenn keine Personen im Raum sind
- Erhöhte Aufmerksamkeit durch hohen Sauerstoffgehalt der Luft
- **viel Tageslicht** spart Energie und ist gut für die Augen
- **Akustik** als dämpfend wirkende Bauphysik

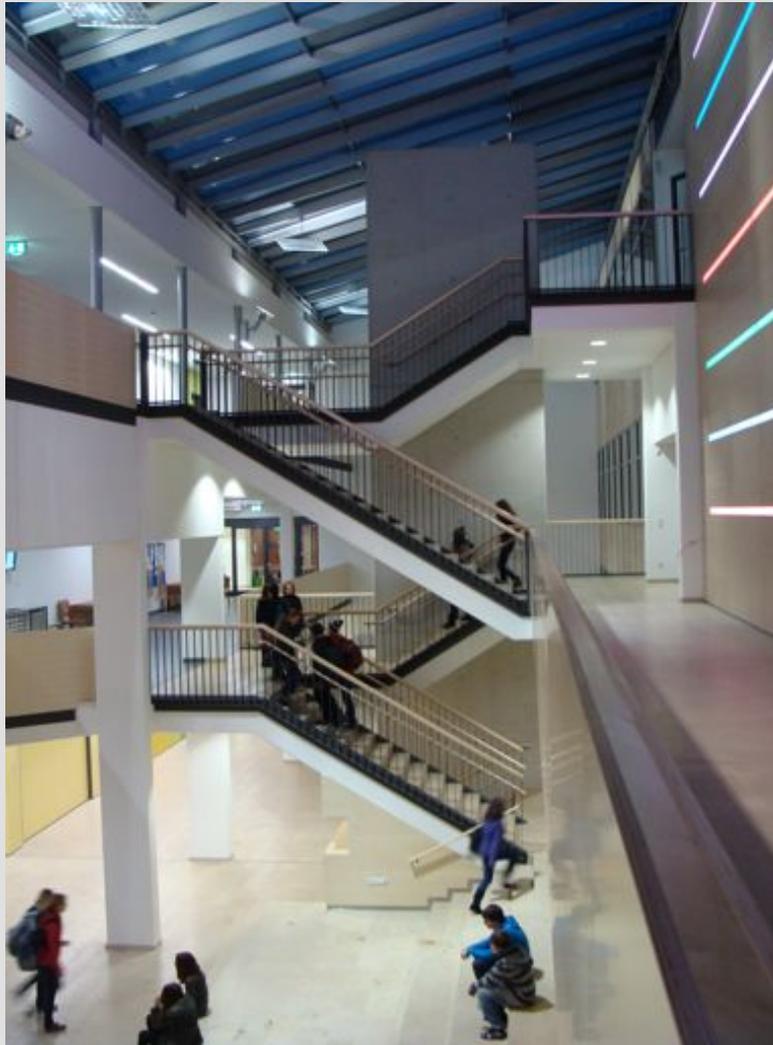
- **Quellluft** als „Frischlufftsee“ in der Halle
- keine Staubaufwirbelung
- dezente angenehme Farbtöne fördern die Behaglichkeit
- **gedämpfte Kunstlichtquellen**

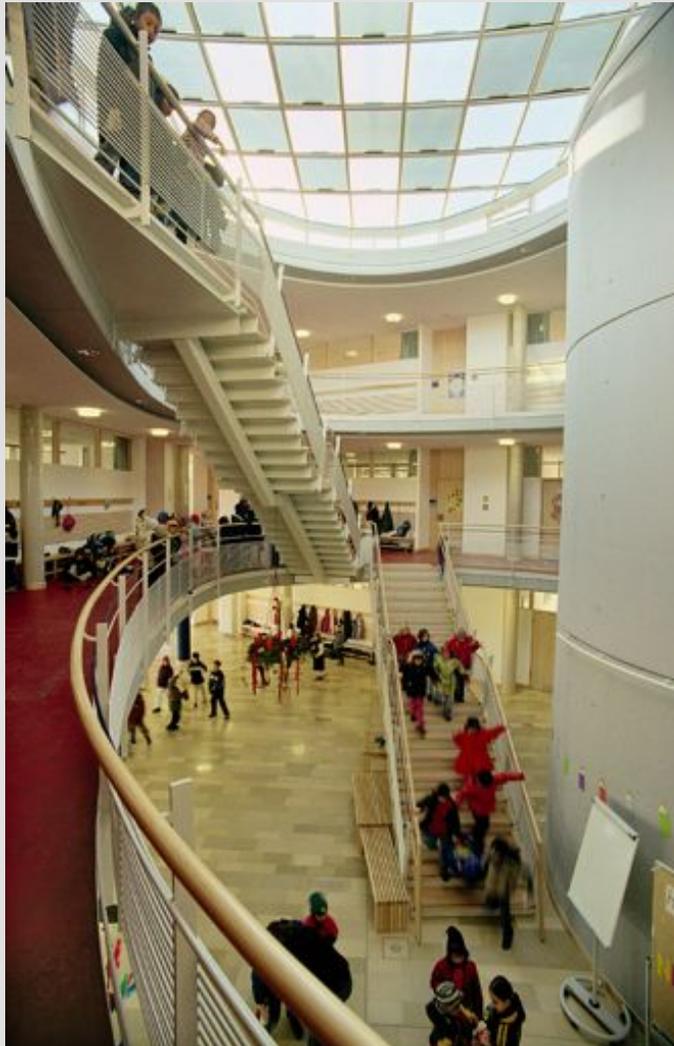
#### **Grundschule in Trudering**

- **Integrierte Photovoltaik** zur Energiegewinnung
- **Sonnenschutzfunktion** für den Innenraum
- **Atmosphäre**
- die pädagogische Botschaft „**künstlerisch umgesetzt in atmende Kunst**“
