Technische Richtlinien und Herausforderungen

Sanierung von WEG Gebäuden

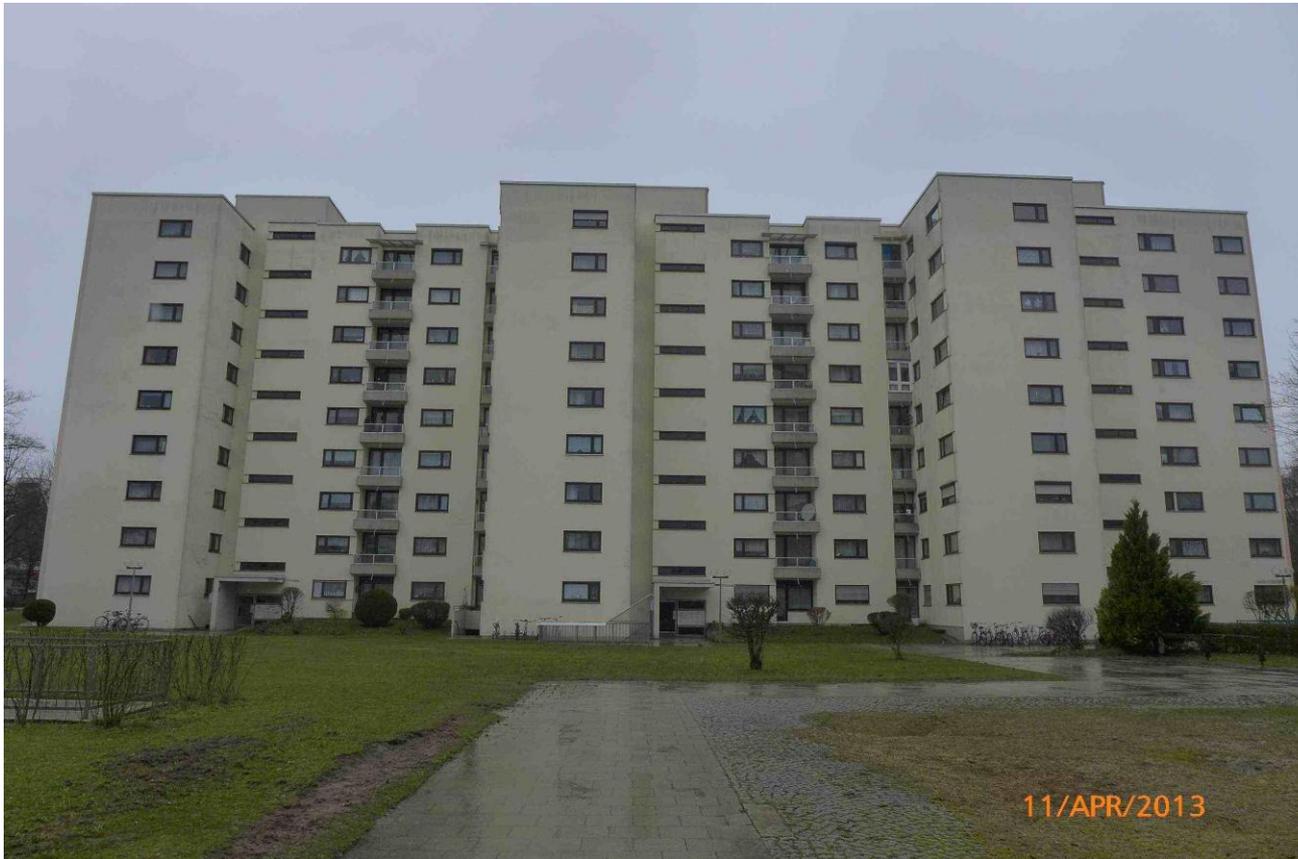
Beispiel Stolperstein + Türöffner

- **Türöffner für diese Situation**
- Ermittlung Anzahl der Holzfenster
- Beirat und Verwaltung überzeugen das Holzfenster vor der Fassadensanierung getauscht werden müssen
- Kostenrahmen ermitteln
- Finanzierungsmöglichkeiten zusammen mit der Verwaltung und dem Beirat entwickeln

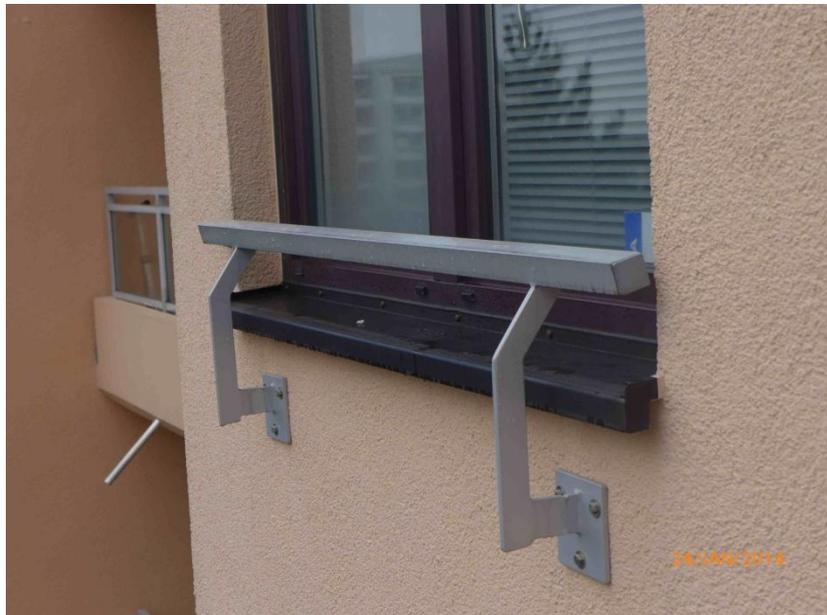
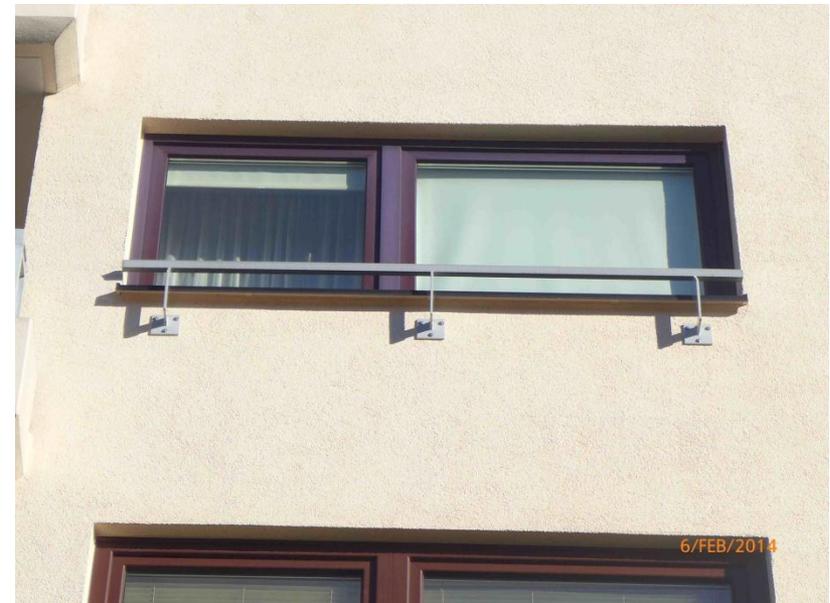
Geländer vor den Fenster ab 5 Etage/Ostseite

Ab 12,0 m Höhe 1,10 m Geländerhöhe/ Brüstungshöhe
Fenster

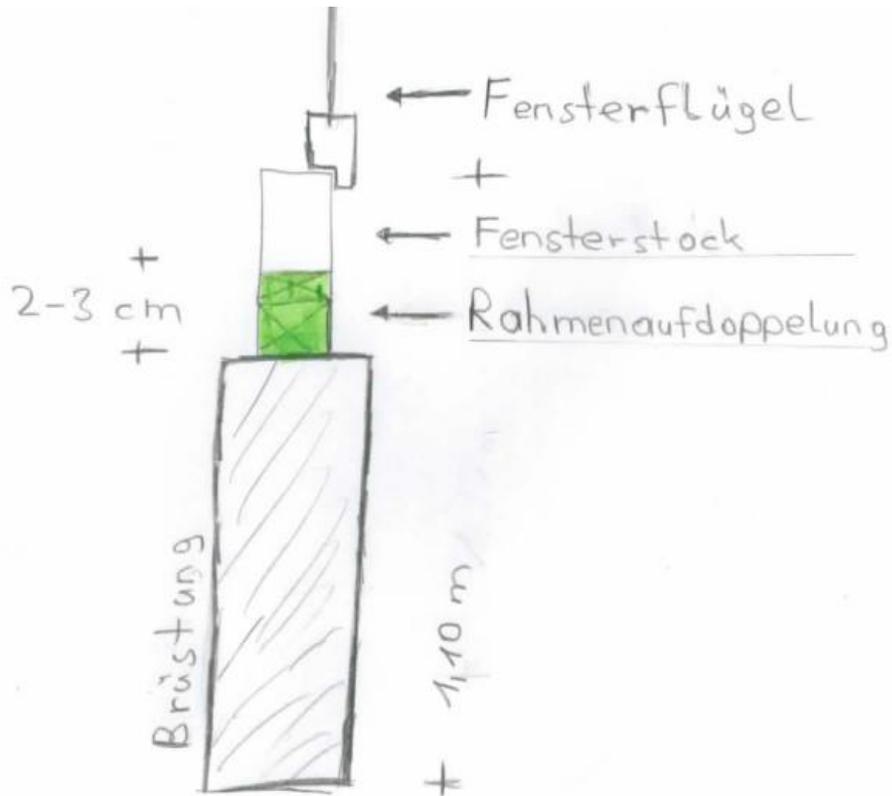
Möglichkeiten Vermeidung Geländer
