# Auswirkung einer Innendämmung auf bestehende Holzbalkendecken

Innendämmung – Stand der Technik und aktuelle Bedeutung

28.03.2017, Bauzentrum München

Dipl.-Ing. (FH) Florian Scharmacher, M.Sc.

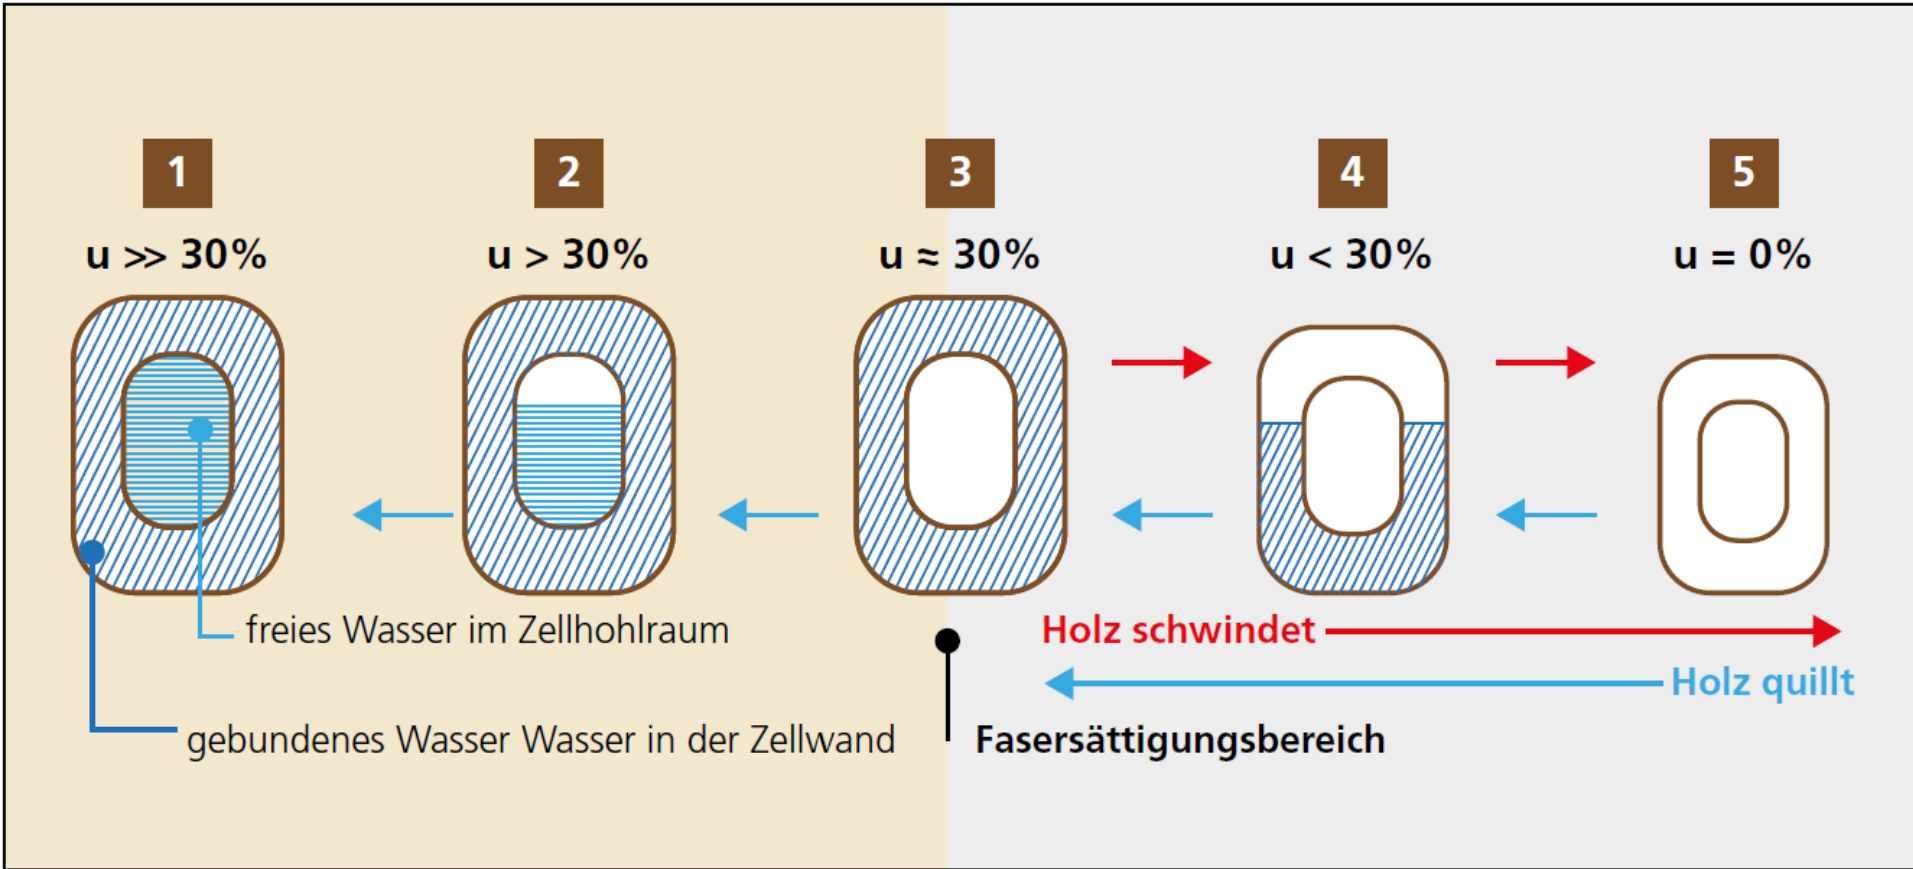
## Holzfeuchte

- Pilzbefall möglich

- kein Pilzbefall möglich

- Änderung der mechanischen Eigenschaften

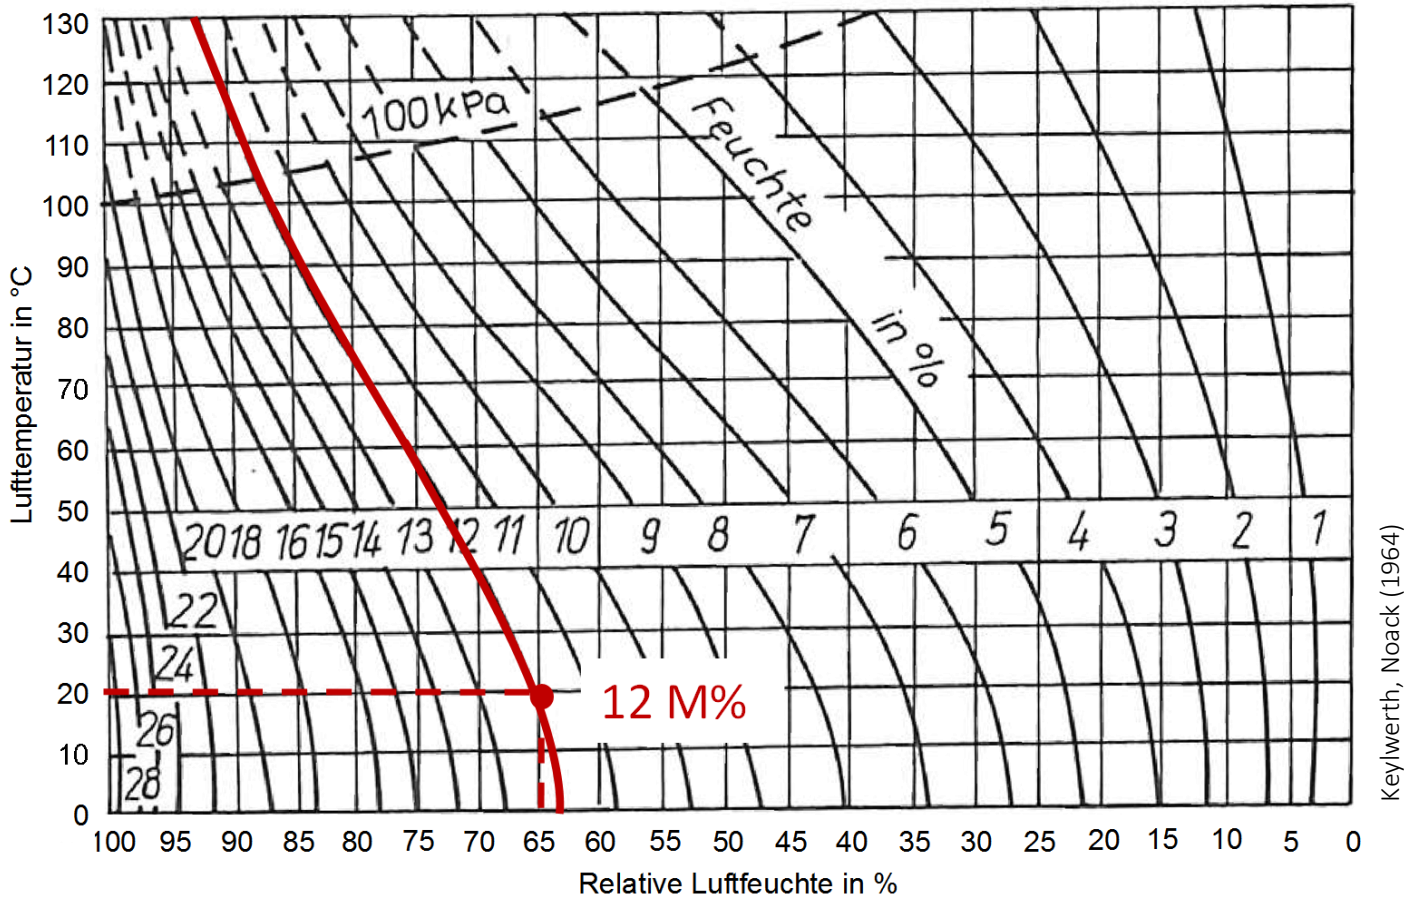
## Holzfeuchte

- Auffeuchten / Abtrocknen in Abhängigkeit von Temperatur und Luftfeuchte
- Sorptionsisothermen beschreiben das Materialverhalten

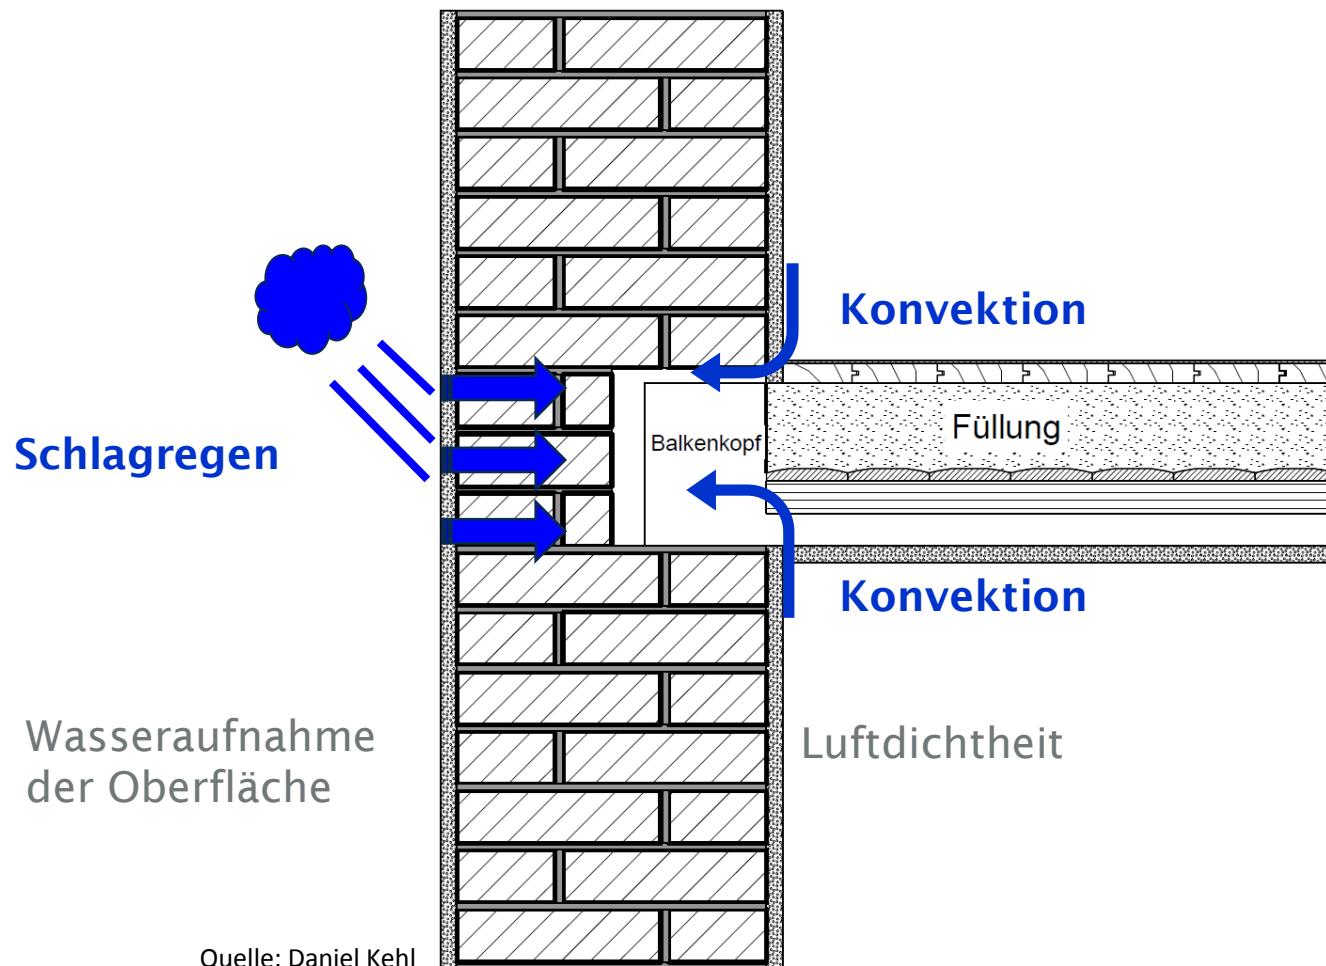
## Schadensursachen

- „Übliche“ Feuchtequellen für den Deckenbalkenkopf

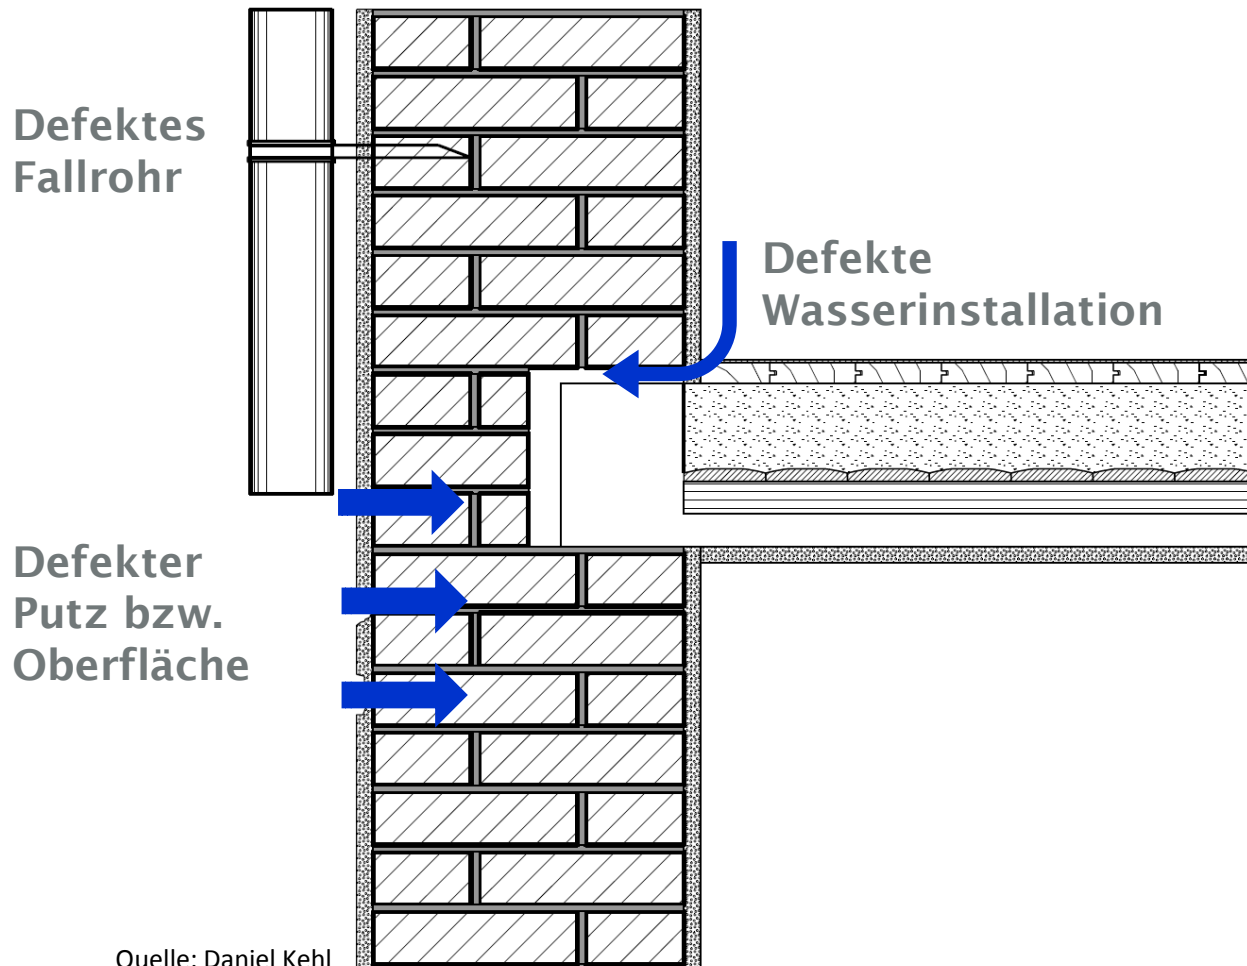
## Schadensursachen

- „Nicht vorgesehene“ Feuchtequellen für Balkenkopf

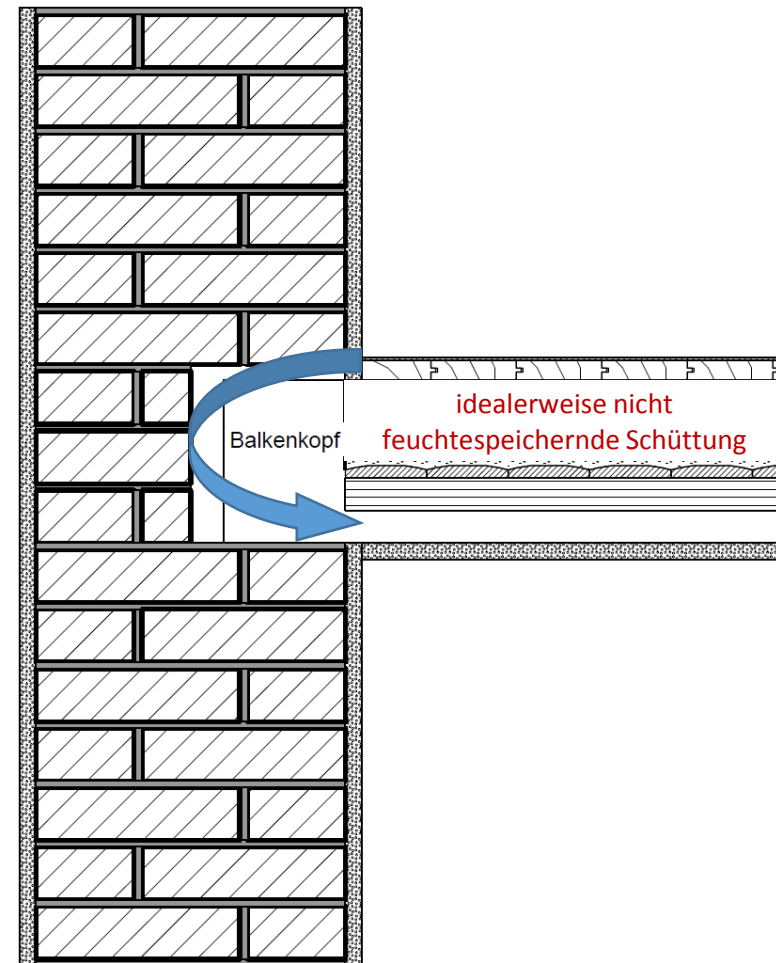
## Schadensvermeidung

- Wenn eine unzulässige dauerhafte Durchfeuchtung verhindert werden kann, kann der Balkenkopf in die Gebrauchsklasse 0 eingeordnet werden. Dies kann erreicht werden durch:
  - Sicherstellen der Luftumspülung, wenn aufgrund unzureichender Wärmedämmung mit Tauwasserausfall zu rechnen ist.
- Wegen Anforderungen an den Brand- und Schallschutz ist diese Lösung im Wohnungsbau kritisch zu sehen.

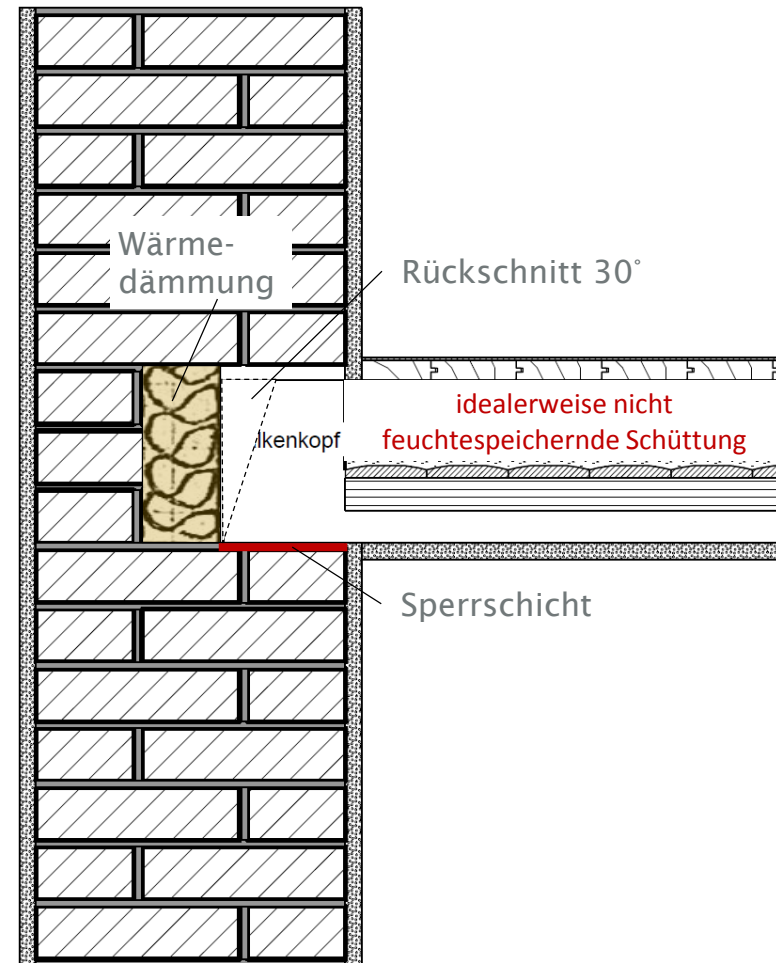
## Schadensvermeidung

- Wenn eine unzulässige dauerhafte Durchfeuchtung verhindert werden kann, kann der Balkenkopf in die Gebrauchsklasse 0 eingeordnet werden. Dies kann erreicht werden durch:
  - den Einbau einer stirnseitigen Wärmedämmung (feuchteresistent).
  - den Einbau von Sperrschichten zur Verhinderung von Kontaktfeuchte mit den angrenzenden Baustoffen und von kapillarer Feuchteleitung.
- Detaillösungen sind für jeden Einzelfall zu planen!
- Brandschutz /Schallschutz beachten!

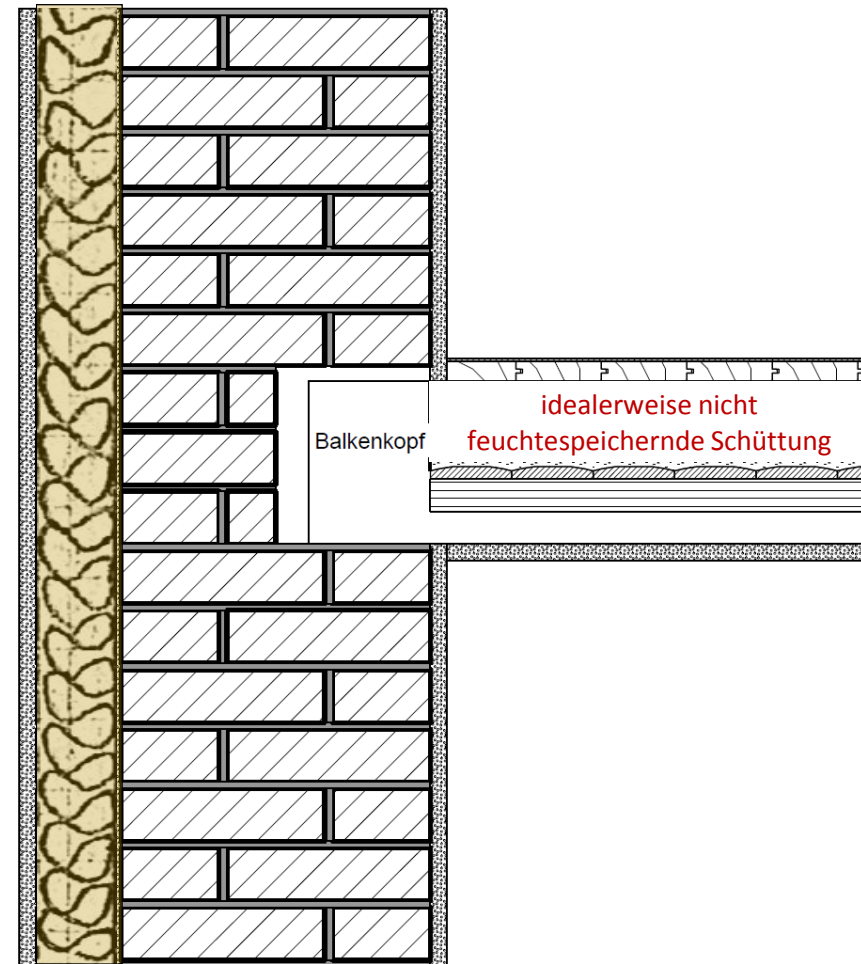
## Schadensvermeidung

- Wenn eine unzulässige dauerhafte Durchfeuchtung verhindert werden kann, kann der Balkenkopf in die Gebrauchsklasse 0 eingeordnet werden. Dies kann erreicht werden durch:
  - das Anbringen eines Wärmedämmverbund-System (WDVS) an der Außenseite der Wand. Damit wird eine Erhöhung der Innenwandtemperatur im Auflager sowie ein Schlagregenschutz erreicht.

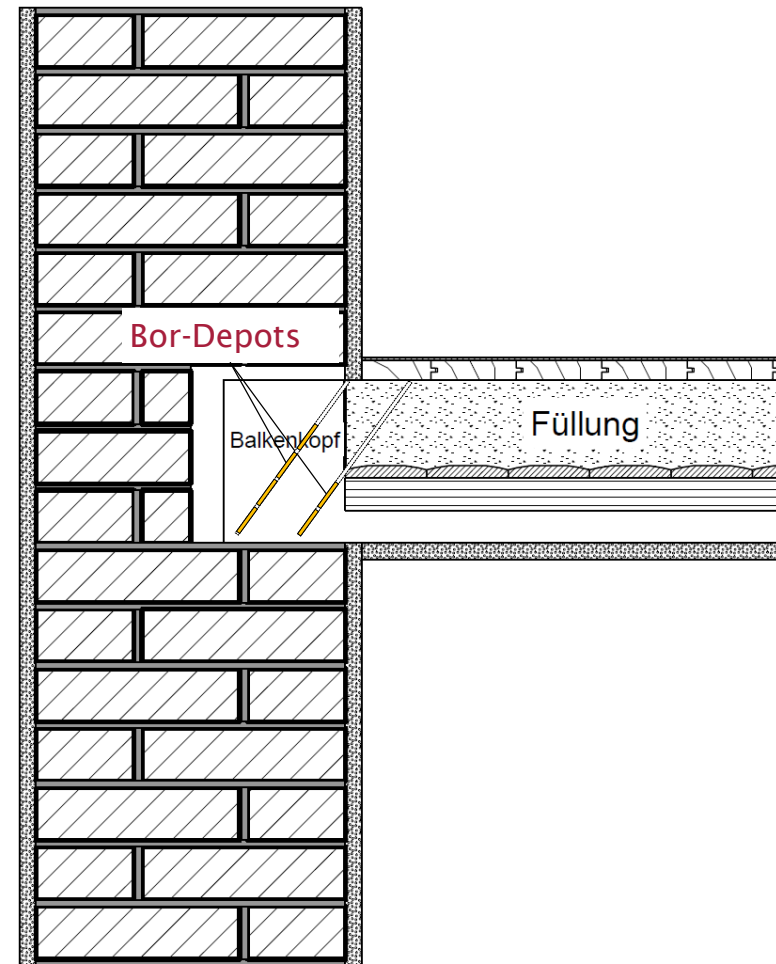
## Schadensvermeidung

- Wenn keine konstruktive Lösung gefunden wird, ist das Bauteil entsprechend der Gebrauchsklasse 2 vorbeugend mit einem Holzschutzmittel zu schützen.
- In der Praxis haben sich hierfür Bor-Depots bewährt:
  - Durch Feuchtigkeit lösen sich die Bor-Depots auf und der Wirkstoff (Borsalz) verteilt sich durch Diffusion im Holz. Dadurch werden auch die Zwischenräume zwischen zwei Bor-Depots geschützt. Das Holzschutzmittel verteilt sich in Form eines Ellipsoids über die Feuchtigkeit im Holz und gelangt somit schnell an die besonders gefährdeten Stellen in der Konstruktion.

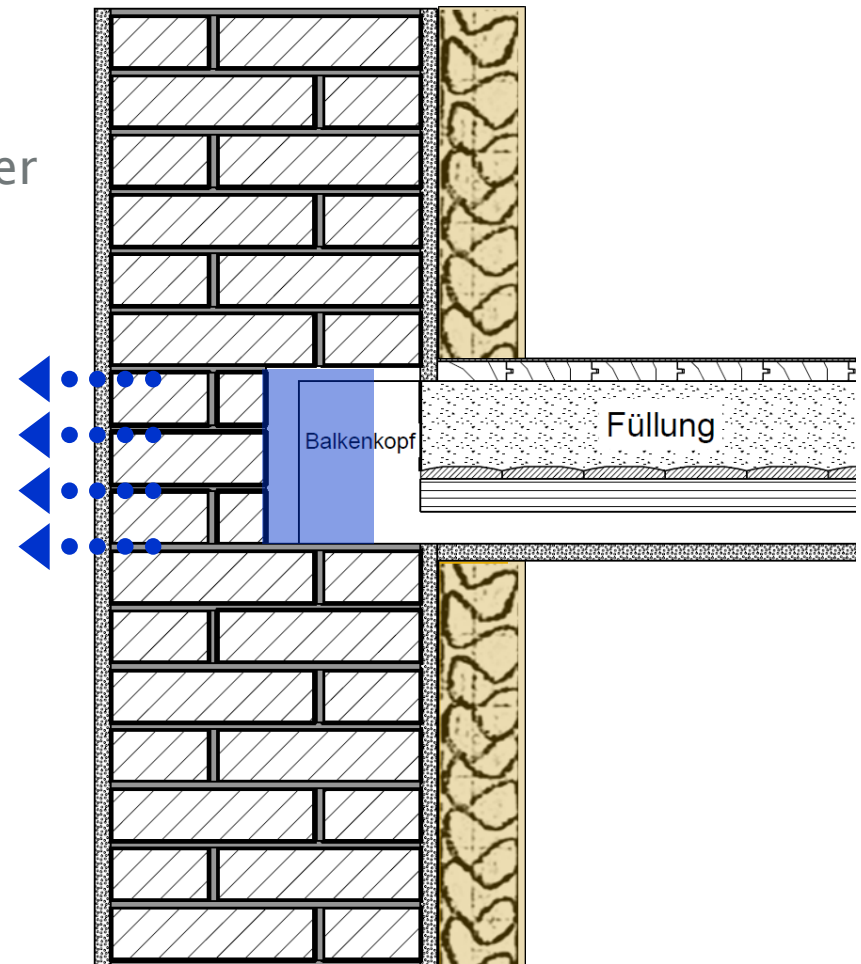
## Schadensursachen

- Die Wärme von innen fehlt!
- Die Wand trocknet nicht mehr so schnell aus (insbesondere bei nördlicher Orientierung).
- Der Balken wird kühler und die Holzfeuchte steigt.
- Schlagregenschutz und Luftdichtheit werden noch wichtiger!

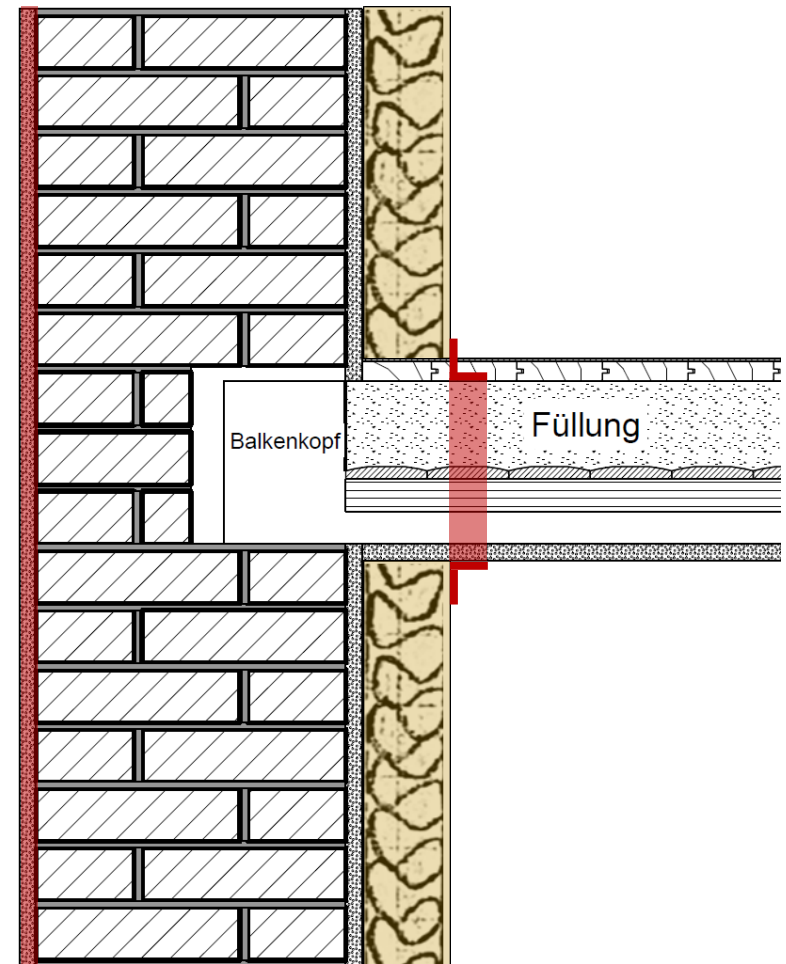
## Schadensvermeidung

- Nach Leerstand/Umbaumaßnahmen Mauerwerk abtrocknen lassen
- Ertüchtigung des Schlagregenschutzes
- Luftdichter Anschluss des Holzbalkens (Schwindrisse beachten)
- KEIN „einschlagen“ des Holzbalkens (bzw. des Balkenkopfes) in eine dampfdichte Bahn
  - **DIN 68800:**  
*„Das Einpacken des Holzbalkenkopfs mit diffusionsdichten Systemen (Anstriche oder Einschlagen mit Bitumenbahnen) ist schädlich, da eindringende Feuchte nicht mehr austrocknen kann.“*
