Die energetische Instandsetzung von denkmalgeschützten Mehrfamilienhäusern

- gemeinsam gute Lösungen finden Substanzerhalt denkmalrelevantes Erscheinungsbild Materialgerechtigkeit/ Wahrhaftigkeit

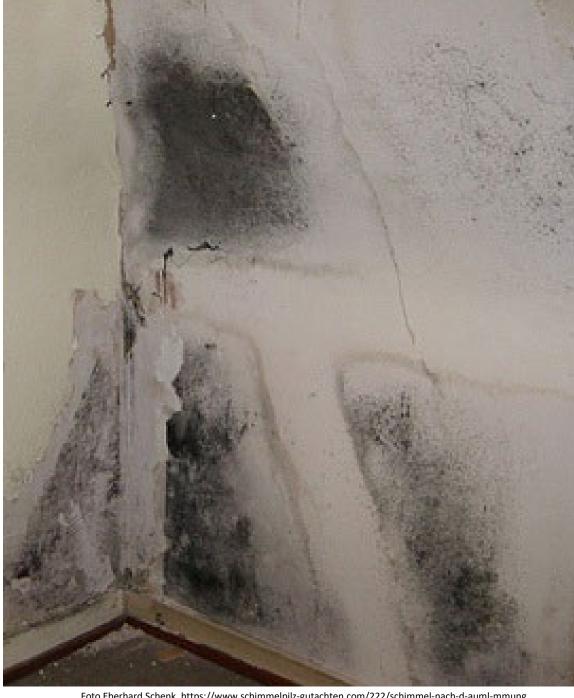
Bei hist. Fachwerkwände mit Ziegel- oder Natursteinausfachung kommt es bei einer modernen Wohnnutzung unweigerlich zum Tauwasserausfall und damit zur Schimmelbildung. Ohne Dämmung oder Wandheizung ist der Bauschaden vorprogrammiert.

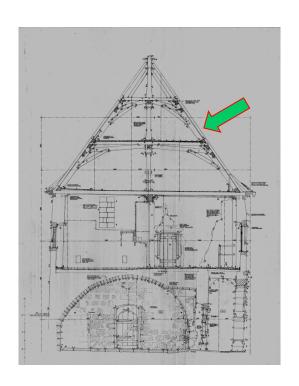
1. Dach, Dämmebene grundsätzlich möglich

1. Aufsparrendämmung:

Vorteil: hist. Konstruktion außerhalb der Dämmebene, Zustand kann kontrolliert werden, einfache und wirksame Anschlüsse.

Nachteil: Dämmpaket muss an Ortgang und Traufe optisch kaschiert werden.

2. Zwischensparrendämmung:

Vorteil: keine optischen Veränderungen

Nachteil: techn. schwierige Bauteilanschlüsse. Konstruktion durch Legagen gefährdet.

3. Haus in Haus

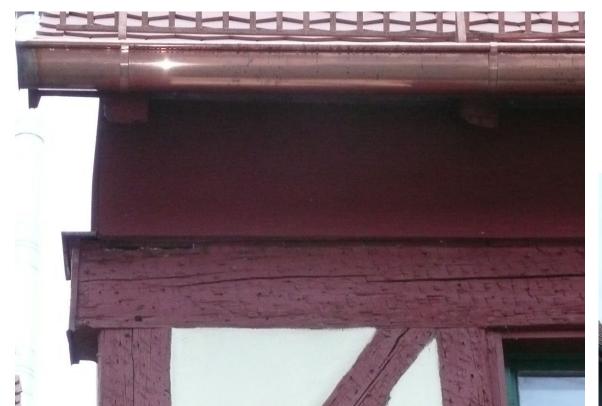
Aufsparrendämmung, Traufdetail nicht gelöst

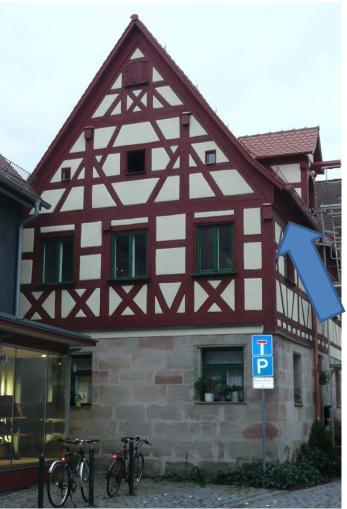
orig. Trauflinie verschoben

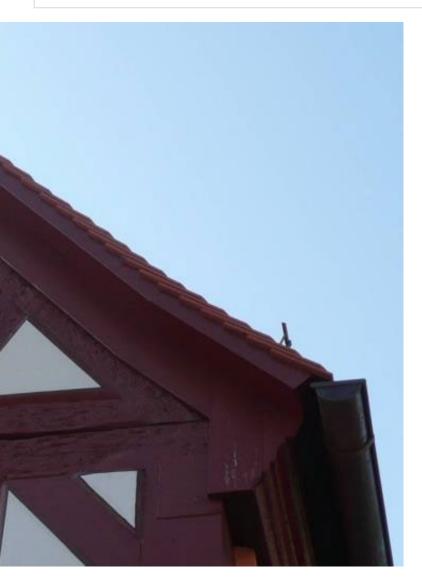
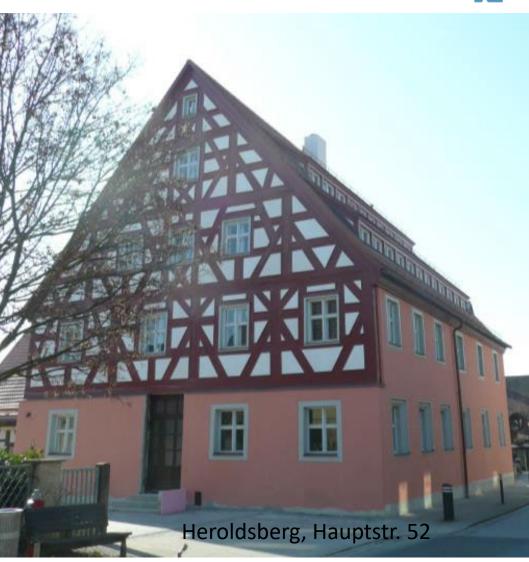
1. Dach, 2. Zwischensparrendämmung

akzeptable Lösung: 3-6 cm und Konterlattung

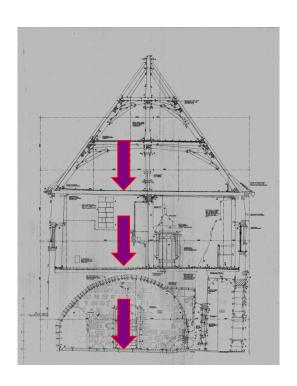
2. Decke/Fußboden

1. Dämmung der Geschossdecken:

Dämmkasten auf dem hist. Bodenbelag, Ausbau loser Schüttungen, Ersatz durch Dämmung

2. Dämmung gegen Erdreich:

Aushub und Einbau einer Perimeterdämmung. Anschließend Wiederverlegung der hist. Böden.

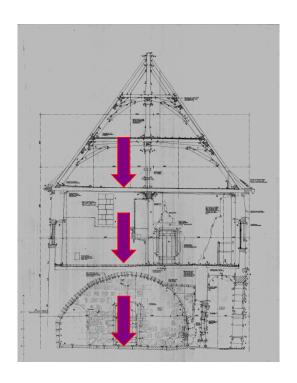
2. Fußboden

Typische Kellerdecke 1870-1920 Eisenträger

Beläge erhalten oder auf Dämmung neu verlegen

1. Dämmung von Unten bei ausreichender Kellerhöhe

2. Dämmung anstelle von Schüttung/Hohlraum

3. Dämmung oberhalb (z. B. XPS) + Belag max. 8 cm hoch

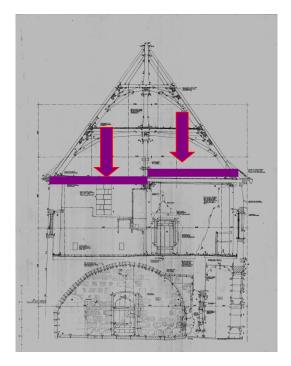
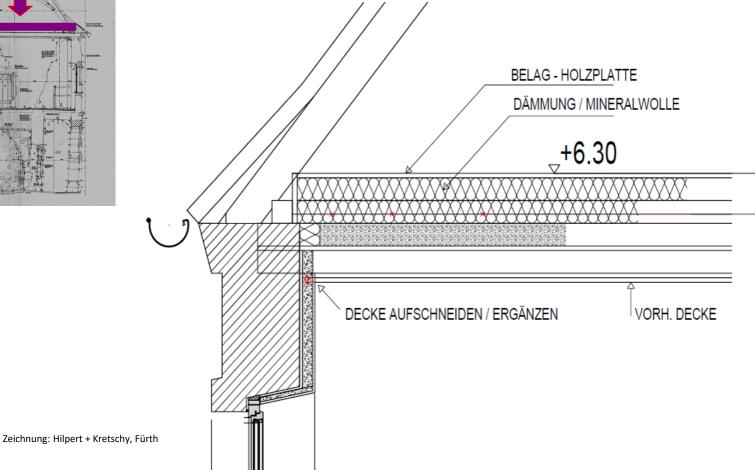
2. Geschossdecke

- Dämmkasten auf dem hist. Bodenbelag
- Ausbau loser Schüttungen, Ersatz durch Dämmung

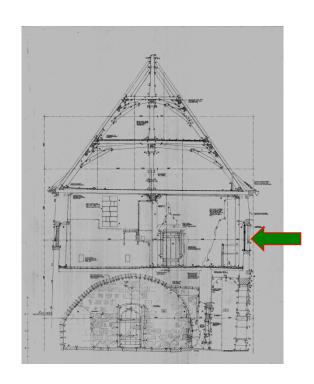
3. Fenster, Ertüchtigung möglich

Keine hist. Fenster vorhanden:

1. Fensteraustausch:

Neues Isolierglas- oder Kastenfenster in der hist. vorgegebenen Teilung.

Hist. Fenster werden repariert:

- 2. Zusätzliche Innenvorsatzfenster: mit Isolierverglasung und Dichtungen.
- 3. Modernisierung der hist. Fenster: Austausch der Verglasung durch Isoliergläser Einbau von Dichtungen

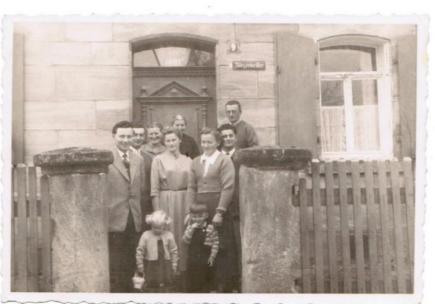
Oberschöllenbach, Hauptstr. 7, um 1900

1. moderner Nachbau

- Neue Isolierglasfenster
- Rekonstruktion der Gliederung nach Foto
- Verzicht auf Details
- Gründerzeitfenster meist braun!

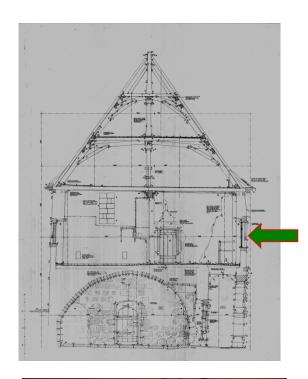
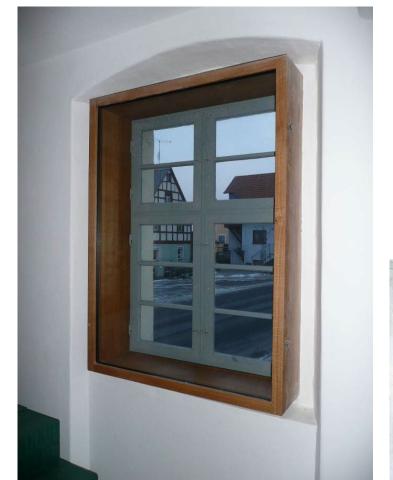
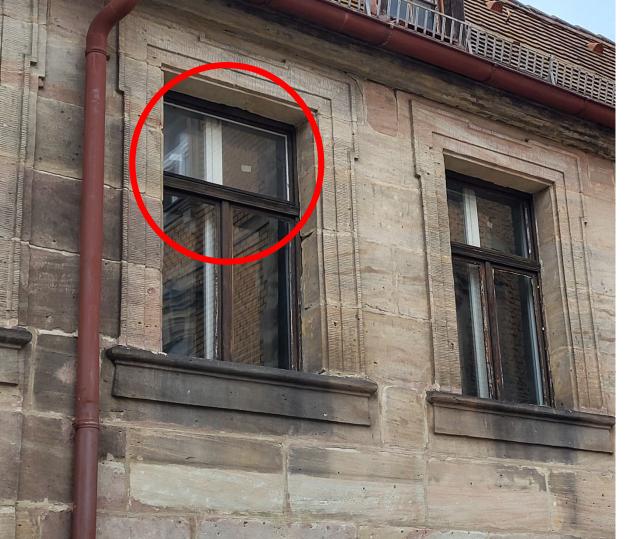
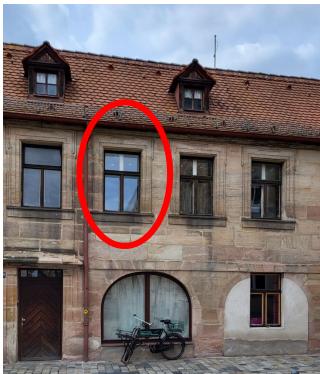
3. Fenster, 2. Innenvorsatzfenster

Hist. Fenster werden repariert

Zusätzliche Innenfenster:

mit Isolierverglasung und Dichtungen.

- Bei einem typischen dreiflügligen Fenster (1890-1950),
 ist ein zweiflügliges Innenvorsatzfenster optisch keine gute Lösung
- Wichtig, gleiche Ansichtsfarbe von Haupt- und Vorsatzfenster

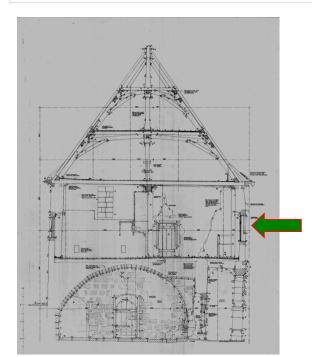
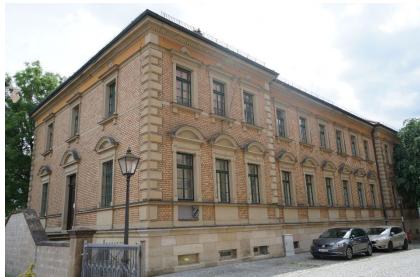
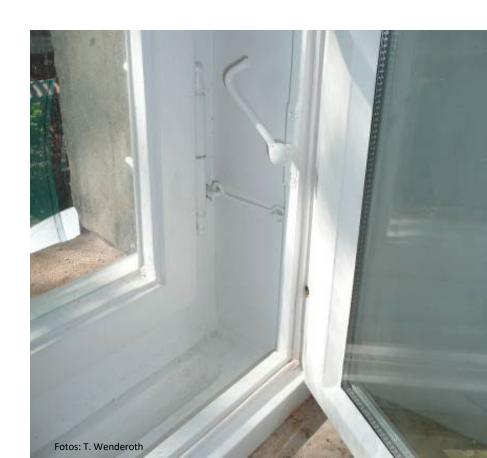
3. Fenster, 3. techn. Ertüchtigung

Hist. Fenster werden repariert

Modernisierung der hist. Fenster:

- Austausch der Verglasung durch Isoliergläser
- Einbau von Dichtungen

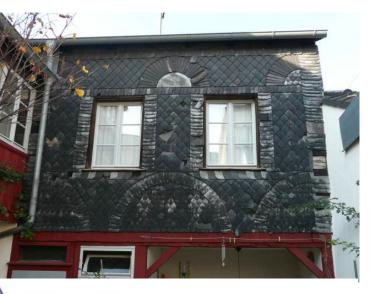
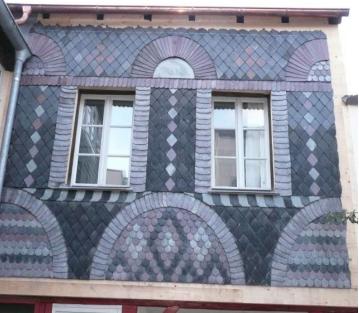
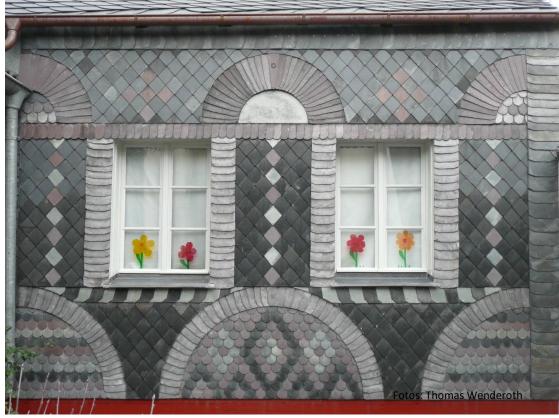
4. Wand, Außendämmung

hinter Wandbehängen

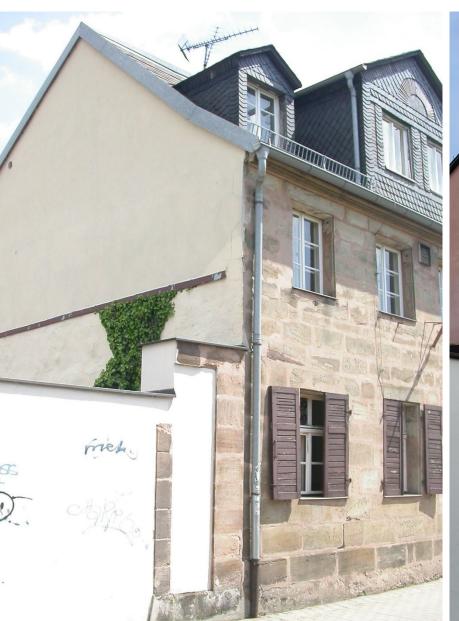
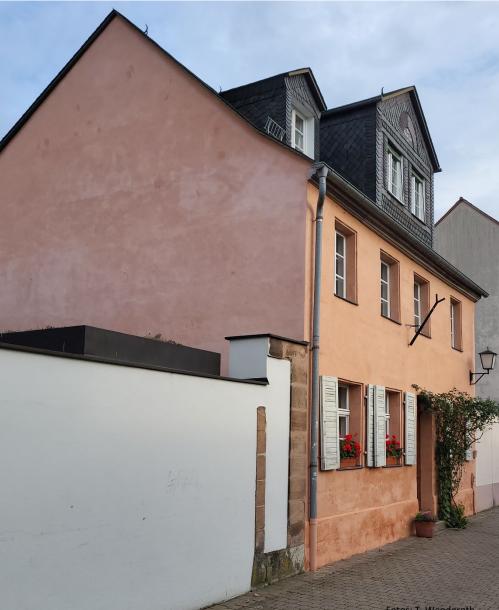
4. Wand, Außendämmung

an Brandwänden

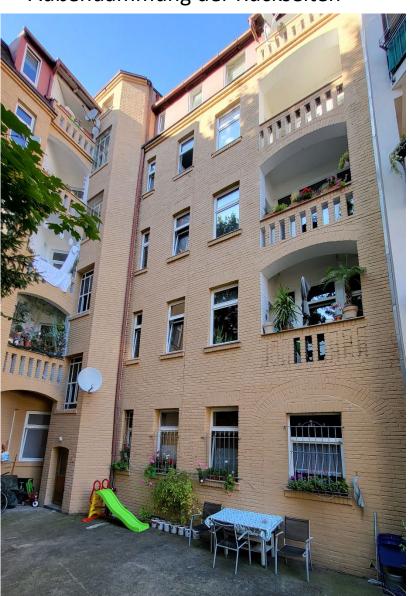
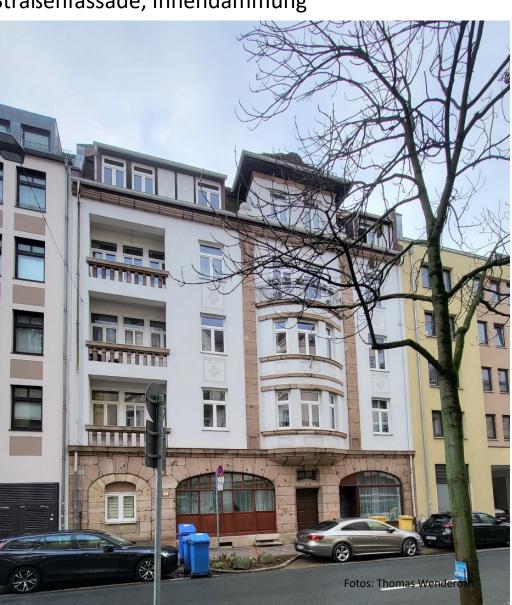
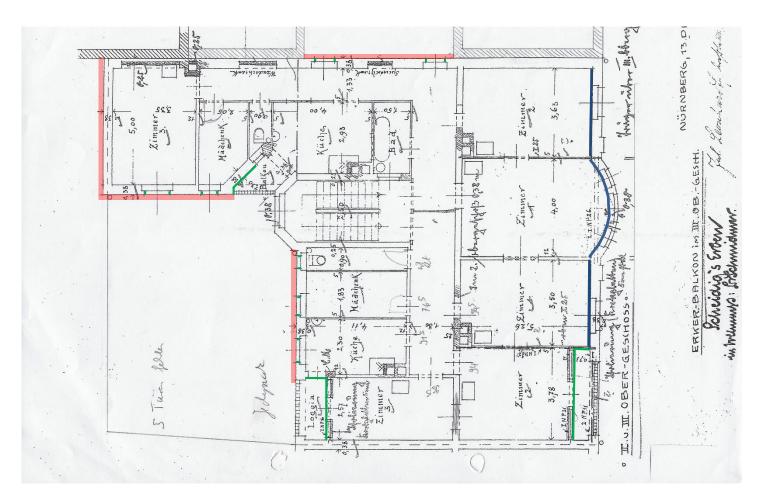
Fürth, Nürnberger Str. 64 Grundriss 2. OG, geplante Dämmung der Grenz- und Innenhofwände

4. Wand, Außendämmung bei Hoffassaden

Beispiel Etagenwohnhaus 1910

Außendämmung der Rückseiten

Straßenfassade, Innendämmung

Hof und Brandwände außen:

20 cm Mineralschaumplatte, Grenzwände 14 cm Mineralschaumplatte Innenhof

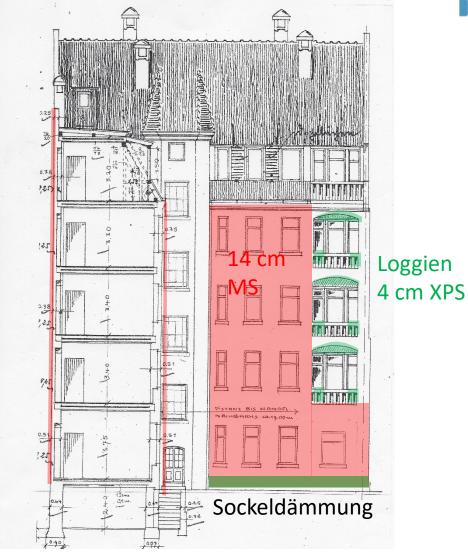
4 cm XPS innerhalb der Loggien 2/3 cm XPS Fensterlaibungen

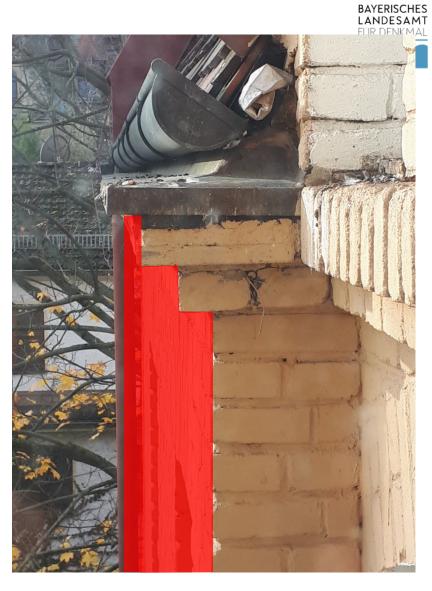
Traufdetail, nach Aufbau der Dämmung, 14 cm MS das Gesims bleibt hinter der Dämmung erhalten

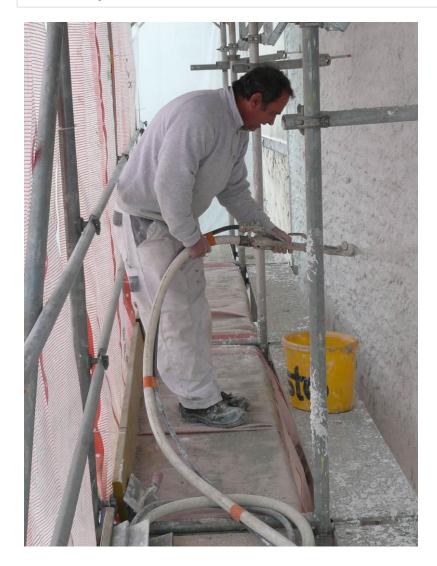
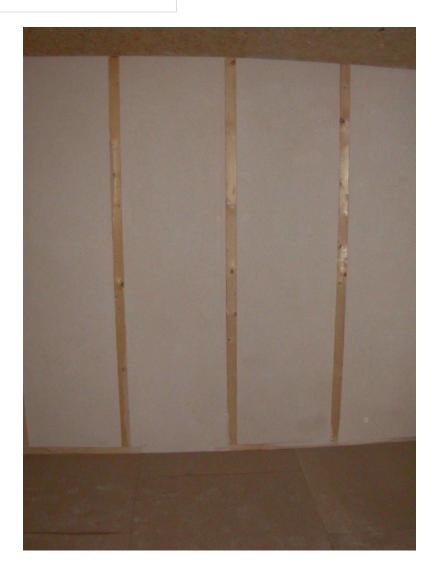
4. Wand, Innen

Dämmputz

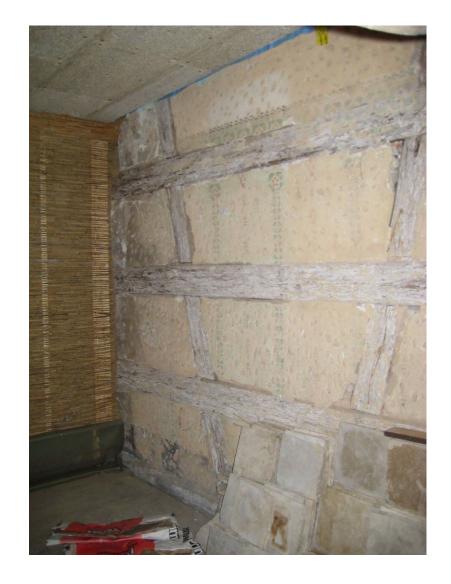
4. Wand, Innen:

Schilfrohrmatten

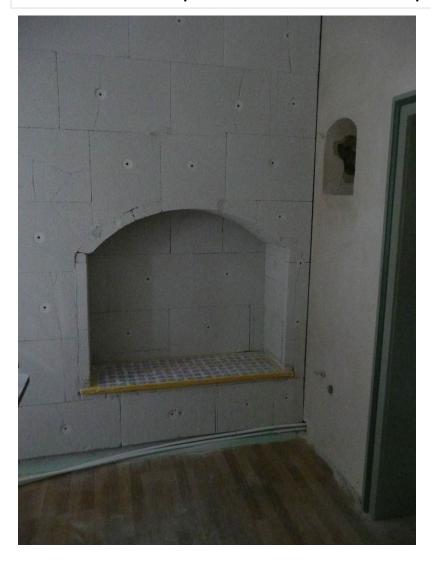
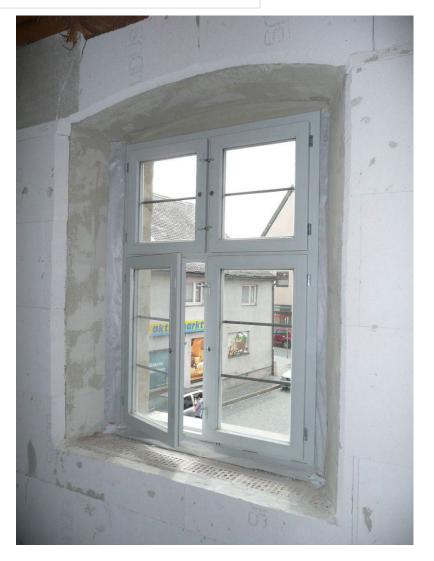
4. Wand, Innen:

Mineralschaumplatten, Calziumsilikatplatten

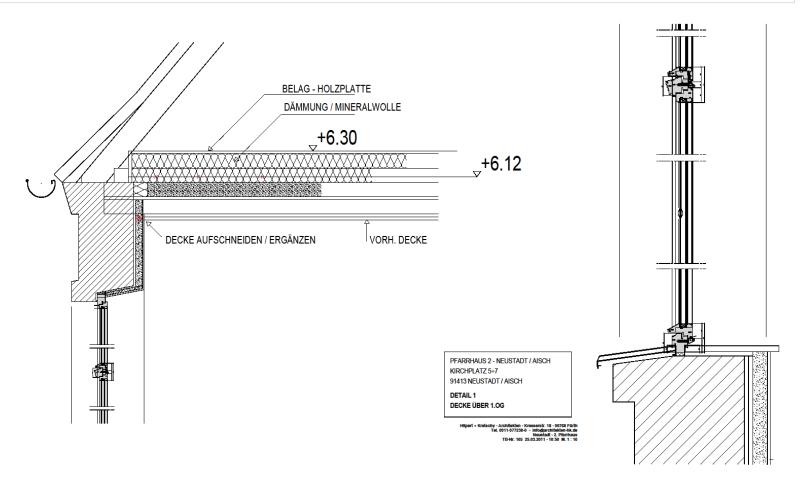
DETAIL 6 FENSTER / BRÜSTUNG

4. Wand, Innendämmung, Detailplanung

PFARRHAUS 2 - NEUSTADT / AISCH KIRCHPLATZ 5÷7 91413 NEUSTADT / AISCH

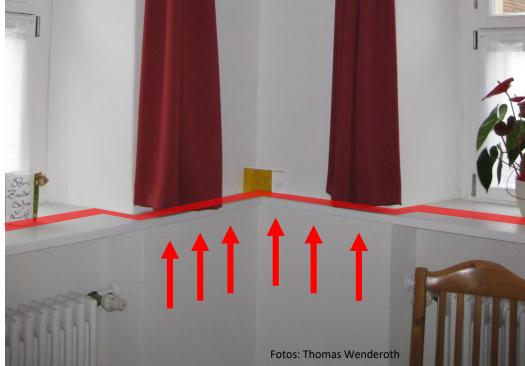
Dämmung der Brüstungszone (60 - 70 % der Wandfläche)

- Ersatz moderner Putze durch Dämmputz Außen und Innen.
- Reapplikation von Versatzstuck des 19. Jh.

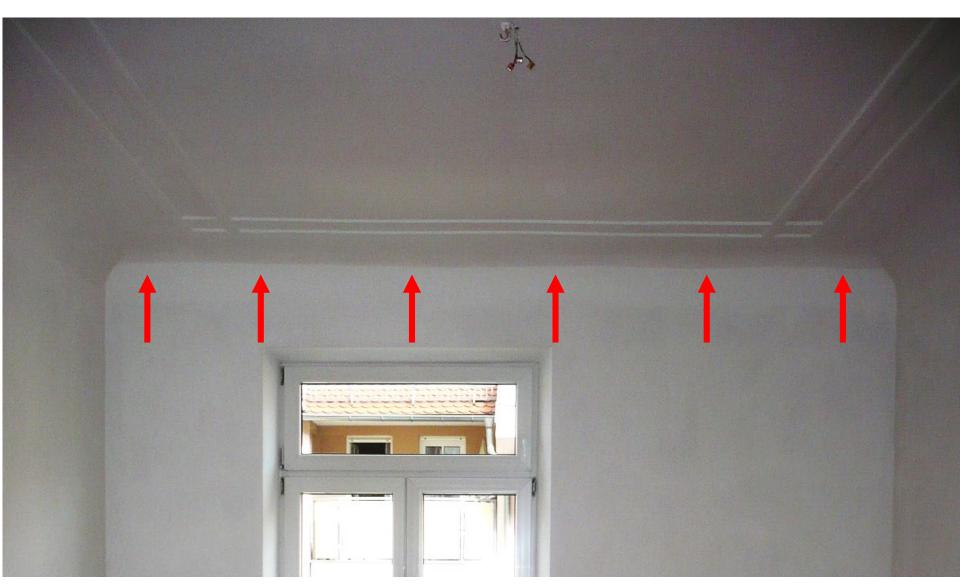
Nachstuckierung/Überdämmen von einfachen Deckenvouten

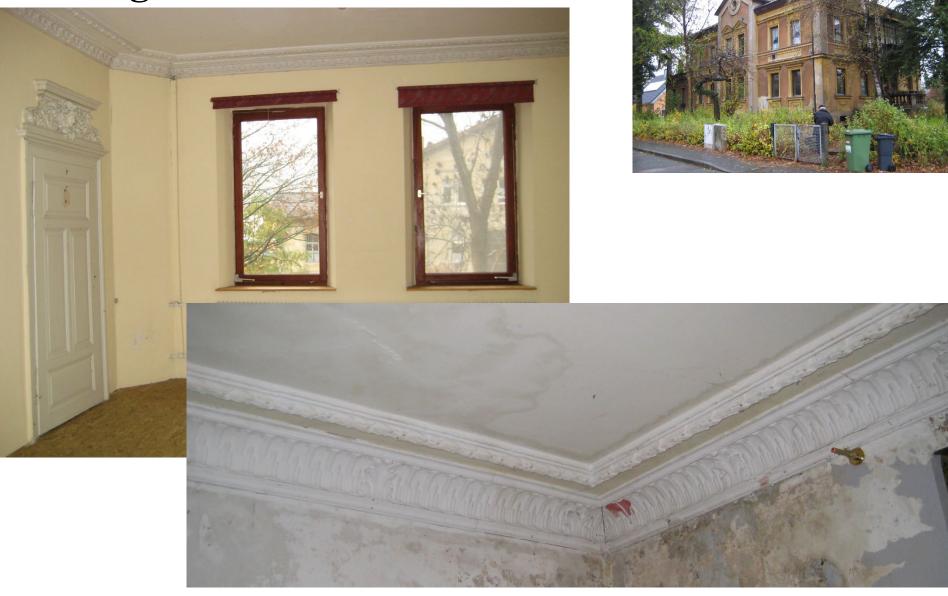
Serieller Versatzstuck abnehmen und nach der Innendämmung reapplizieren

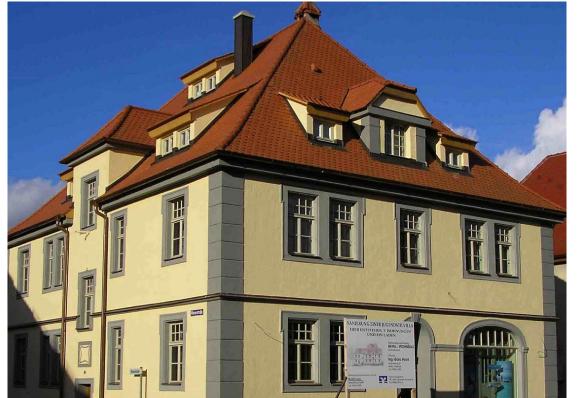
Bürgerhaus von 1910 Wohnungen und Laden

Energetische Maßnahmen:

- Dämmung der Dachschrägen 20 cm
- Dämmung der Kellerdecke Mineralwolle 8 cm
- Dämmung der Außenwände, Innen: Mineralwollplatten 8 cm
- Restaurierung der hist. Kastenfenster, Einbau von Dichtungen. Umbau von hist. Einfachfenstern zu Kastenfenstern

Verbrauch nachher: 91,1 kWh/ m2/a (Kriterien der EnEV 2007 erfüllt)

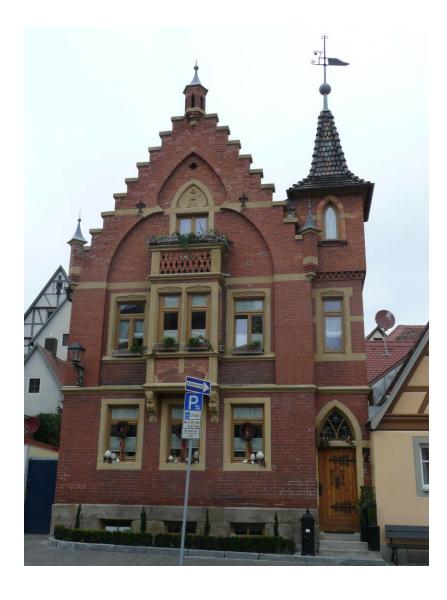
Bad Windsheim, Holzmarkt 7

Bürgerhaus, um 1890

Energetische Maßnahmen:

- Dämmung der Dachschrägen
- Dämmung Kellerdecke, 11 cm
- Dämmung der Außenwände, Innen: Calziumsilikatplatten (6 cm)
- Holzisolierglasfenster mit hist.
 Teilung
