Radonsanierung im Bestand mittels Bodenluft-Absaugung

Fachforum Radon, Bauzentrum München 03.05.2018

Ralf Karas Corroventa
Entfeuchtung GmbH

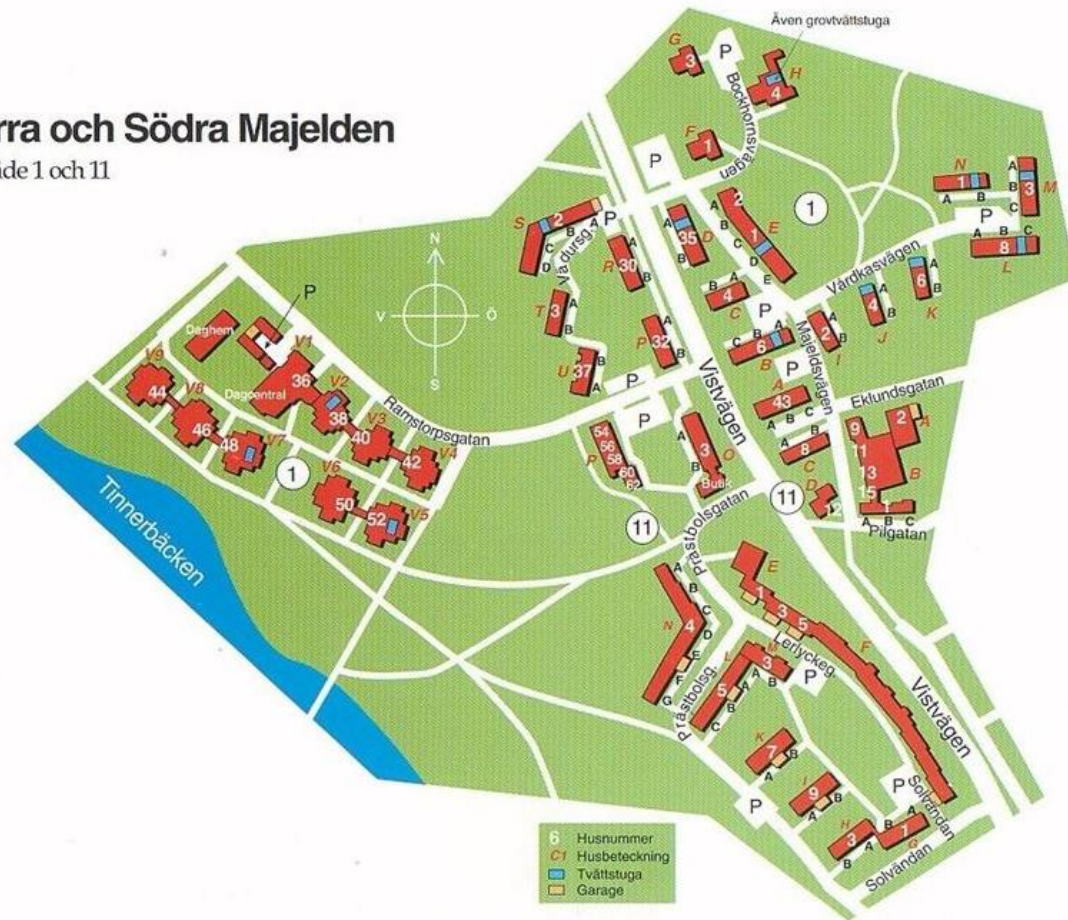
Norra och Södra Majelden

Beispiel: Radonsanierung in Linköping Schweden

Område 1 och 11

In allen Gebäuden der Stadt wurden Messungen vorgenommen
(10.000 Messungen; 1.700 installierte Anlagen)

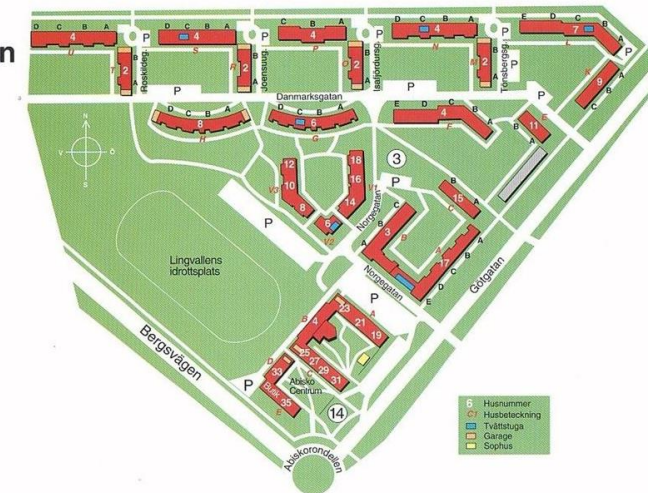
Övre Vasastaden

Område 3 och 14

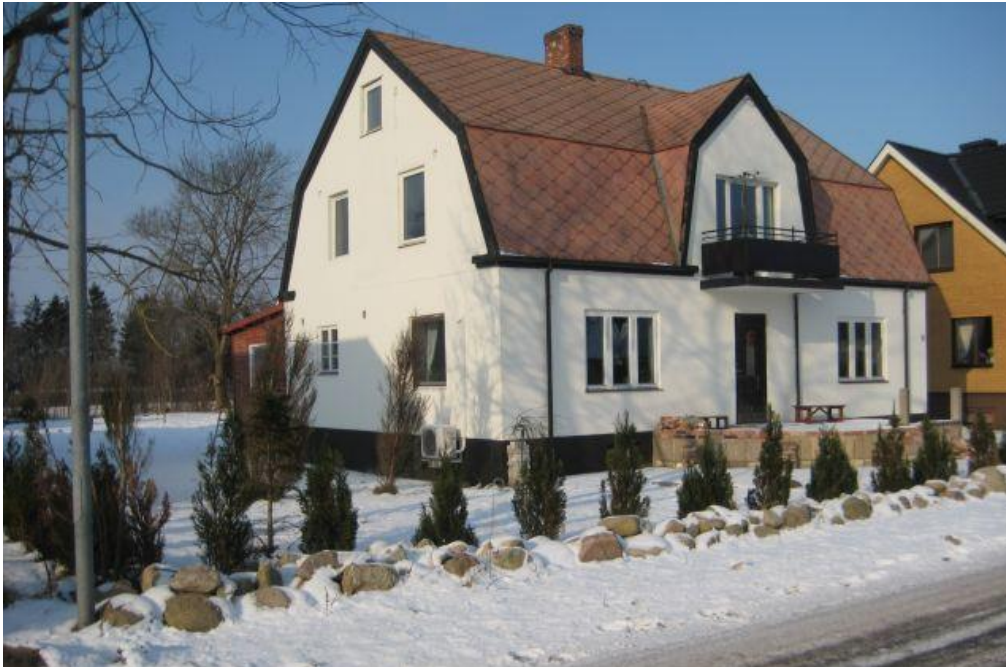
Radonsanierung:

Typische Privat-Wohnhäuser, Bodenplatte aus Beton, 2 Stockwerke mit Keller, jeweils ca. 100m²

Keine mechanischen Belüftungssysteme

Radoneintritt: hauptsächlich aus Keller und Konvektion in die Wohnräume

Radon-Konzentrationen:

Vor Einbau des Radonschutzes: ca. 800 Bq/m³

Nach Einbau Radonschutz: ca. 80 Bq/m³

Reduktion der Radonkonzentration um 90% wird sehr häufig erreicht

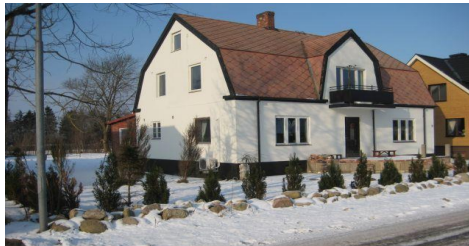
Im gezeigten Beispiel wurde der RS400 verwendet, da Untergrund porös, Durchflußrate bzw. Förderleistung wichtiger als Pressung, kurze Abluftleitungen waren möglich, somit war die Pressung eines RS100 nicht erforderlich

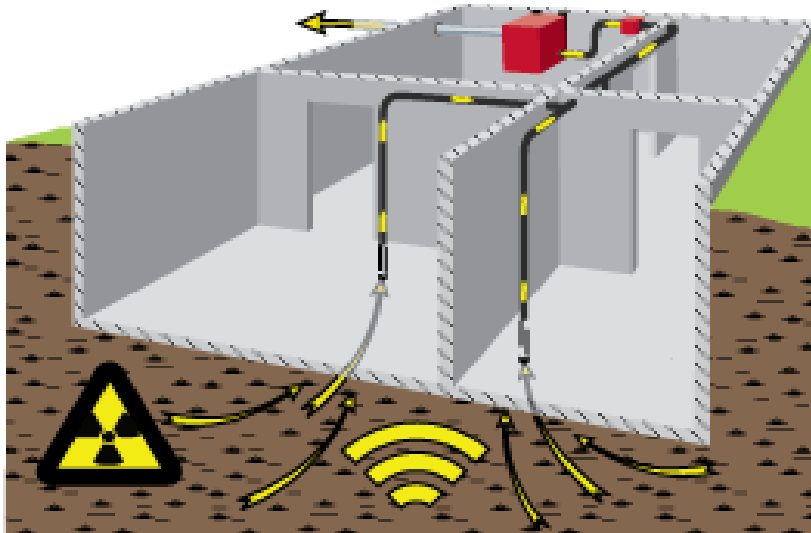
Der Corroventa RS400 wurde mit zwei Ansaugleitungen versehen

Sie führen unter die Bodenplatte

RS400 saugt die geförderte Bodenluft ins Freie

Druck "unter Bodenplatte" niedriger als im Gebäude

Radon wird gehindert, ins Gebäude einzudringen

Zusätzlich werden Ritzen, Spalten, Öffnungen und sonstige Radoneintrittspfade "abgedichtet"
