# **Wärmedämm- Verbundsystemen (WDVS)**

**Einbau-Qualität und  
Wartungskosten kontrollieren**

**REFERENT: Dipl.-Ing. (FH) Jürgen Gänßmantel, Kaufbeuren**

## Pflege, Wartung und Ertüchtigung bestehender WDVS

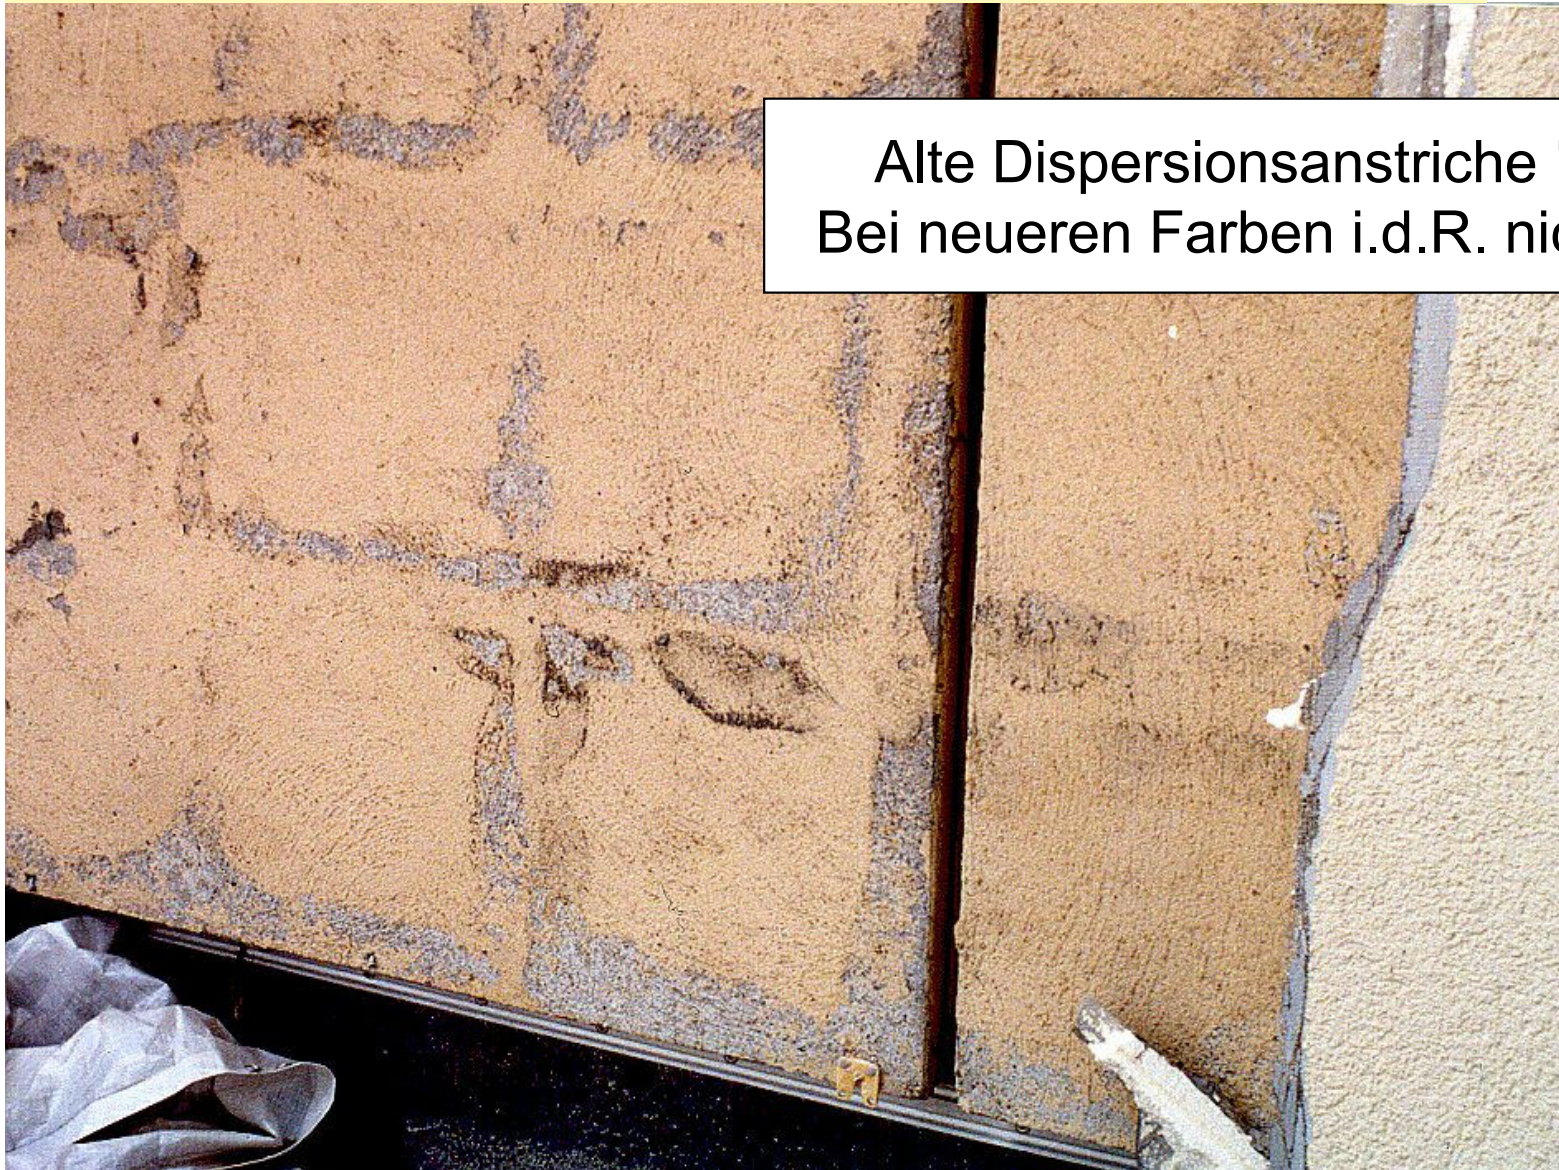
### Ablösung WDVS durch Verseifung Altanstrich

Alte Dispersionsanstriche !  
Bei neueren Farben i.d.R. nicht

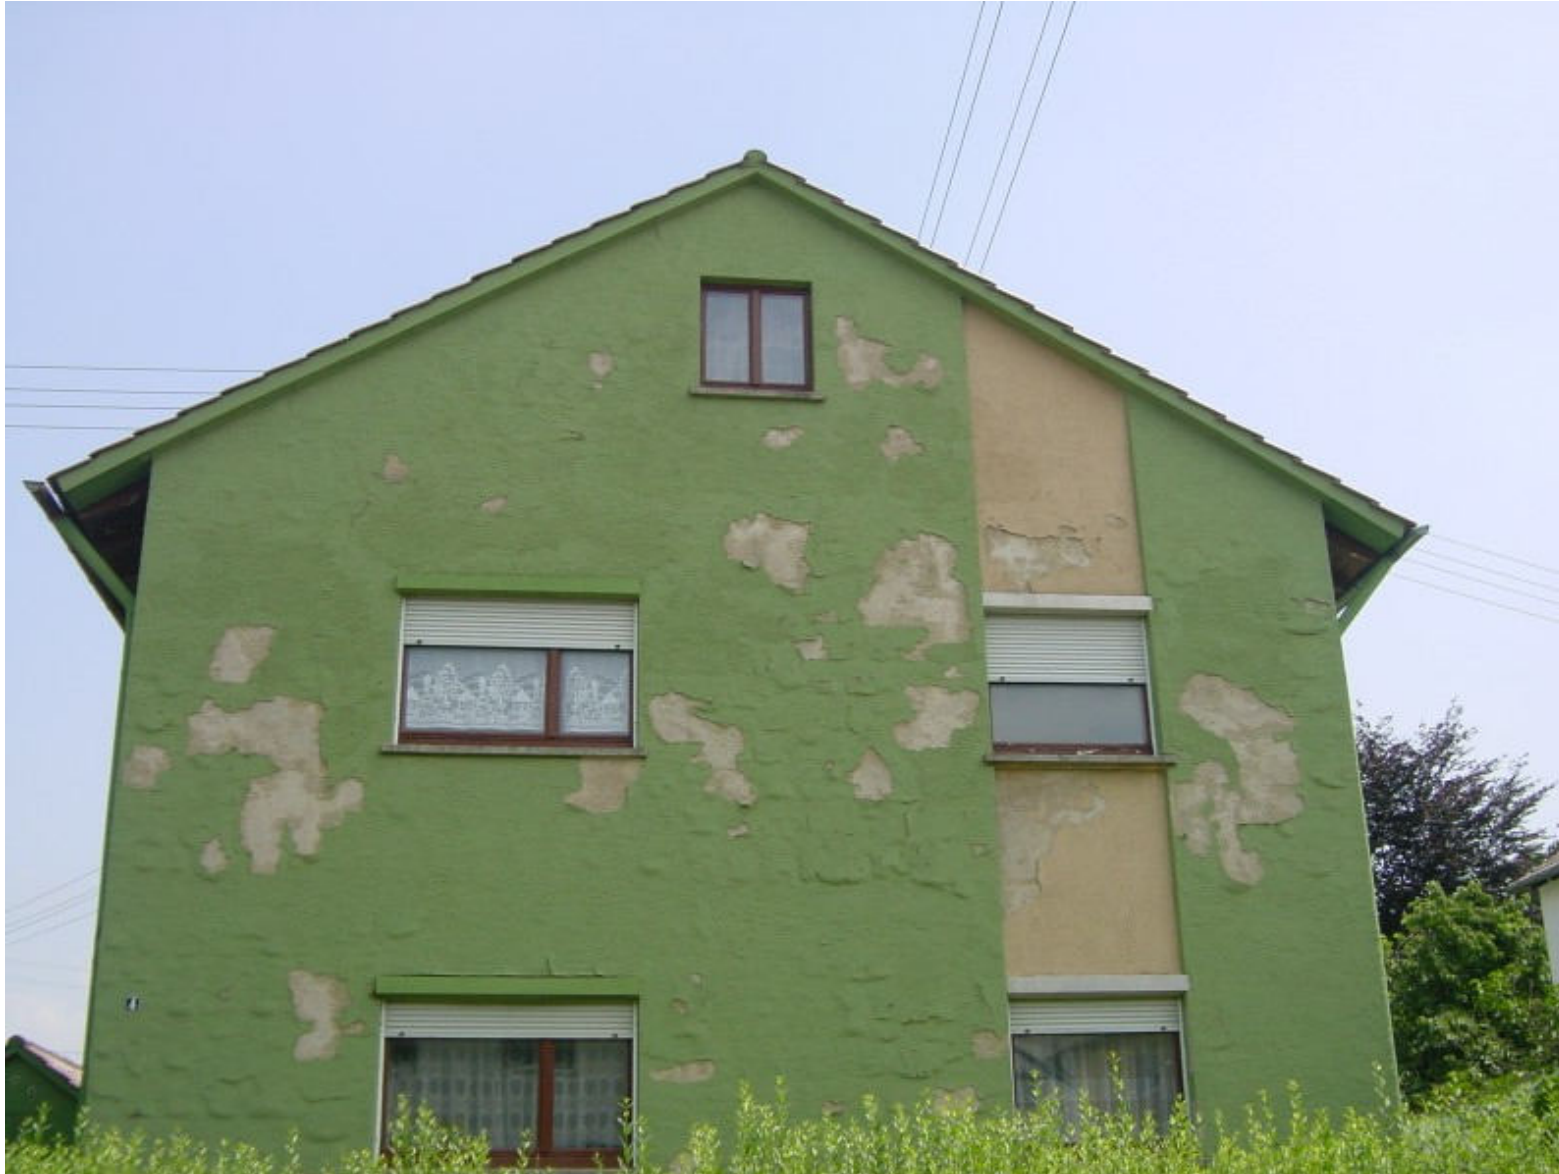
## Fehlende Tragfähigkeit alter Anstrich/Oberputz

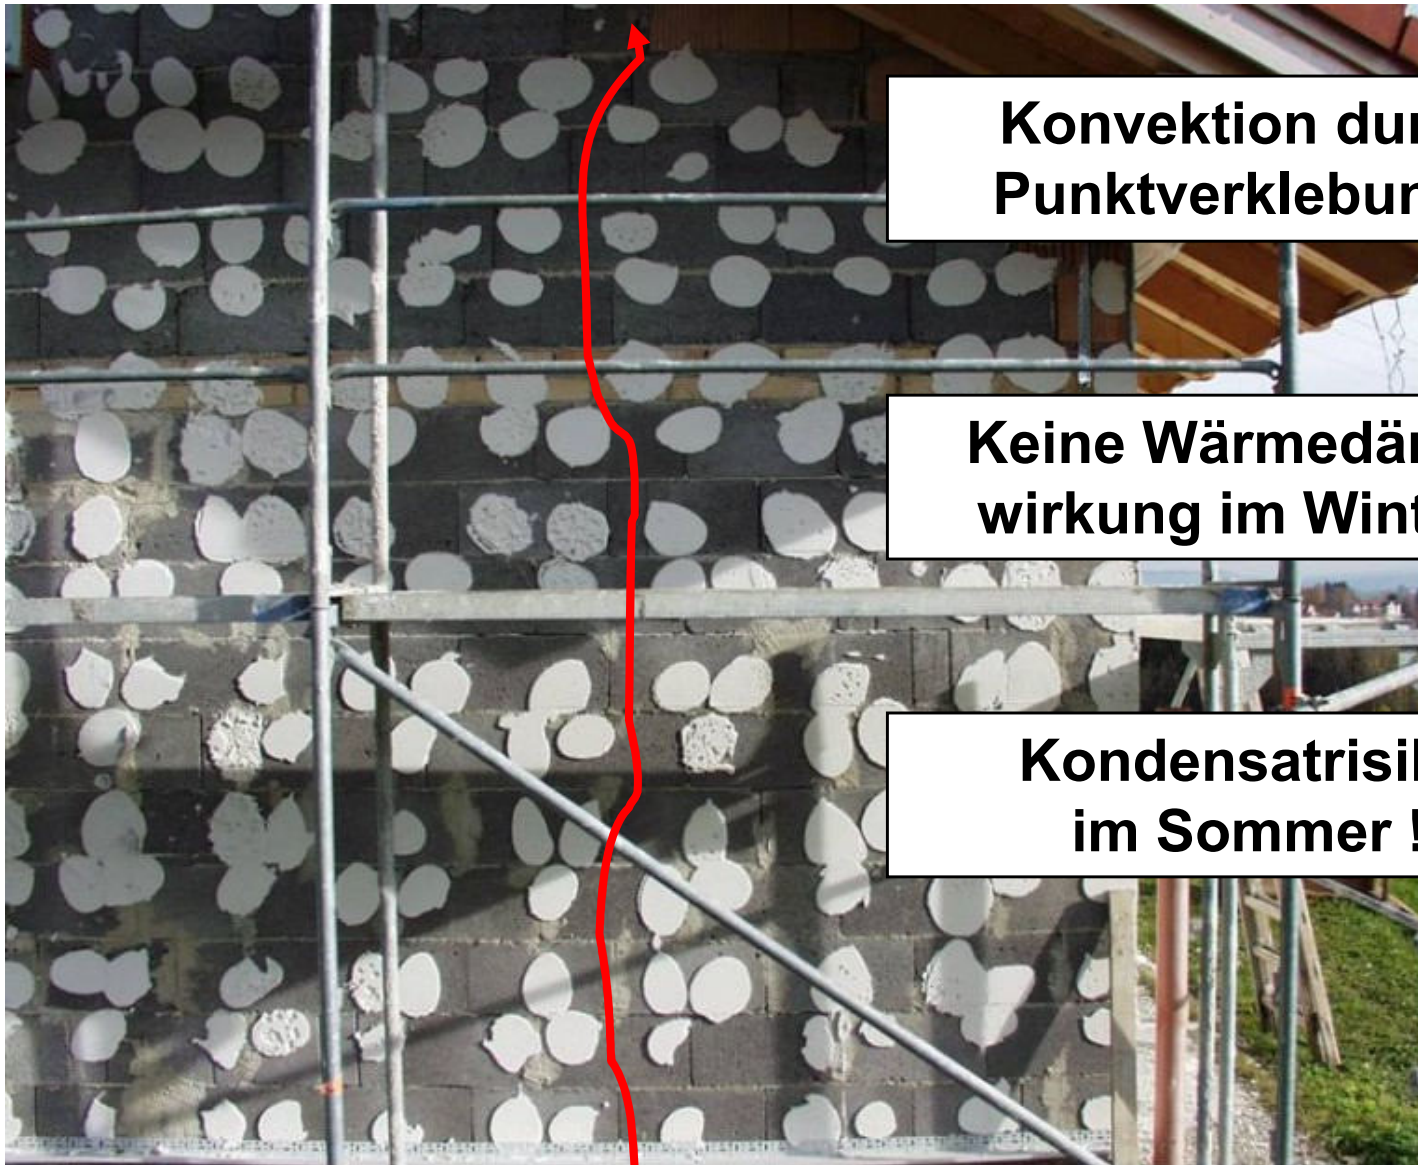
## Falsche /unvollständige Verklebung

**Konvektion durch  
Punktverklebung !**

**Keine Wärmedämm-  
wirkung im Winter !**

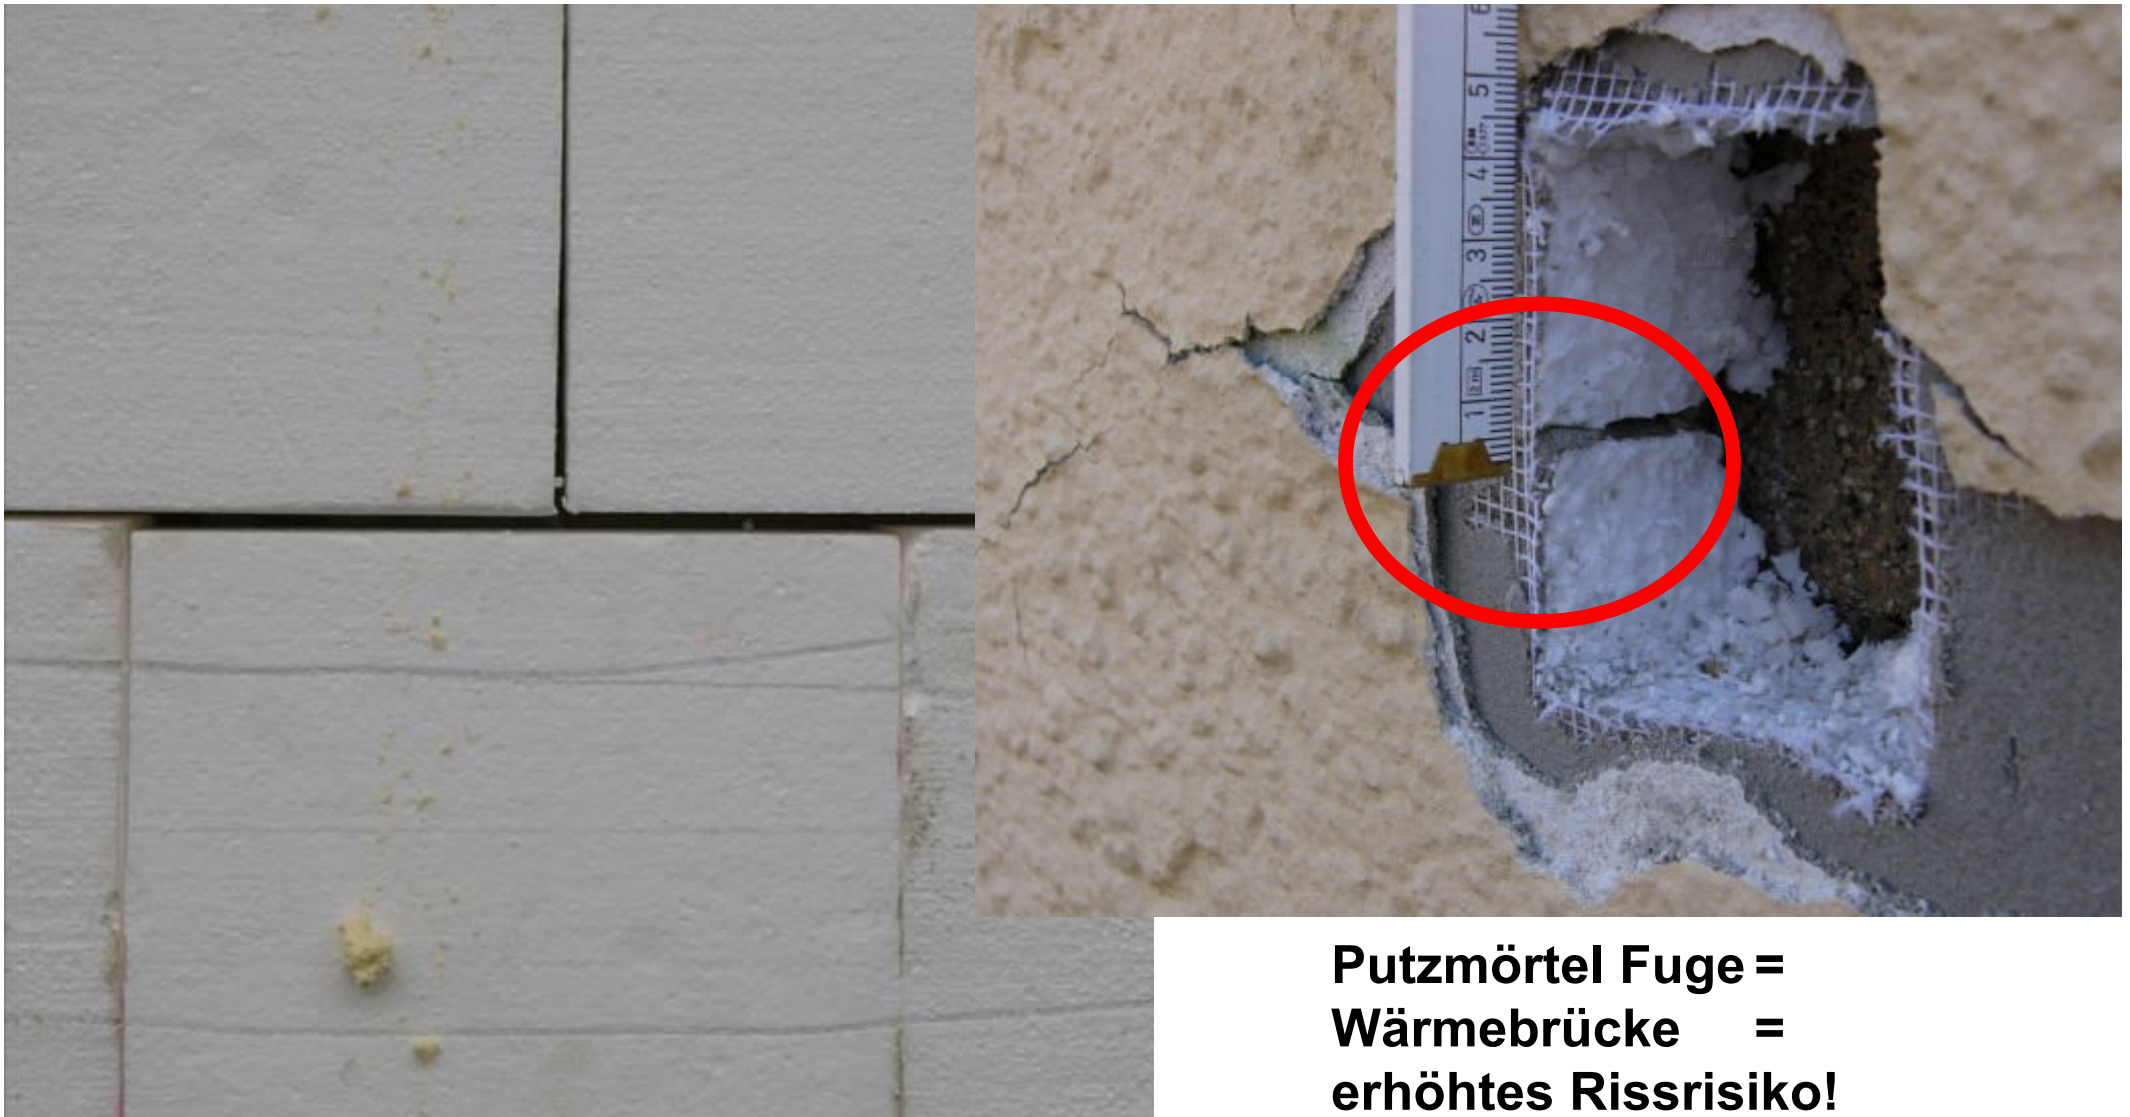
### Fugen offen bzw. zu breit

**Putzmörtel Fuge =  
Wärmebrücke =  
erhöhtes Rissrisiko!**

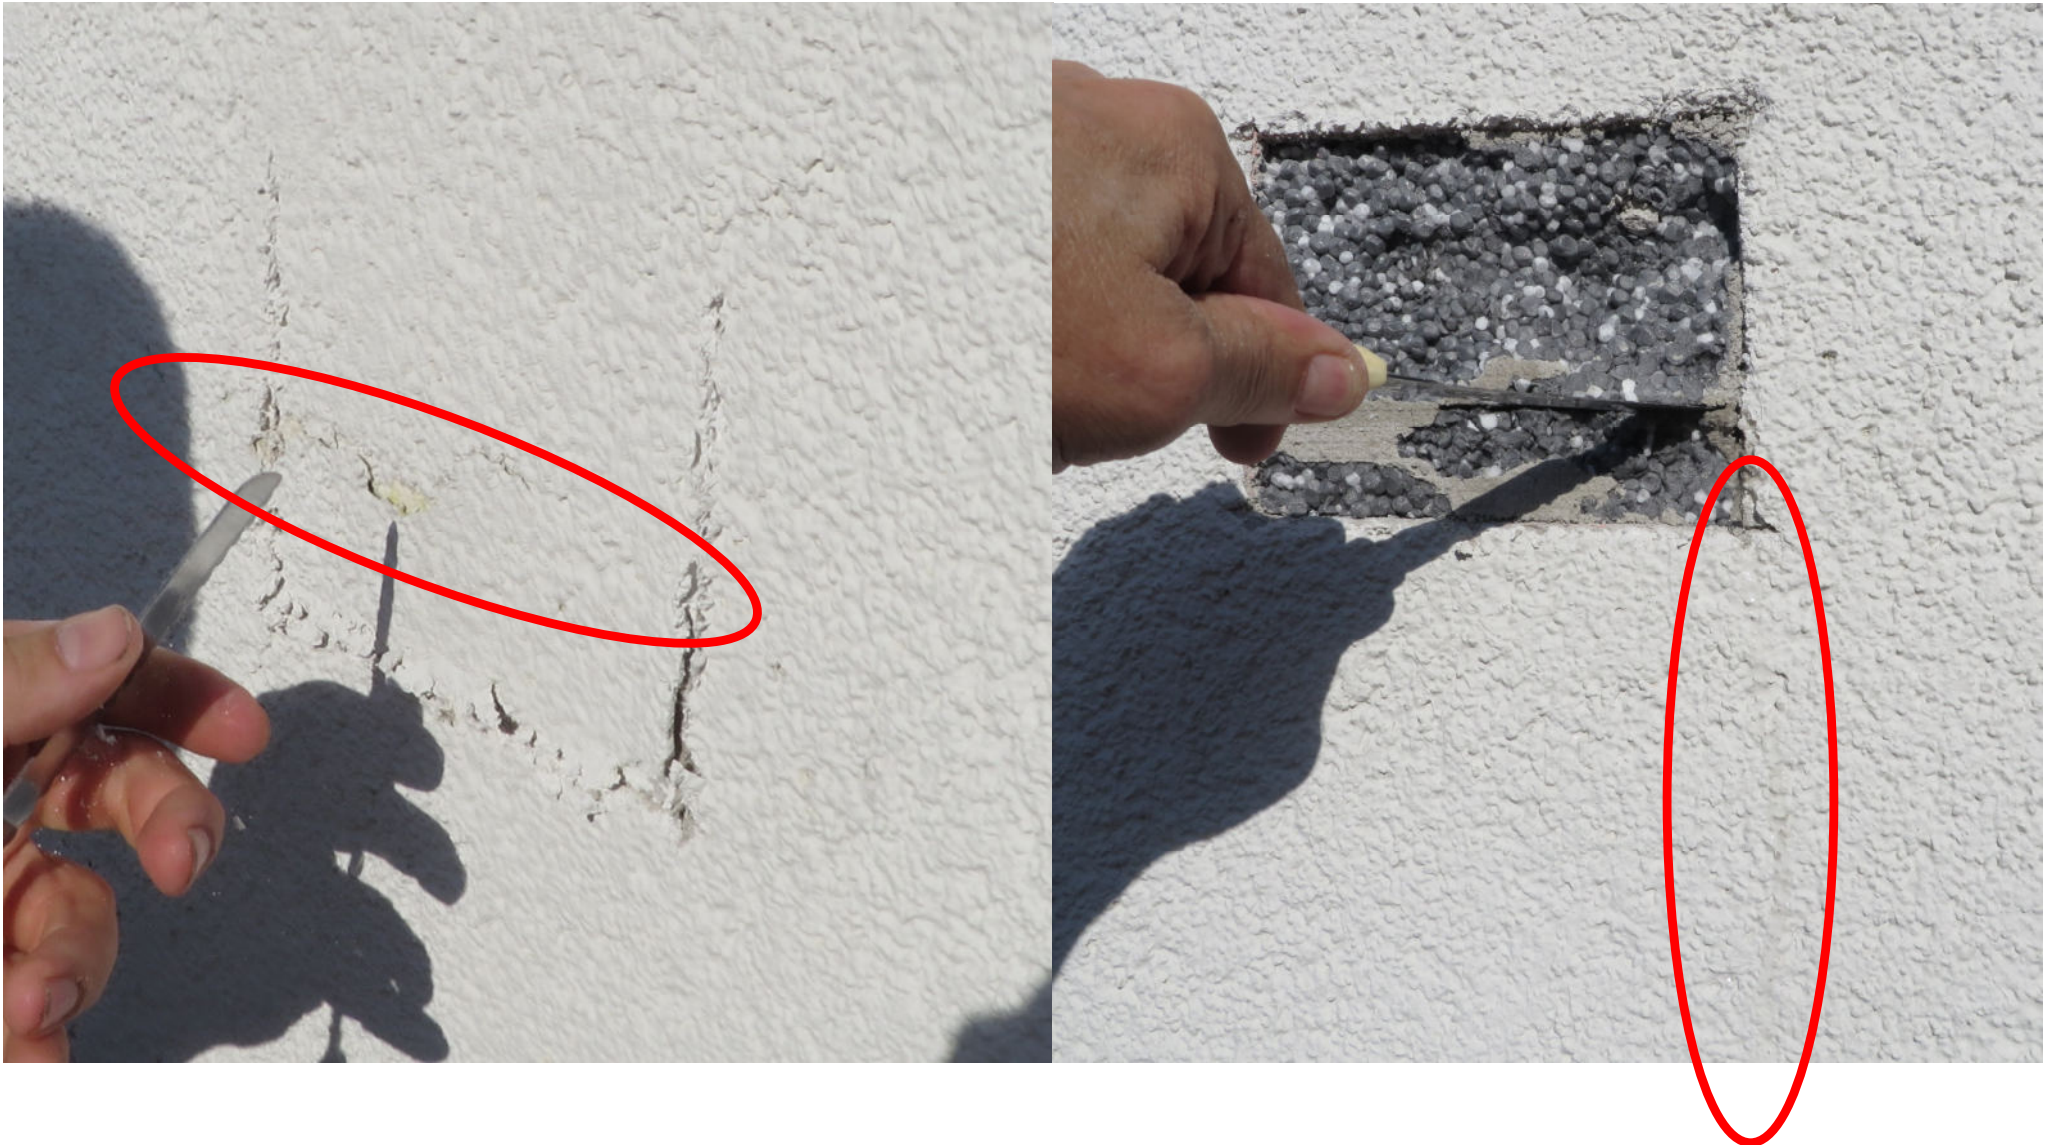
## Blasenbildung in Putzen auf WDVS durch (Rohbau-)Feuchtigkeit

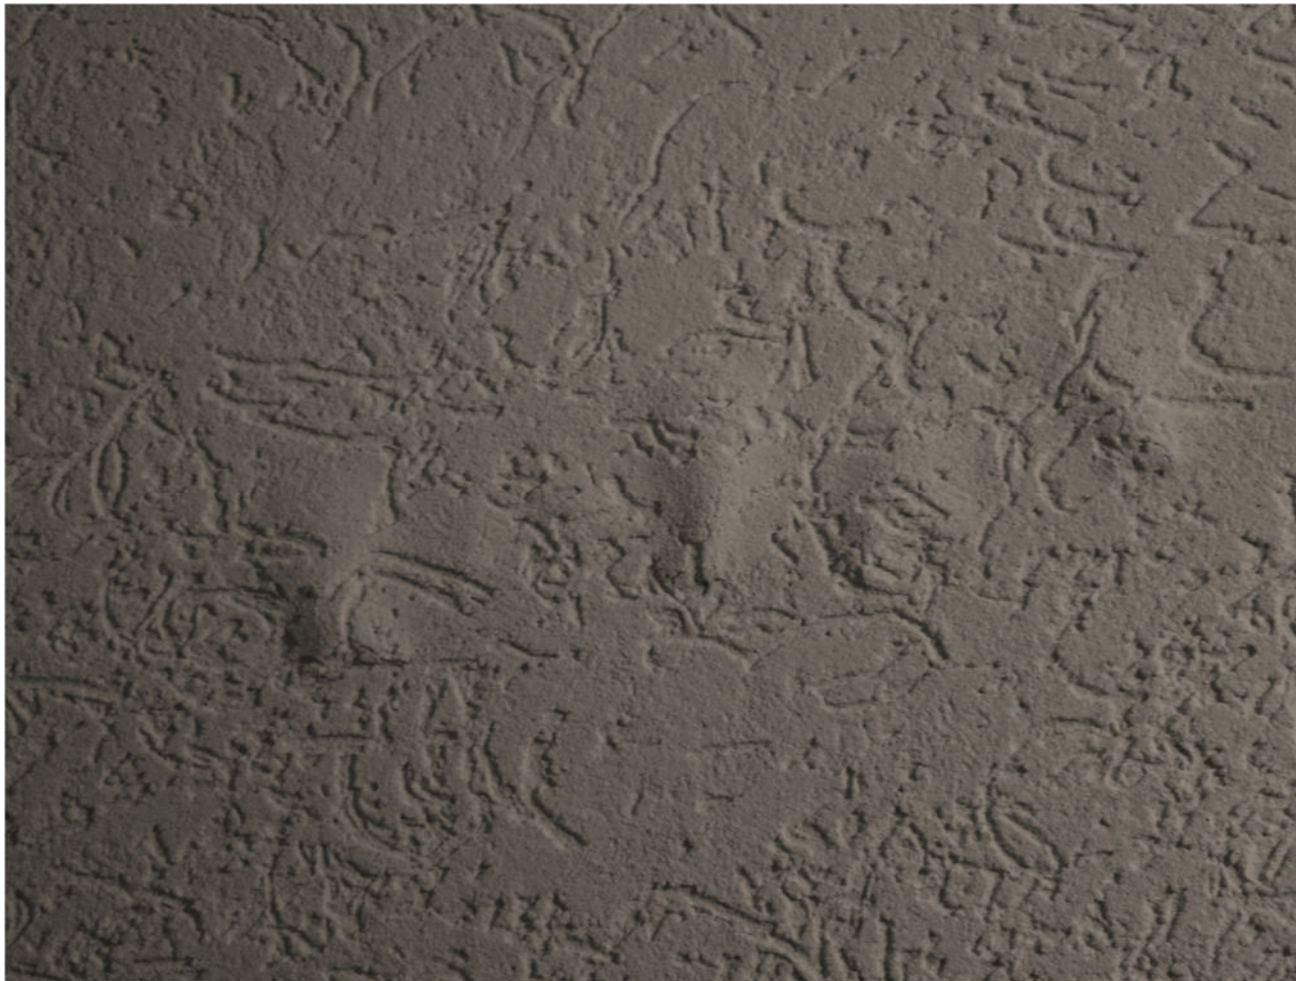
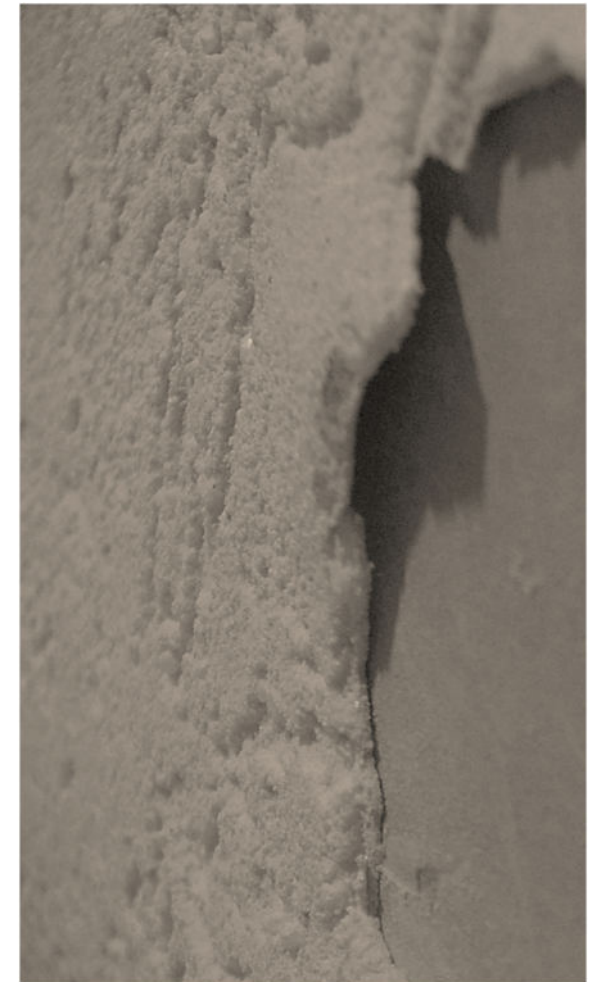
## **Blasenbildung in Putzen – Ursache Feuchtigkeit**

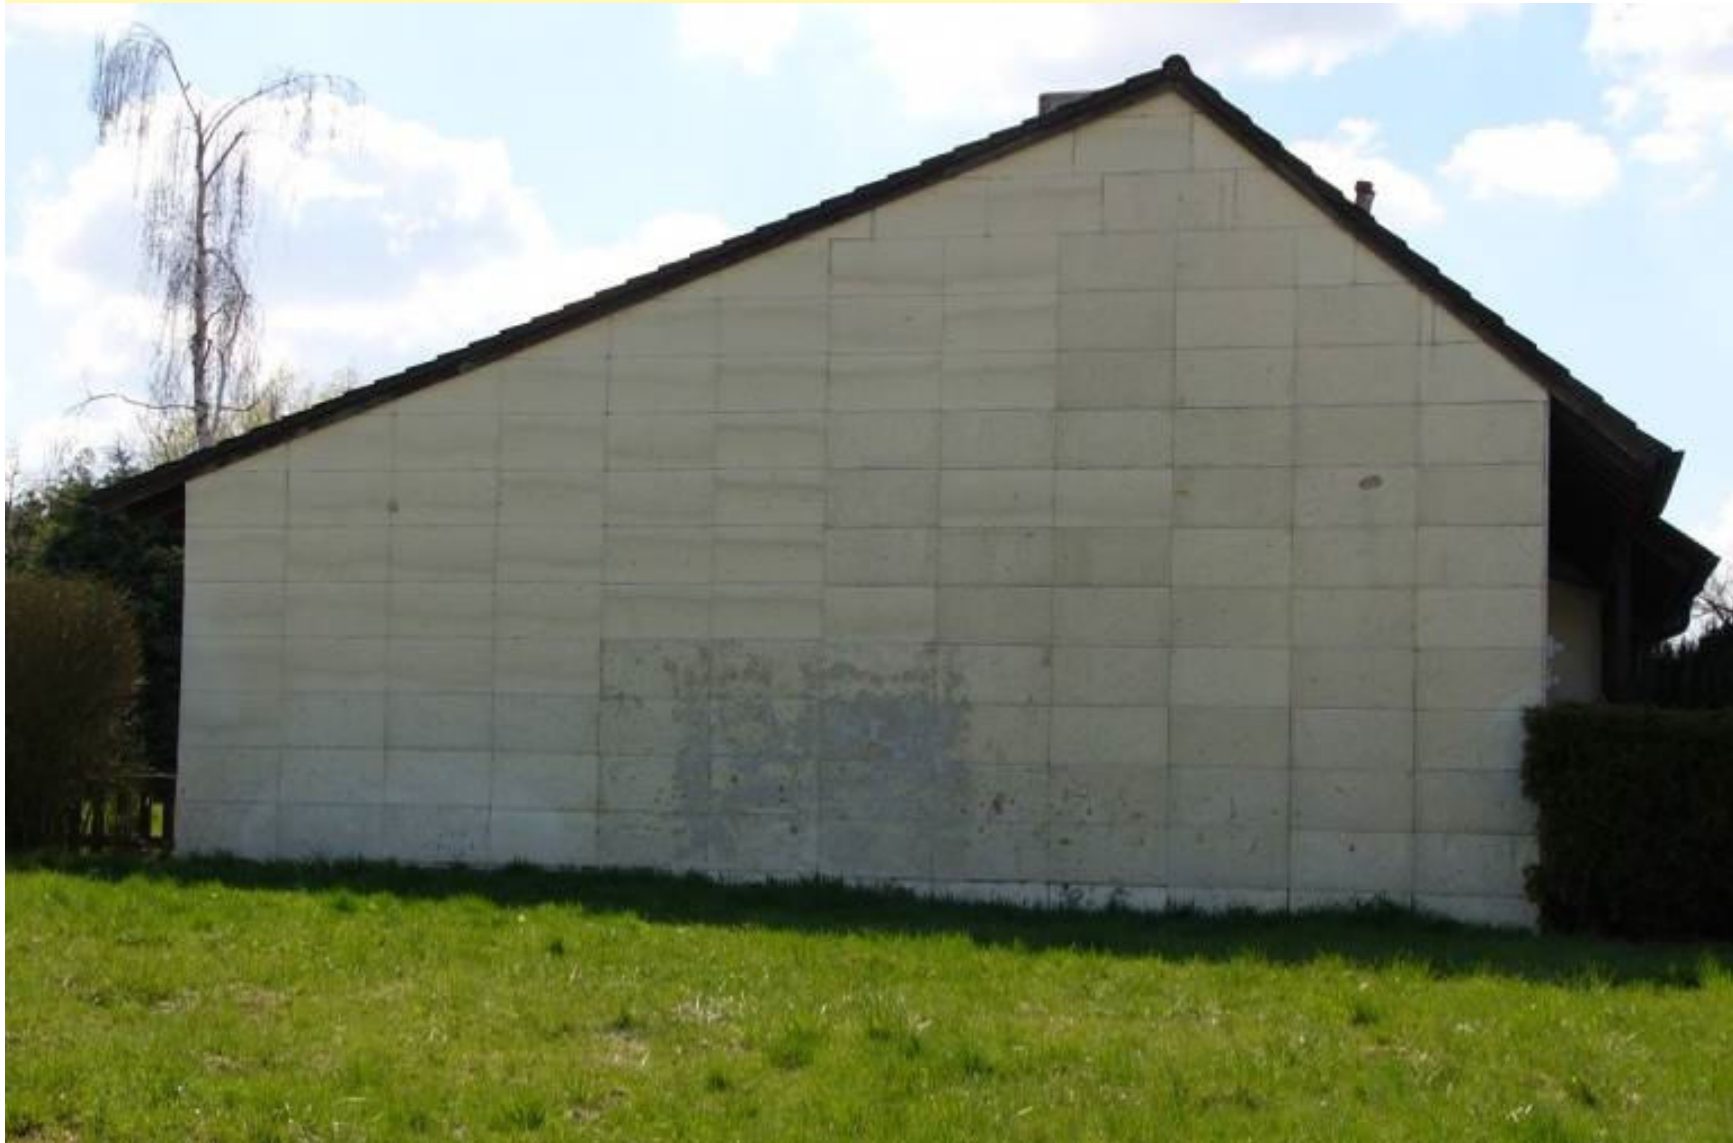
### Unsachgemäßer Dämmplattenverband

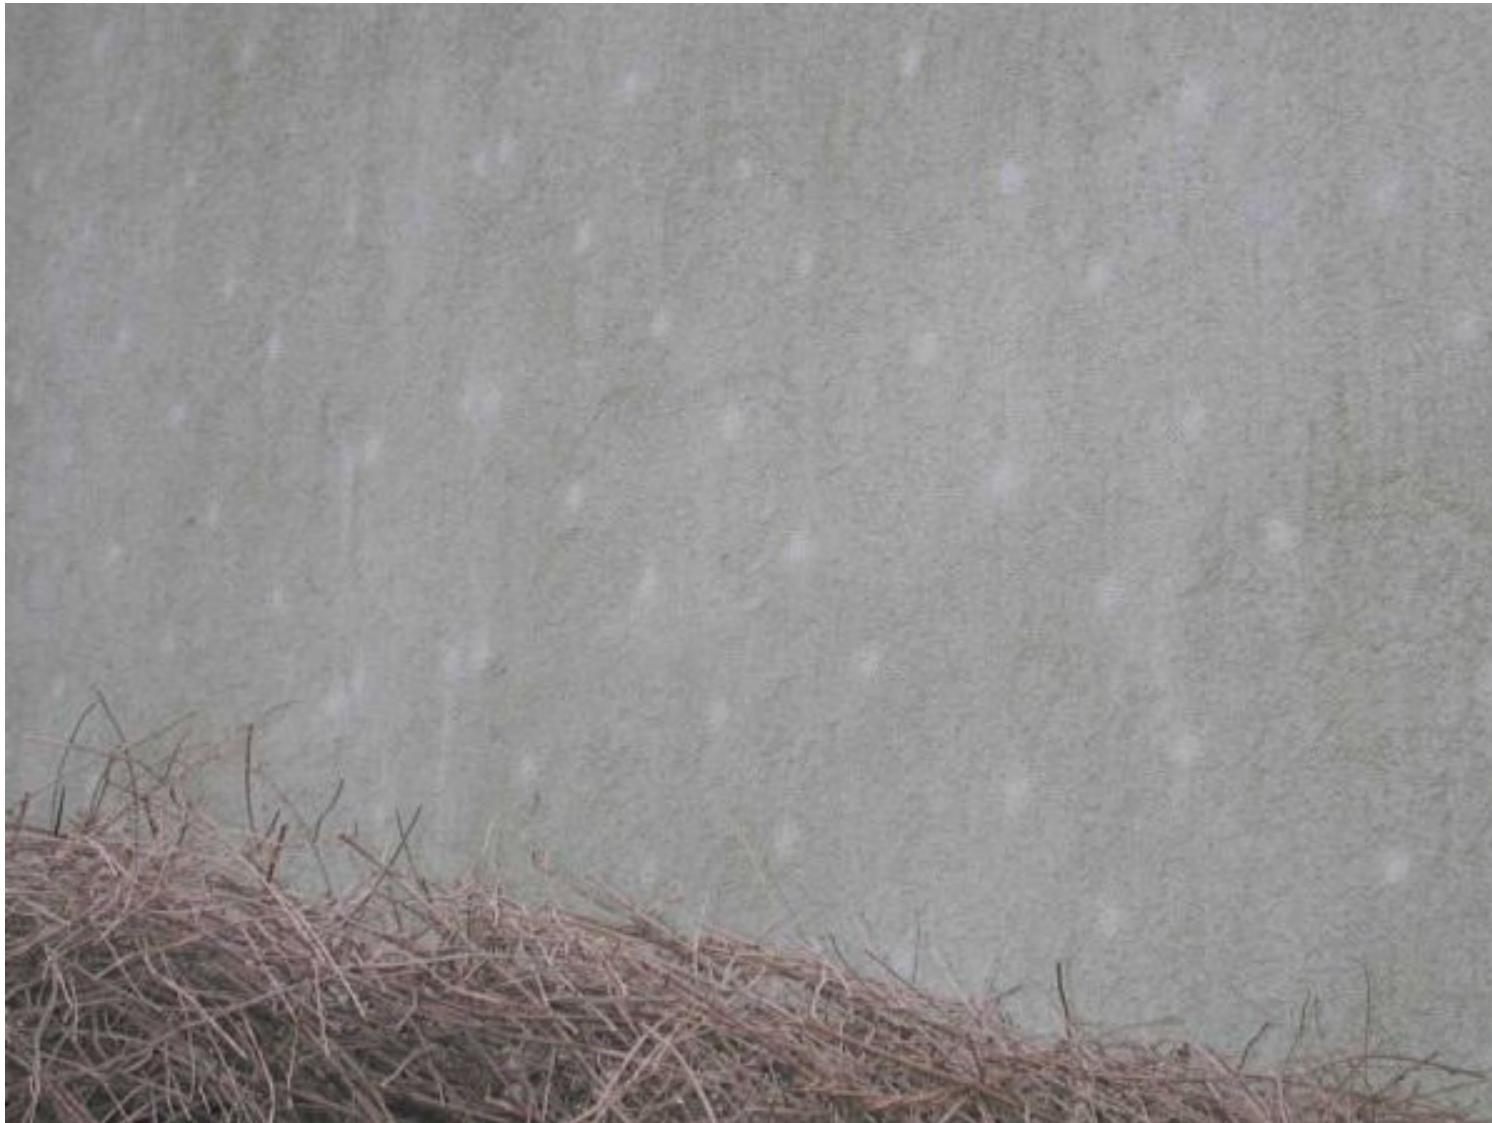
## Dübel zeichnen sich ab, Risse

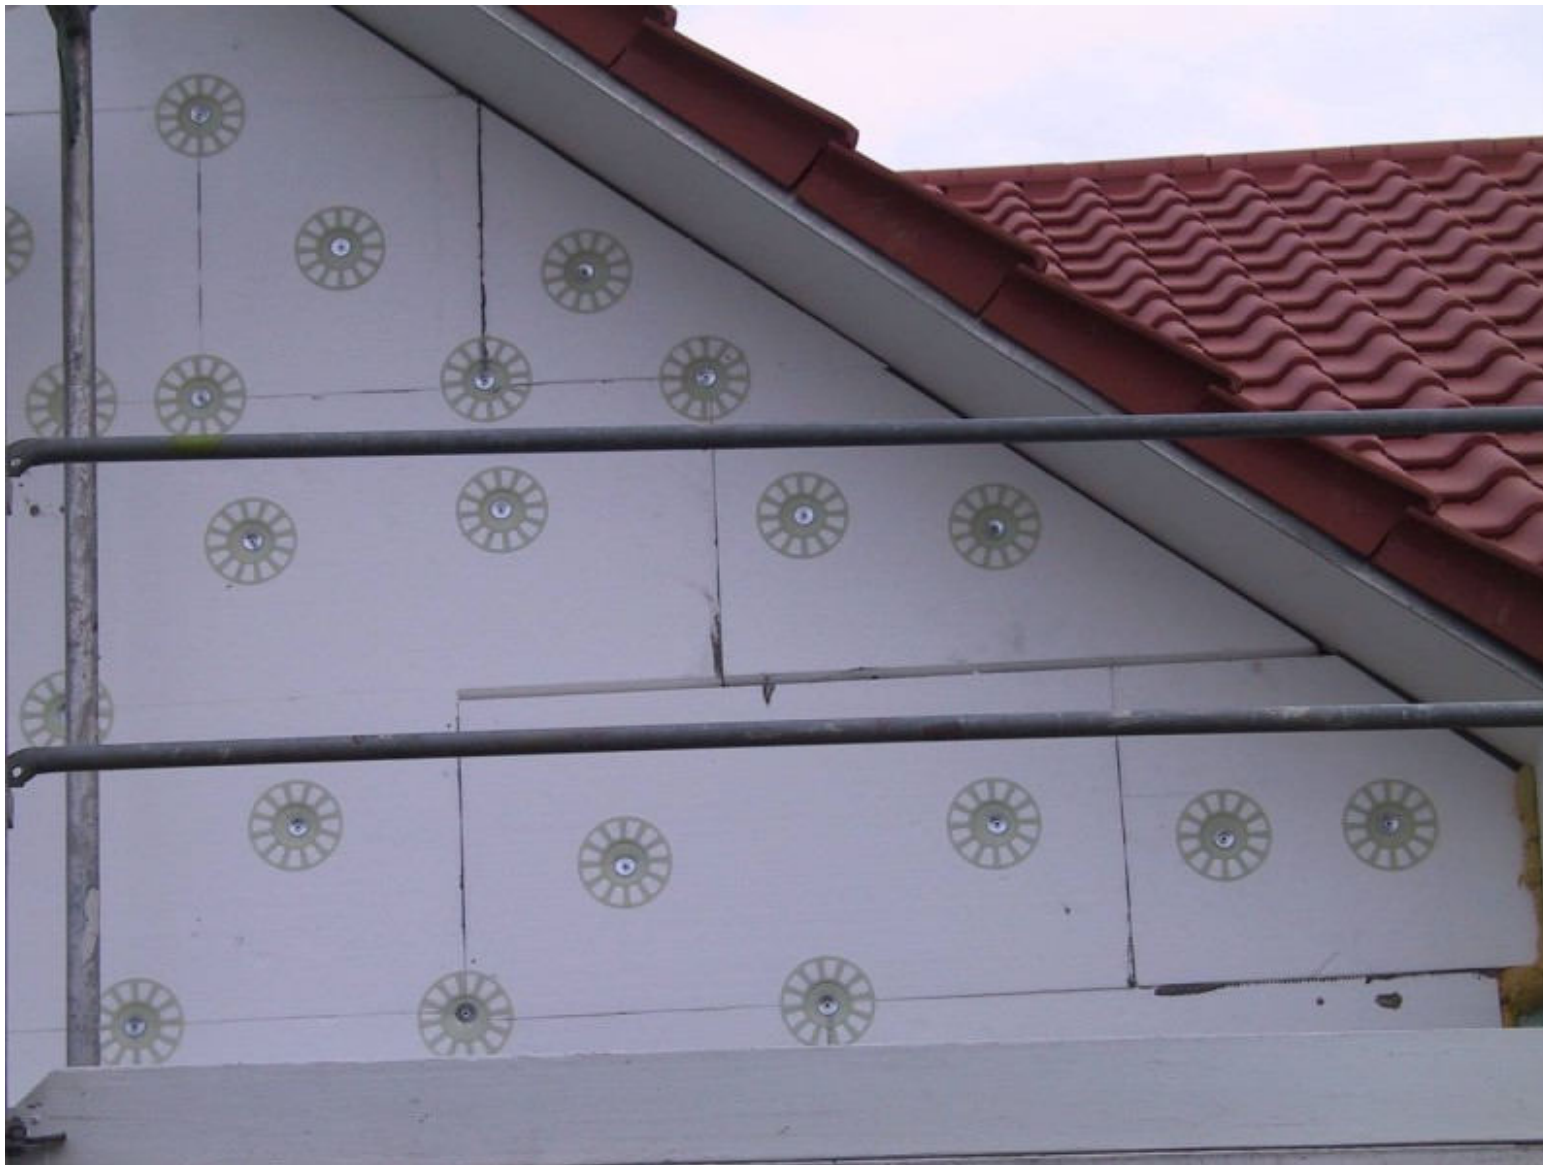
## Falsche Dübel / Verarbeitung

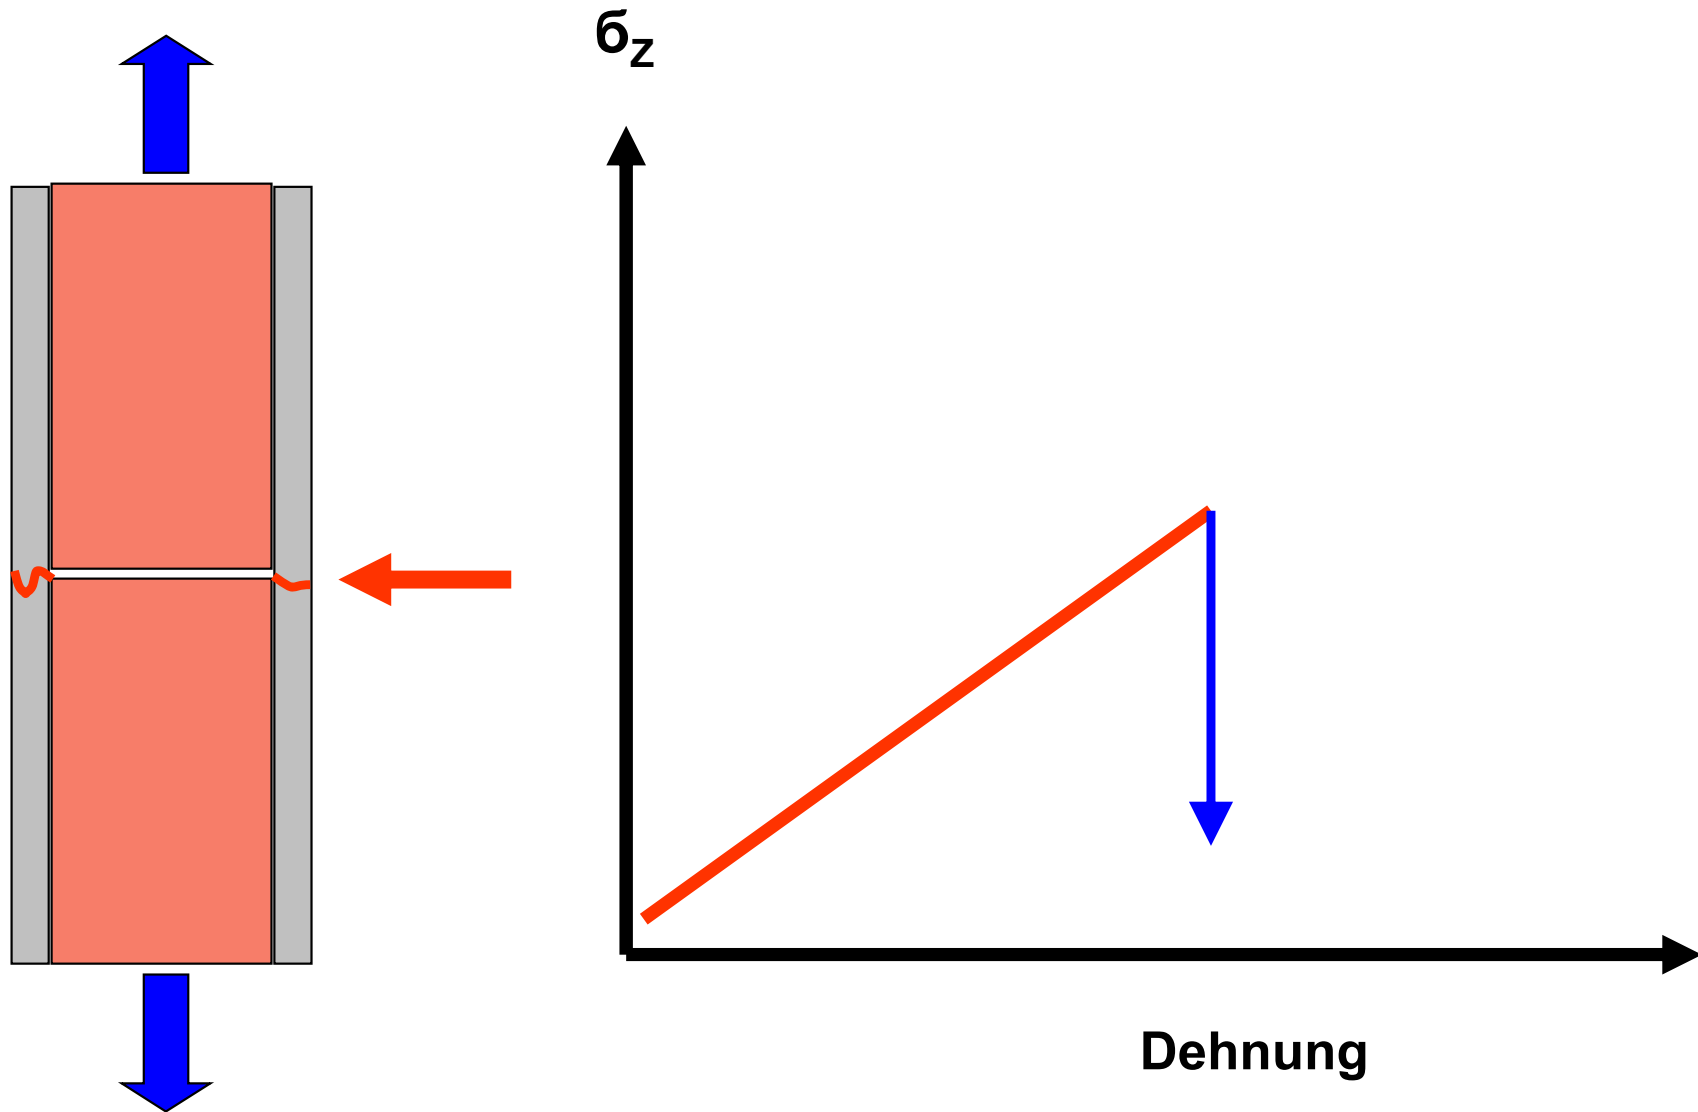
# Schematischer Spannungsverlauf bei Zugversuch mit Putzen

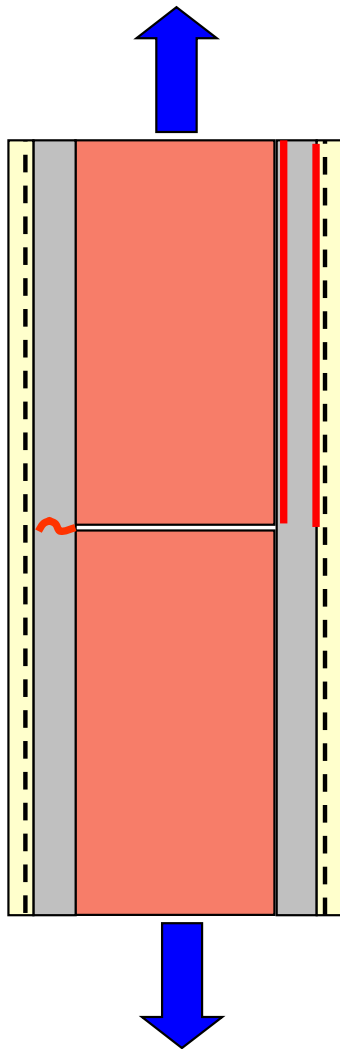
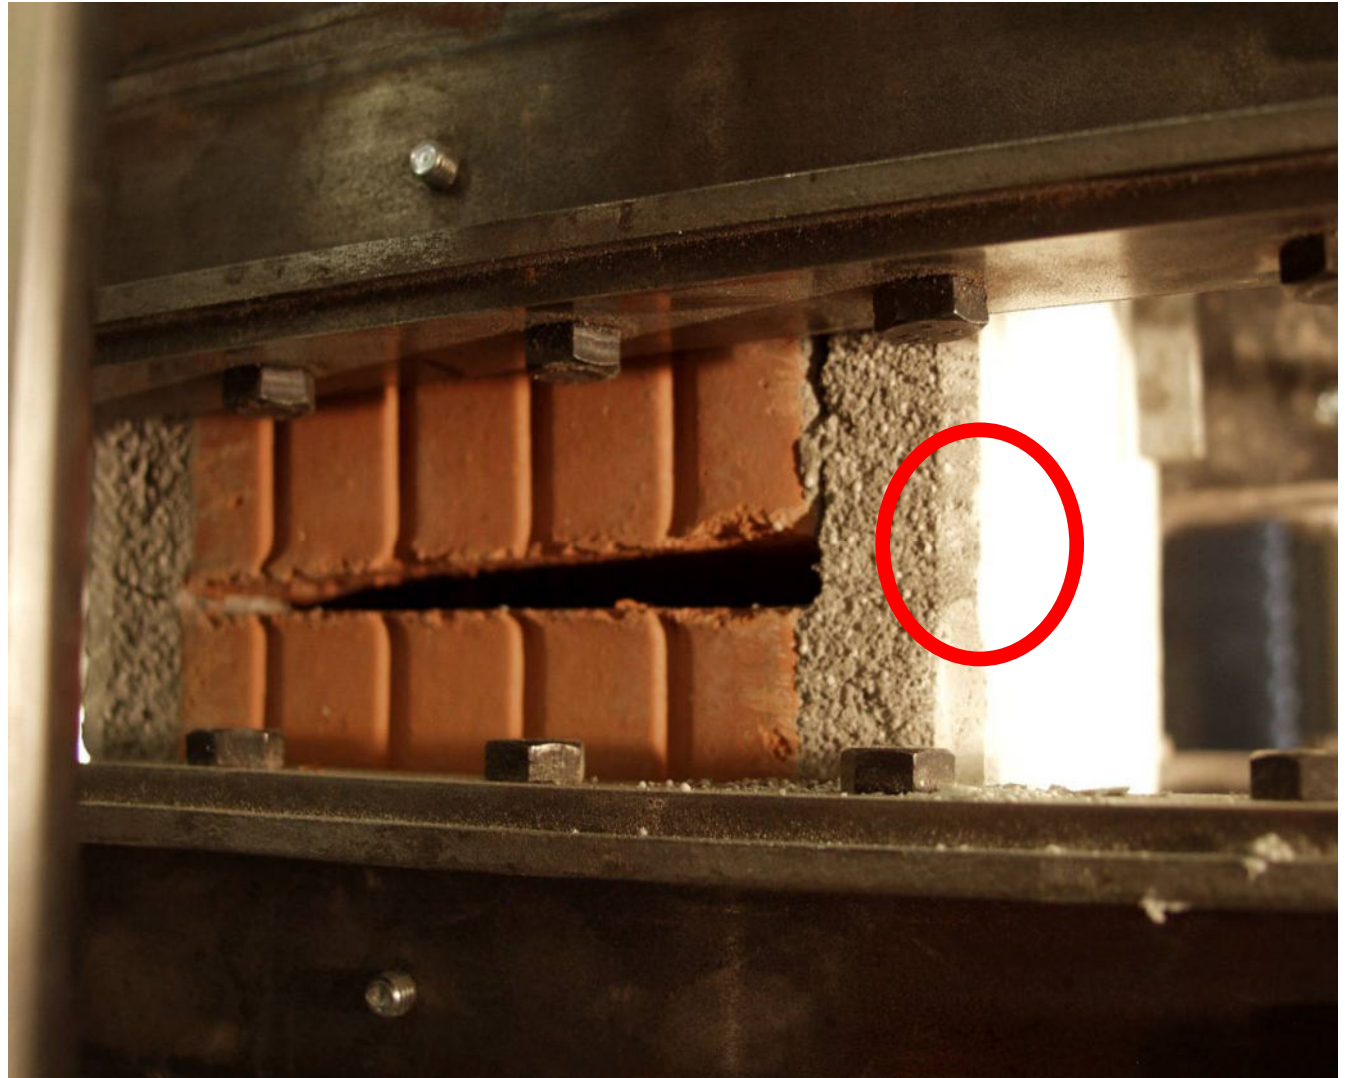
## Bruchbild bei Putz mit ausreichend dicker Gewebespachtelung
