# **Wärmedämm- Verbundsystemen (WDVS)**

**Einbau-Qualität und  
Wartungskosten kontrollieren**

**REFERENT: Dipl.-Ing. (FH) Jürgen Gänßmantel, Kaufbeuren**

## Pflege, Wartung und Ertüchtigung bestehender WDVS

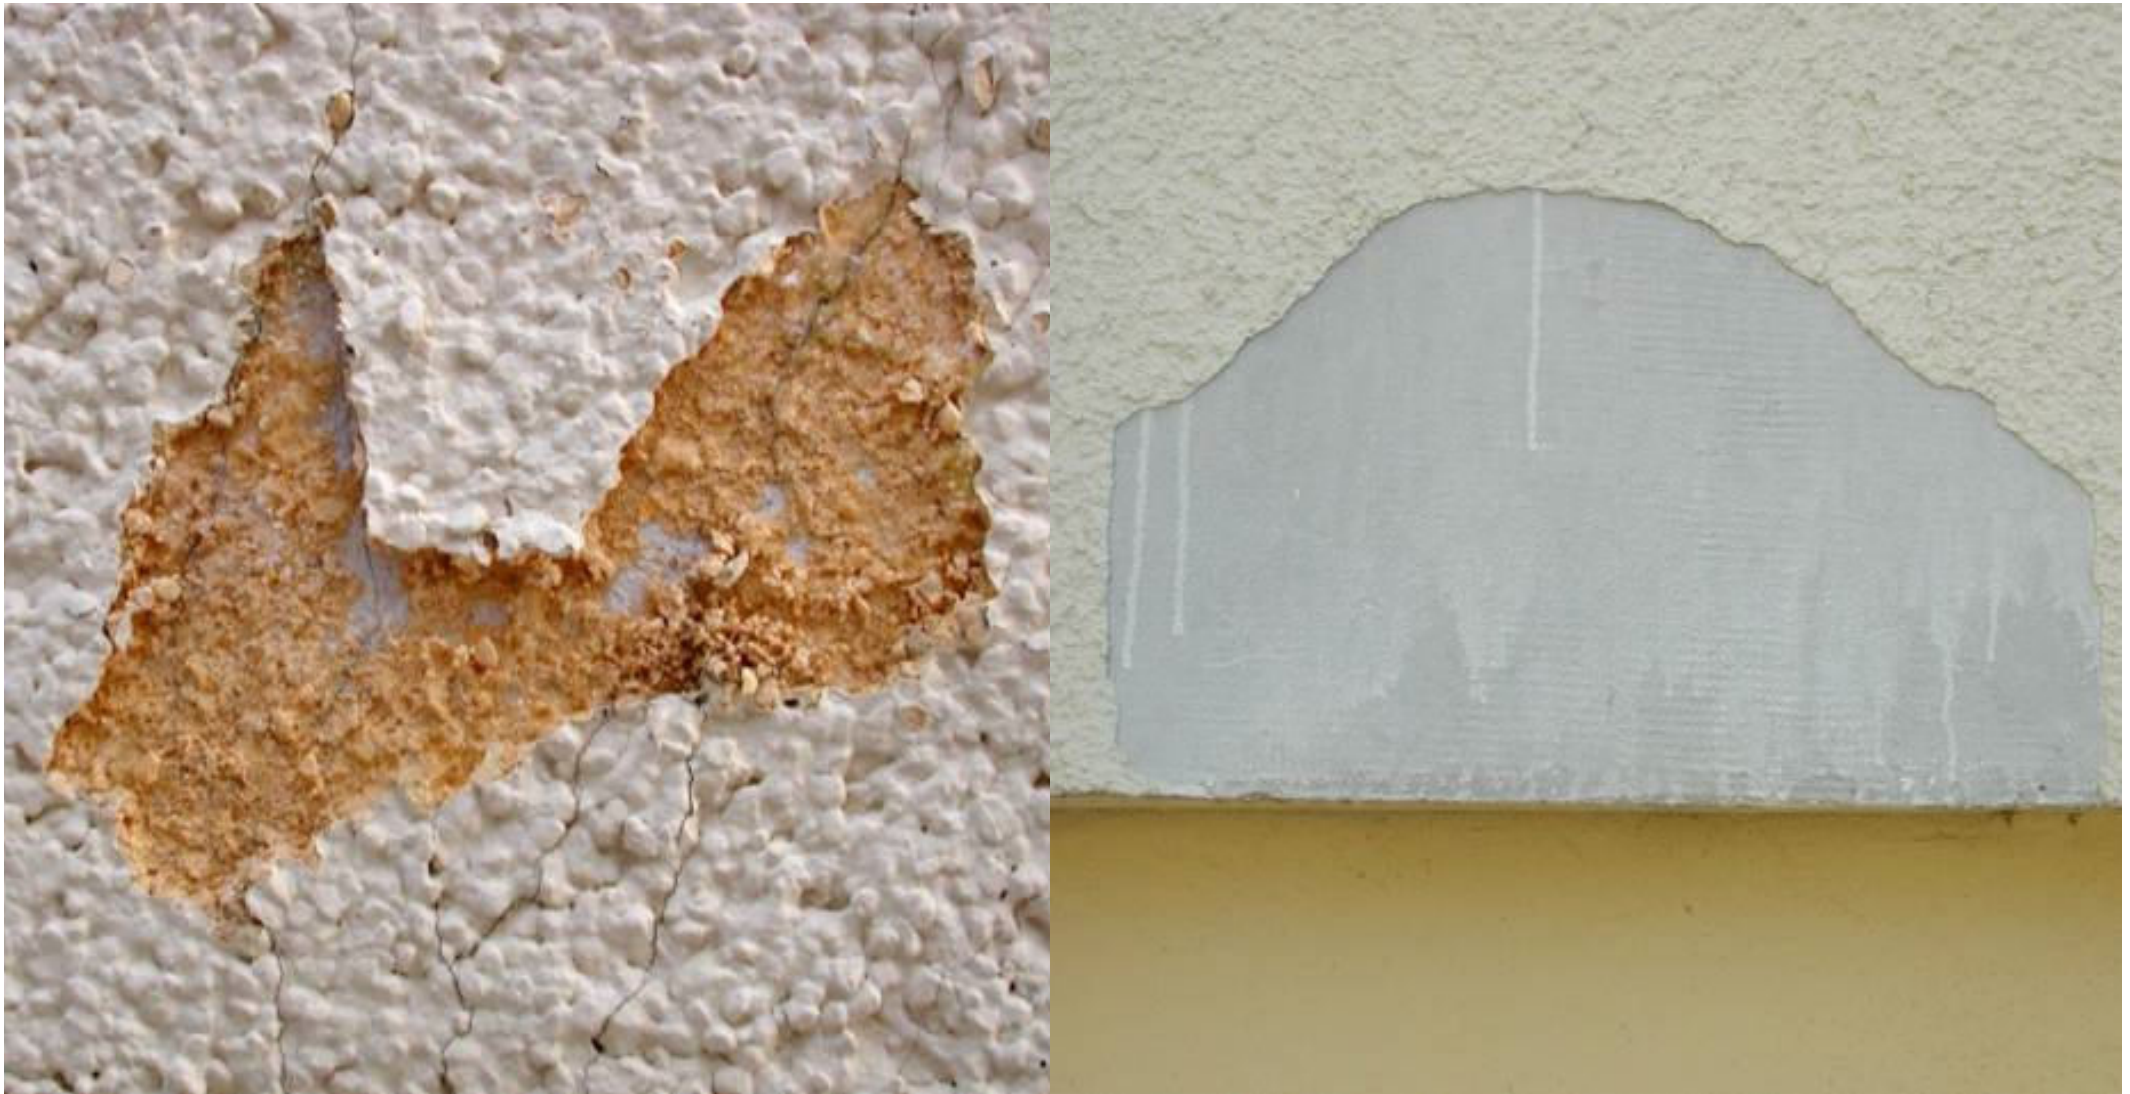
## Festigkeit, Risse, Hohlstellen

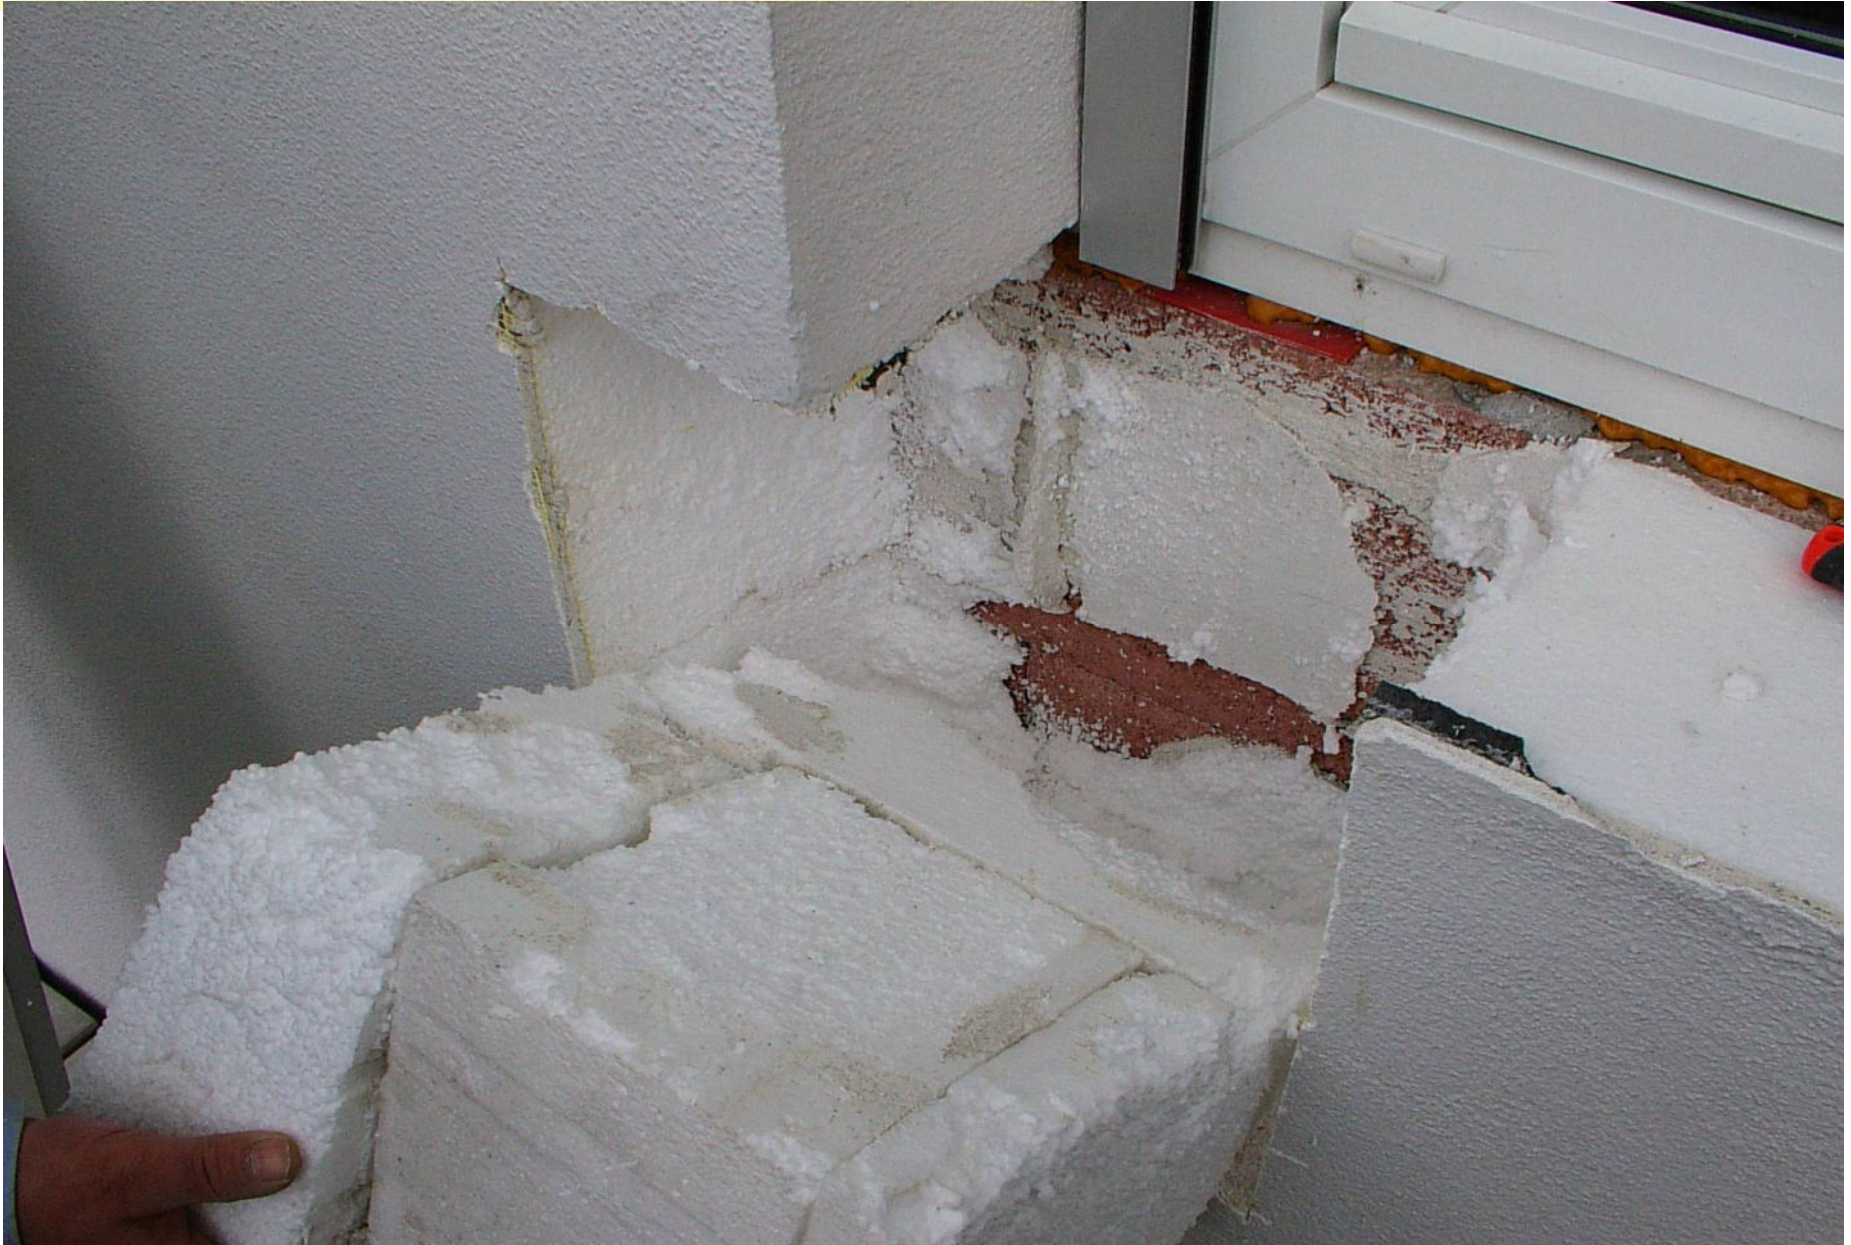
### Fleckenbildung durch Beläge

Ursache: Feuchtigkeit

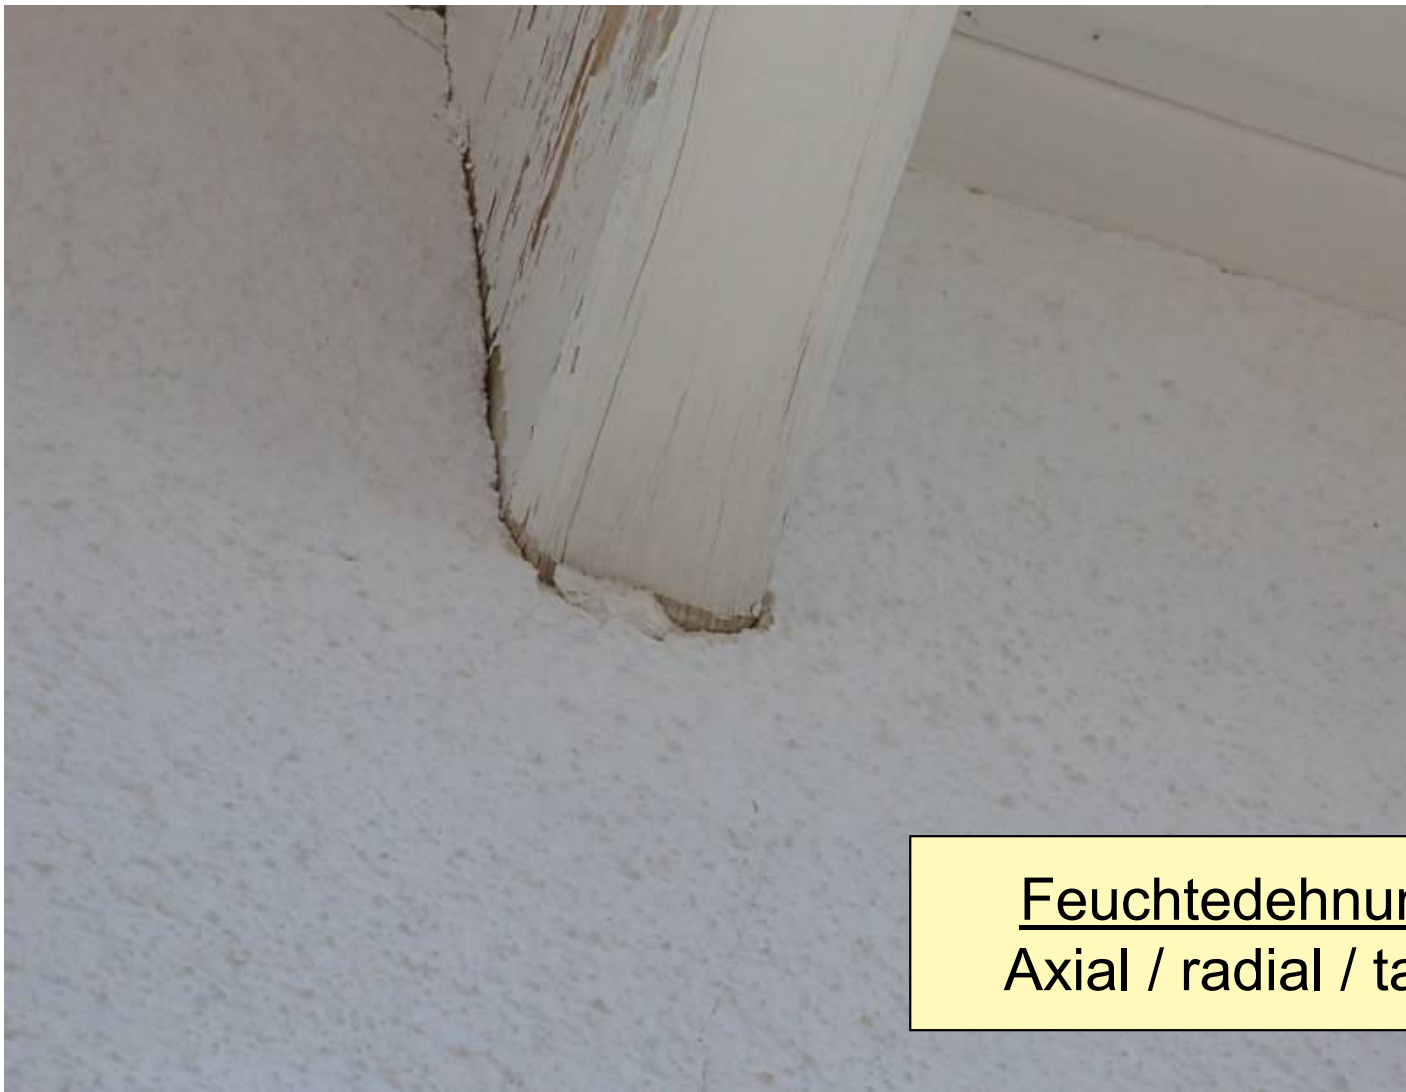
## Unterschiedliche Wärme- und Feuchtedehnung

Feuchtedehnung Holz:  
Axial / radial / tangential

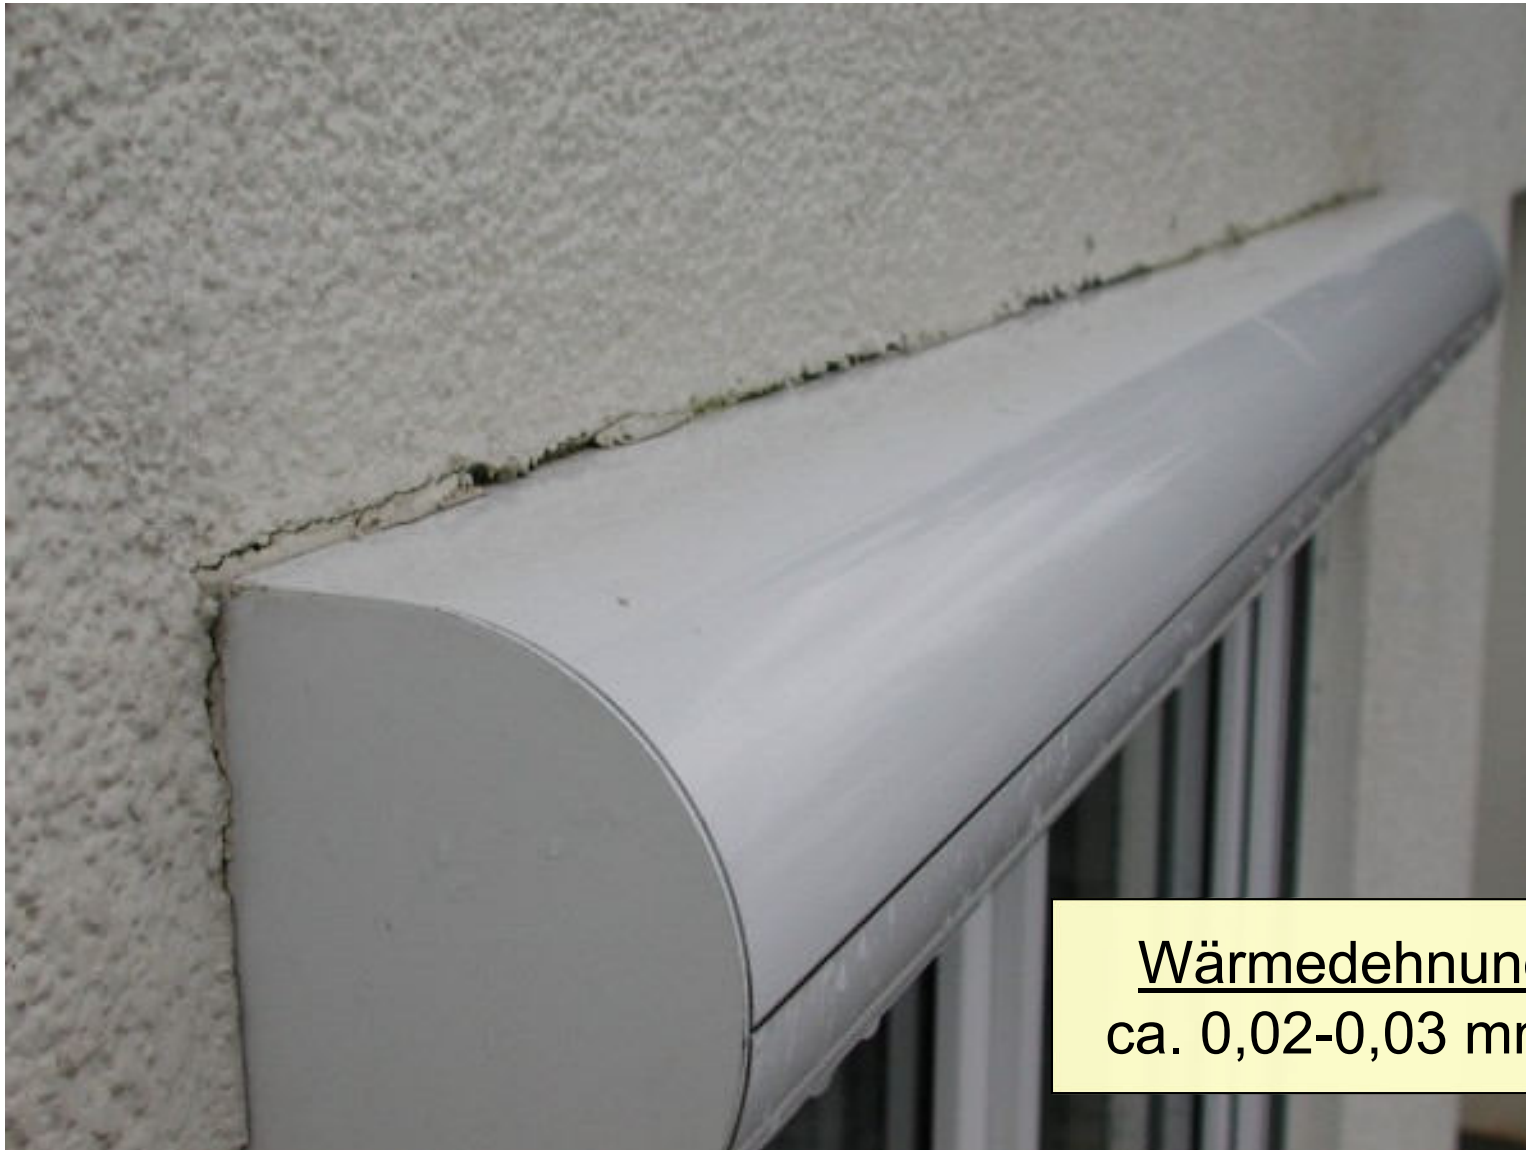
### Starr eingeputzte, „thermisch empfindliche“ Anschlüsse

Wärmedehnung Metalle:  
ca. 0,02-0,03 mm/m pro °C

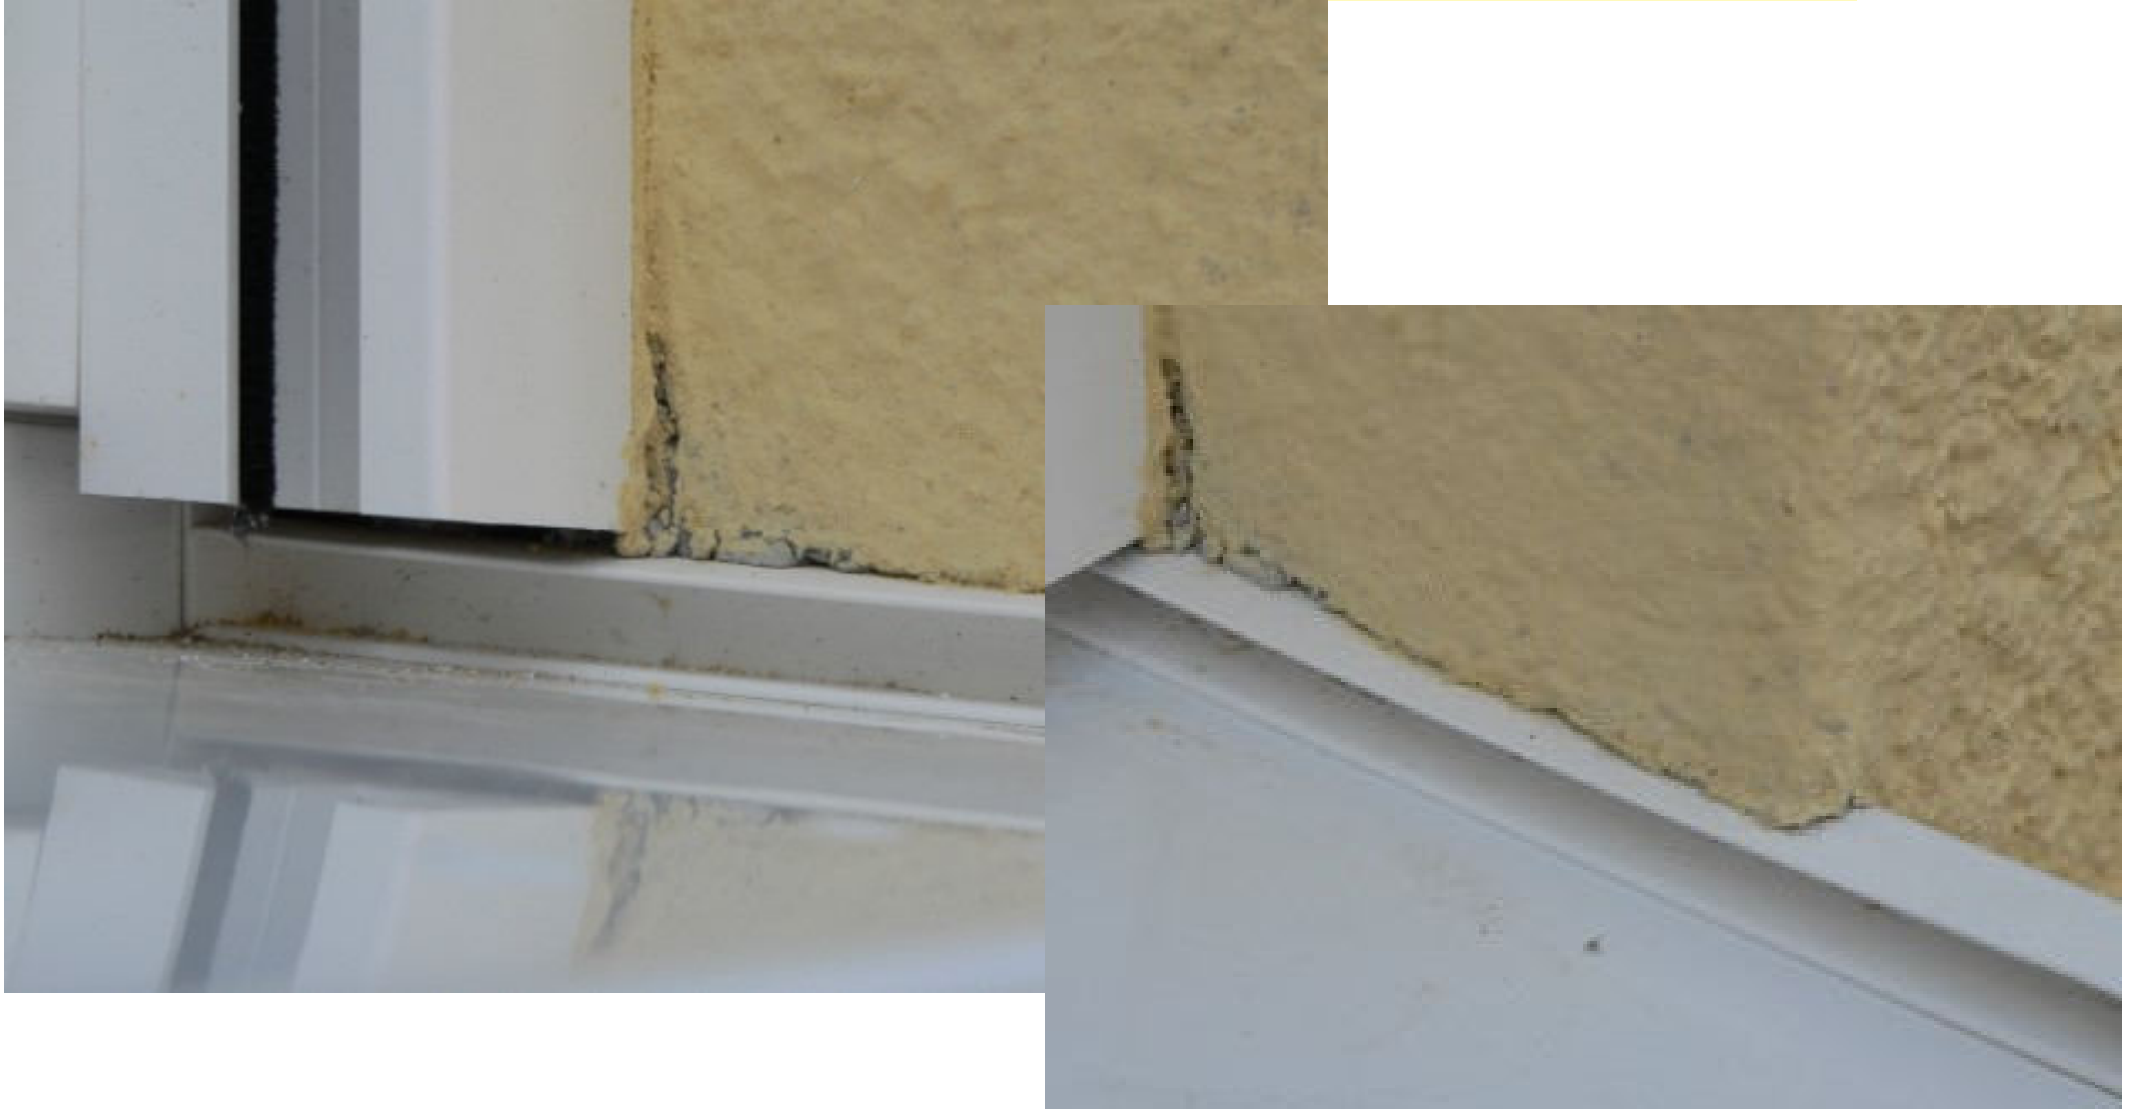
### Abrisse, Öffnungen, fehlender Schlagregenschutz

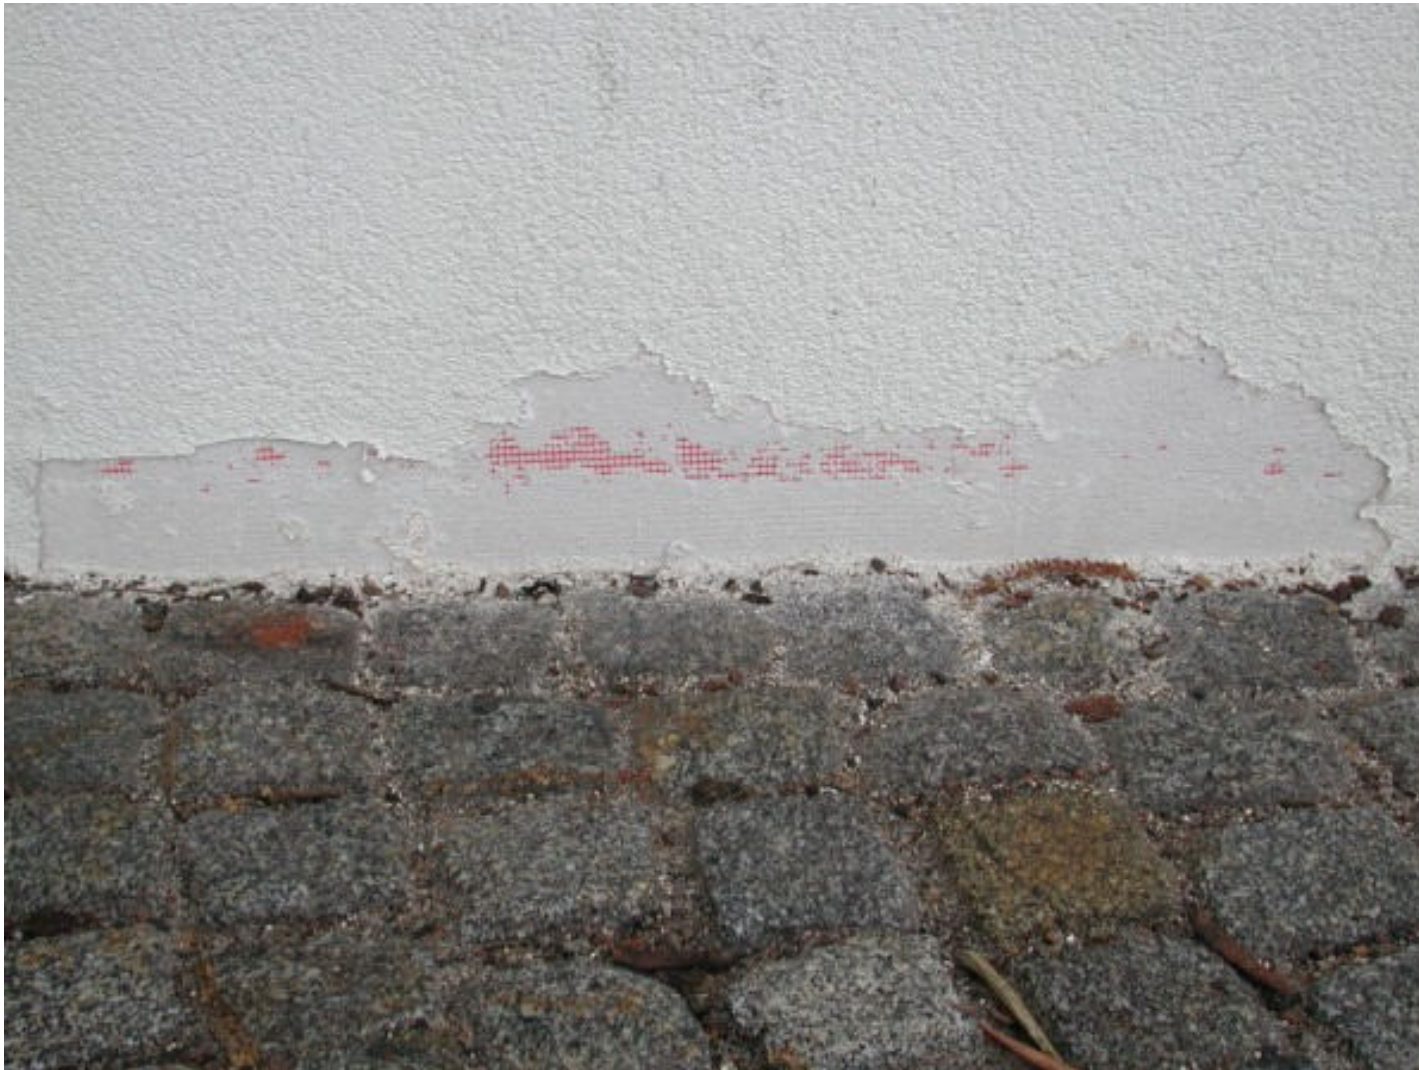
## Feuchteflecken, Putzabplatzungen

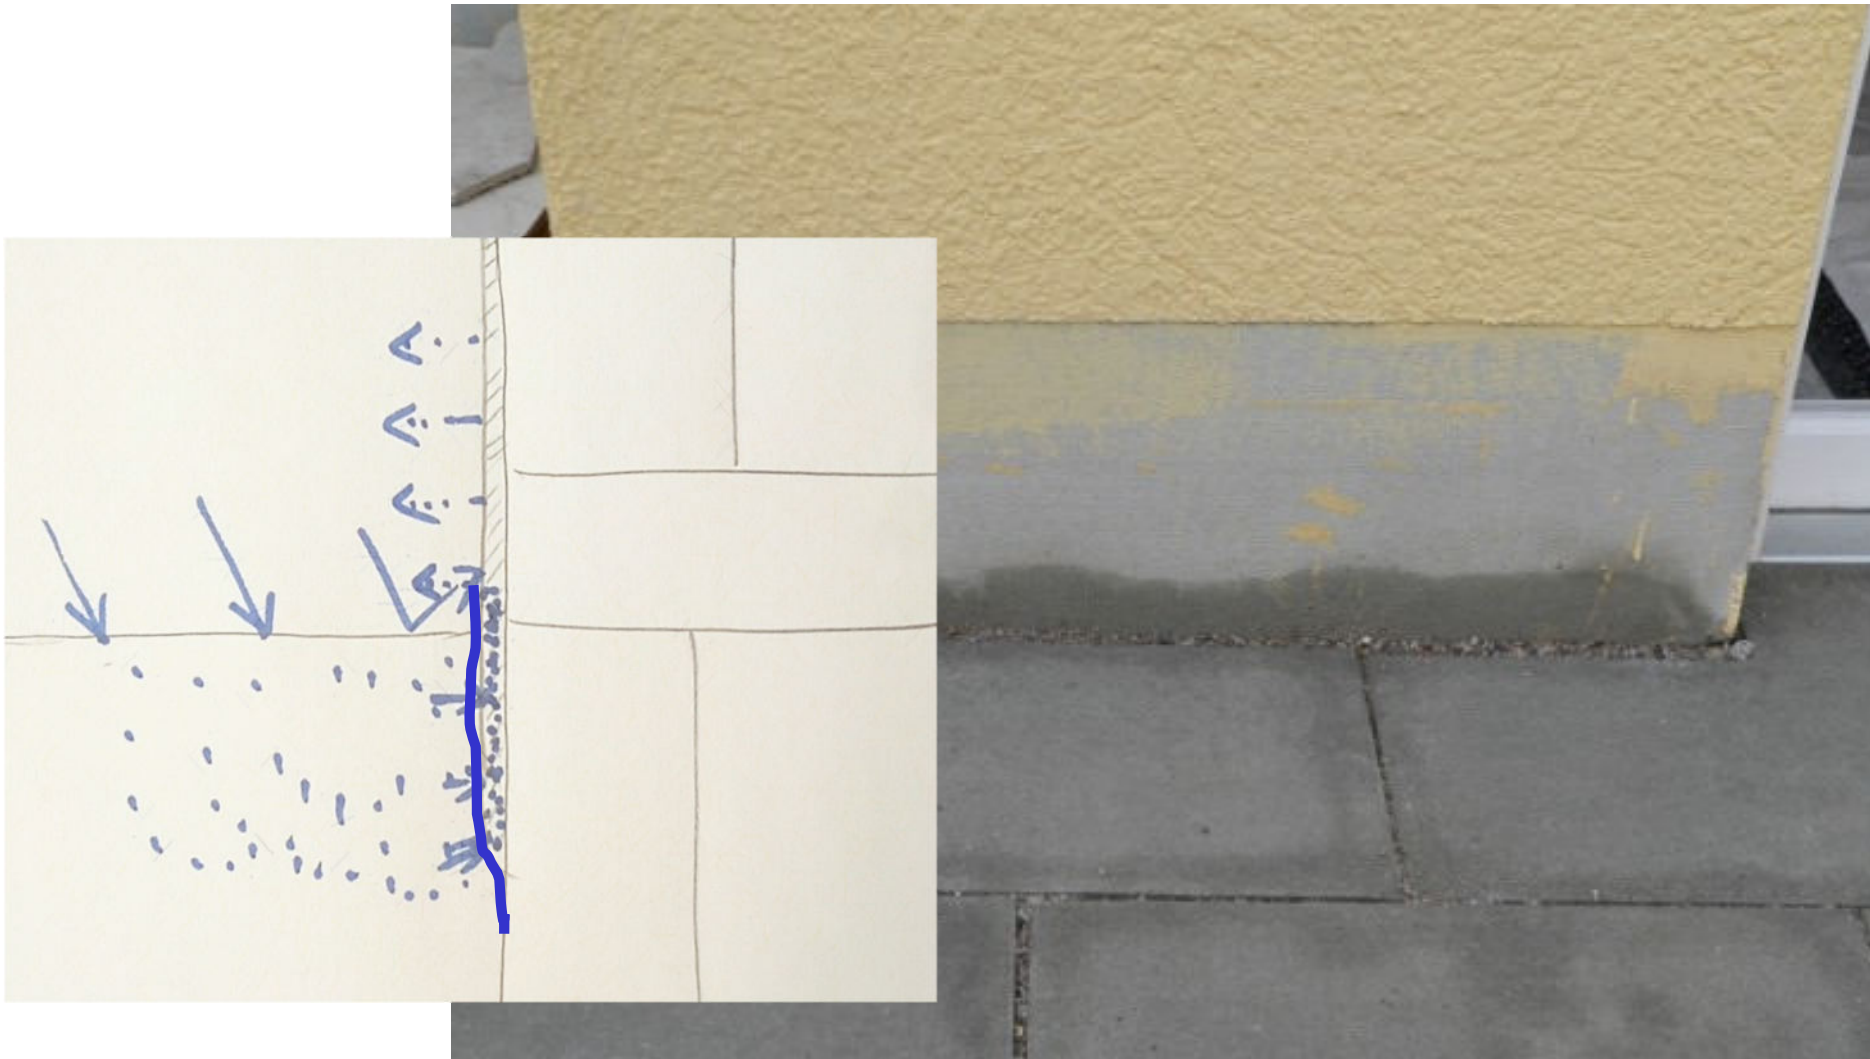
### Fehlende Sockellinie, falscher Sockelanschluss

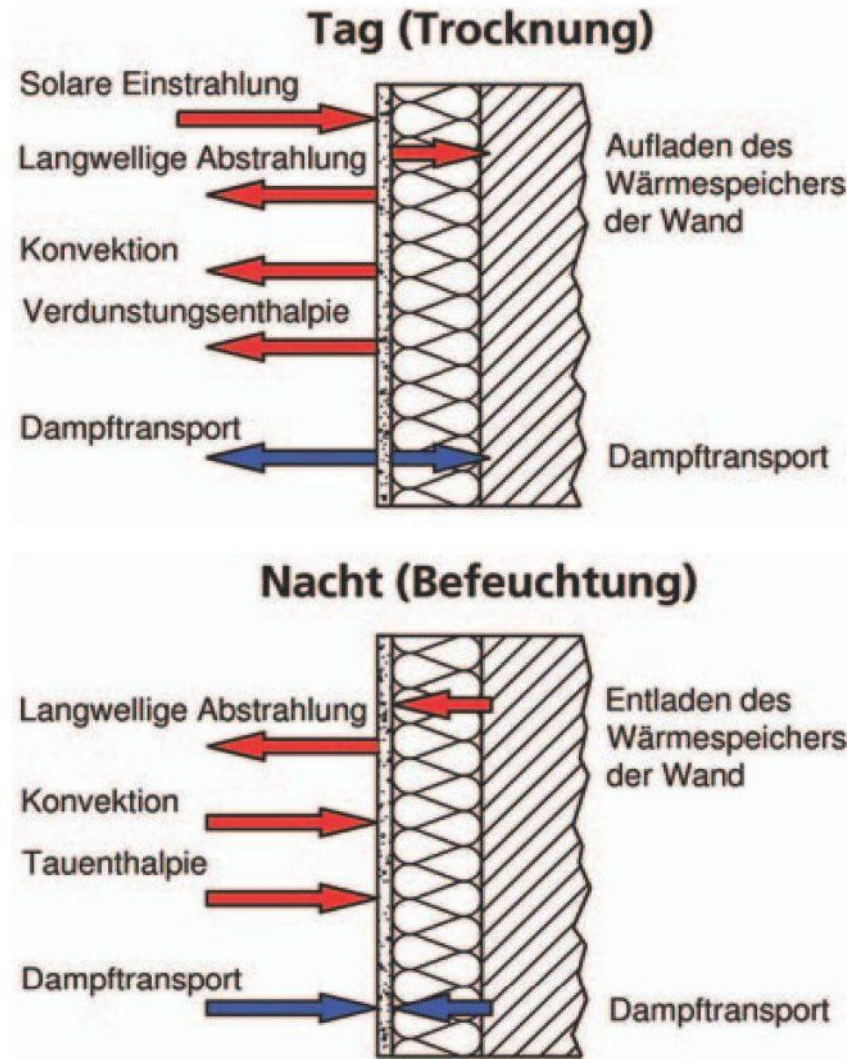
*Bild 2. Schematische Darstellung der thermischen (rot) und hygrischen (blau) Einwirkungen auf einen Außenputz am Tag und in der Nacht.*

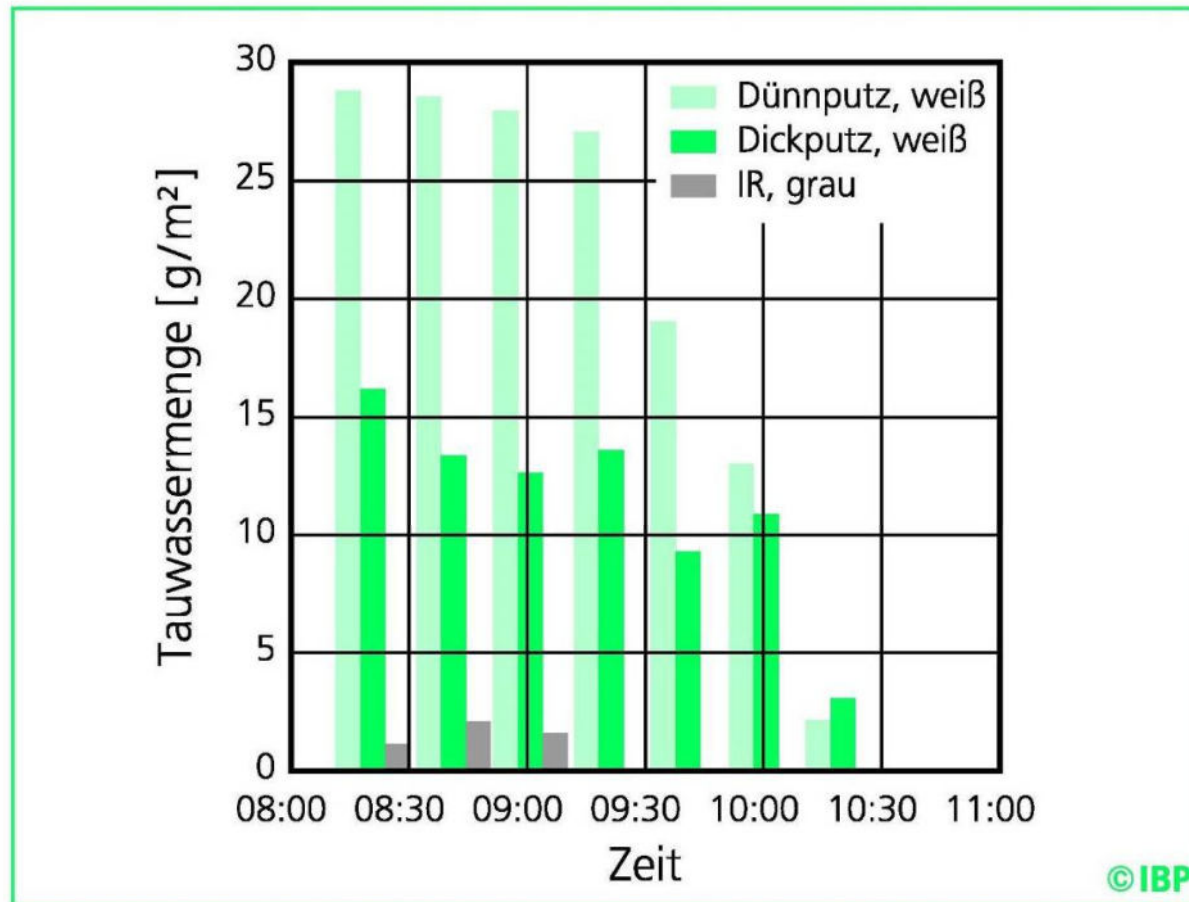
Bild 3: Verläufe der Oberflächenfeuchte für westorientierte Wände mit verschiedenen WDV-S.

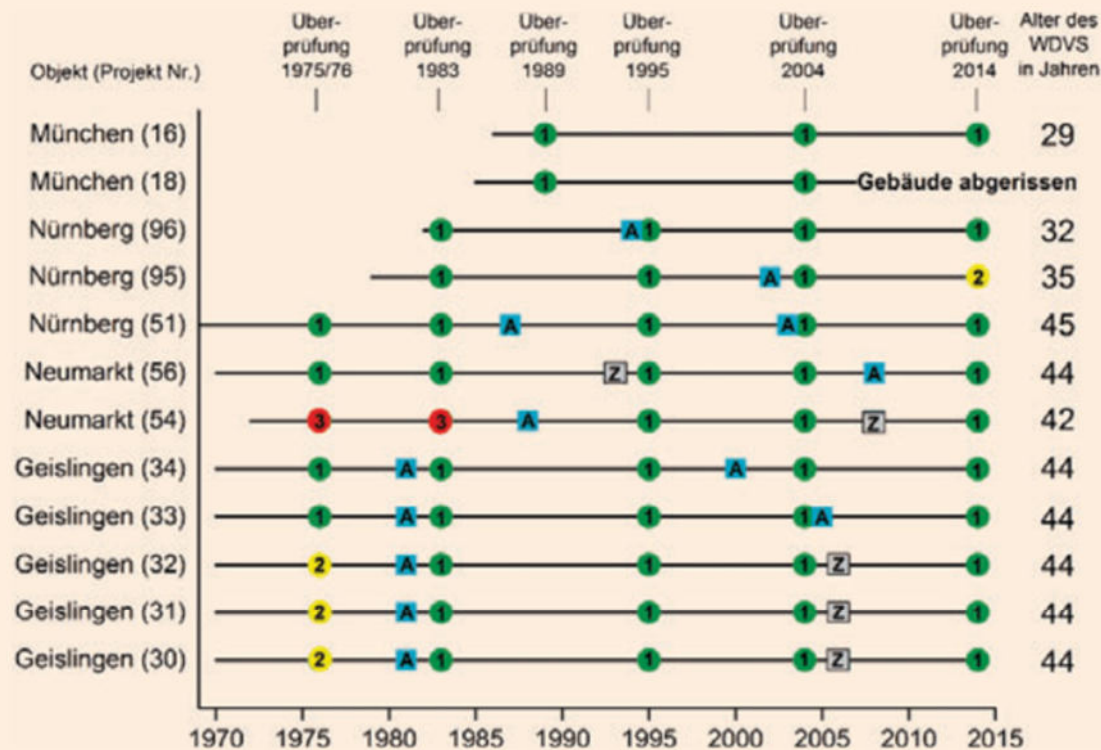
Diagramm 1 Zeitabläufe der Erstellung, Überprüfung und Renovierung von WDVS in der Praxis – mit Angabe des Fassadenzustandes

- 1 praktisch ohne Mängel
- 2 geringe Mängel (vereinzelt Risse an Dämmplattenstößen oder Kerbrisse an Fenstern)
- 3 größere Mängel (häufige bzw. längere Risse, Blasenbildung, Ablösung der Beschichtung, deutlich sichtbar)
