# Wärmedämm- Verbundsystemen (WDVS)

Einbau-Qualität und  
Wartungskosten kontrollieren

**REFERENT: Dipl.-Ing. (FH) Jürgen Gänßmantel, Kaufbeuren**

## Pflege, Wartung und Ertüchtigung bestehender WDVS

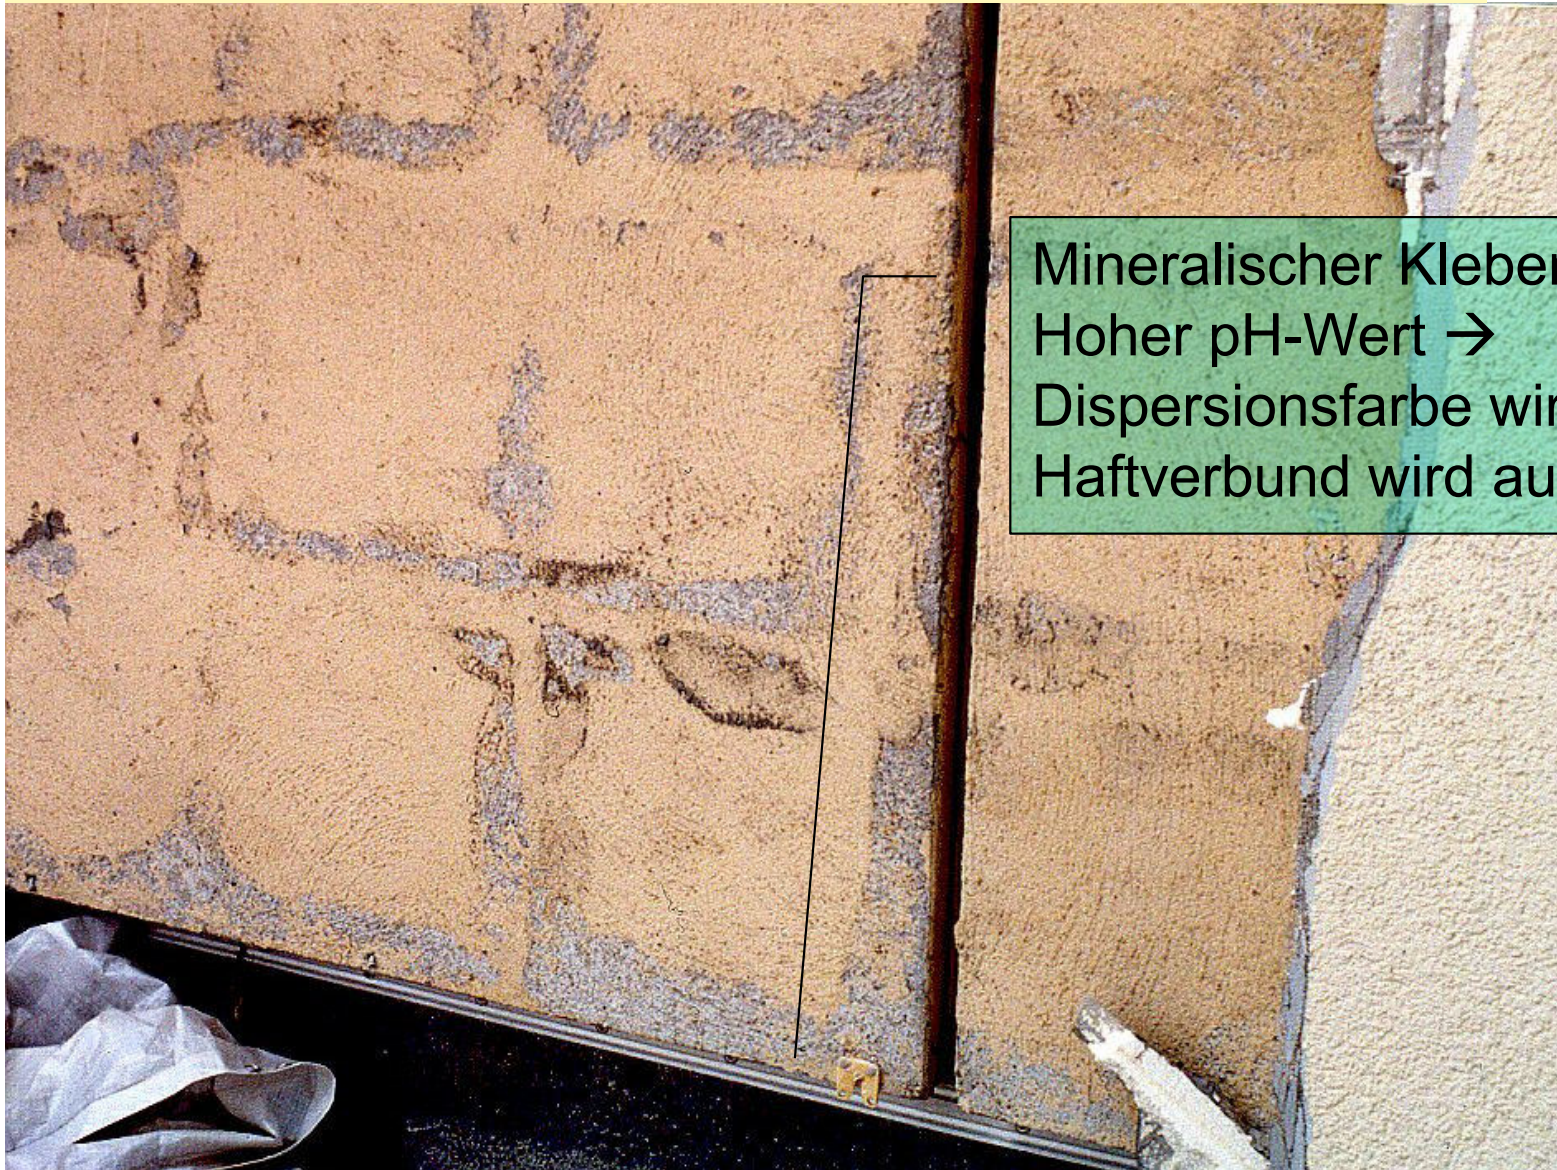
## Ablösung WDVS durch Verseifung Altanstrich

Mineralischer Kleber →  
Hoher pH-Wert →  
Dispersionsfarbe wird weich →  
Haftverbund wird aufgelöst

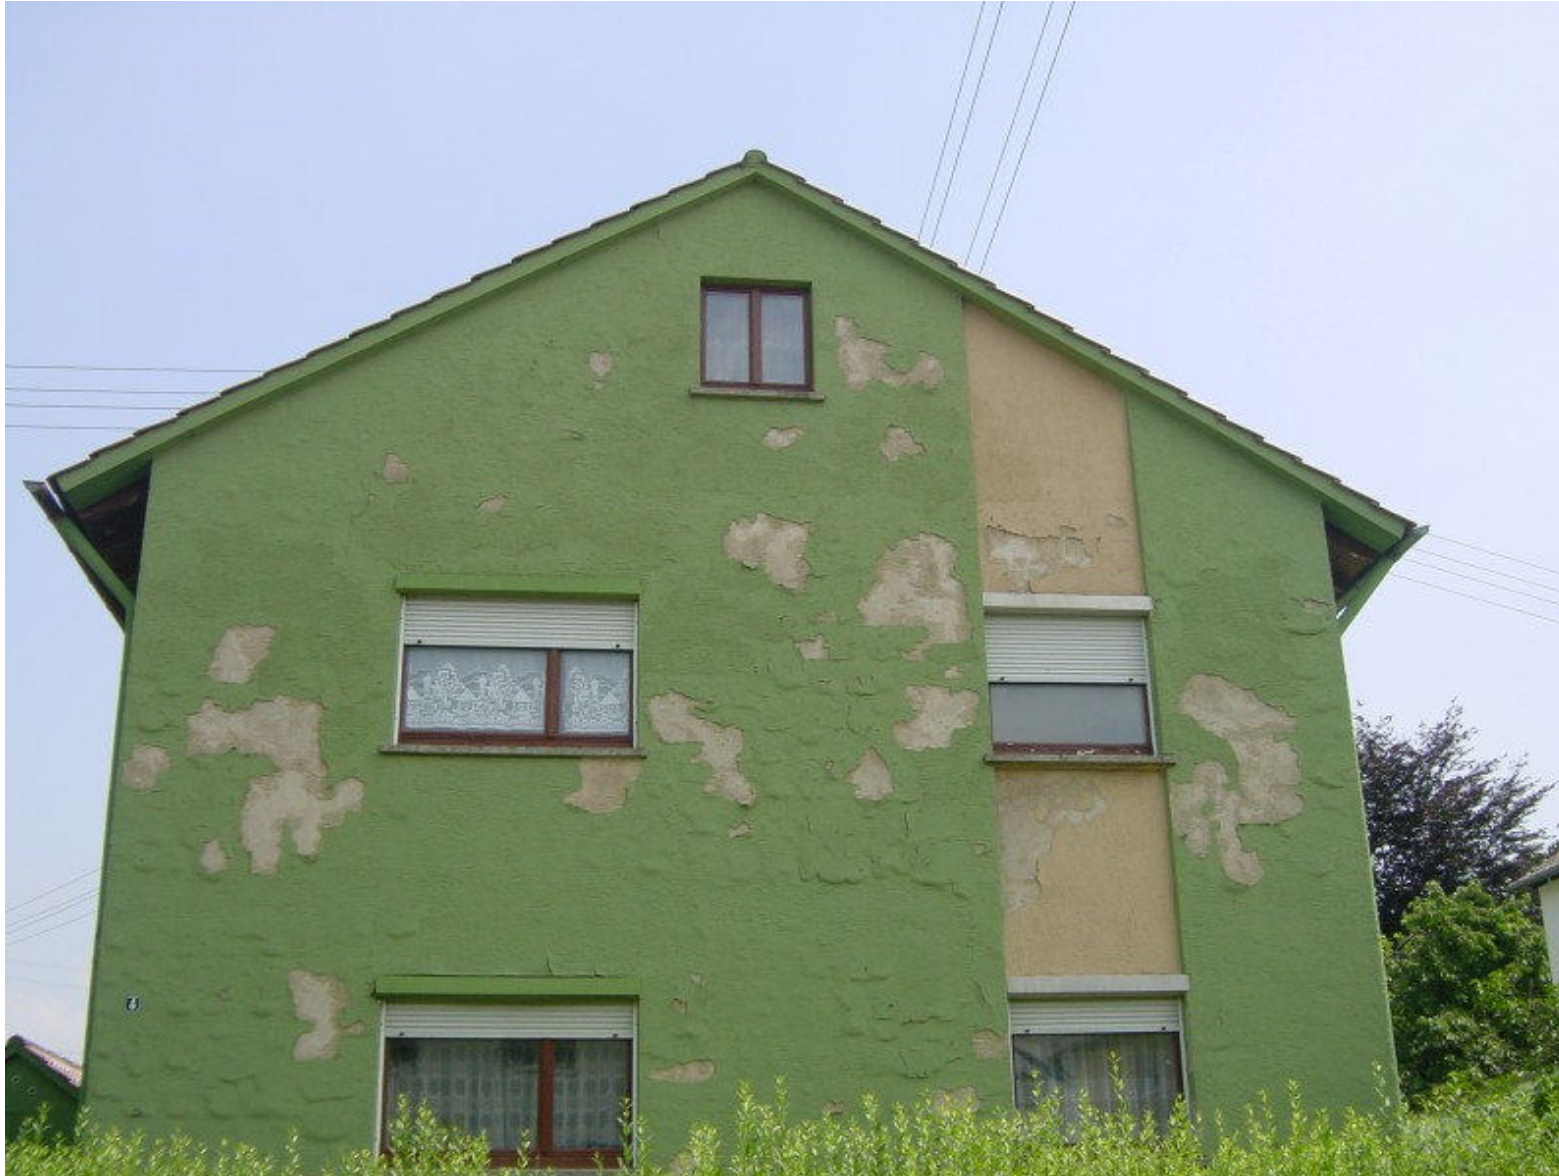
## Fehlende Tragfähigkeit alter Anstrich/Oberputz

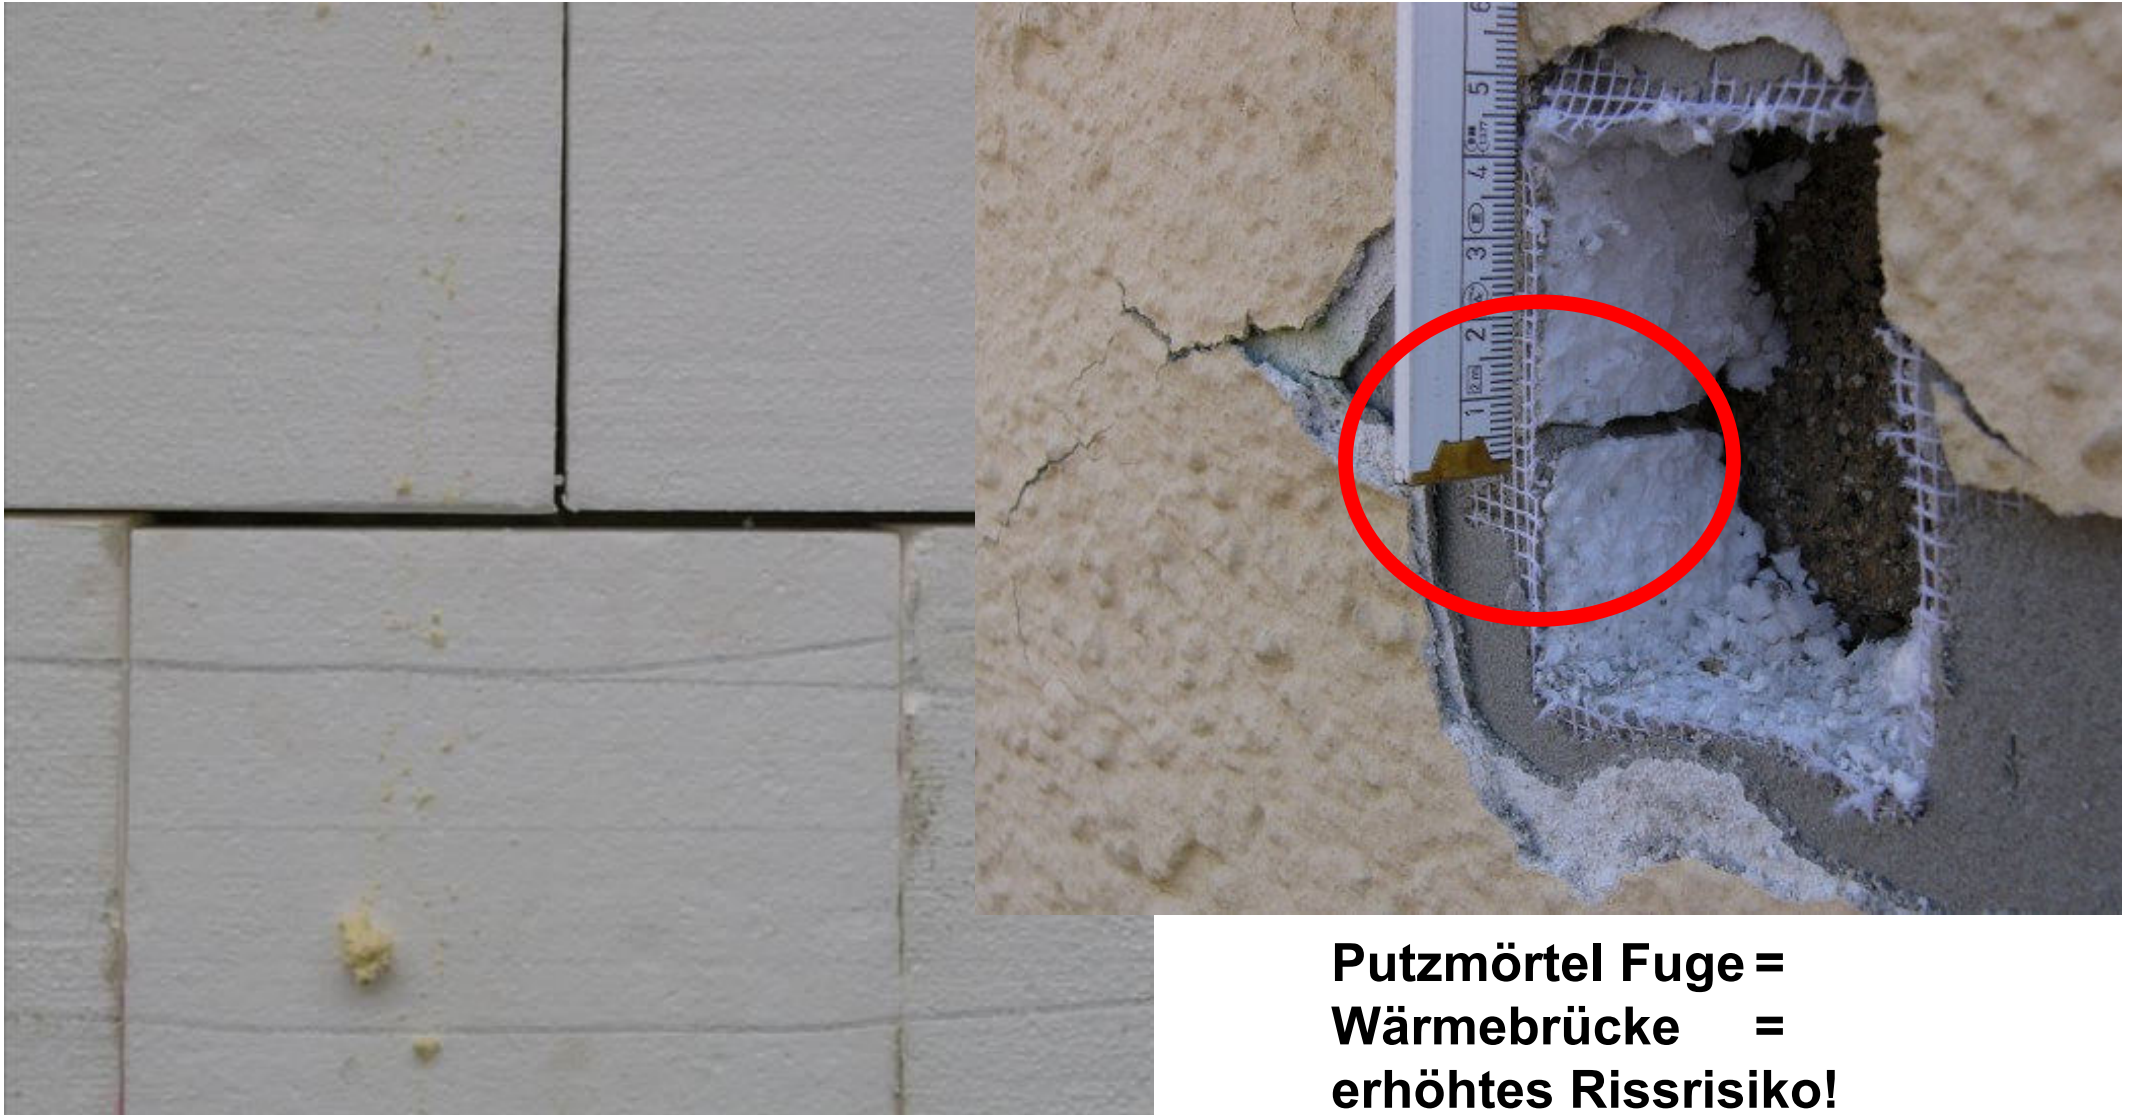
## Fugen offen bzw. zu breit

**Putzmörtel Fuge =  
Wärmebrücke =  
erhöhtes Rissrisiko!**

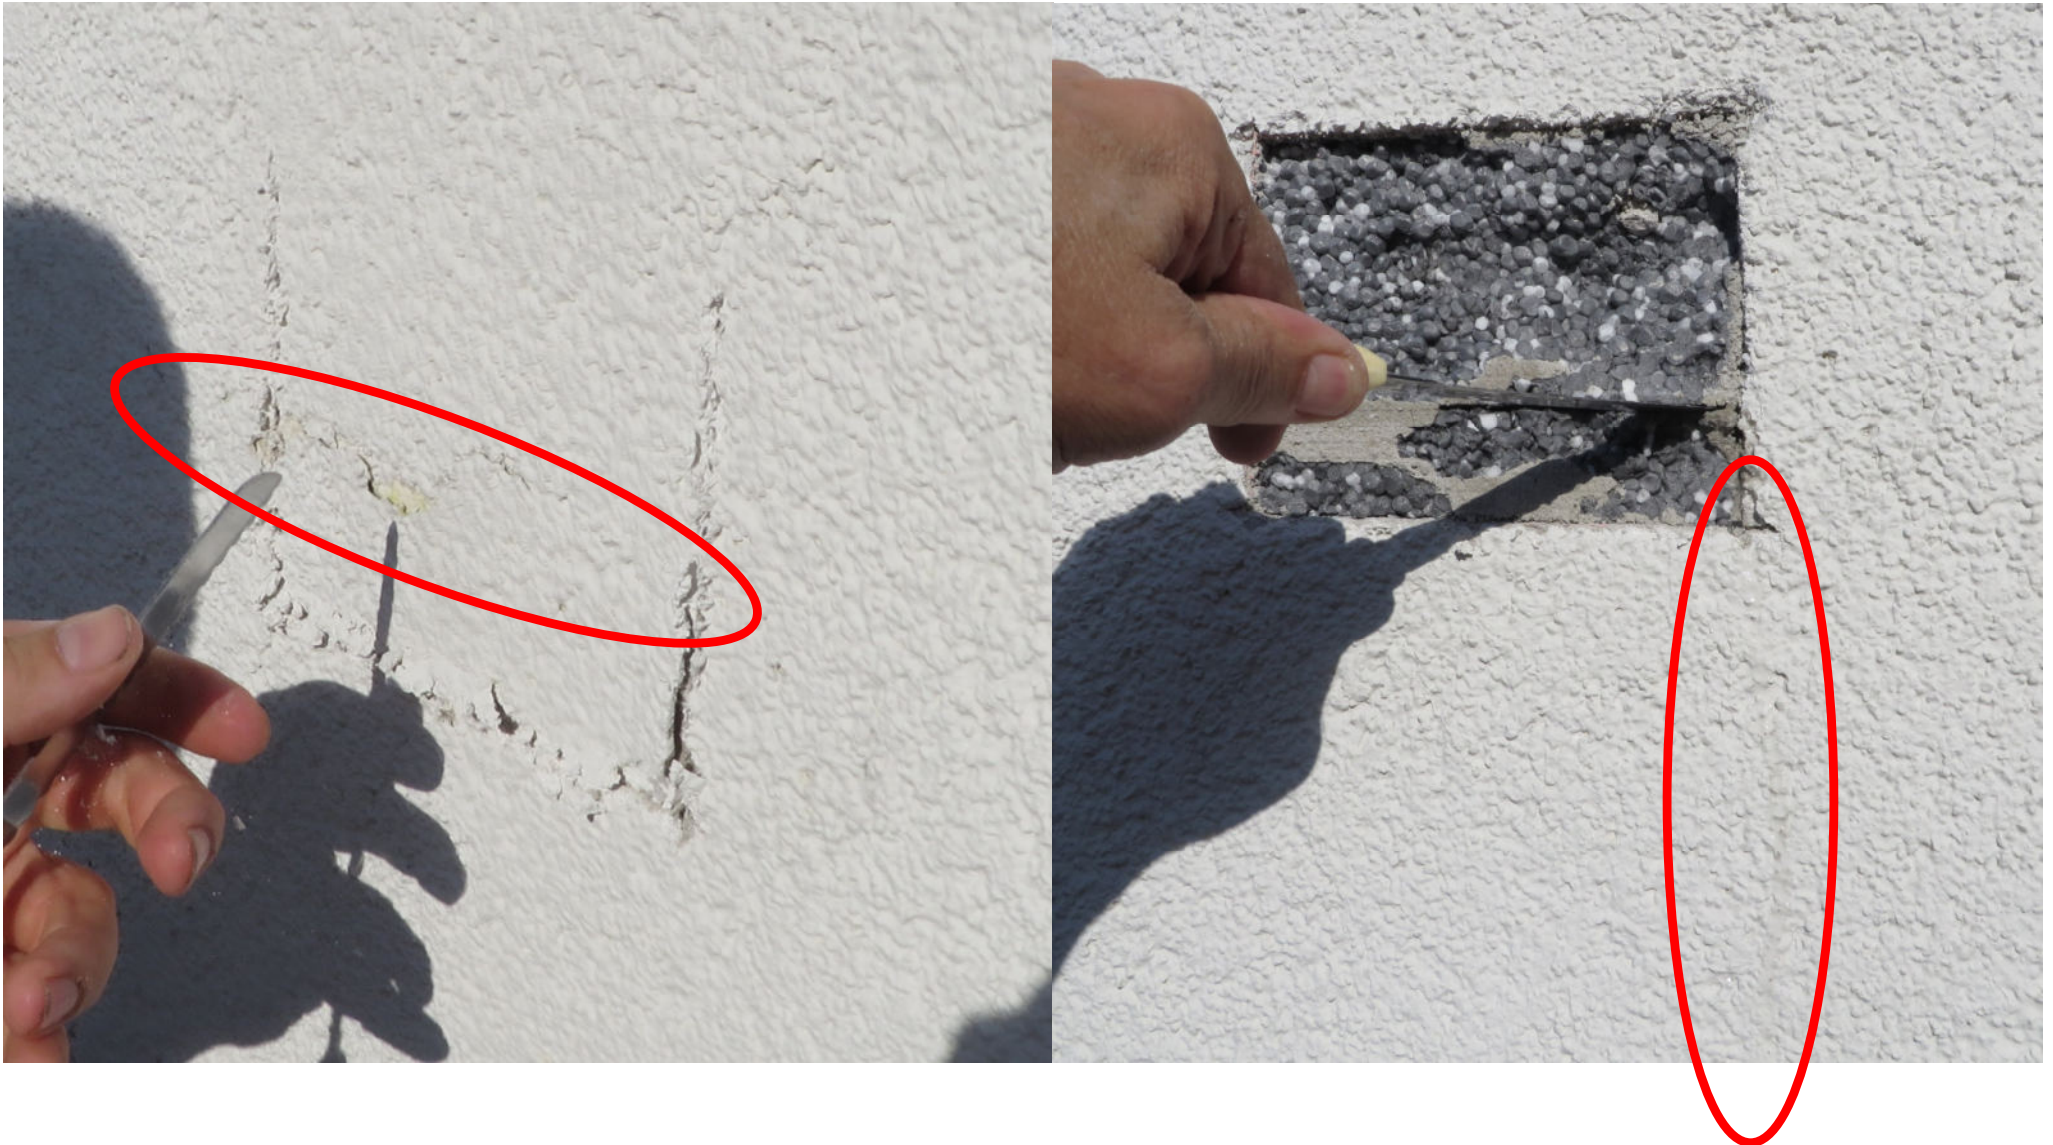
## Blasenbildung in Putzen auf WDVS durch (Rohbau-)Feuchtigkeit

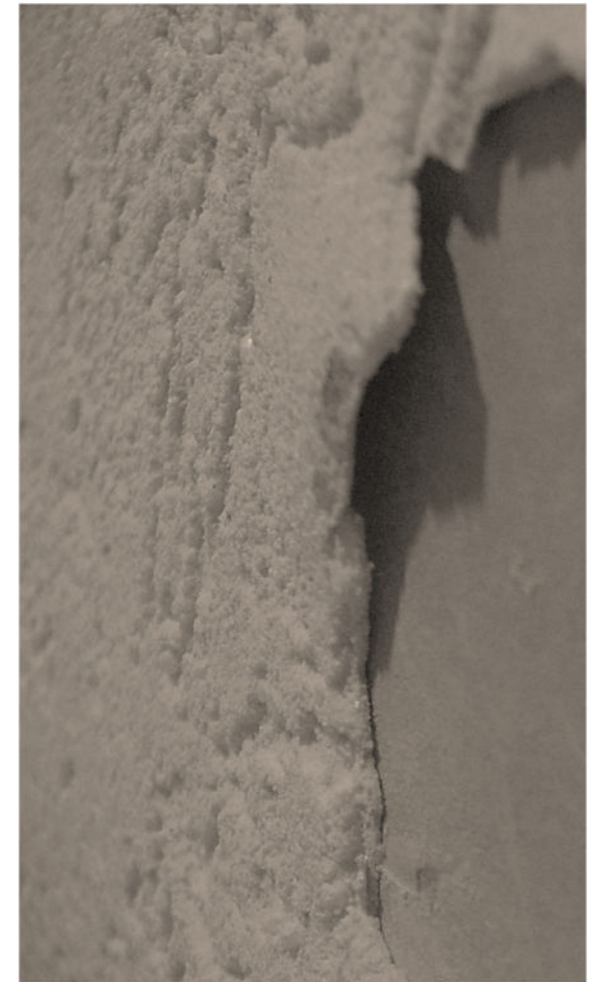
## Blasenbildung in Putzen – Ursache Feuchtigkeit

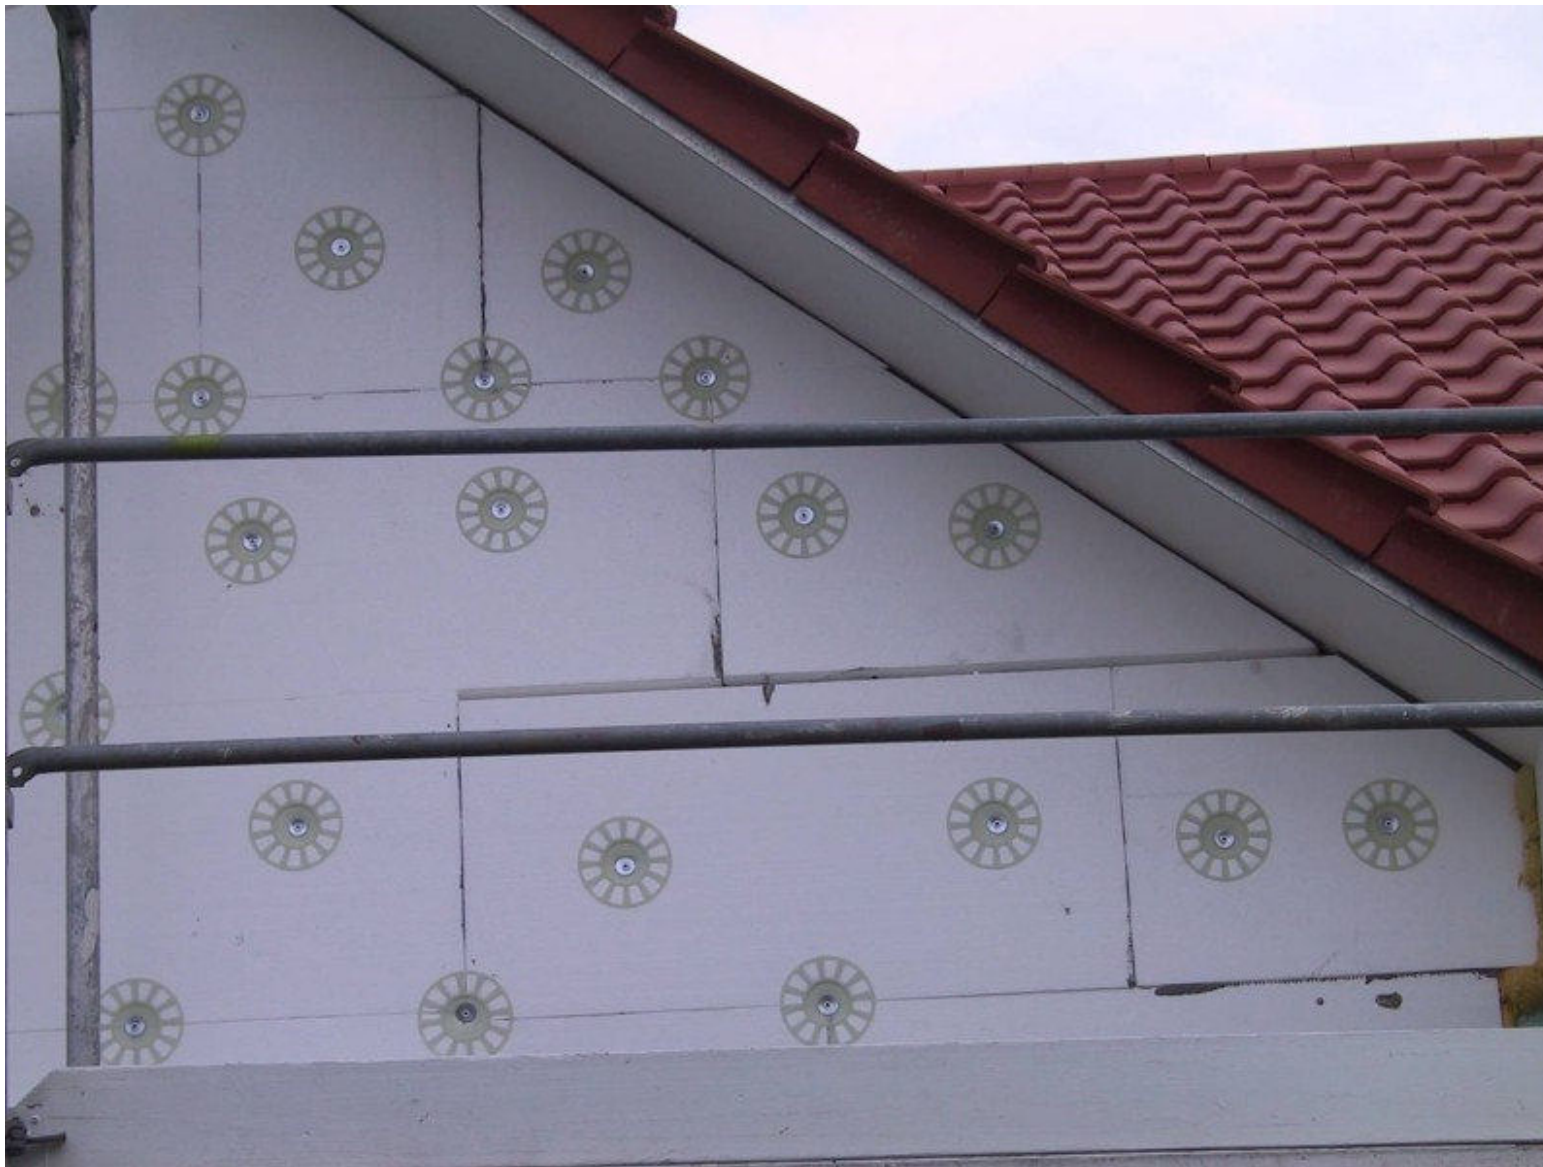
## Falsche Dübel / Verarbeitung

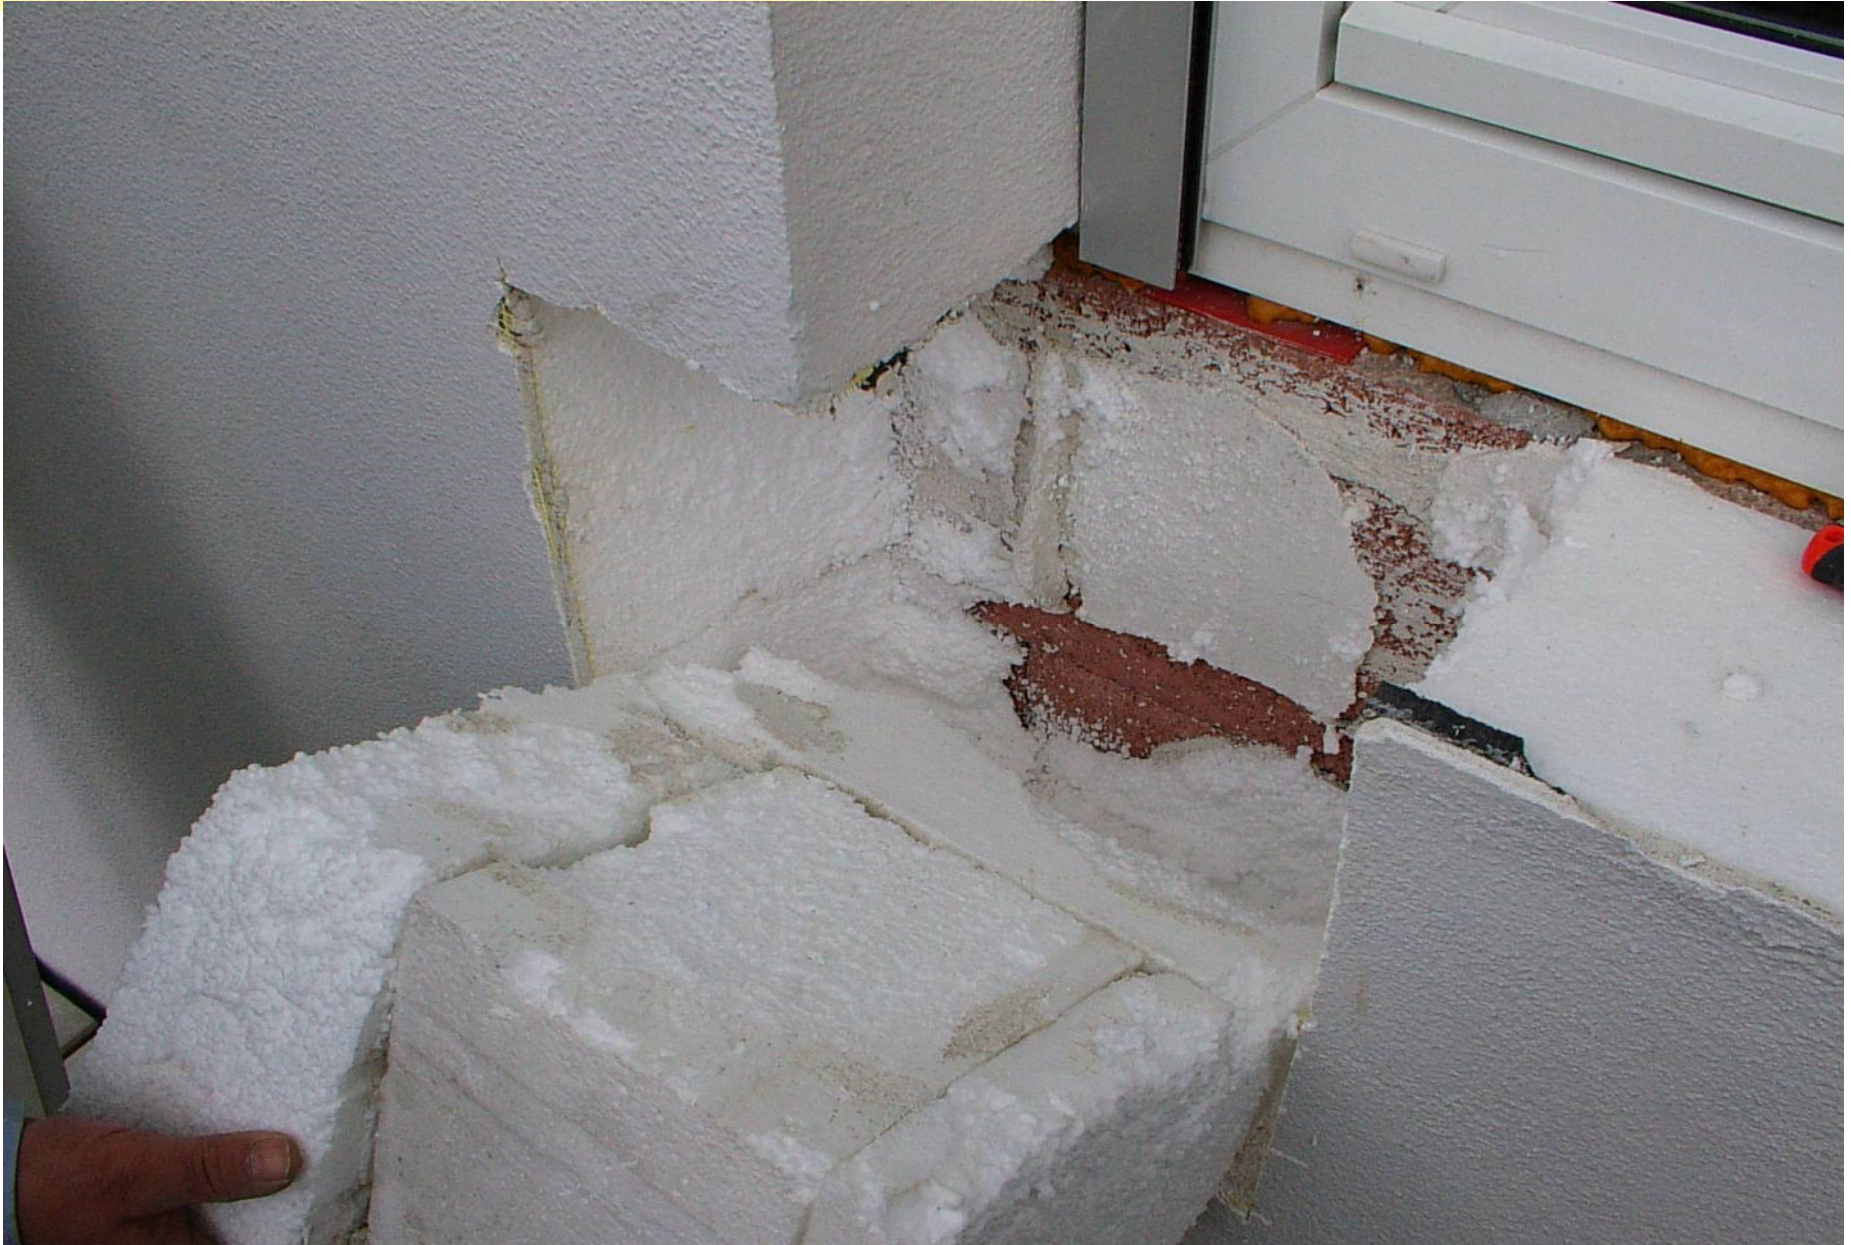
## Fleckenbildung durch Beläge

Ursache: Feuchtigkeit

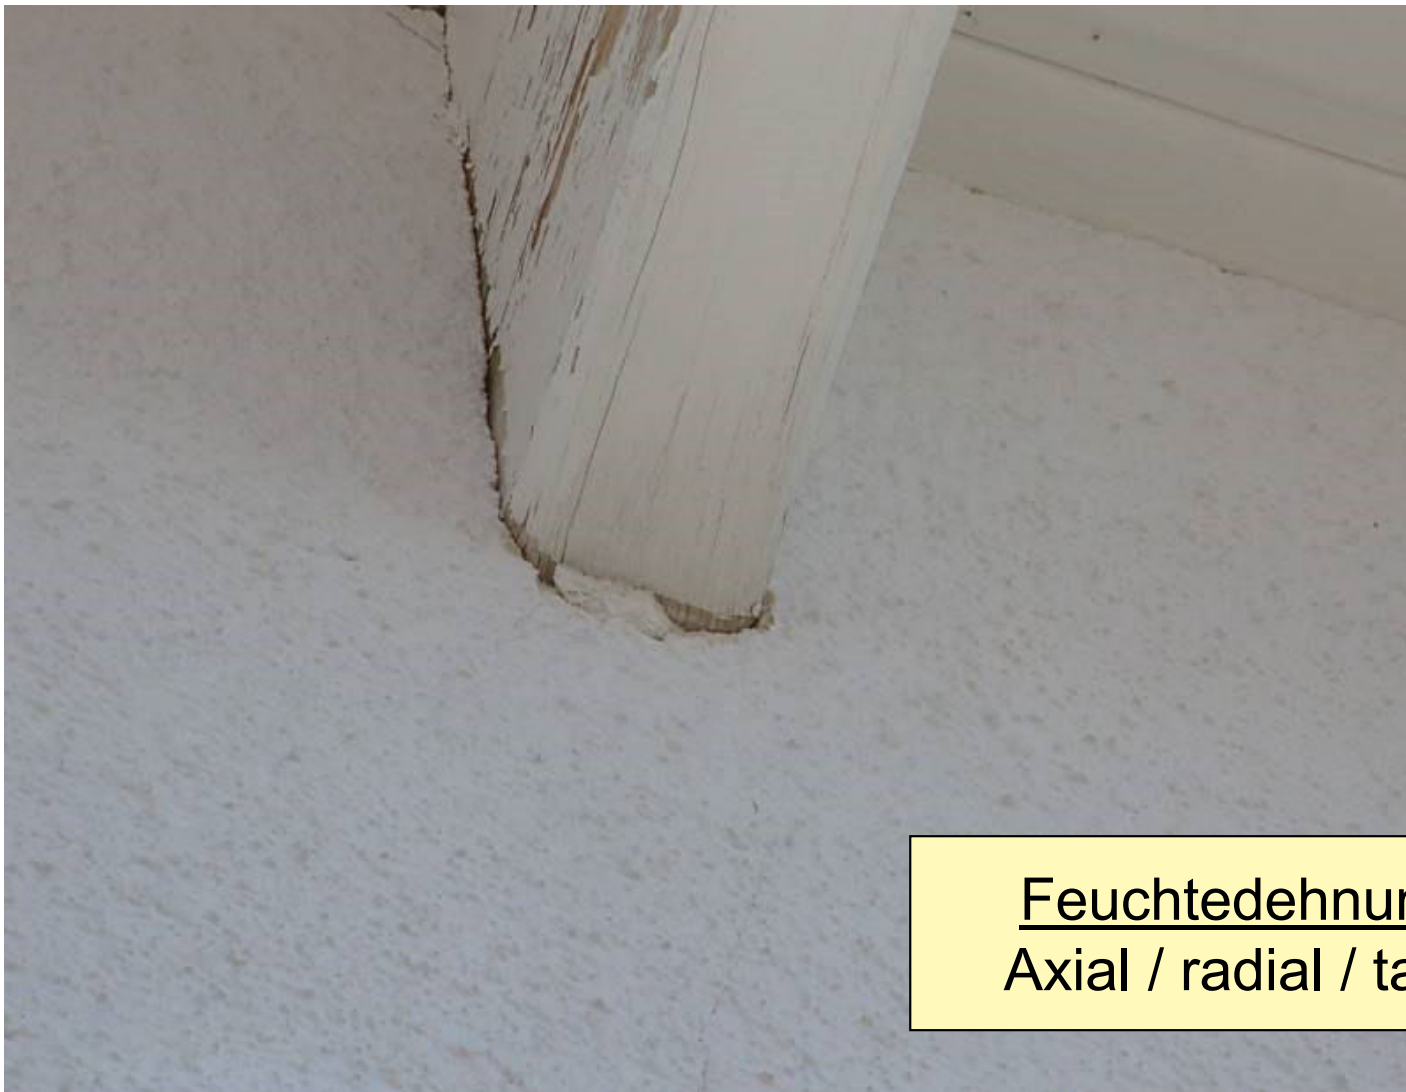
### Unterschiedliche Wärme- und Feuchtedehnung

Feuchtedehnung Holz:  
Axial / radial / tangential

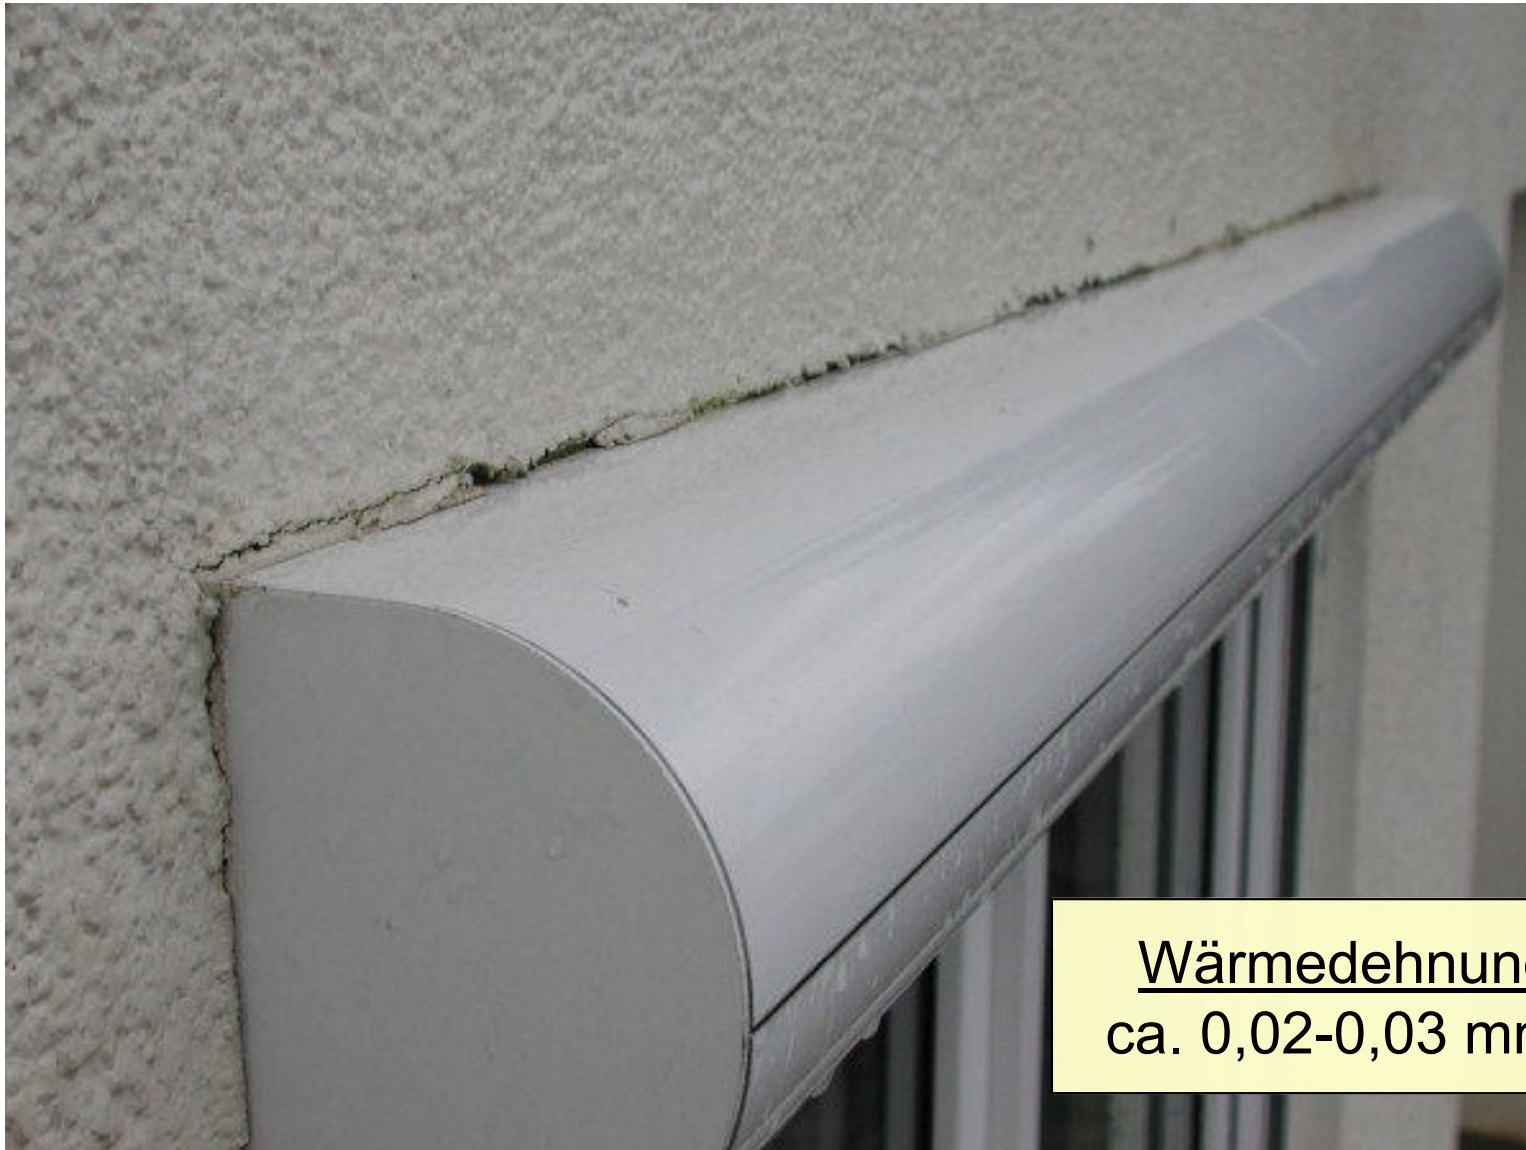
### Starr eingeputzte, „thermisch empfindliche“ Anschlüsse

Wärmedehnung Metalle:  
ca. 0,02-0,03 mm/m pro °C

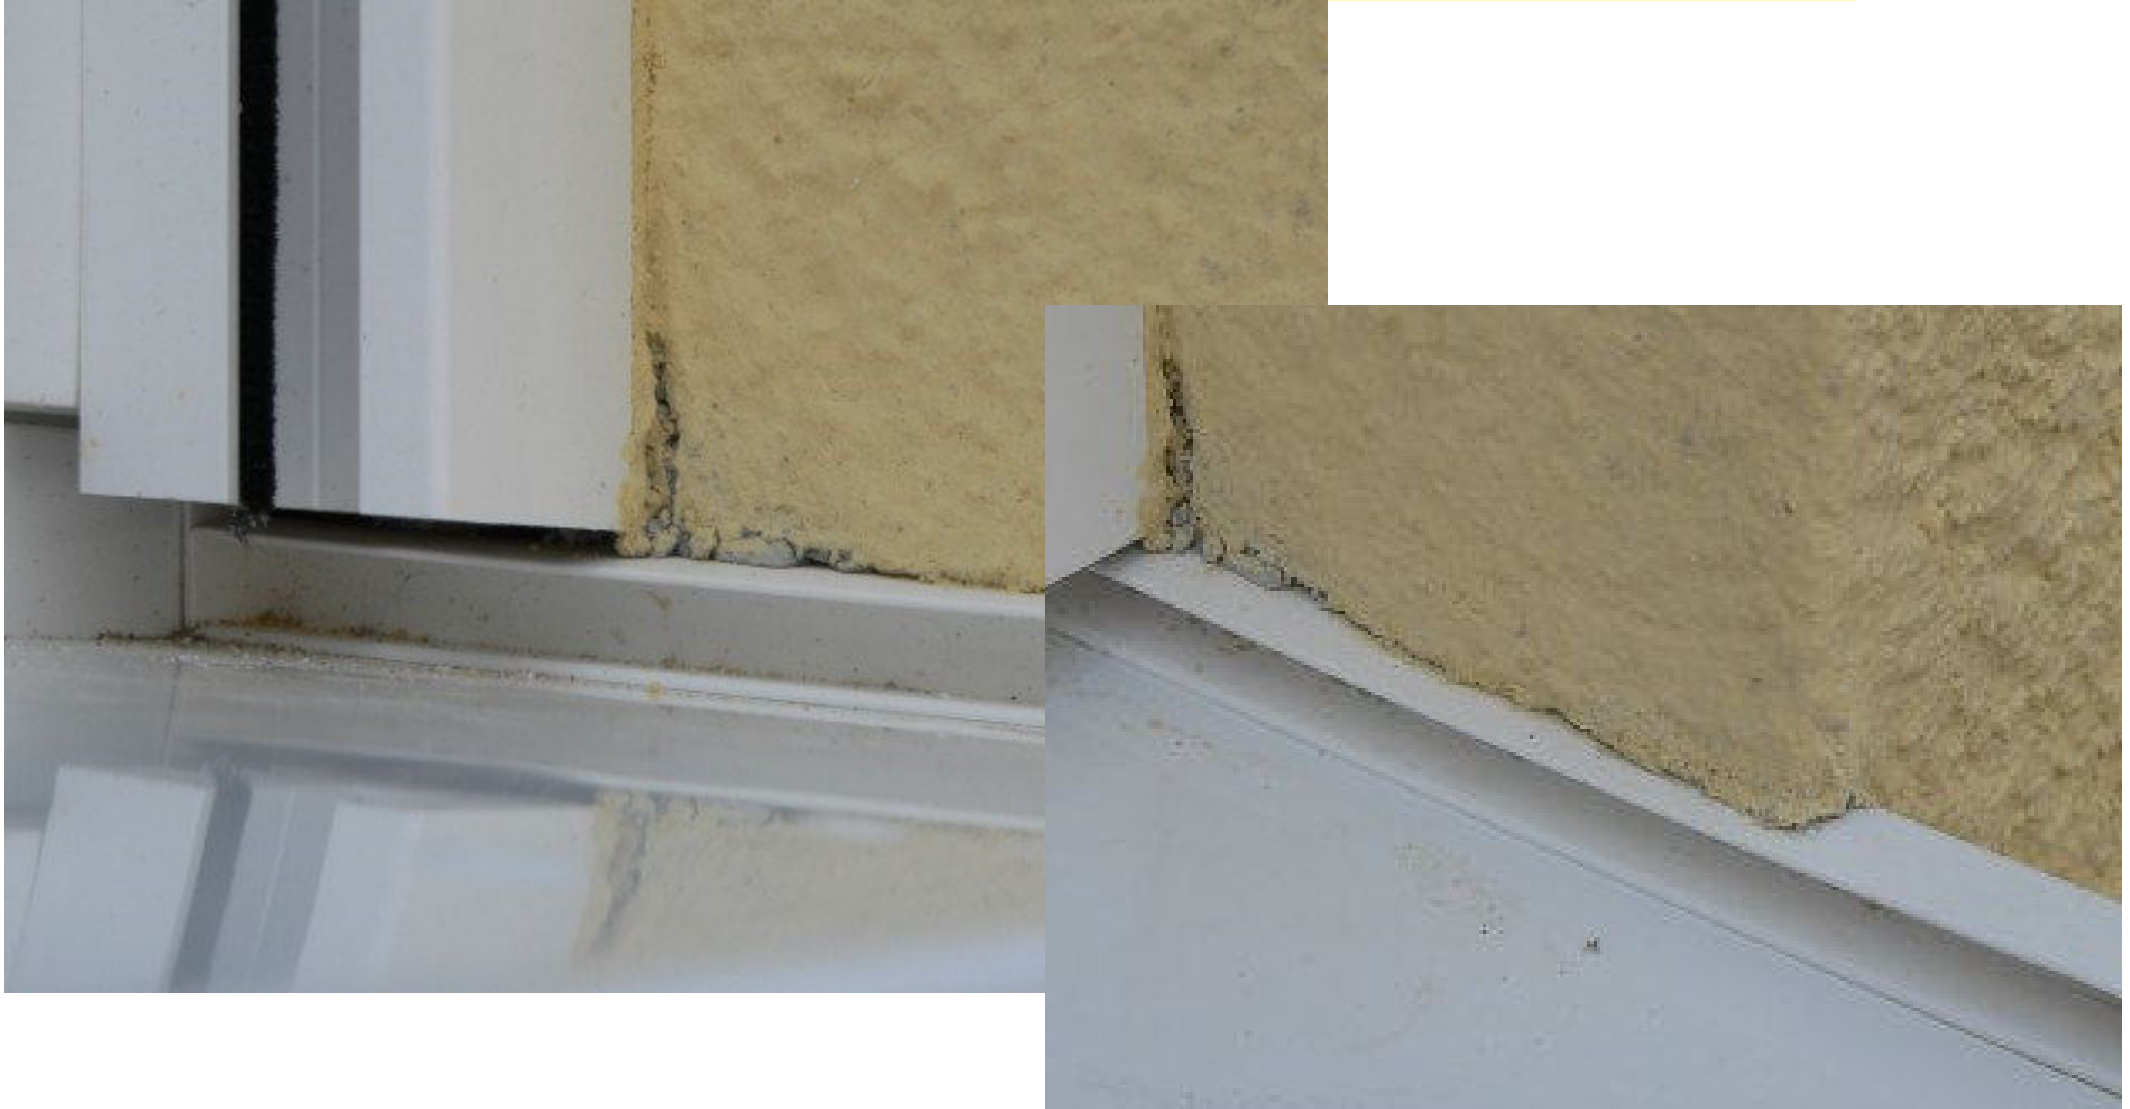
### Abrisse, Öffnungen, fehlender Schlagregenschutz

- SAF-Richtlinie beachten
- Abdichtungsmöglichkeiten
- Geeignete Anputzleisten
- Fensterbankabdichtung
- Rollladenanschlüsse
- Dehnfugenprofile
- Richtige Putzdicke
- Qualifikation der Ausführenden
- Organisiertes Arbeiten

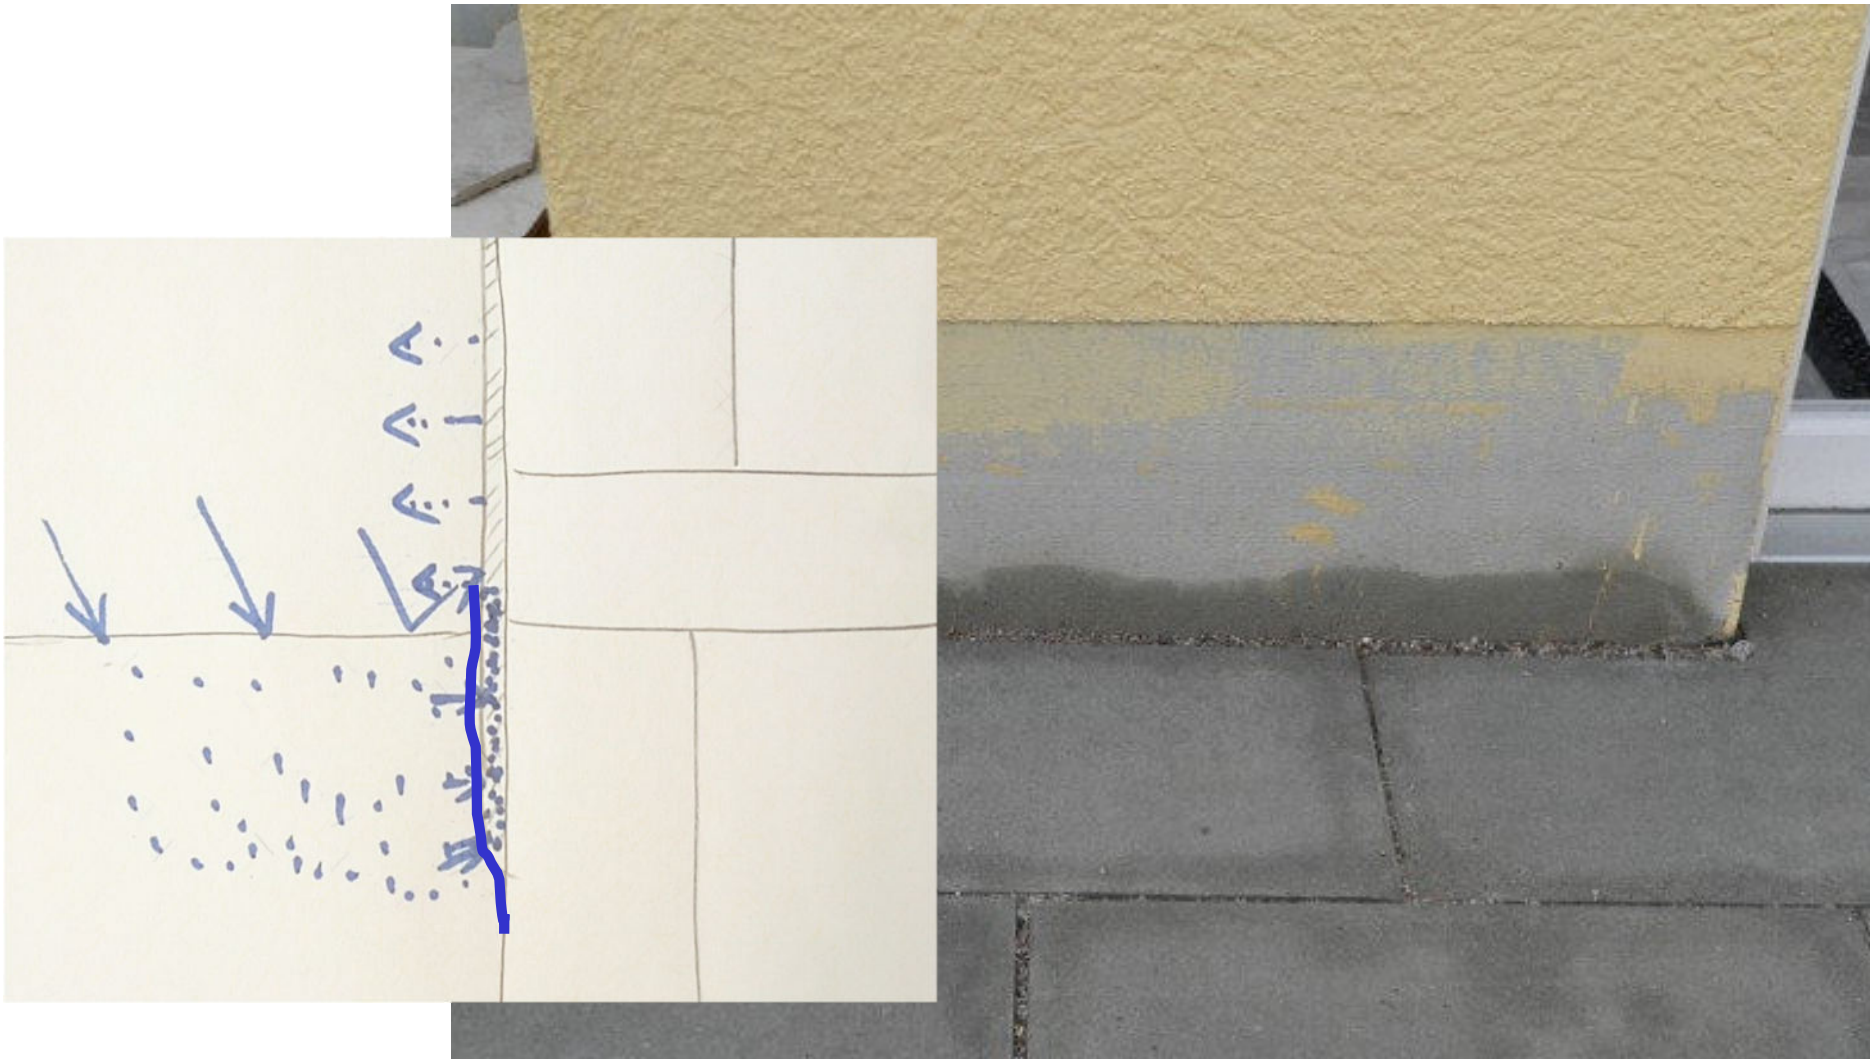
### Feuchtigkeit wird nach oben transportiert

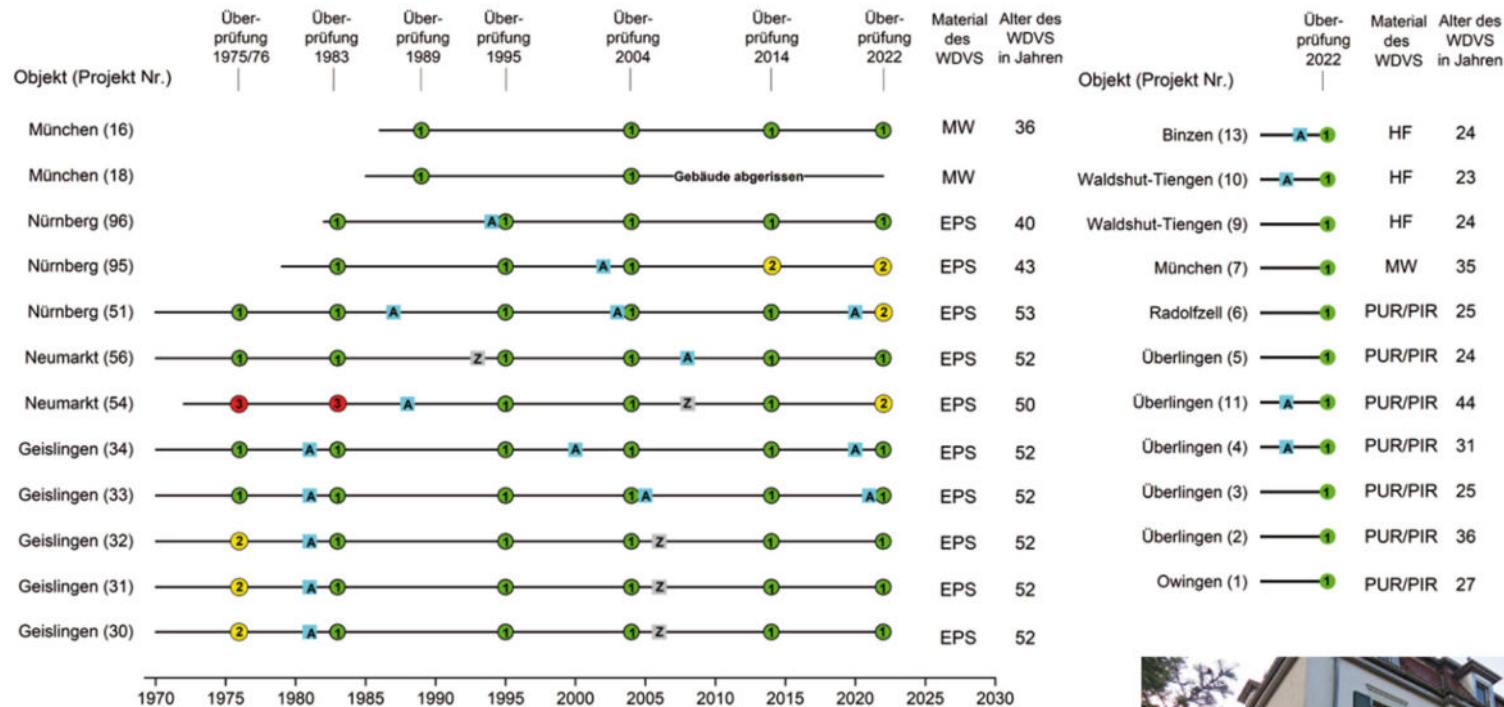
Diagramme links oben und rechts oben: Zeitabläufe bei Herstellung, Überprüfung und Renovierung von WDVS in der Praxis – mit Angabe des Fassadenzustandes nach Beurteilungsgruppen.

- 1 praktisch ohne Mängel
- 2 geringe Mängel (vereinzelt Risse an Dämmplattenstößen oder Kerbrisse an Fenstern)
- 3 größere Mängel (häufige bzw. längere Risse, Blasenbildung, Ablösung der Beschichtung, deutlich sichtbar)
