Gebäudemodernisierung: **Barrierefrei Wohnen**

Leitfaden mit Planungsgrundlagen, Kosten und Beispielen

Verfasser: Michael Klingseisen,
Dipl.-Ing.(FH) Architekt
Im Auftrag der Landeshauptstadt
München, Referat für Klima- und
Umweltschutz

1. Auflage, April 2013

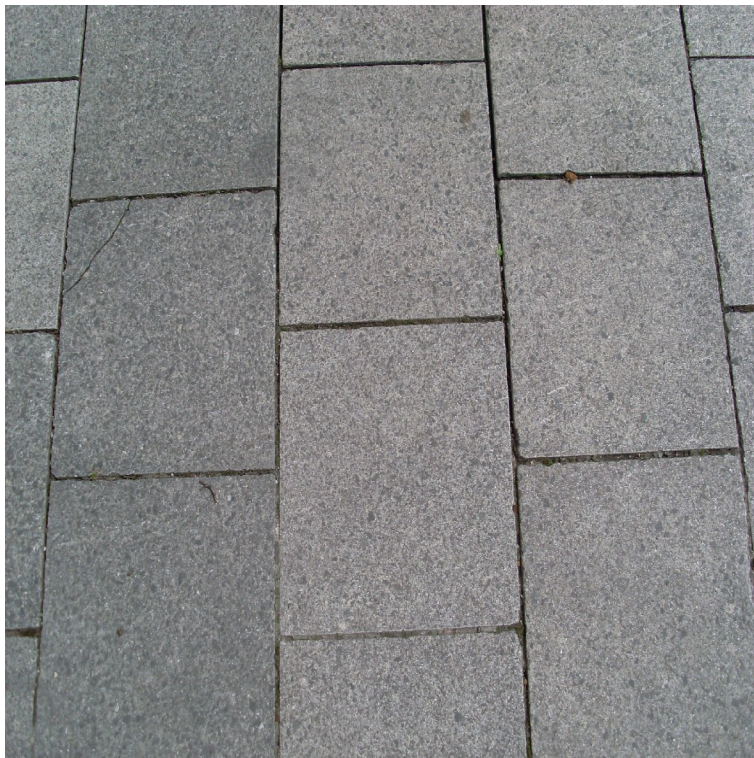
Abbildung 3: Gut zu begehen, gut zu befahren

Neue Fußwegbeläge sollten nach Kriterien ausgewählt werden, die eine leichte Begehbarkeit und eine erschütterungsarme Befahrbarkeit ermöglichen. Das Längsgefälle darf drei Prozent, die Querneigung darf 2,5 Prozent nicht übersteigen.

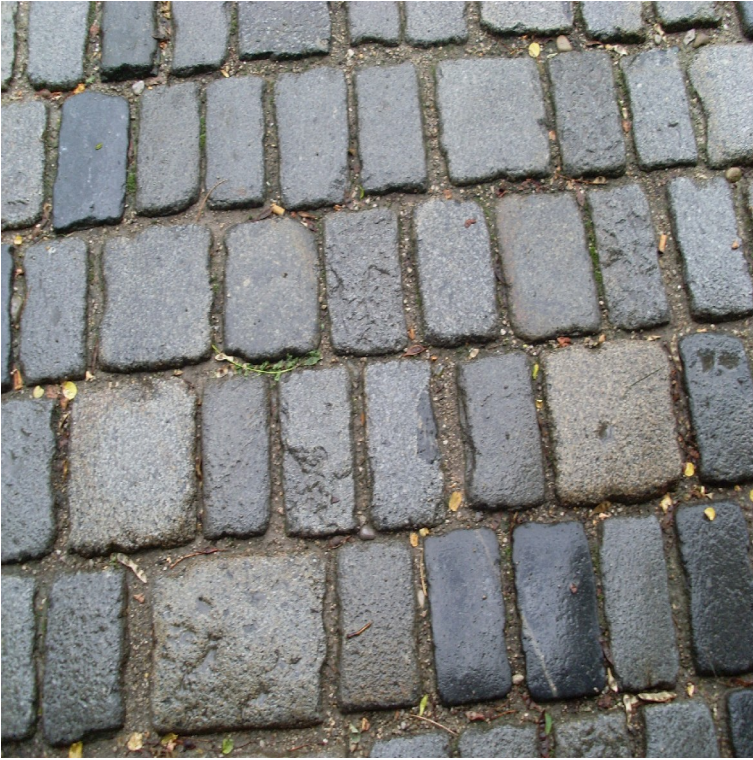
Abbildung 4: Schön für das Auge, aber nur mühsam zu begehen

Aber: Radfahrerinnen und Radfahrer meiden diese Beläge; für Kinder im Kinderwagen sind sie bereits unangenehm; wenn Damen mit eleganten hohen Schuhen auf diesen Belägen mit dem Knöchel umknicken besteht bereits Verletzungsgefahr, für Menschen mit Krücken sind sie nur sehr schwer zu begehen und für Menschen, die sich mit einem Rollator oder Rollstuhl fortbewegen sind sie eine Zumutung.

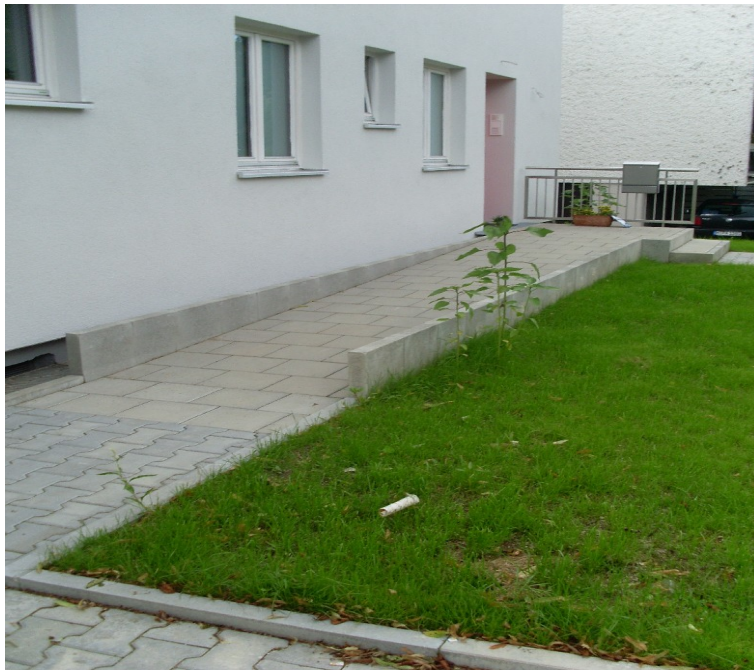
Abbildung 7: Rollstuhlgerechte Rampe mit vergrößertem Eingangspodest

Maßnahme: Anbau von Rampen am Gebäude-Eingang, Vergrößerung des Eingangspodestes

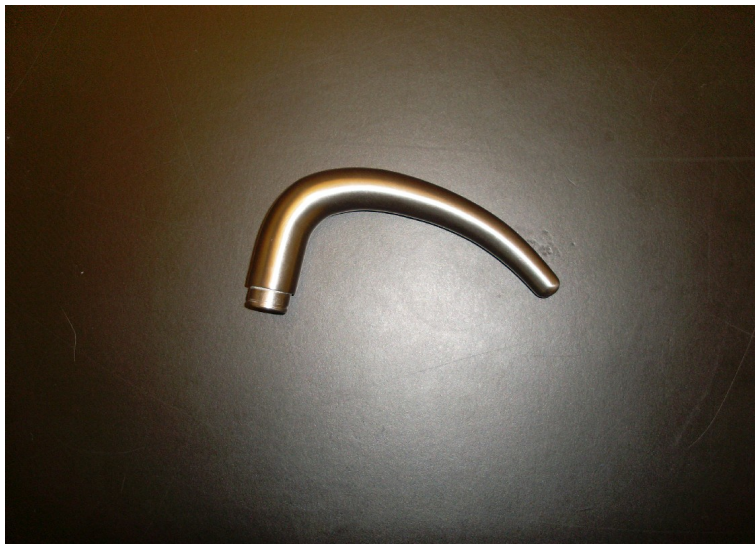
Abbildung 8: Beispiel eines guten Türgriffes

Dazu sollte ein Türdrücker oder Fenstergriff so geformt sein, dass er der Hand Halt gibt, dass er sie aufnimmt. Das wird zum Beispiel durch U-förmige oder gebogene Griffe erreicht. Hier gleitet die Hand in den Griff und verhindert durch das abgebogene Ende ein Abgleiten der Hand.

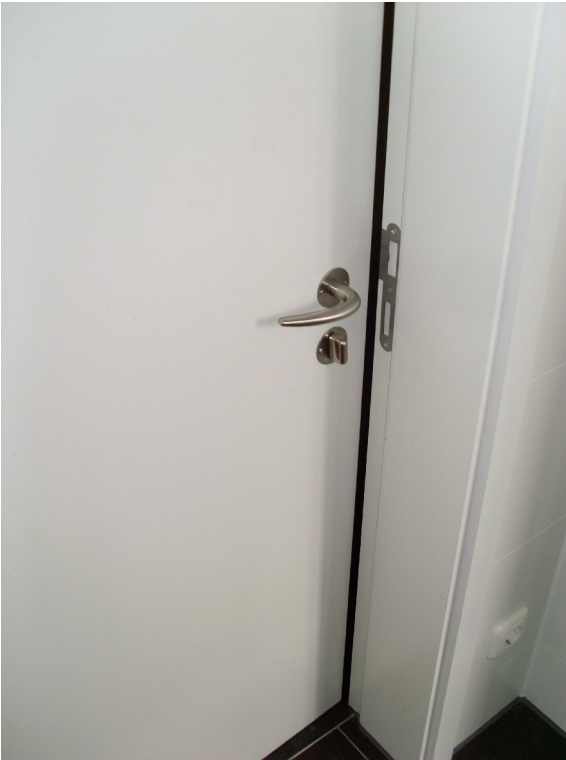
Abbildung 9: Gute Griffe erlauben ein Öffnen und Schließen mit geringem Kraftaufwand

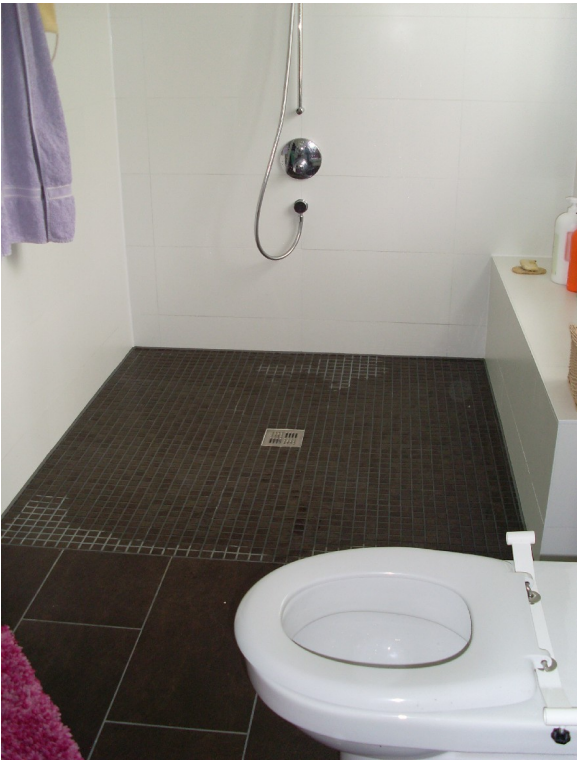
Abbildung 12: Bodengleiche Dusche, rollstuhlgerecht, farblich kontrastierend

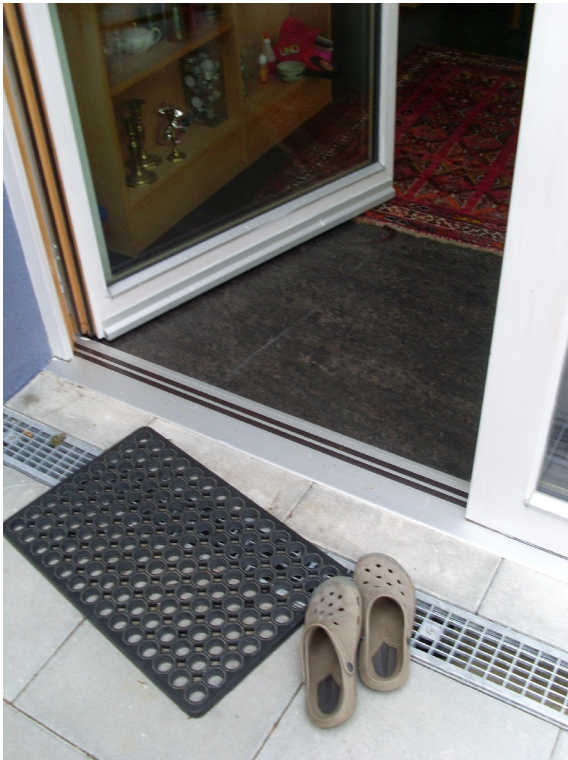
Abbildung 14: Ein schwellenfreier Zugang zur Terrasse

Liegen nach Einbau eines Ausgleichrostes beide Oberkanten bereits auf einem Niveau, bleibt noch die Türschwelle. Ist auch diese Höhe nicht zu überwinden, muss eine neue Türe mit einem entsprechenden unteren Abschluss eingebaut werden, der dann für Schwellenfreiheit sorgt. Doch auch hier ist Vorsicht geboten und der Rat von Fachleuten gefragt. Fehler bei der Ausführung und falsche Einschätzungen der Situation können schnell zu Bauschäden (Wassereintritt, Feuchteschäden) führen. Die Türe sollte eine Mindestbreite von 80 Zentimetern in der lichten Breite aufweisen.
